# VRAGENFORMULIER VOOR INDUSTRIELE RISICO'S

## **WVS-groep**

**Bosstraat 81 te Roosendaal**

### **Preventiemaatregelen 2007 (preventiescan)**

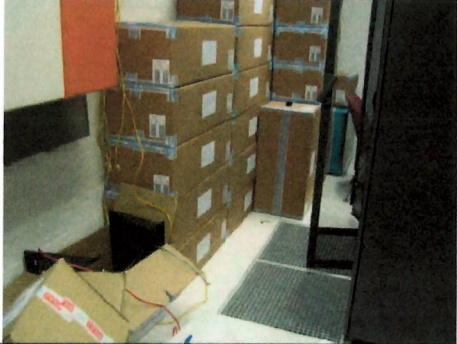
De serverruimte wordt op dit moment gebruikt voor de opslag van telefoontoestellen. Gelet op het belang van deze ruimte voor de continuïteit van uw bedrijf is het noodzakelijk deze ruimte vrij van opslag te houden. Ook dient de ruimte opgeruimd te worden.

| Opslag van telefoons uit serverruimte verwijderen X | De hefdeur aan de achterzijde van het kantoor voorzien van een hangslot. ✓ |

2007-01 De opslag uit de serverruimte verwijderen. (eis)

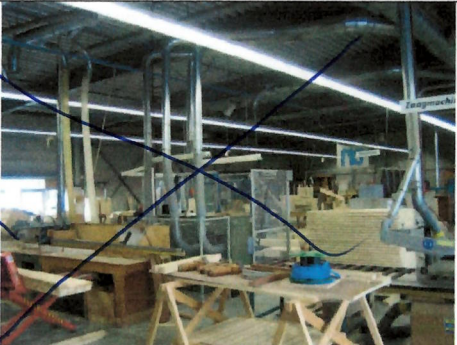
| Houtbewerkingsafdeling niet meer van toepassing | Opslag apparaten voor groenvoorziening |

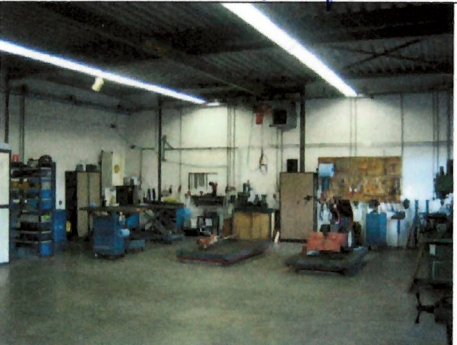
| Onderhoudswerkplaats Groen. | Wateraansluiting wasmachines |

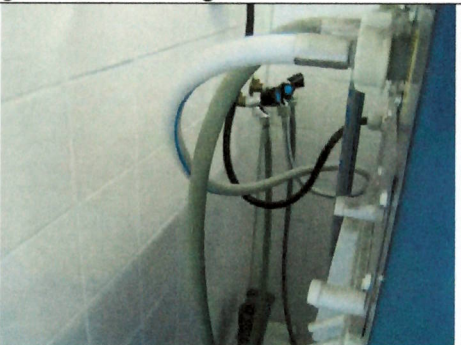
De wateraansluitingen van de wasmachines in de werkplaats zijn niet voorzien van een waterslot. Wij adviseren u deze aan te brengen zodat de kans op een waterschade wordt verkleind.

2007-04 In de wasmachineruimte watersloten aanbrengen. (advies)
