Scope Rapport

Allianz Nederland Corporate

Verzekerde : **Gemeente Apeldoorn**
Locatiennaam : **-**
Adres : **Vosselmanstraat 256,**
Plaats : **7311 CL Apeldoorn**
Inspectiedatum : **24 september 2014**
VNAB-nummer : **613112405**
CEA-Code : **1220**
Engineer : **HDS Inspecties, C. Hornstra**

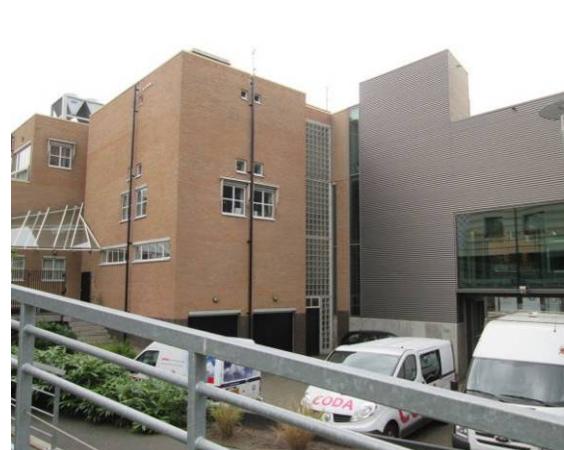
foto 4: Belending bibliotheek (metselwerk).

Tussen het museum en de aangebouwde bibliotheek is er op de beganegrond een directe onderlinge verbinding, die met een afsluitbaar binnenpui (voorzien van stalen rolluik) is uitgevoerd. Voor de brandpreventie is zowel het museum als de bibliotheek aangesloten op het zelfde automatische brandblussysteem, waarvan de sprinklerkamer in het museum (souterrain) is opgesteld. Aan de achterkant van het museum bevindt zich in de U-vorm van het bouwvlak een soort museum binnentuin, die met een kunstgrasuitvoering is aangelegd. De bedoeling hiervan was ooit een soort buiten tentoonstelling te maken, maar vanwege de deels openbare toegankelijkheid is dat nu niet aanwezig.

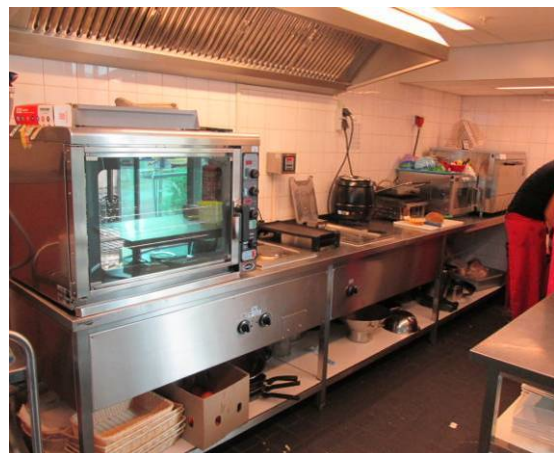
foto 8: Keuken museum café.

Voor de keukenapparatuur is een onderhoudscontract afgesloten voor jaarlijks onderhoud en reiniging van apparatuur. Alle keuken apparatuur is elektrisch van samenstelling.

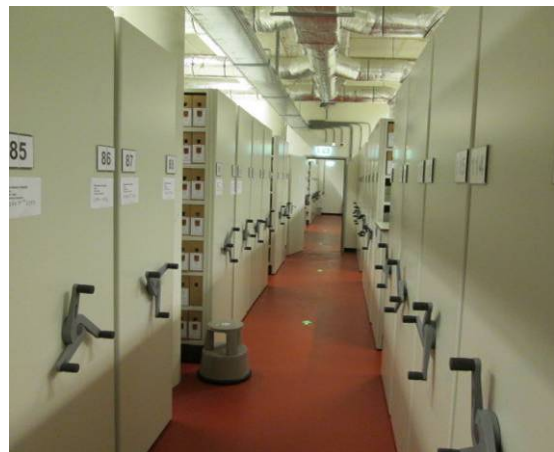
foto 10: Gemeentelijk archief.

Het gemeentelijk archief maakt gebruik van verplaatsbare archiefkasten, waarbij handmatige handelingen van toepassing zijn. Om deze goederen en die van het museumdepot binnen het gebouw naar de etages te plaatsen, is een goederenlift in het gebouw aanwezig.

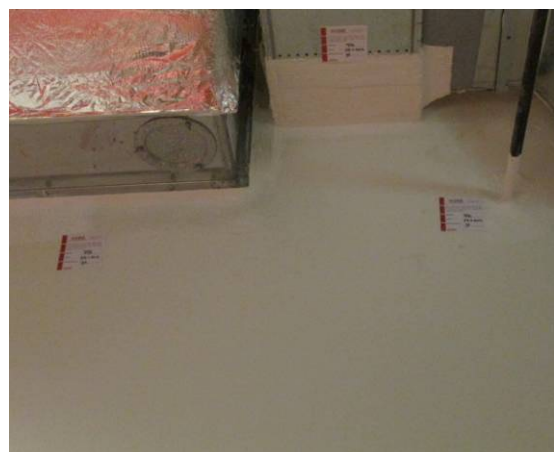
foto 12: Doorvoeren afgedicht.

Compartimentering en brandscheidingen : Het museum en archief zijn ingedeeld in enkele compartimenten een onderlinge brandwerendheid met een WBDBO van 30 minuten. Het centrale gedeelte (dat voorzien is van een sprinklerbeveiliging) en de trappenhuizen hebben een WBDBO van 60 minuten.
Voor zover visueel waarneembaar werden geen gebreken aan de branddeuren geconstateerd. De leiding doorvoeringen zijn brandwerend afgewerkt.

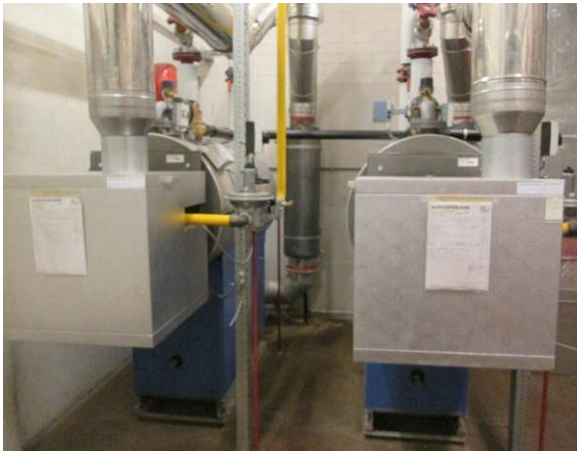
foto 13: Technische ruimte verwarming en klimaatbeheersing.

Het verwarmingsstelsel is cv-techniek en luchtverwarming, met aardgas gestookte installaties en met een klimaatbeheersingsstelsel voor de luchtbevochtiging.

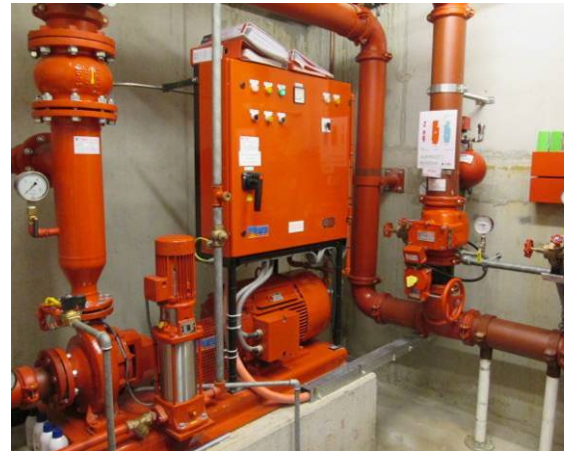
foto 14: Sprinklerinstallatie.

- Automatische blussystemen : Het museum als expositiegebouw en de aangrenzende bibliotheek zijn voorzien van een automatische sprinklerinstallatie.
- De installatie is ontworpen conform VAS (1987), incl. wijzigingen en memoranda tot oktober 2000 en voldoet aan brandcompartimentsklasse C (gedeeltelijke beveiliging zonder compartimentering). De trappenhuizen, liftschachten en elektrische liftkamer, toiletruimten en de magazijnruimen (2^e etage archief ruimten) zijn niet beveiligd.

- Een derdegraads watervoorziening, bestaande uit een reinwaterkelder met een inhoud van 135m³, met hierop aangesloten een elektrisch aangedreven pomp met een capaciteit van 135m³/u @ 1,8bar. Spreidichtheid betreft 5mm over 216m² (gevarenklasse N III).
Installatie aanleg in 2000.
Installateur; Unica Automatic Sprinkler.
Keurende instantie; Bureau Veritas.
