# Scope Rapport

## *Allianz Nederland Corporate*

**Verzekerde** : **Gemeente Apeldoorn**  
**Locatiennaam** : **-**  
**Adres** : **Waleweingaarde 103,**  
**Plaats** : **7329 BD Apeldoorn**  
**Inspectiedatum** : **23 september 2014**  
**VNAB-nummer** : **613112405**  
**CEA-Code** : **1331**  
**Engineer** : **HDS Inspecties, C. Hornstra**

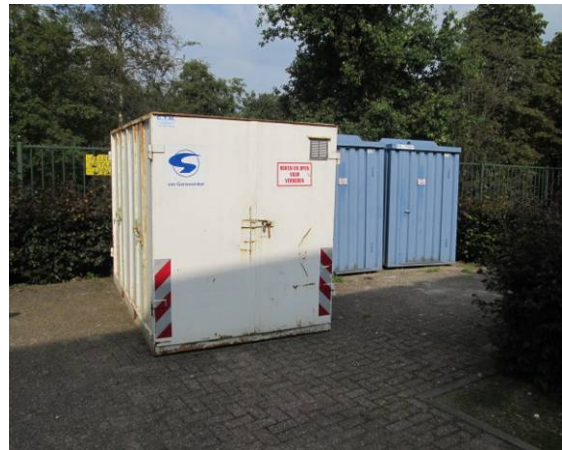
*foto 4: Opslag gevaarlijke stoffen.*

Op het buitenterrein achter de school staat enkele metalen container- of opslagruimten, waarin technische gassen (gasflessen) en enkele olie en smeermiddelen staan opgesteld. Betreft een afgesloten opslag, voor voldoende natuurlijke ventilatie.

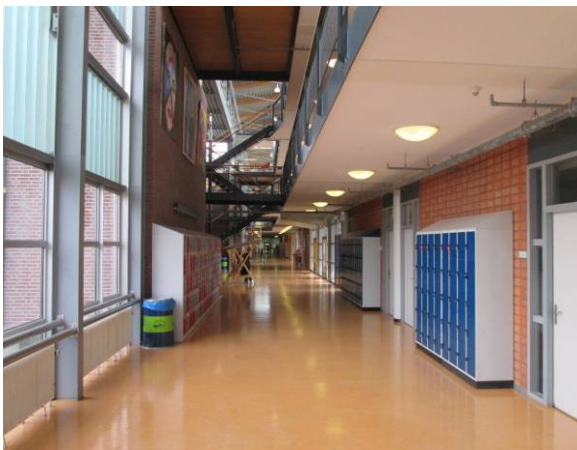
*foto 5: Gang met sprinklerbeveiliging.*

- Automatische blussystemen : Alleen de centrale binnenstraat en de aangrenzende lokalen, tot scheiding WBDBO 30 minuten is voorzien van een gecertificeerde automatische sprinklerbeveiliging. Deze binnenstraat vormt de scheiding tussen de noordelijke- en de zuidelijke gebouwvleugels van het complex. De installatie is ontworpen conform VAS 1987 (1996) en voldoet aan brandcompartimentsklasse C (was B).

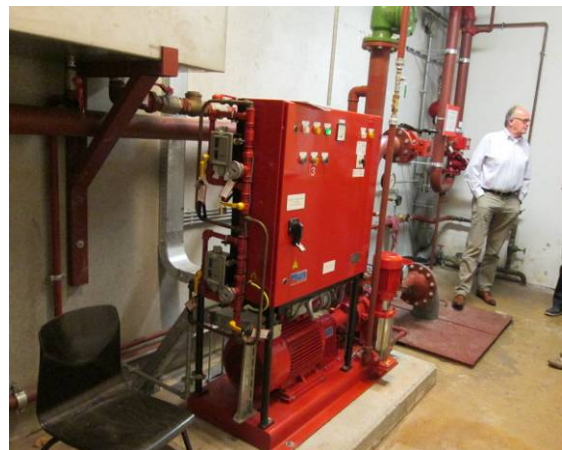
*foto 6: Sprinklerkamer.*

- Een derdegraads watervoorziening, bestaande uit een reinwaterkelder met een inhoud van 135m<sup>3</sup>, met hierop aangesloten een elektrisch aangedreven pomp met een capaciteit van 135m<sup>3</sup>/u @ 2,9bar. Spreidichtheid betreft 5mm over 216m<sup>2</sup> (gevaarklasse N III). Installatie aanleg in 2000. Installateur; Unica Automatic Sprinkler. Keurende instantie; Bureau Veritas.

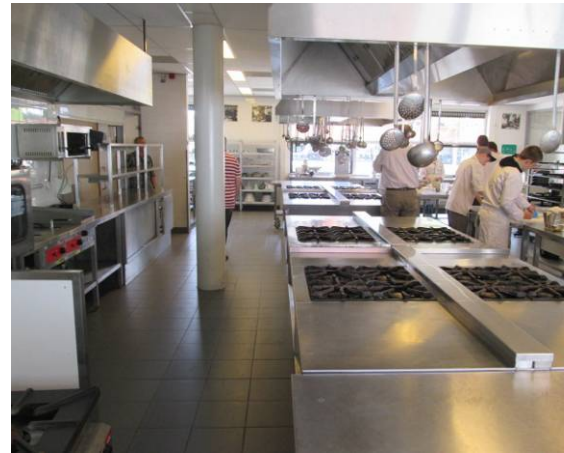
foto 8: Technieklokaal, consumptief (keuken)

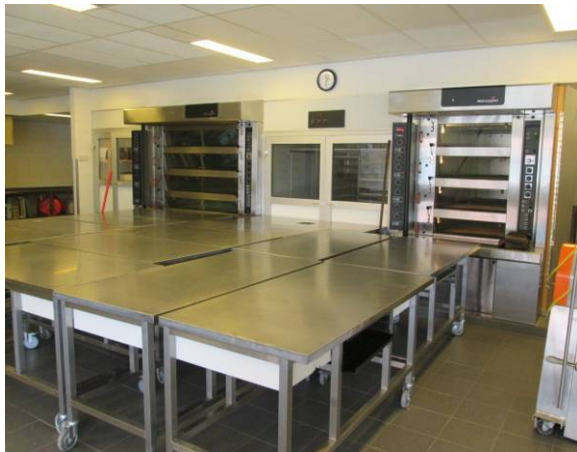
foto 9: Technieklokaal, consumptief (bakkerij)

*In de keuken afdeling van de bakkerij opleiding zijn naast de gaskooktafels en elektra heteluchtovens ook twee frituurketels aanwezig. Deze zijn elektrisch van uitvoering en voorzien van een maximum thermostaat beveiliging.*

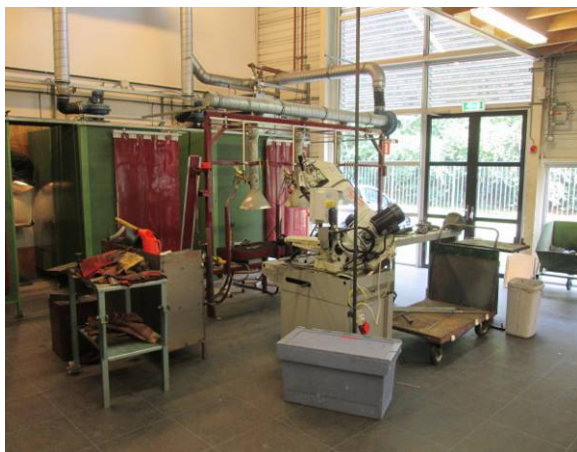
foto 11: Technieklokaal, metaalafdeling.

*In de werkplaats van de metaalbewerking, waar lassen en slijpen aan de orde is, troffen we een kunststof afvalbak aan met brandbare materialen. Het hoofd facilitaire diensten heeft toegezegd aansluitend na ons bezoek handelend op te treden en die afvalbak te vervangen.*

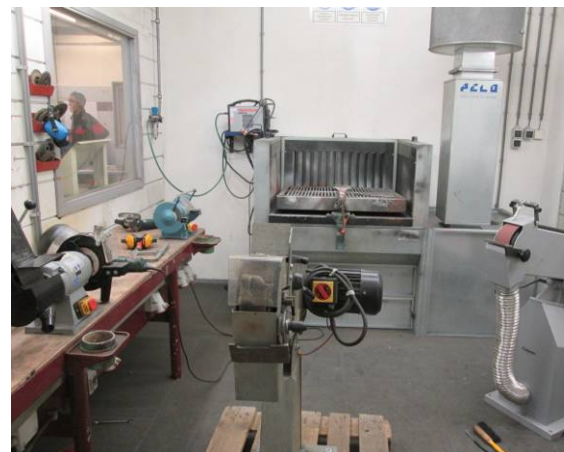
foto 12: Technieklokaal, metaalafdeling.

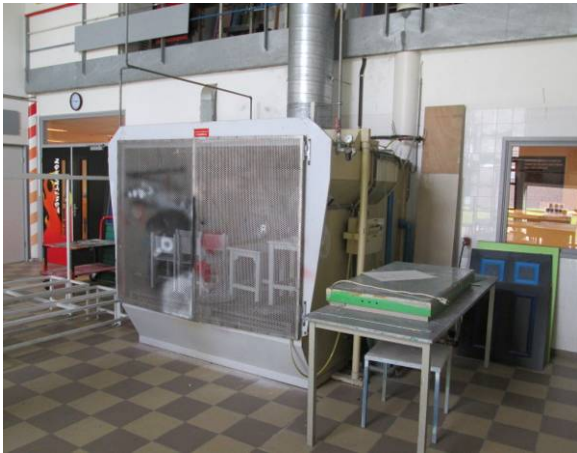
*foto 13: Technieklokaal, metaalafdeling.*

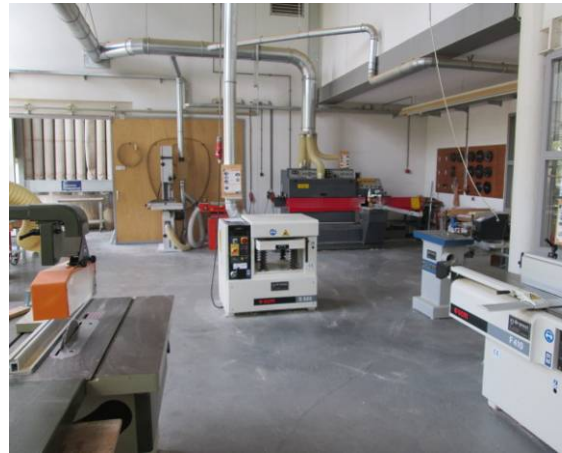
*foto 14: Technieklokaal, houtafdeling.*

Voor de machinale houtbewerking is het **praktijklokaal** met een algemene inrichting aan machines uitgevoerd, waarbij die zijn aangesloten op een permanent opgestelde houtmot afzuiger, voorzien van metalen leidingen. Hierop is een moderne afzuigkast met stalen opvangbakken aanwezig, de afzuiging staat in een eigen ruimte opgesteld.

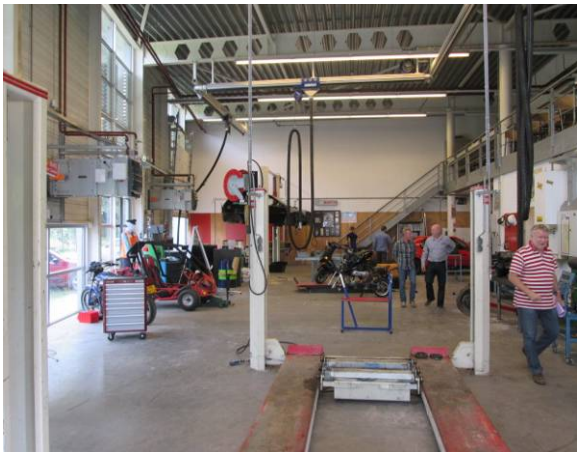
*foto 14: Technieklokaal, motoren afdeling.*

In de **praktijkruimte** voor autotechniek zijn twee stuks autohefbruggen opgesteld, waarbij daadwerkelijk met personenauto's onderwijs wordt gegeven. Ook aan brommers, scooters en fietsen worden hier onderwijs gegeven. Motorisch onderhoud met olie en smeermiddelen is beperkt aan de orde evenals de omvang aan autobrandstof in de auto's. Uitlaatgassen worden afgezogen en de accuspanning is na lestijd ontkoppeld op de aanwezige voertuigen. De opslag van gevaarlijke stoffen bij dit praktijklokaal is buiten het gebouw opgeslagen in een stalen milieucontainer.

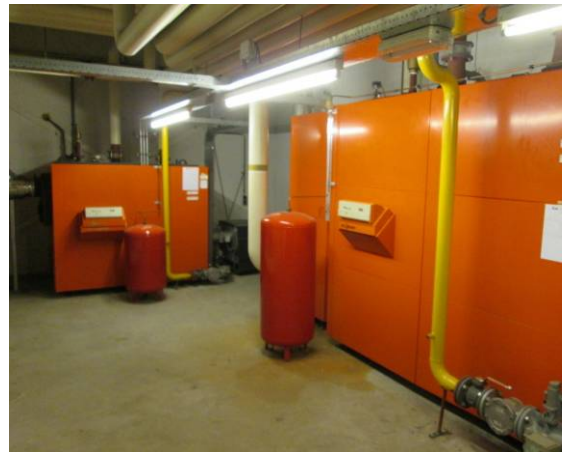
*foto 16: Technische ruimte cv-verwarming.*

*De gebouwen verwarming is met een gasgestookte installatie uitgevoerd. Betreft een open ketelsysteem, o.a. met indirect gestookte luchtheaters voor de werkplaats lokalen.  
De installatie is jaarlijks in onderhoud is bij de huisinstallateur.*

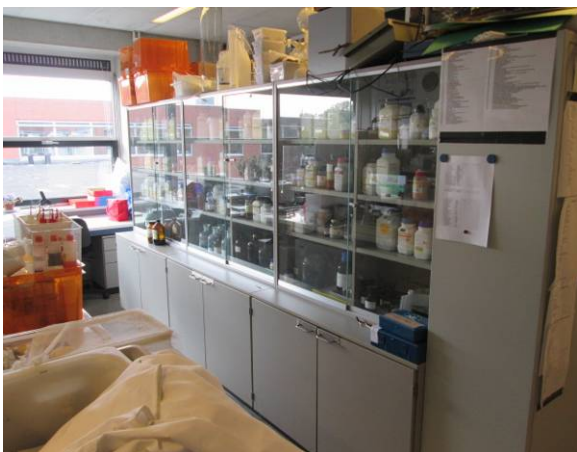
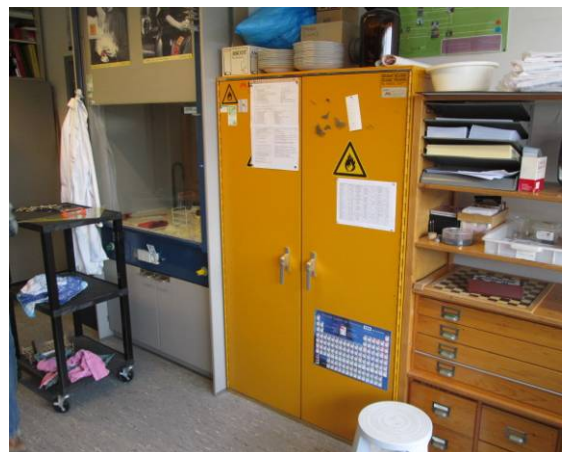
*foto 17: Lokaal, laboratorium opleiding.*

*foto 18: Lokaal, laboratorium opleiding.*

In het **laboratorium** lokaal is de opstelling met zuurkasten en werktafels uitgevoerd, geheel geschikt voor het werken met klein-chemiestoffen. Daarvoor is een Veiligheidskast in de lokaalruimte aanwezig, geschikt voor zuuropslag. Arbo preventiemaatregelen, o.a. met een oogdouche, maakt deel uit van de lokaalruimten.
