Scope Rapport

Allianz Nederland Corporate

Verzekerde : **Gemeente Apeldoorn**
Locatienaam : -
Adres : **Gentiaanstraat 804,**
Plaats : **7322 CZ Apeldoorn**
Inspectiedatum : **24 september 2014**
VNAB-nummer : **613112405**
CEA-Code : **1331**
Engineer : **HDS Inspecties, C. Hornstra**

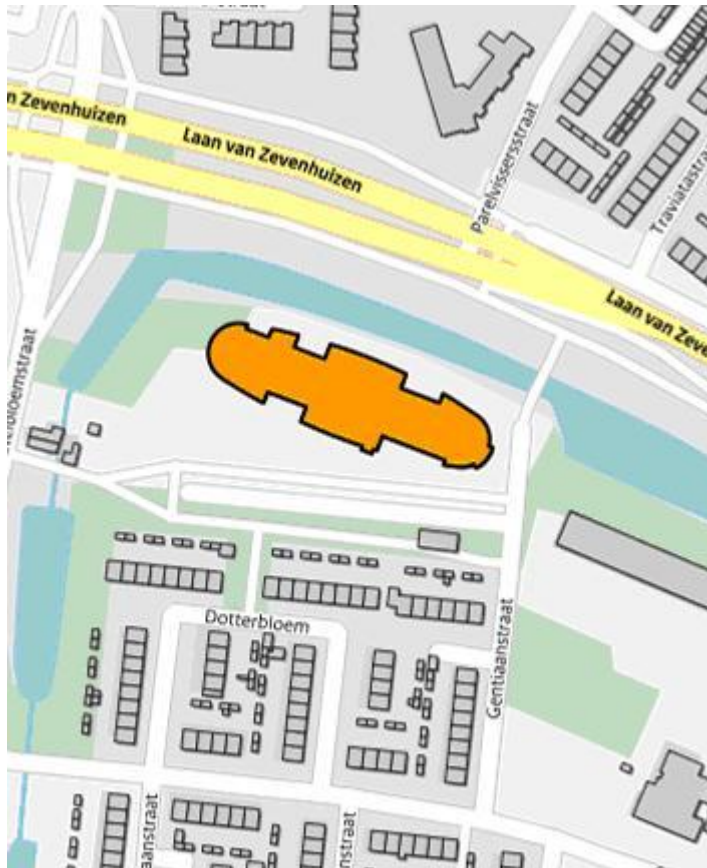
Situatietekening:

Het schoolgebouw is gelegen in een woonwijk aan de noordzijde van de stad. In de nabije omgeving is een woonwijk gelegen, deels met standaard blokwoningen en met een flatgebouw. Die bebouwing bevindt zich op ruime afstand (ca. 40 meter of meer) tot het schoolgebouw. Het gebouw is rondom in een stenen erfverharding uitgevoerd, aan de voorkant is dat pleinachtig. Aan die zijde, op een grotere afstand, bevindt zich de parkeervoorziening voor auto's. Aan de achterkant van de school is een fietsenstalling aanwezig en er is een groenstrook met een brede watergang, waarover een fietsbrug is aangebracht voor doorgaand fietsverkeer. Het terrein om de school is niet met hekwerken omsloten.

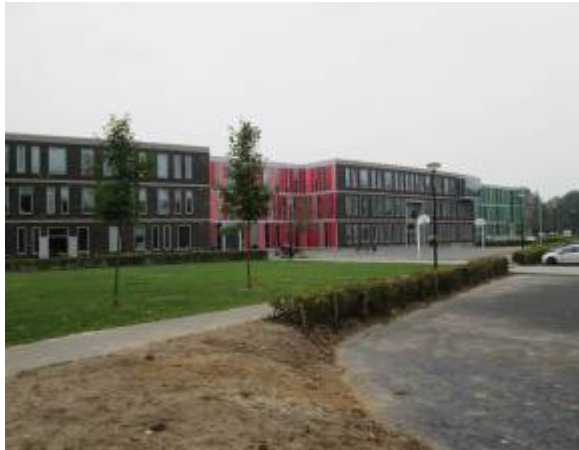
foto 1: Voorgevel schoolgebouw.

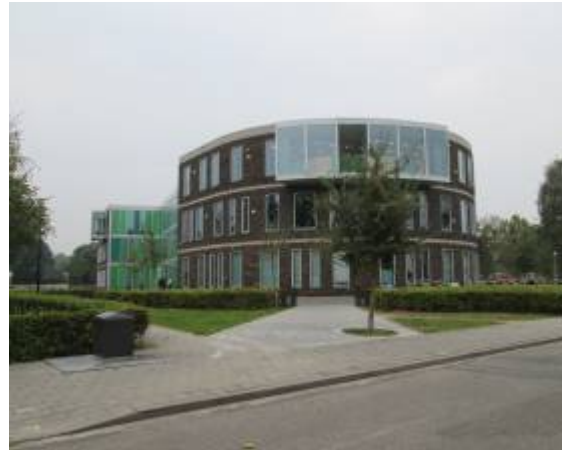
foto 2: Zijgevel schoolgebouw.

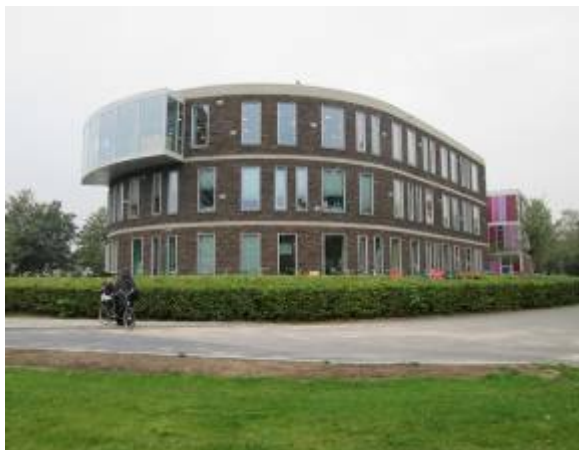
foto 3: Zijgevel – achterkant schoolgebouw.

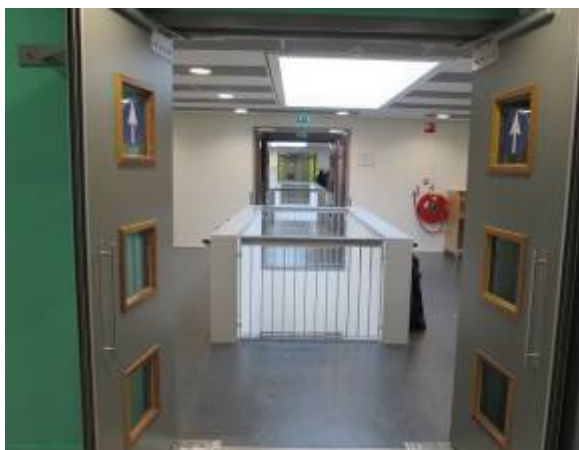
- Automatische blussystemen : Niet van toepassing.
- Compartimentering en brandscheidingen : Het hoofdgebouw is ingedeeld meerder compartimenten een onderlinge brandwerendheid met een WBDBO van 30 minuten. Alleen de trappenhuizen hebben een WBDBO van 60 minuten. Voor zover visueel waarneembaar werden geen gebreken aan de branddeuren geconstateerd. De doorvoeringen zijn brandwerend afgewerkt.

foto 5: Etage met compartimentdeuren.

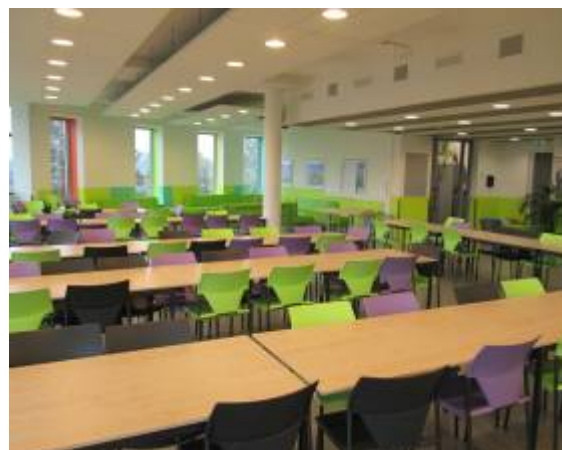
Binnen de school en met name in de kantine worden kunststof afvalbakken gebruikt. In de techniekruimte voor de metaalbewerking staat metalen afvalbakken (voormalige olie drums). Daarin worden brandbare zaken (afval) verzameld. Deze combinatie, zonder een vlamdovende kap of een deksel is aangemerkt als risicovol.

foto 6: Schoolkantine.

Brandbaar afval dient verzameld te worden in metalen vlamdovende afvalbakken (werkplaats metaalbewerking, kantine en schoolhal).

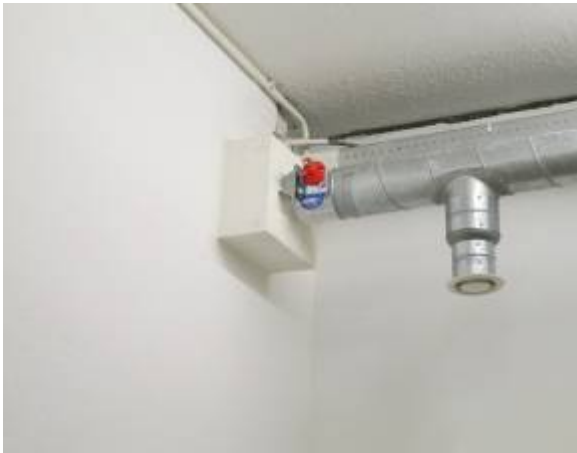
foto 7: Brandklep in afzuigstelsysteem.

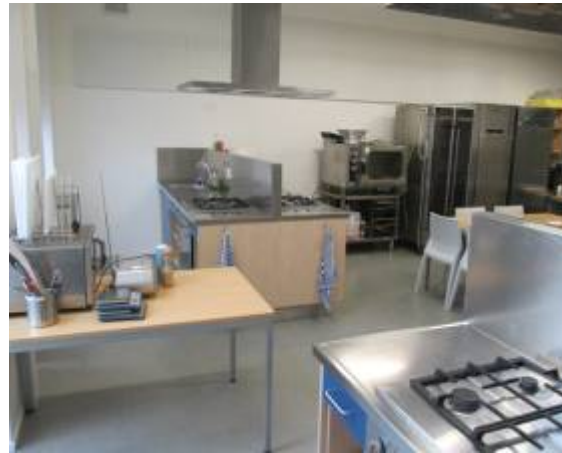
In de verschillende praktijkruimten van de genoemde techniek opleidingen zijn professionele machines opgesteld t.b.v. onderwijs doeleinden. Voor de consumptieve technieken (horeca en zorg) zijn er vijf verschillende lokalen met keukenapparatuur ingericht, waarbij zowel elektrische- als aardgas aangesloten kooktoestellen zijn aangebracht in de verschillende keukenblokken. Daarbij is o.a. een keukenafzuiginstallatie aanwezig, waarop een veiligheidsklepschakeling is toegepast tussen de gasaanvoer en het afzuigstelsel. Frituurtoestellen zijn elektrisch van uitvoering en voorzien van een thermostatische regeling en met deksel uitgevoerd. Ook zijn er enkele elektrische heteluchtovens. In een andere ruimte voor de zorgopleiding staan twee wasmachines en –drogers opgesteld. Een waterslot ontbreekt op de wasmachines. Bij de wasdrogers worden de stoffilters regelmatig gereinigd.

foto 8: Praktijklokaal keuken.

Apparatuur met permanente watertoevoer (zoals waterkoelers, koffieautomaten, (af)wasmachines) dient voorzien te worden van een uitstroombeveiliging (waterslot) op het vaste leidingwerk.

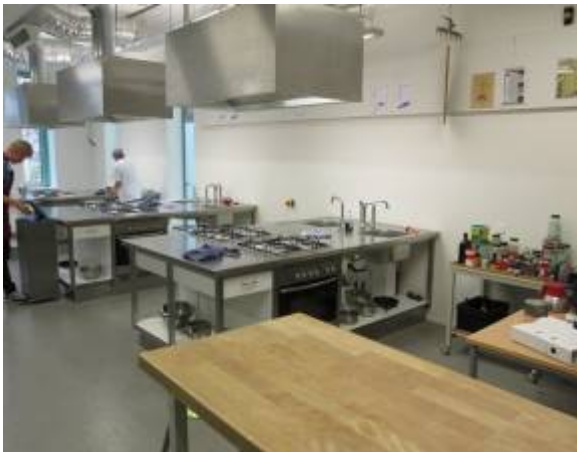
foto 9: Praktijklokaal keuken.

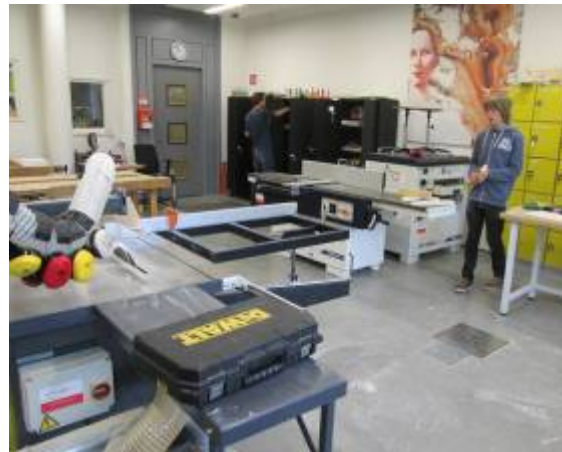
Voor de machinale houtbewerking is het praktijklokaal met een algemene inrichting aan machines uitgevoerd, waarbij die zijn aangesloten op een permanent opgestelde houtmot afzuiger, die buiten het gebouw staat opgesteld.

foto 10: Praktijklokaal houtbewerking.

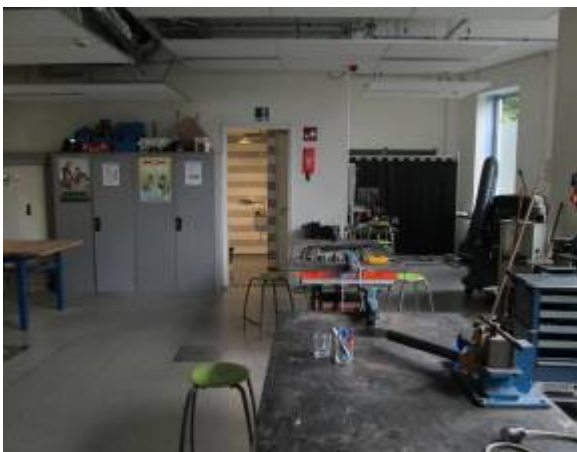
In de praktijkruimten voor de metaalafdeling is een afgeschermd ruimte ingericht voor metaalconstructie werken, waarbij vaste werkplekken voor lassen en slijpen zijn ingericht. Hiervoor is een afgeschermd werkhok en een lasdampafzuiging geïnstalleerd. Technische gassen zijn op het lastoestel geplaatst en niet in het gebouw op voorraad. Verfspuiten vindt hier niet plaats

foto 11: Praktijklokaal metaalbewerking.

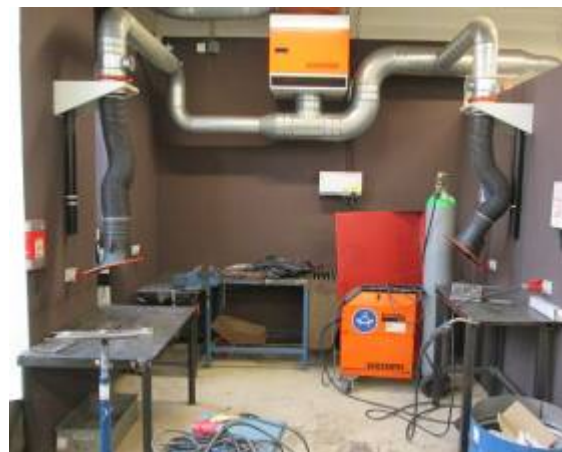
foto 12: Praktijklokaal metaalbewerking.
