**Bodemonderzoek brandplaatsen  
en onderzoek funderingslagen  
Sluisbuurt**

**30 juni 2017**

Kenmerk R005-1240650EWC-lhl-V02-NL

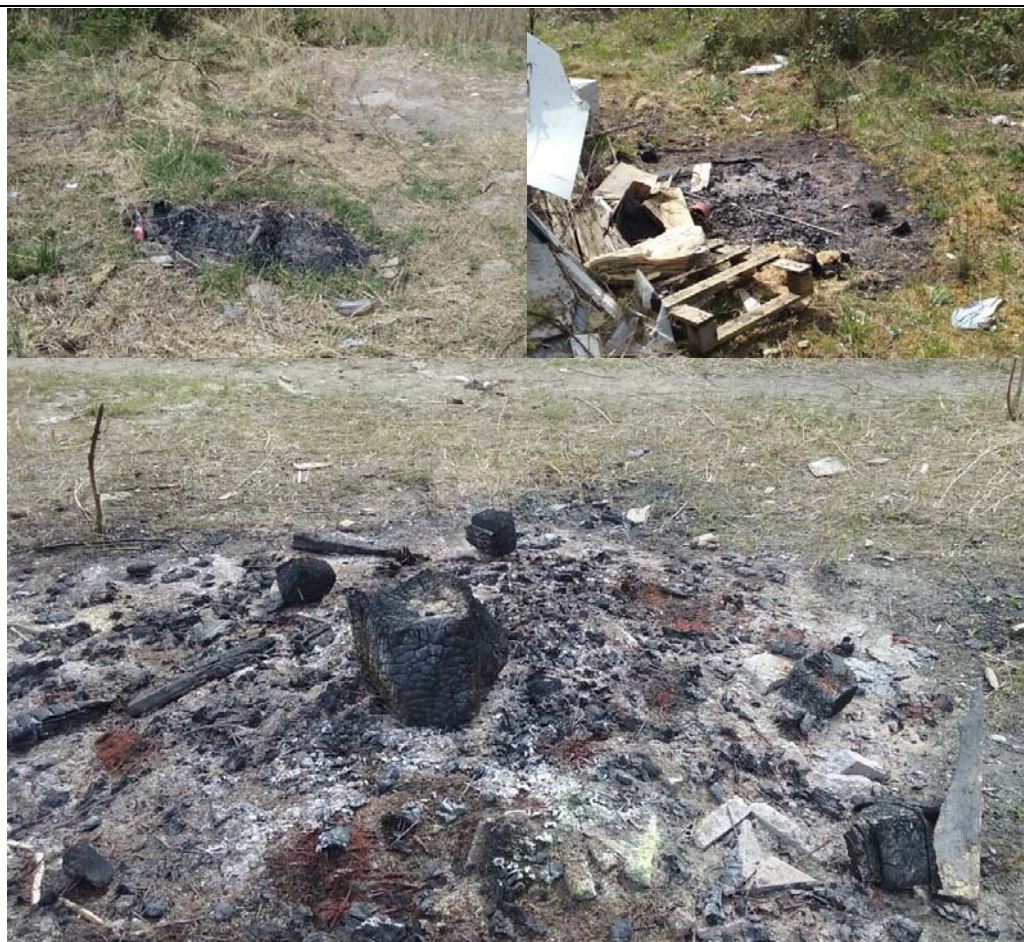
**Figuur 2.1 Impressie van een drietal brandplaatsen**

In figuur 2.1 zijn foto's opgenomen van de aangetroffen brandplaatsen.

Ter plaatse van de brandplaatsen waren op het maaiveld verbrandingsresten zichtbaar, in het opgeboorde materiaal zijn deze niet aangetroffen.

Ter plaatse van de kleinste brandplaats is PAK licht verhoogd aangetoond. Voor het overige zijn PAK en dioxines niet aangetoond in gehalten boven de rapportagegrens.

Tijdens de monsternamen zijn drie brandplaatsen teruggevonden en is de bovengrond bemonsterd. Er zijn ten hoogste licht verhoogde gehalten aan PAK aangetoond. Er zijn geen dioxines aangetoond.

De resultaten vormen geen aanleiding voor aanvullend onderzoek. Er wordt verwacht dat de resultaten representatief zijn voor de overige brandplaatsen die door de eco-nomaden op het terrein zijn veroorzaakt.

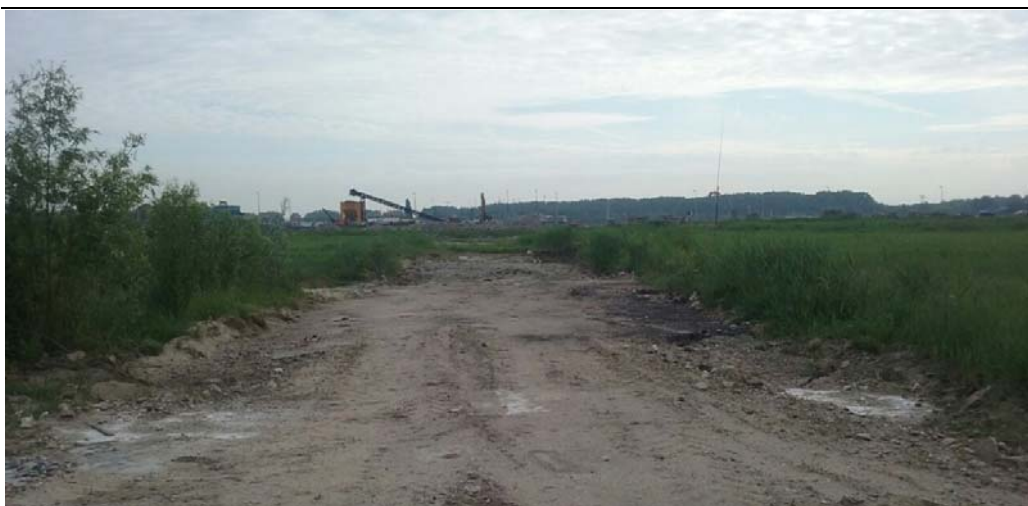
**Figuur 2.2 Foto resterende verhardingslaag t.p.v. spot 13**

Gedurende de schouw waren werkzaamheden gaande om de verharding op de Sluisbuurt te verwijderen. Een deel van de verharding ter plaatse van verontreinigingsspot 13 is nog aanwezig (zie figuur 2.2). De toplaag hiervan is reeds verwijderd. In verband met de aanwezigheid van de olieverontreiniging van spot 13 is echter niet verder gewerkt. Ter plaatse van de verharding is plaatselijk een harde witte laag van onbekende aard zichtbaar. De hergebruiksmogelijkheden van deze verharding is voor zover bekend niet bekend. In figuur 2.2 is een foto van de aangetroffen situatie weergegeven.

Van de puinhoudende grond langs de verharding bij spot 13 zijn in voorgaand onderzoek<sup>2</sup> reeds twee monsters geanalyseerd op het volledig standaard stoffenpakket (monsters 1314-2 en 1316-2). In één van de monsters is PAK aangetoond in een gehalte boven de interventiewaarde. Dit is zeer waarschijnlijk te relateren aan het sterk verhoogde oliegehalte in dit monster, hetgeen samenhangt met de verontreiniging met minerale olie van spot 13. Voor het overige zijn in deze twee monsters ten hoogste licht verhoogde gehalten aangetoond.

Uit de analyseresultaten blijkt dat de geanalyseerde parameters voldoen aan de samenstellingswaarden uit het Besluit bodemkwaliteit. Opgemerkt wordt dat het gehalte aan asbest als indicatief moet worden beschouwd; de monsterneming is niet uitgevoerd conform NEN 5897. Op basis van de emissie van de geanalyseerde parameters blijkt dat het materiaal indicatief wordt beoordeeld als IBC-bouwstof.

Uit de analyseresultaten blijkt dat het materiaal een pH van 11 heeft. Mede gezien de witte kleur en de analyseresultaten van het in het voorgaand onderzoek<sup>5</sup> aangetroffen, soortgelijk wit materiaal nabij spot 20, is waarschijnlijk sprake van ongebluste kalk, die is toegepast als stabilisatielaag voor de weg.

Het witte verhardingsmateriaal is toepasbaar als IBC-bouwstof. Waarschijnlijk bestaat het materiaal uit ongebluste kalk, dat is toegepast als stabilisatielaag voor de aanwezige weg. In het materiaal is geen asbest aangetoond.

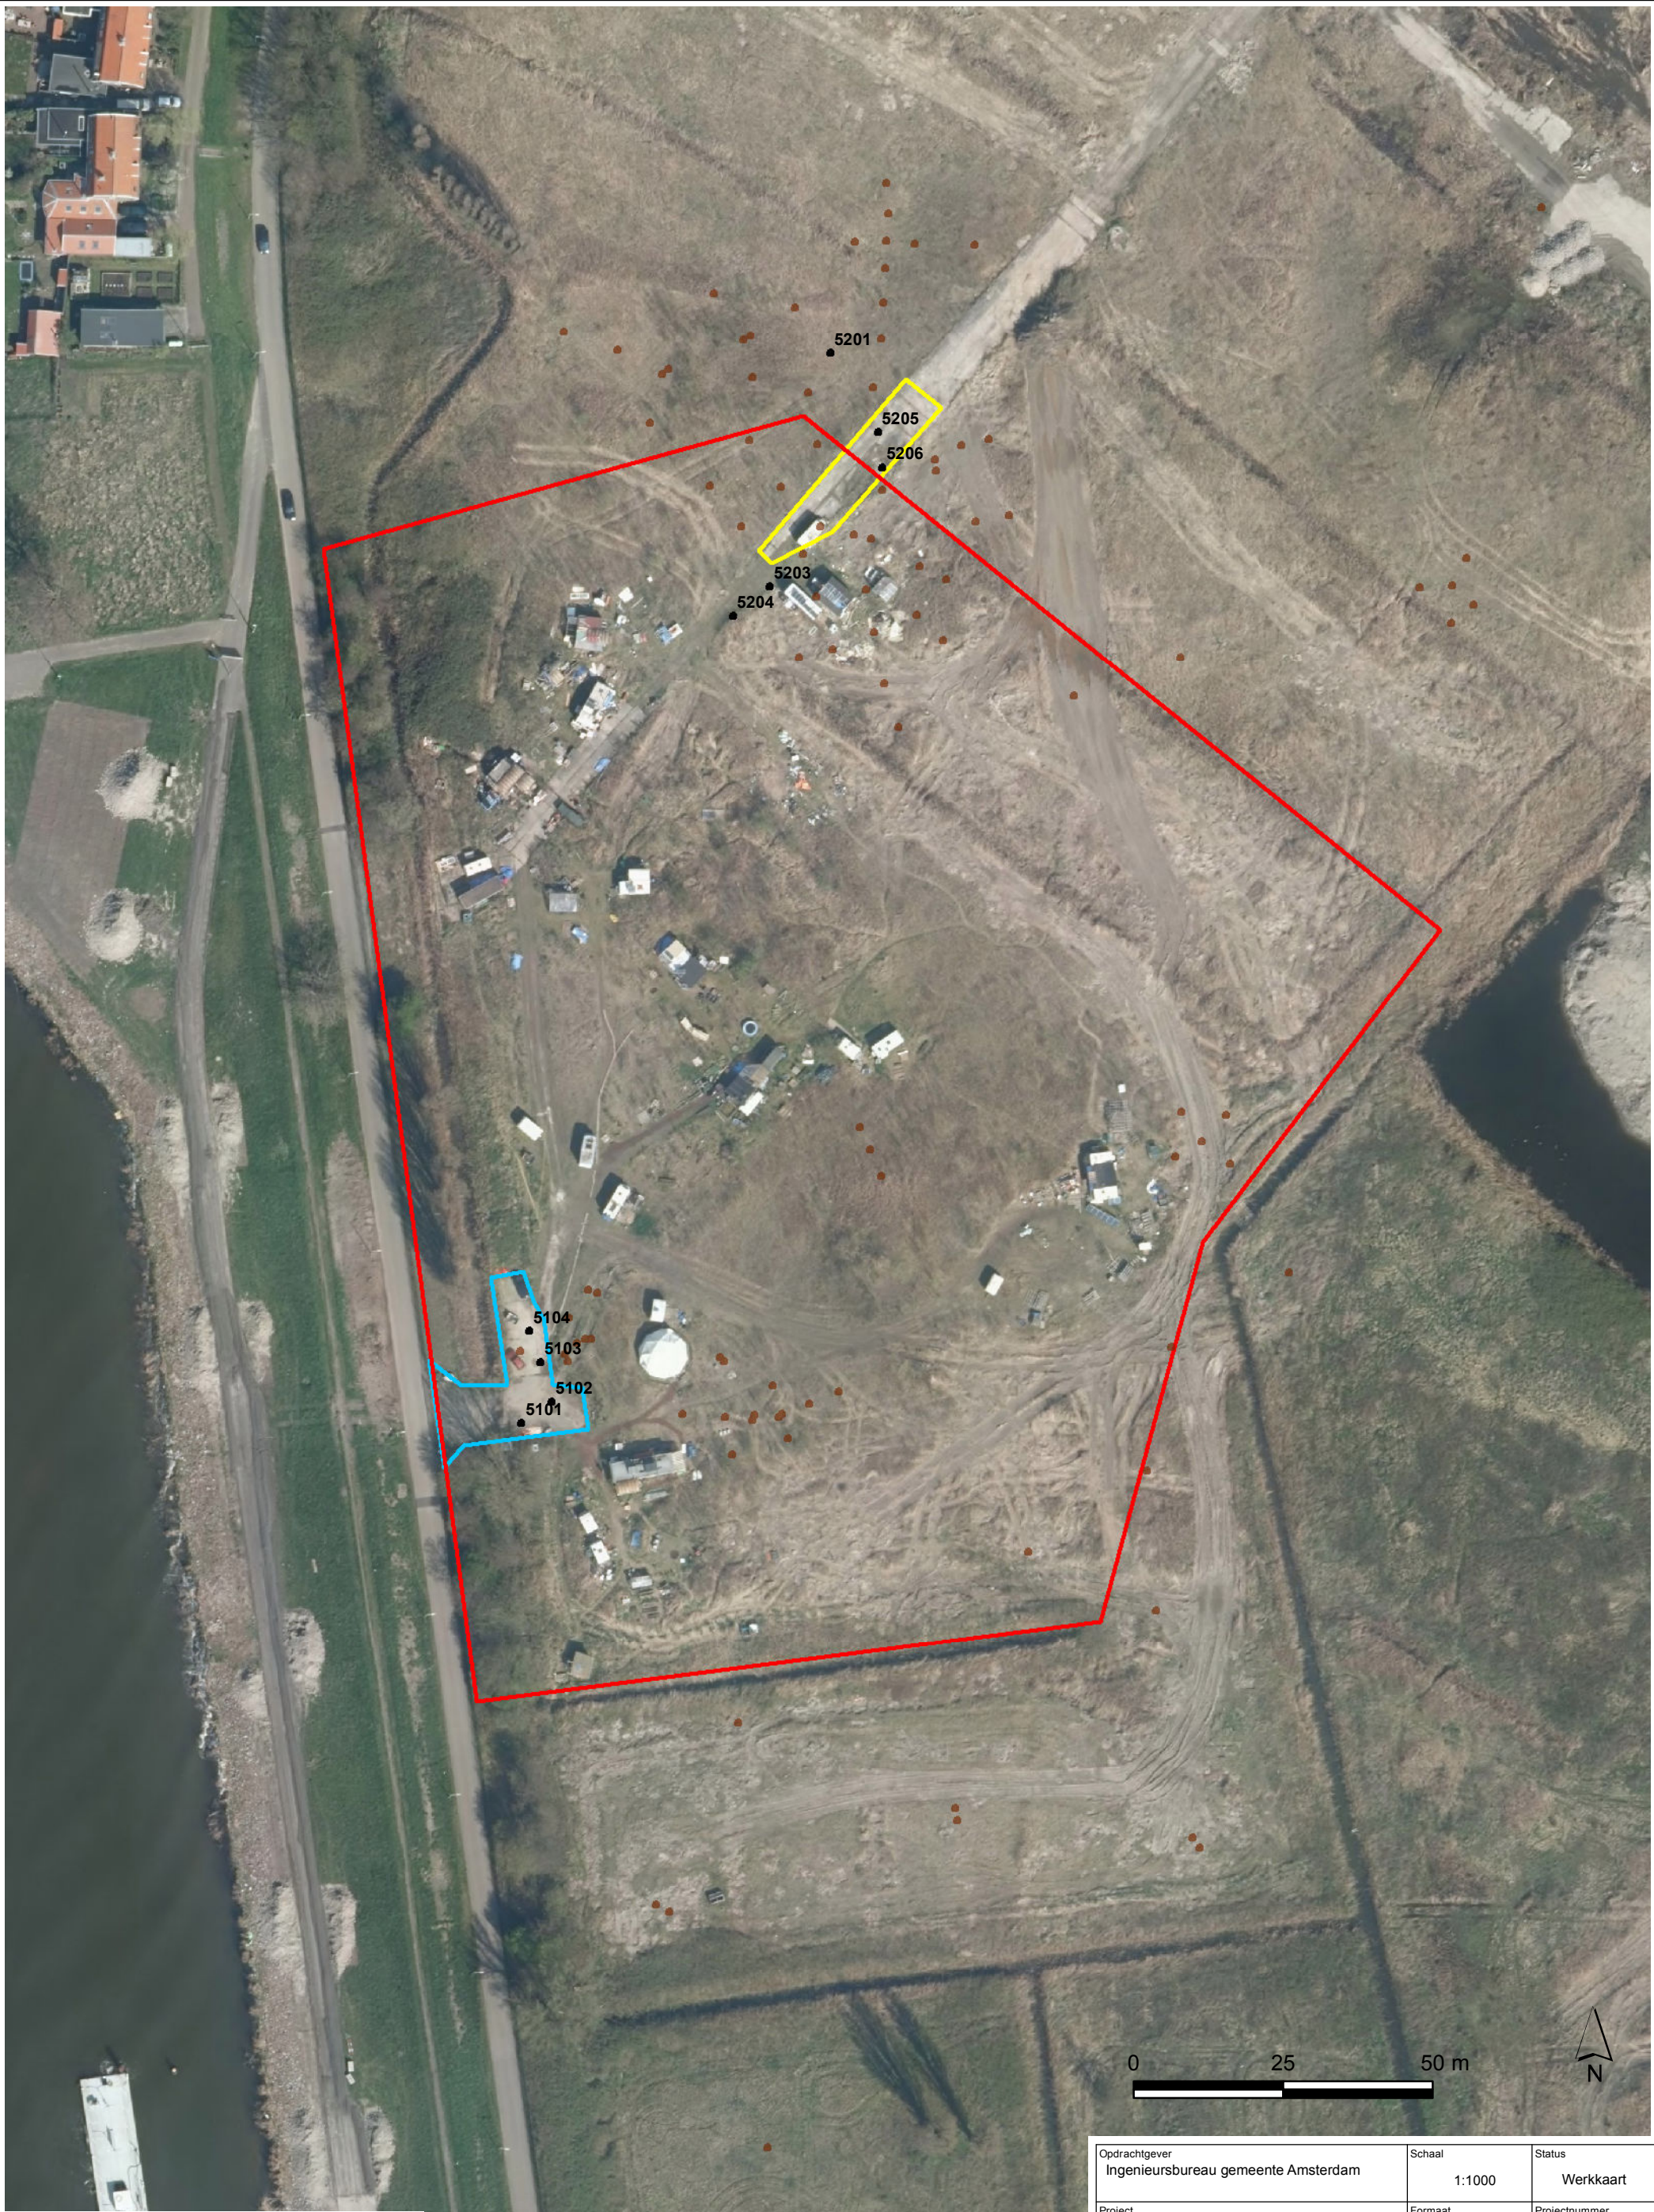
**Kaart met situering monsternemingspunten**

- Monsterpunten huidig onderzoek
- Monsterpunten voorgaand onderzoek
- Nomadenterrein
- Verharding bij spot 13
- Verharding bij spot 16

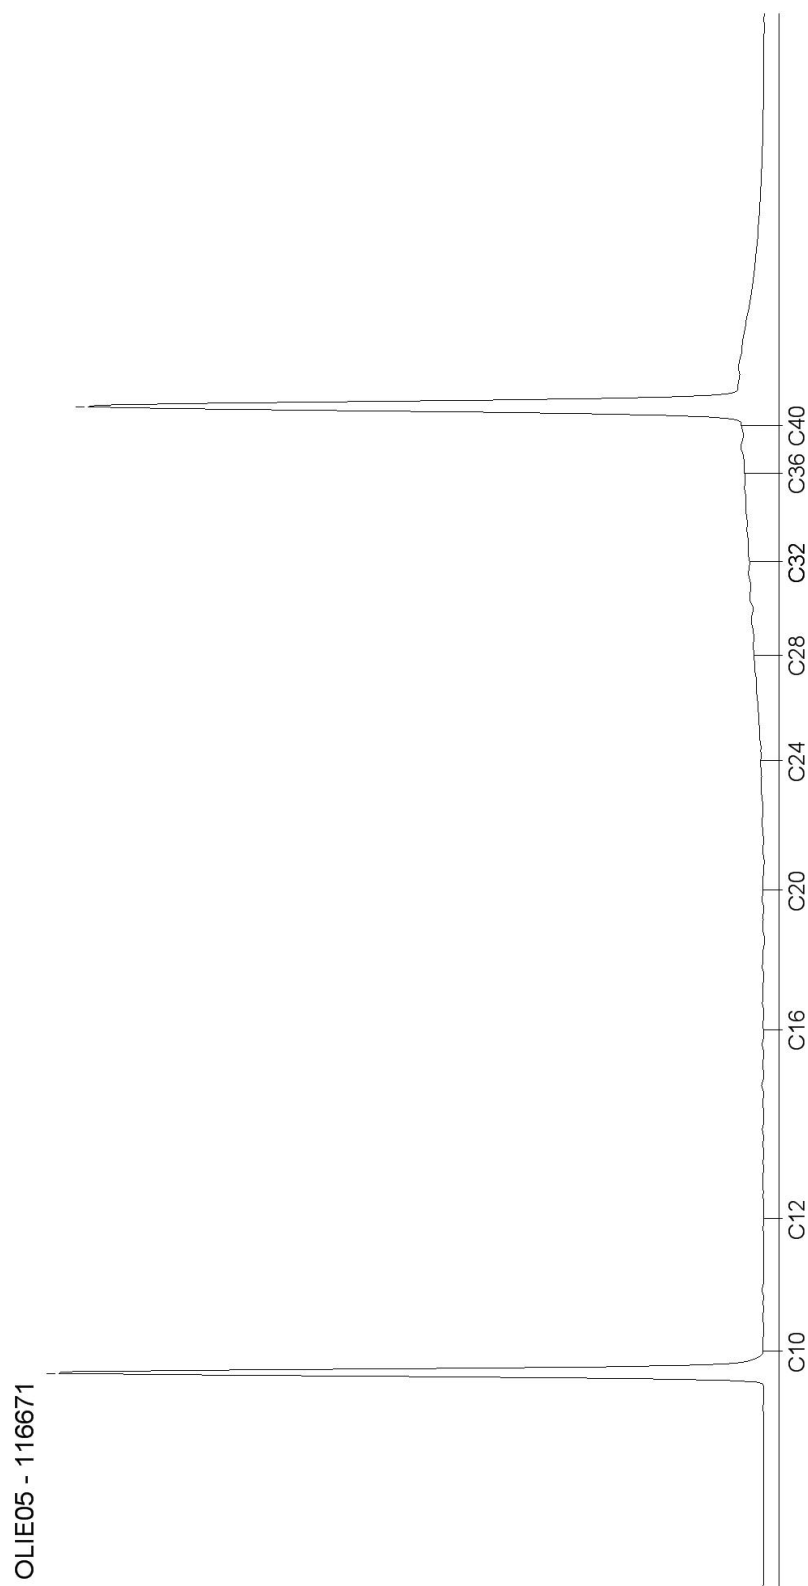
**Monsteromschrijving: AA (loc. 13)**

CHROMATOGRAM for Order No. 660583, Analysis No. 116671, created at 31-mei-2017 7:38:45
