# Historisch Vooronderzoek

Niet Gesprongen Explosieven

## Vlissingen-Oost

RO-160073 versie 2.0

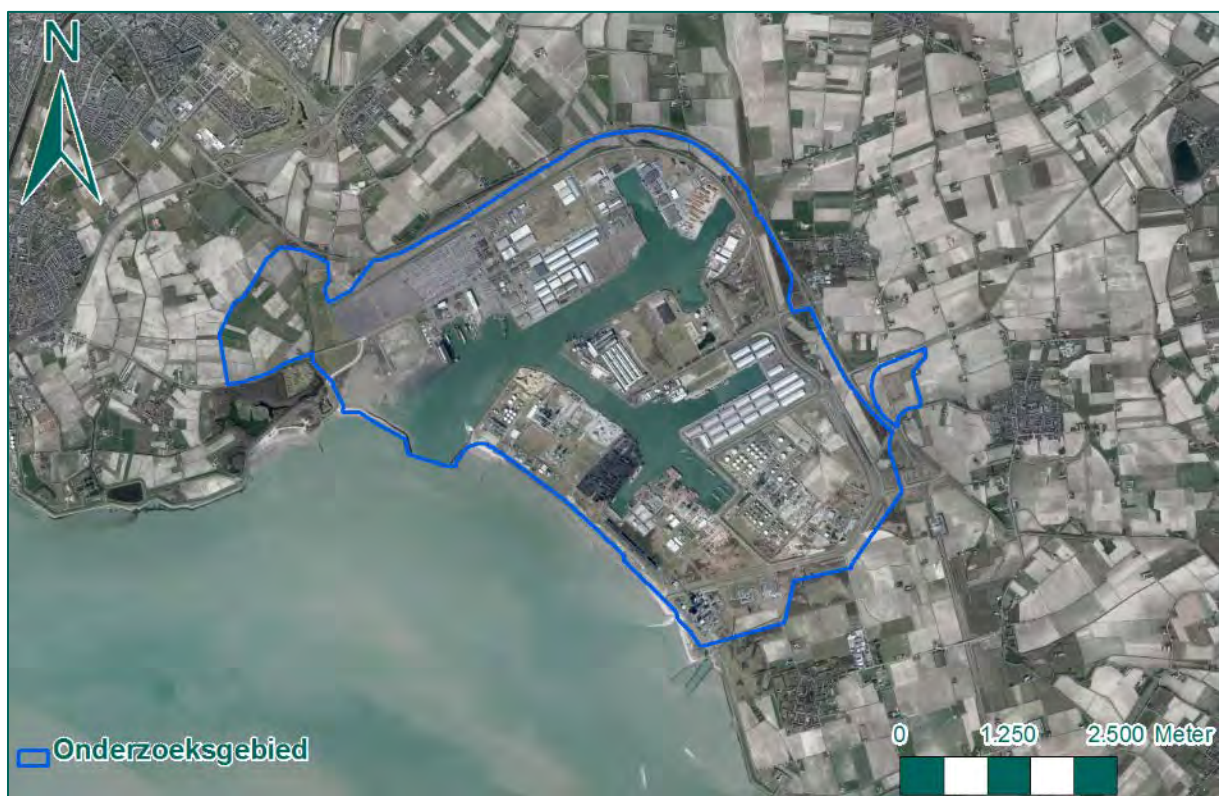
Figuur 1: Onderzoeksgebied.

Aangezien er geen sprake is van concrete werkzaamheden, is voor dit onderzoek uitsluitend een onderzoeksgebied gedefinieerd. Dit onderzoeksgebied is weergegeven in de onderstaande figuur.

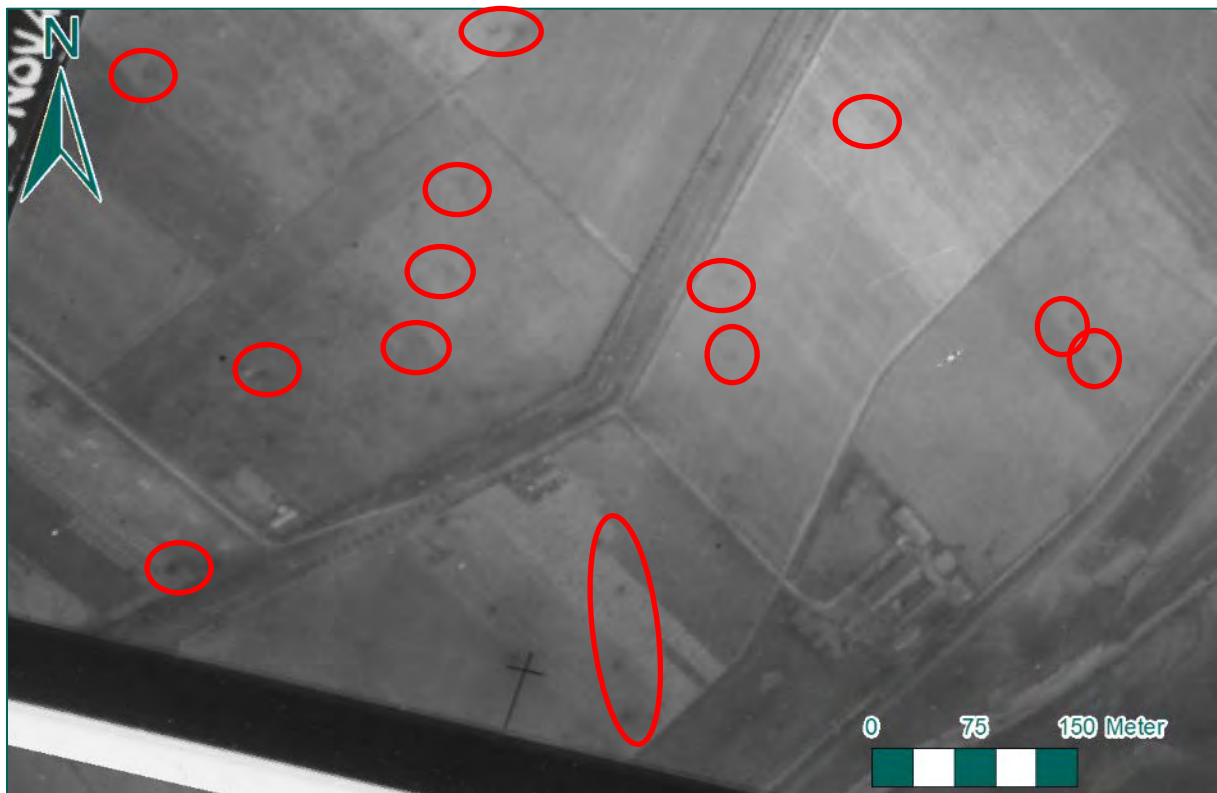
Figuur 10: Artilleriekraters (enkelen met rood omcirkeld) op een luchtfoto van 3 november 1944.

Op luchtfoto's van de westelijke zijde van het Sloe, genomen op 3 november 1944, zijn verspreid over het gebied tientallen kleine kraters zichtbaar, veroorzaakt door geallieerde beschietingen. De zwarte kraters op de luchtfoto in Figuur 10 zijn afkomstig van dergelijke beschietingen.

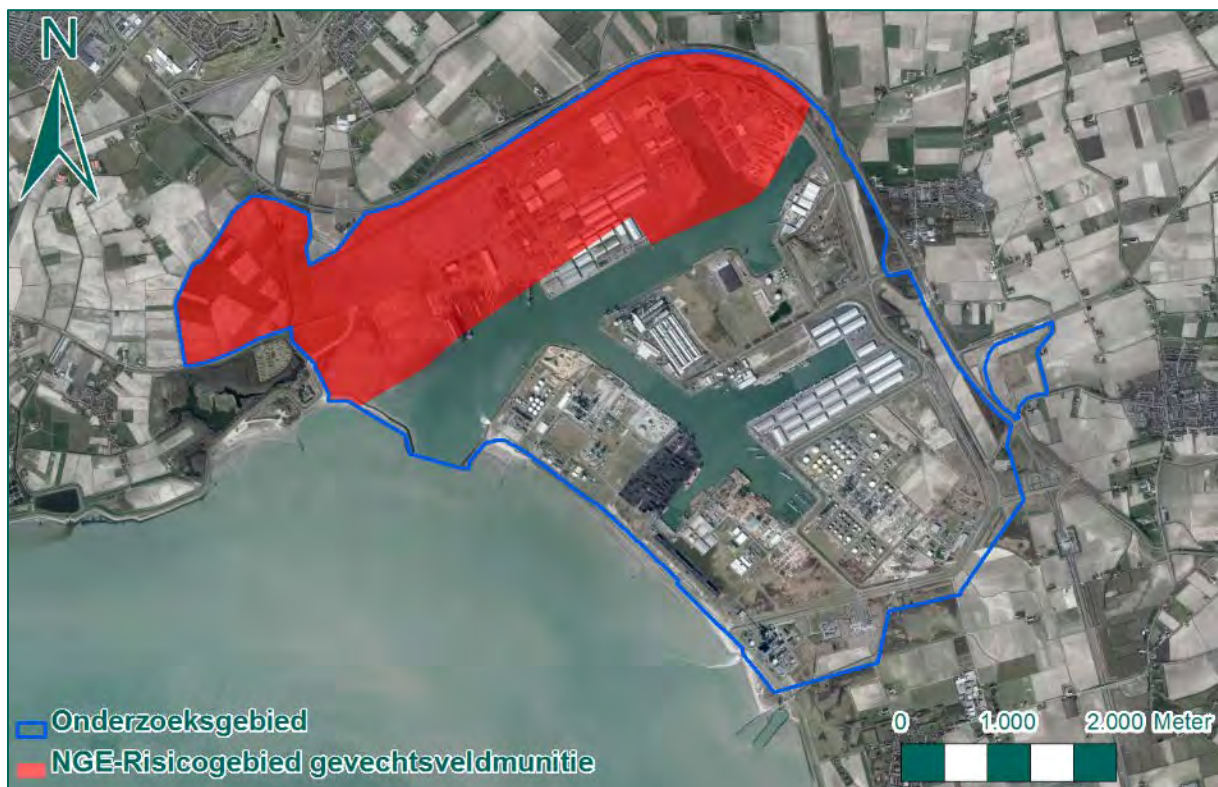
Figuur 11: NGE-Risicogebied naar aanleiding van de grondgevechten in 1944.

De grondgevechten in november 1944 hebben uitsluitend plaatsgevonden op de westelijke oever van de Sloe. Op de oostelijke oever ter hoogte van het onderzoeksgebied hebben geen gevechten plaatsgevonden, aangezien de Duitse eenheden reeds op Walcheren teruggetrokken waren. Ter hoogte van de westelijke oever van de Sloe wordt derhalve een NGE-Risicogebied afgebakend, dat wordt begrensd door de laagwatergrens van de Sloe zoals weergegeven op de geallieerde stafkaart. Binnen dit gebied dient rekening te worden gehouden met achtergebleven NGE van gevechtsveldmunitie (geschutmunitie 2 cm t/m 8 cm, KKM, hand- en geweergranaten, munitie voor granaatwerpers). Het NGE-Risicogebied naar aanleiding van grondgevechten is weergegeven in Figuur 11.

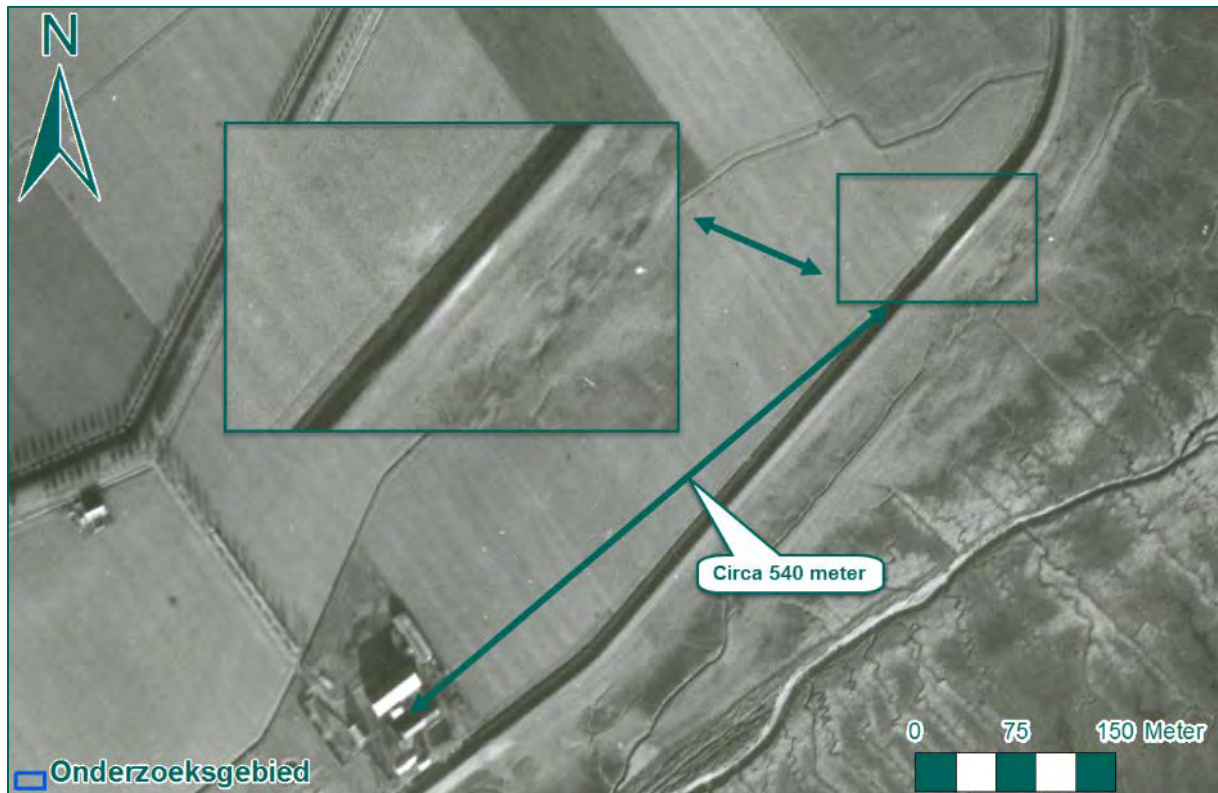
Figuur 19: Herstel aan de Zeedijk, zichtbaar op een luchtfoto van 30 december 1943.

Op vrijdag 7 november 1941 omstreeks 22.30 uur explodeerden drie brisantbommen in de Bijleveldpolder in de gemeente Nieuw- en Sint Joosland. Twee bommen sloegen een relatief kleine krater met een middellijn van twee meter, terwijl één bom een grotere krater sloeg met een middellijn van circa vijftien meter. De kraters lagen op een afstand van ongeveer 600 meter ten noordoosten van het landbouwbedrijf van A.C. Noom, precies naast de Zeedijk. De grote bomtrechter had schade veroorzaakt aan de Zeedijk, die over een lengte van twintig meter was verzakt. Op een luchtfoto van 30 december 1943 zijn het herstel aan de dijk en de gedichte bomkrater nog altijd zichtbaar (zie Figuur 19).

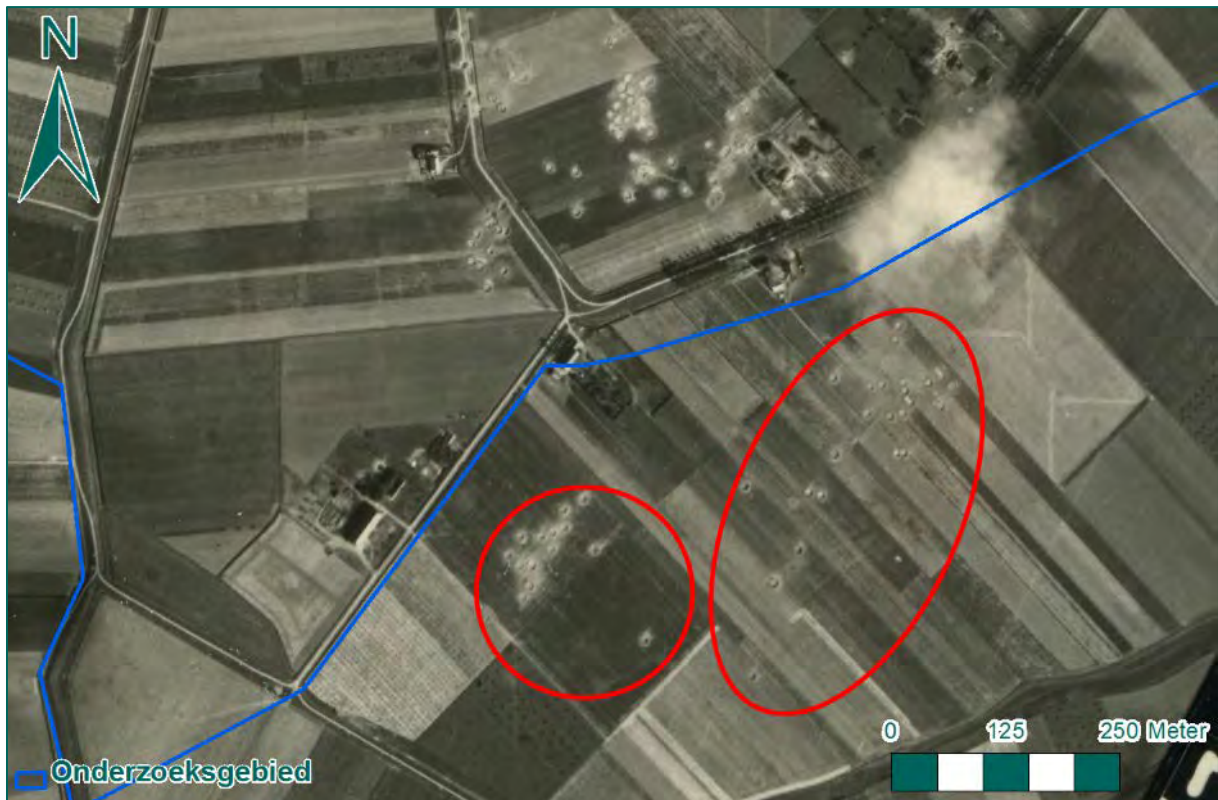
Figuur 25: Bominslagen (rood) van 15 en/of 19 augustus 1943 op een luchtfoto van 23 augustus 1943.

Om de schade van het bombardement te analyseren zijn luchtfoto's van kort na het bombardement geraadpleegd. Het betreft luchtfoto's van 23 augustus en van 23 september 1943. Op deze luchtfoto's zijn op de westoever van de Sloe bominslagen zichtbaar die afkomstig zijn van de bombardementen in augustus 1943. Aangezien op beide data tientallen bommen het doel hebben gemist en de bommenlast op deze data identiek was, is niet bekend op welke datum deze bomkraters veroorzaakt zijn. De bominslagen binnen het onderzoeksgebied zijn rood omcirkeld in Figuur 25.

Uit het geraadpleegde bronnenmateriaal blijkt dat de bommenwerpers in oostelijke richting vlogen tijdens het bombardement. De bommenlast bedroeg zestien brisantbommen per bommenwerper. De bomkraters zijn individueel rood omcirkeld in de onderstaande figuur. In totaal zijn 45 bomkraters zichtbaar binnen het onderzoeksgebied.

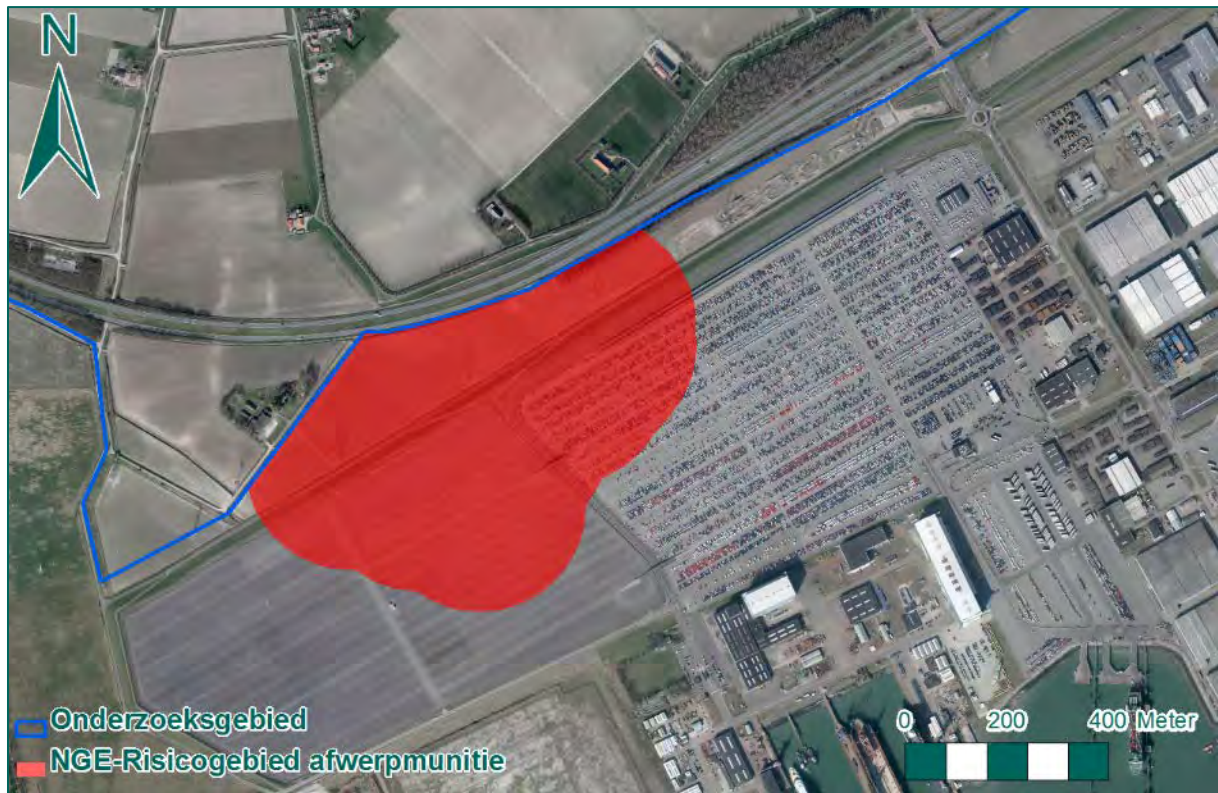
Figuur 27: NGE-Risicogebied naar aanleiding van de bombardementen op 15 en 19 augustus 1943.

<sup>7</sup> De cartografische onnauwkeurigheid van dertig meter wordt veroorzaakt door de inpassing van luchtfoto's op de huidige ondergrond. Gezien de ingrijpende veranderingen in het onderzoeksgebied zijn er weinig tot geen referentiepunten voor de inpassing van luchtfoto's aanwezig, waardoor de cartografische onnauwkeurigheid aanzienlijk is.

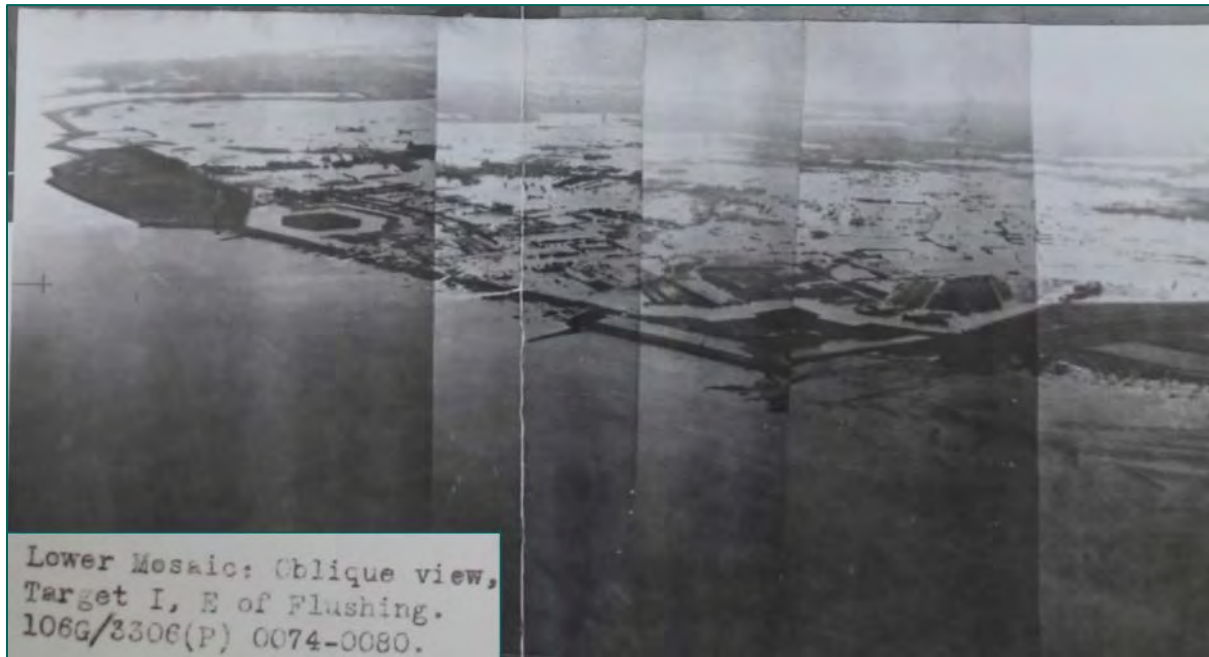
Figuur 28: Luchtfoto van de zeedijk bij Fort Rammekens (Bron: NARA, RG 243, box 54).

In de Amerikaanse *National Archives and Record Administration* (NARA) zijn rapporten aangetroffen die naar aanleiding van dit bombardement zijn opgesteld. Uit deze rapporten blijkt dat alle bommen binnen 800 meter van het doelwit tot ontploffing zijn gekomen. Een 'Oblique' (= met een schuin geplaatste camera genomen) luchtfoto laat de resultaten van het bombardement zien (zie Figuur 28).

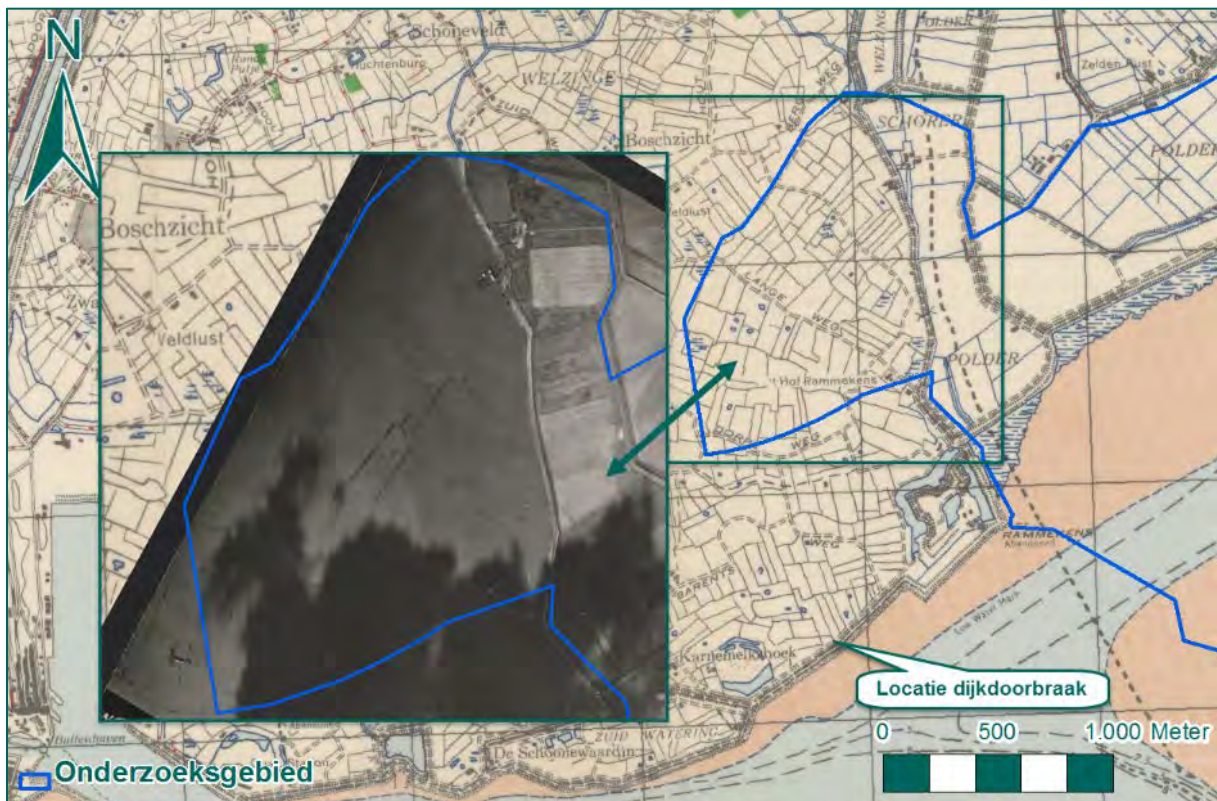
Figuur 29: De locatie van de dijkdoorbraak ten opzichte van het onderzoeksgebied, met uitsnede van een luchtfoto van 14 oktober 1944.

De locatie van de dijkdoorbraak lag op een afstand van ongeveer 900 meter van het onderzoeksgebied. Een luchtfoto 14 oktober 1944, één week na het bombardement, is geanalyseerd om te achterhalen of mogelijk bominslagen binnen het onderzoeksgebied zichtbaar zijn. Door het binnenstromende water is het echter niet mogelijk bomkraters op het maaiveld waar te nemen. De locatie van de dijkdoorbraak en de inundatie van het onderzoeksgebied zijn in Figuur 29 weergegeven.

Op luchtfoto's van kort na het bombardement zijn geen bominslagen zichtbaar, omdat het gebied onder water staat. Het interpretatierapport uit NARA vermeldt dat alle bominslagen op een afstand van maximaal 800 meter van het doel plaatsvonden. Het onderzoeksgebied ligt op circa 900 meter van het doel. Om deze redenen wordt geconcludeerd dat de zware bombardementen op de zeedijk op 7 oktober 1944 geen aanleiding zijn voor het afbakenen van een NGE-Risicogebied ter plaatse van het onderzoeksgebied.

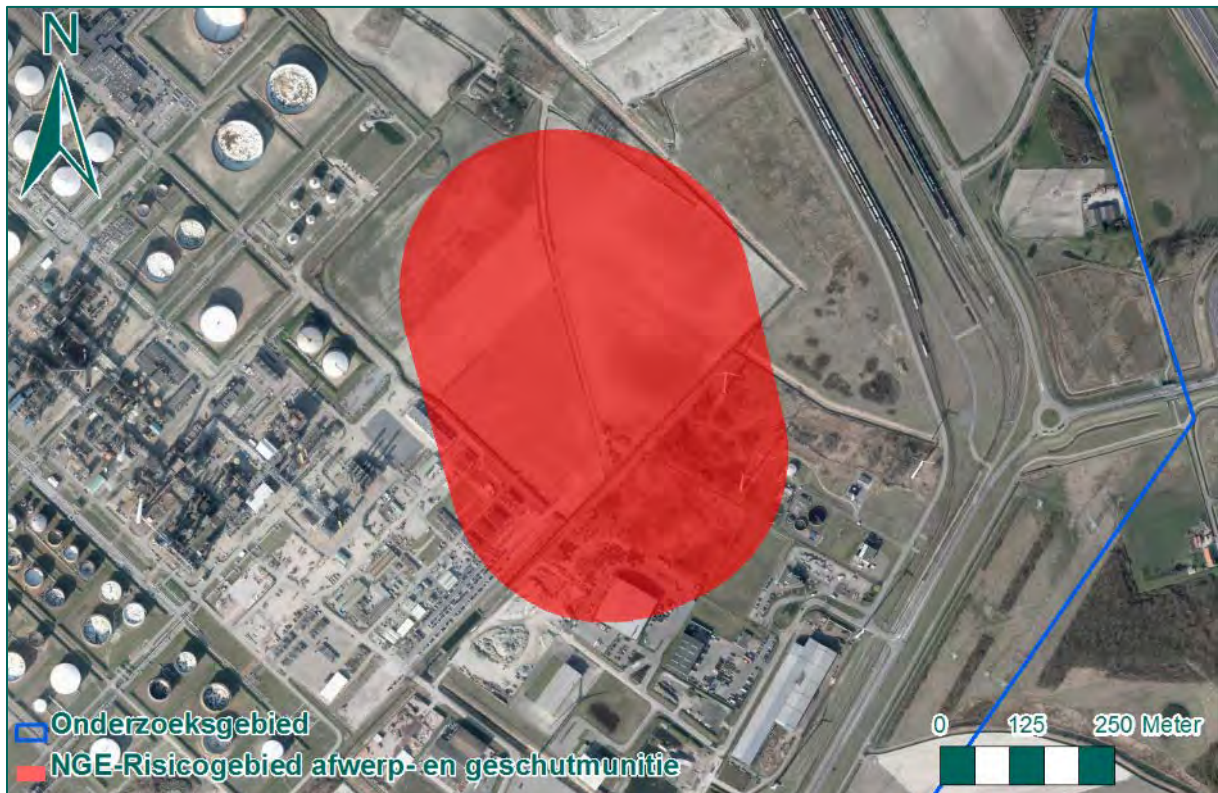
Figuur 31: NGE-Risicogebied naar aanleiding van het bombardement op 29 oktober 1944.

afgebakend op basis van de richtlijn 'duikbombardement op zgn. Pin Point Target' uit het WSCS-OCE. Conform deze richtlijn wordt een straal van 181 rond het doelwit afgebakend als NGE-Risicogebied. Aan deze 181 meter wordt een straal van dertig meter toegevoegd ter ondervanging van de cartografische afwijking, veroorzaakt door het afbakenen van een NGE-Risicogebied op basis van de geallieerde stafkaart. Daarnaast wordt een buffer van twintig meter gehanteerd ter ondervanging van de ondergrondse horizontale verplaatsing van een blindganger. Het totale NGE-Risicogebied bedraagt afgerond 230 meter rond het coördinaat D.226238. Binnen dit NGE-Risicogebied kunnen tevens NGE van geschutmunitie van het kaliber 20 mm kunnen worden aangetroffen, afkomstig van de boordkanonnen van de twaalf Spitfire jachtbommenwerpers.

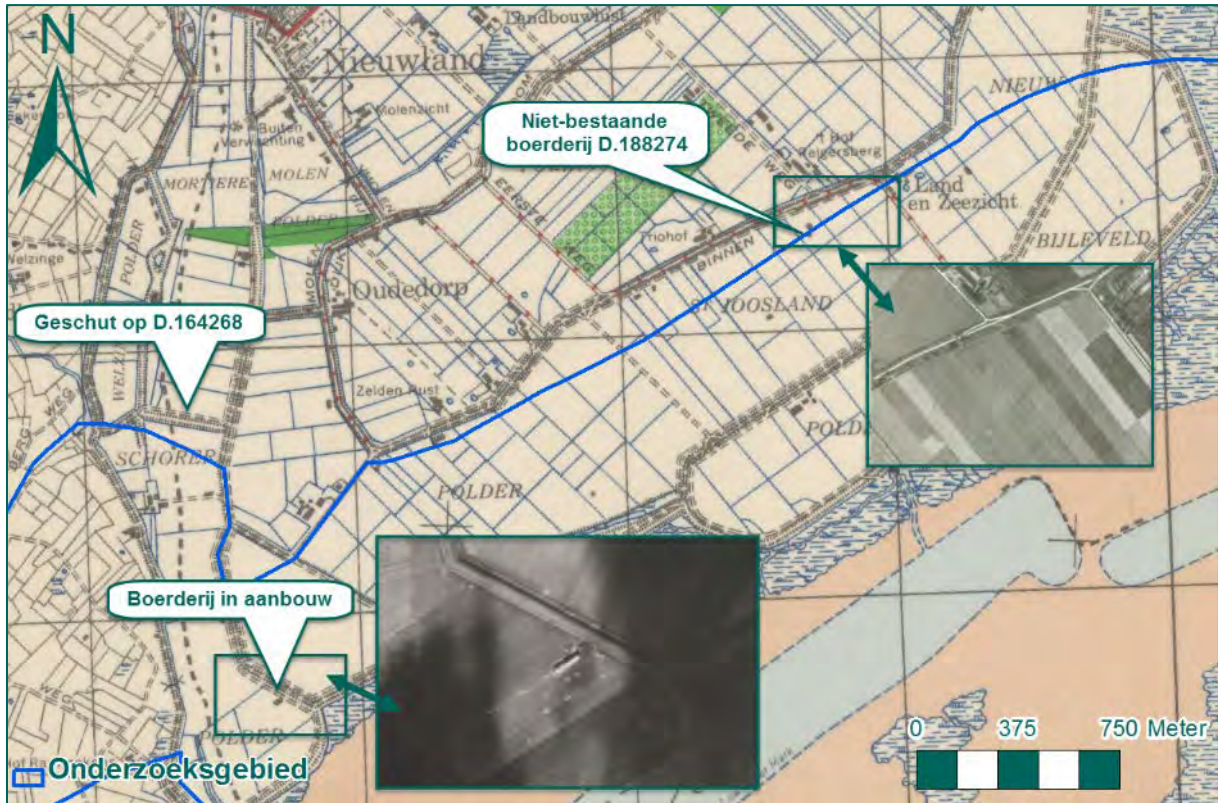
Figuur 34: Aangevallen posities zoals aangegeven in het geraadpleegde bronnenmateriaal.

Duitse eenheden gebruikten de boerderijen als gecamoufleerde geschutopstelling, wat de aanval op deze gebouwen verklaart. De aanval op de boerderij op coördinaat D.188274 heeft in werkelijkheid echter nooit plaatsgevonden. Hoewel op de stafkaart op dit coördinaat een boerderij ten zuiden van de dijk staat aangegeven, blijkt deze boerderij op luchtfoto's van kort voor de gevechten niet te bestaan. Mogelijk hebben de piloten verwezen naar het verkeerde coördinaat. De aangevallen posities volgens het geraadpleegde bronnenmateriaal zijn weergegeven in Figuur 34.

Op een luchtfoto van 3 november 1944 is zichtbaar dat boerderij aan de zuidzijde van de dijk ten oosten van het coördinaat D.188274 (de boerderij Land en Zeezicht) volledig verwoest is. Ook op de weg aan de boerderij is grote schade veroorzaakt, mogelijk door raketten. Derhalve wordt geconcludeerd dat het coördinaat D.188274 foutief is genoteerd, en dat de boerderij ten oosten van het coördinaat is aangevallen met 60 lbs luchtgrondraketten.

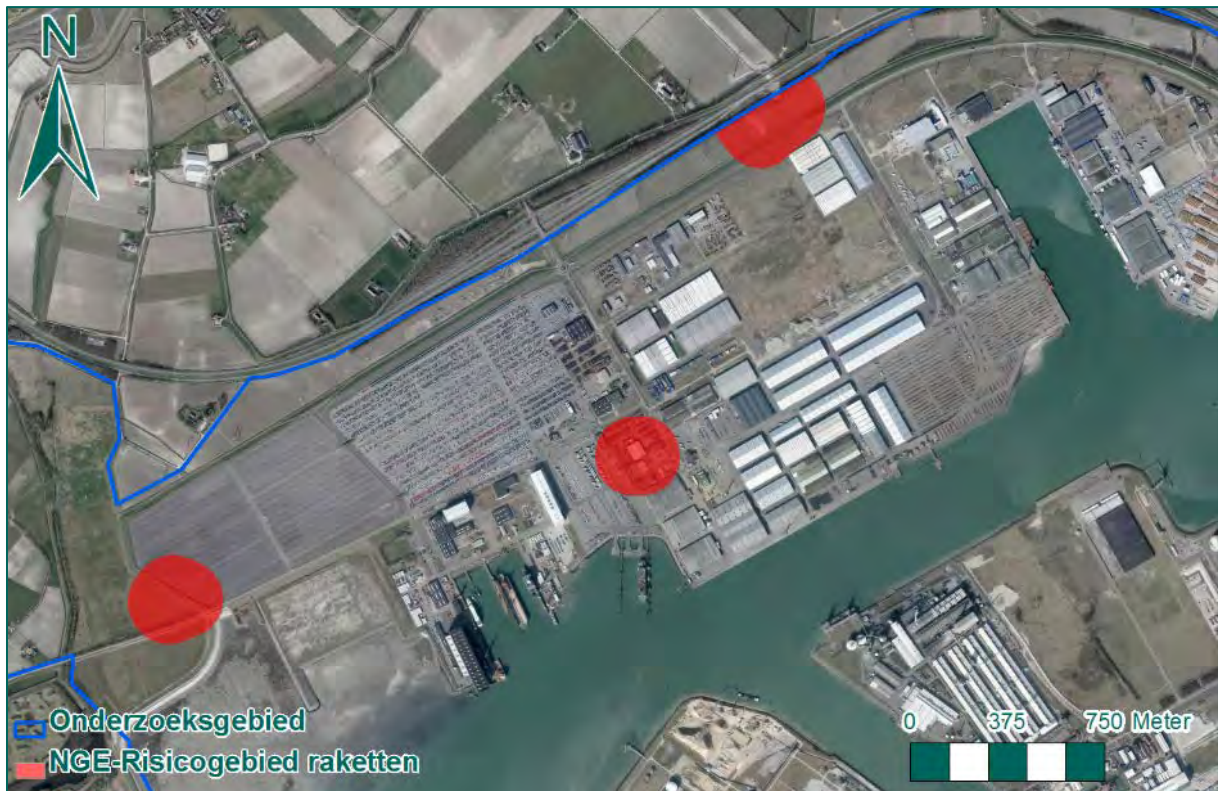
Figuur 36: NGE-Risicogebieden naar aanleiding van de raketaanvallen.

Rond de bestookte doelen wordt een NGE-Risicogebied afgebakend in een straal van 108 meter, waaraan een buffer van dertig meter wordt toegevoegd ter ondervanging van de cartografische onnauwkeurigheid. Daarnaast wordt een buffer van tien meter toegevoegd ter ondervanging van de ondergrondse horizontale verplaatsing van de NGE. De NGE-Risicogebieden bedragen afgerond een straal van 150 meter rond de aangevallen doelen. Binnen de afgebakende NGE-Risicogebieden dient rekening te worden gehouden met de aanwezigheid van blindgangers van gevechtsschokkoppen van het kaliber 60 lbs SAP, afkomstig van 3 inch luchtgrondraketten. De NGE-Risicogebieden zijn weergegeven in Figuur 36.

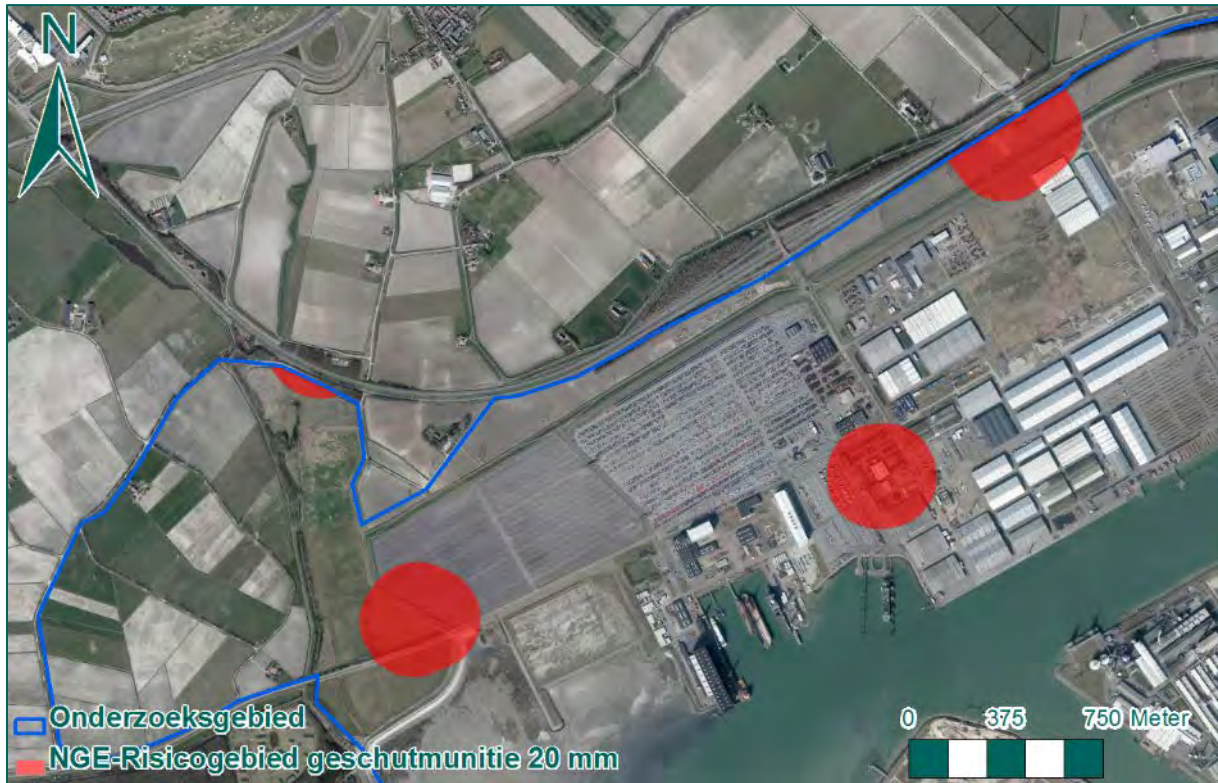
Figuur 37: NGE-Risicogebied 20 mm geschutmunitie door beschietingen met boordkanonnen.

Naast het NGE-Risicogebied door de raketbeschietingen, worden afzonderlijk NGE-Risicogebieden afgebakend naar aanleiding van de beschietingen met boordkanonnen. Typhoon jachtbommenwerpers beschikken over vier 20 mm boordkanonnen met een hoge vuursnelheid. In het WSCS-OCE zijn geen richtlijnen opgenomen voor het afbakenen van NGE-Risicogebieden naar aanleiding van beschietingen met boordwapens. Om deze reden wordt situationeel een NGE-Risicogebied afgebakend in een straal van 200 meter rond de vermelde doelen. Hierbij wordt ook naar aanleiding van de beschieting met boordwapens op coördinaat D.164268 een NGE-Risicogebied afgebakend, omdat dit coördinaat op 150 meter van het onderzoeksgebied ligt. De NGE-Risicogebieden waarbinnen blindgangers van 20 mm geschutmunitie kunnen worden aangetroffen zijn weergegeven in Figuur 37.

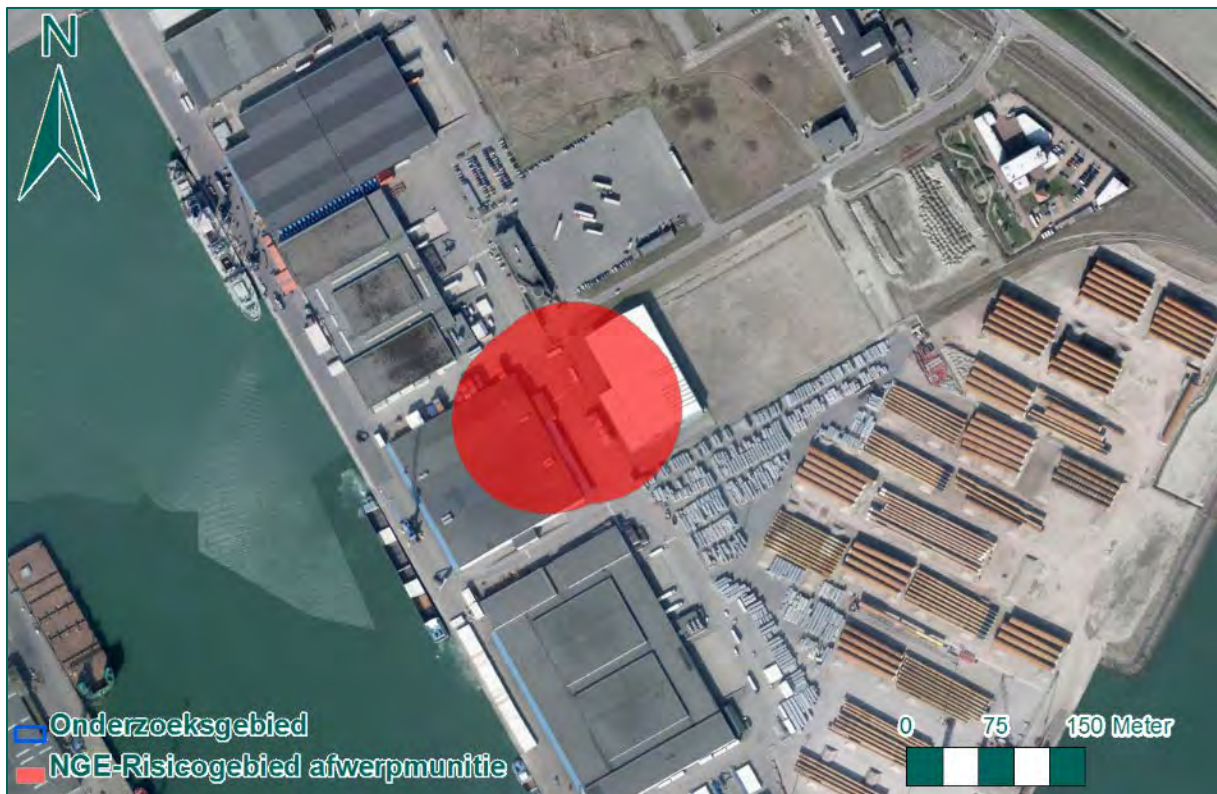
Figuur 43: NGE-Risicogebied afwerpmunitie.

op basis van de maximale onderlinge afstand tussen twee bomkraters. Deze afstand bedraagt 25 meter. Aan deze 25 meter wordt een straal van dertig meter toegevoegd ter ondervanging van de cartografische afwijking en twintig meter ter ondervanging van de ondergrondse horizontale verplaatsing van de NGE. In totaal bedraagt het NGE-Risicogebied een straal van 75 meter om de kraters in de slikken van het Sloe. Binnen dit NGE-Risicogebied dient rekening te worden gehouden met achtergebleven NGE van de meest gebruikte geallieerde kalibers voor afwerpmunitie, namelijk 250, 500 en/of 1.000 lbs. Het NGE-Risicogebied is weergegeven in Figuur 43.

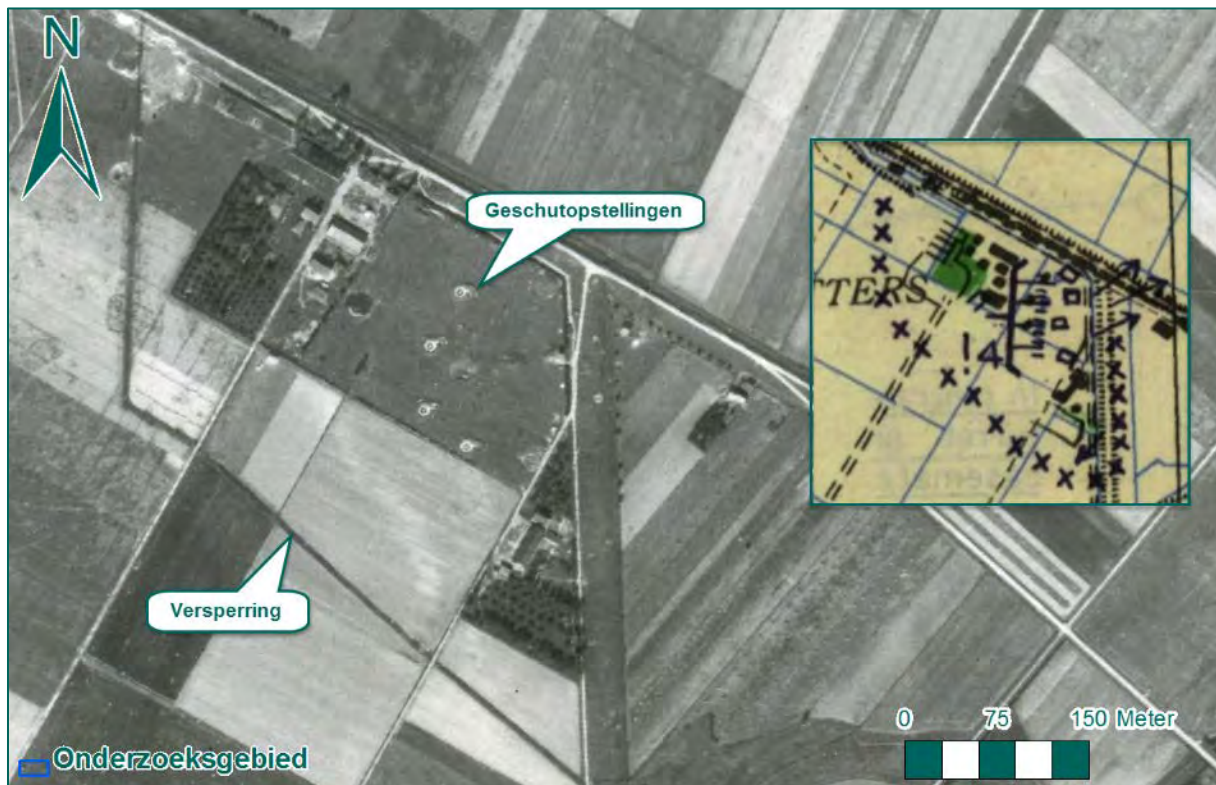
Figuur 47: Verdedigingswerk ter hoogte van de huidige Belgiëweg op een luchtfoto van 14 oktober 1944, met uitsnede van de defence overprint.

Verdedigingswerken worden in de WSCS-OCE omschreven als 'groeperingen van wapenopstellingen en/of geschutopstellingen, rondom afgezet met een versperring'. Verschillenden van dergelijke verdedigingswerken hebben binnen het onderzoeksgebied gelegen. Het betrof opstellingen van luchtafweergeschut of groeperingen van machinegeweernesten. Een voorbeeld van een verdedigingswerk met diverse geschutopstellingen is in Figuur 47 weergegeven.

De verdedigingswerken binnen het onderzoeksgebied zijn aanleiding voor het afbakenen van een NGE-Risicogebied conform de WSCS-OCE, waarbinnen NGE van KKM, hand- en geweergranaten, munitie voor granaatwerpers en geschutmunitie van kalibers tussen 2 en 15,5 cm kunnen zijn achtergebleven. De afgebakende NGE-Risicogebieden worden afgebakend op het grondgebied van de verdedigingswerken, met een toevoegde buffer van dertig meter ter ondervanging van de cartografische afwijking. De NGE-Risicogebieden zijn weergegeven in Tekening 03C: Inpassing NGE-Risicogebieden Duitse stellingen en mijnenvelden.

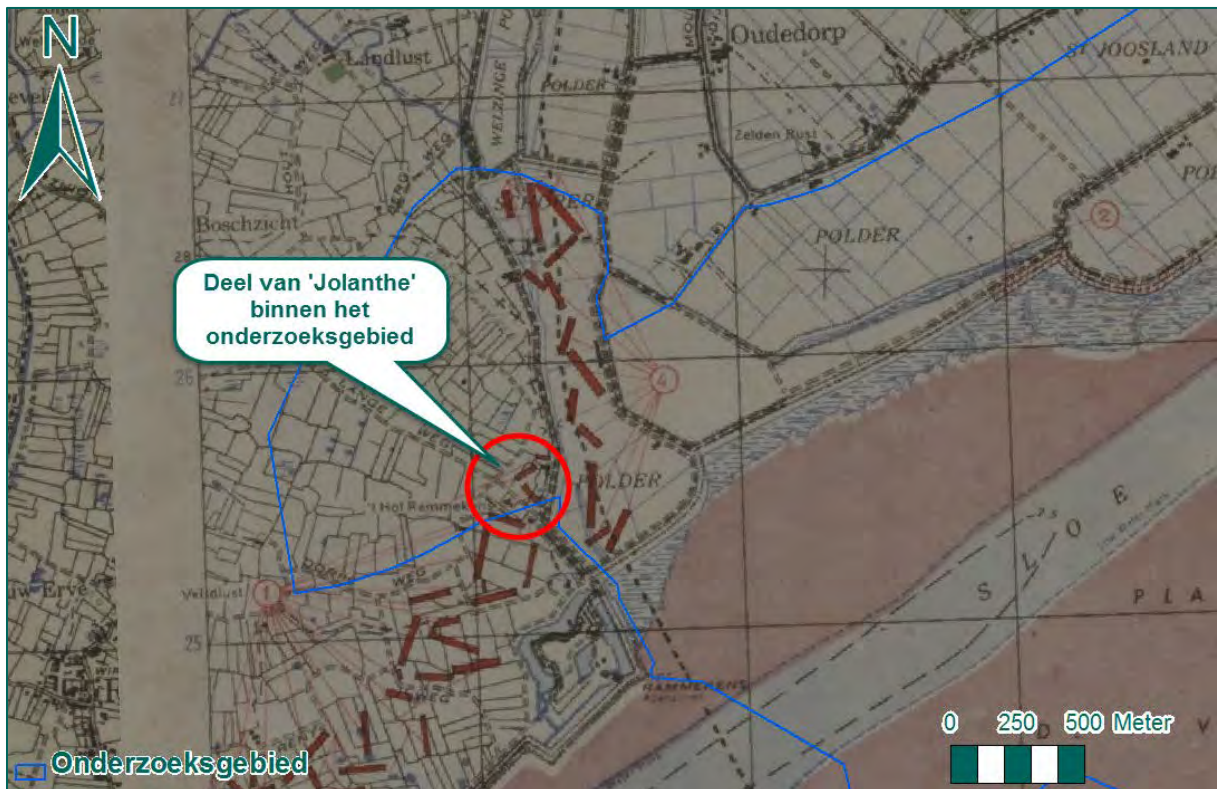
Figuur 48: Deel van het mijnenveld binnen het onderzoeksgebied op de mijnenveldkaart (Bron: collectie EOD).

Mijnenveld 'Jolanthe' was in de zomer van 1944 door Duitse troepen aangelegd als mijnenveld tegen een geallieerde landing. Het veld was verdeeld in een aantal deelmijnenvelden, waarbinnen verschillende typen mijnen waren gelegd. Het betroffen zowel antipersoneelsmijnen als antitankmijnen. Niet heel mijnenveld 'Jolanthe' lag binnen het onderzoeksgebied. De deelmijnenvelden die binnen het onderzoeksgebied liggen zijn weergegeven in Figuur 48.

De deelmijnenvelden zijn aangegeven met letters. De deelvelden die binnen het onderzoeksgebied lagen hadden de letters AA, BB, CC, DD en EE. Volgens het Duitse mijnenlegrapport lagen binnen deze deelvelden de volgende mijnen:

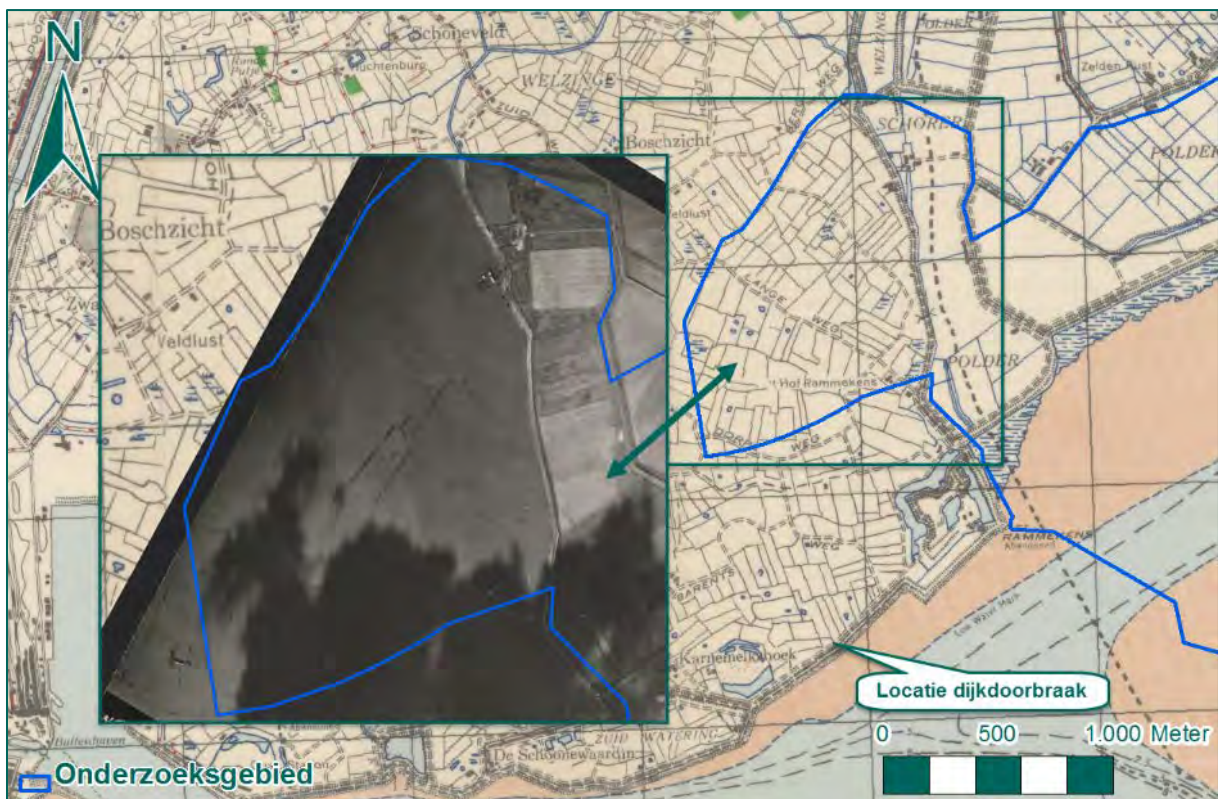
Figuur 52: Overstroomde deel van het onderzoeksgebied op een luchtfoto d.d. 14 oktober 1944, waarbinnen het mijnenveld gesitueerd was.

Het met kracht binnenstromende water na de dijkdoorbraak van oktober 1944 heeft het mijnenveld grotendeels doen wegspoelen. Het zand, vermoedelijk afkomstig van het deels verwoeste dijklichaam, heeft daarna een deel van het mijnenveld bedolven. Volgens het WSCS-OCE dienen mijnenvelden te worden afgebakend langs de grenzen van het mijnenveld zoals aangegeven in het mijnenlegrapport. Deze richtlijn is niet toepasbaar door het wegspoelen van het mijnenveld. Derhalve dient situationeel een NGE-Risicogebied te worden afgebakend.

Het NGE-Risicogebied is in overleg met een Senior OCE-deskundige afgebakend ter plaatse van het overstroomde deel van het onderzoeksgebied. Binnen dit overstroomde deel van het onderzoeksgebied dient in de (gedempte) sloten naar de situatie van vóór het bombardement in

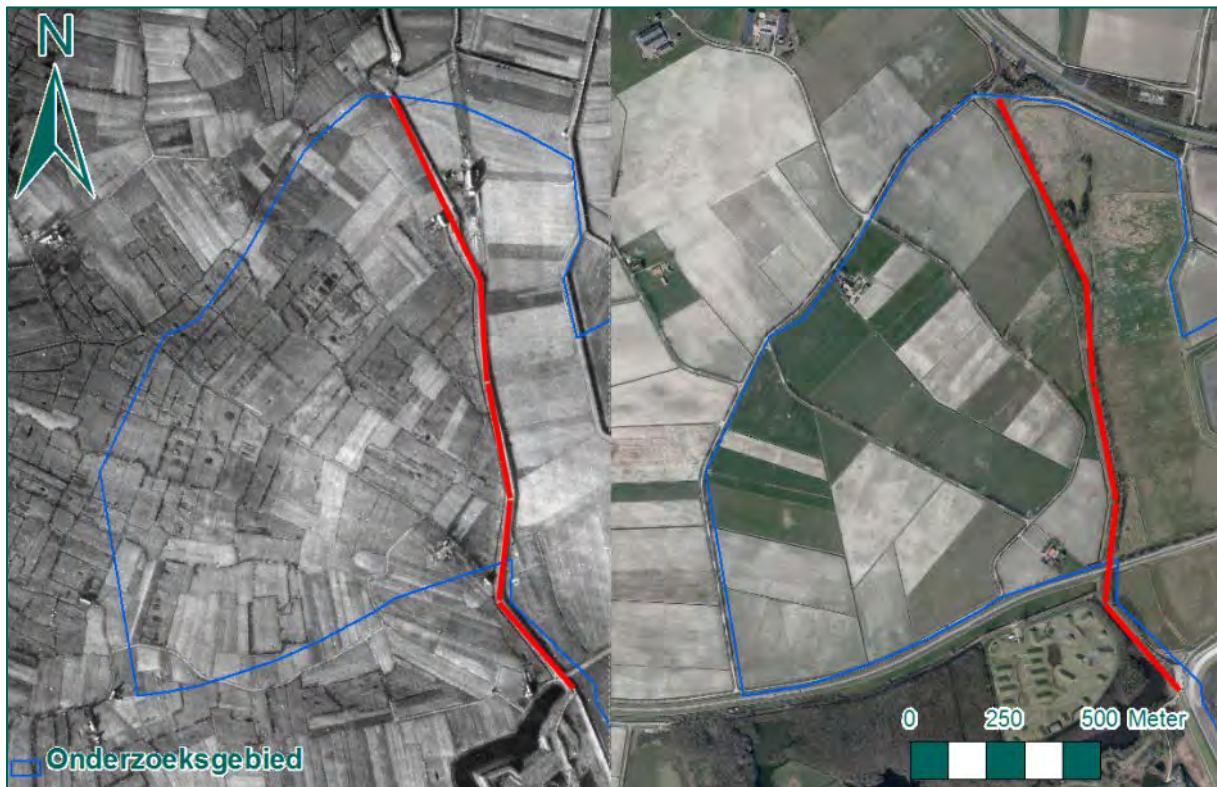
Figuur 53: Situatie in 1941 (links) ten opzichte van de huidige situatie (rechts). Het gedeelte ten westen van de rode lijn overstroomde na de dijkdoorbraak.

oktober 1944 rekening te worden gehouden met mogelijk aanwezige mijnen, afkomstig uit het mijnenveld 'Jolanthe'. Ook van andere delen van het mijnenveld kunnen immers landmijnen landinwaarts zijn gespoeld, gezien de 2.444 vermiste landmijnen. Na het zakken van het water bleven deze mijnen achter op het maaiveld waar deze werden opgemerkt, of in sloten waar deze vervolgens niet eenvoudig konden worden geruimd. REASeuro heeft in het recente verleden ten westen van Vlissingen mijnen aangetroffen in een gedempte sloot, waar deze vermoedelijk na de bombardementen op de Zeedijk ten westen van Vlissingen in zijn gespoeld.<sup>10</sup> De sloten van tijdens de oorlog voor de overstroming ten opzichte van de huidige situatie zijn in Figuur 53 weergegeven.

Zoals zichtbaar op de luchtfoto in Figuur 53 zijn tientallen sloten na de oorlog gedempt. De sloten van vóór 1944 in het overstroomde gebied worden afgebakend als NGE-Risicogebied, waarbinnen landmijnen van diverse types in gelegde maar weggespoelde toestand kunnen worden aangetroffen. Het totale NGE-Risicogebied is weergegeven in Figuur 54. Het NGE-Risicogebied betreft het onderzoeksgebied ten westen van de nog bestaande tankmuur bij Ritthem en is ingetekend op de hedendaagse kaart, waardoor geen sprake is van cartografische onnauwkeurigheid. Het NGE-Risicogebied is afgebakend ter plaatse van het onderzoeksgebied. Hoewel het risicogebied tot buiten het onderzoeksgebied strekt, wordt de afbakening beperkt tot het onderzoeksgebied van dit HVO-NGE.

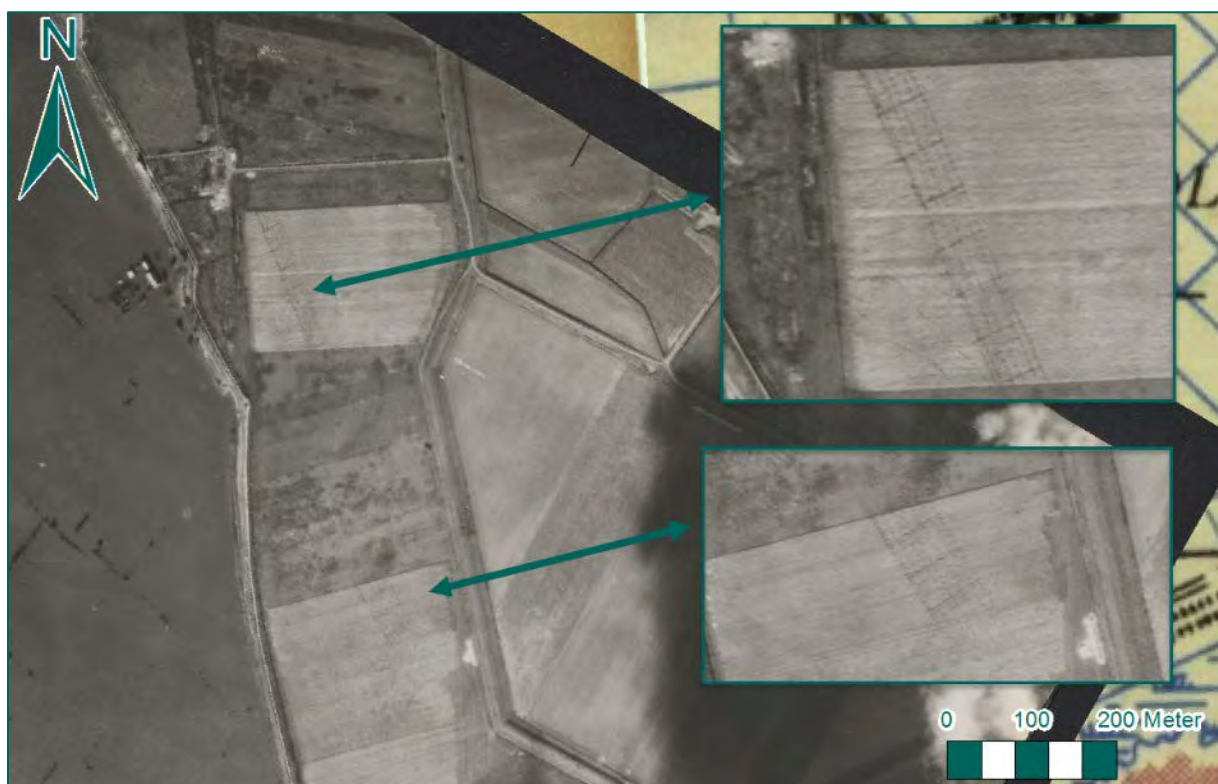
Figuur 56: Delen van 'Satan' op een luchtfoto van 14 oktober 1944.

Enkel delen van mijnenveld 'Satan' zijn zichtbaar op een luchtfoto van 14 oktober 1944. Op deze luchtfoto is te zien dat dit mijnenveld niet onder water heeft gestaan.

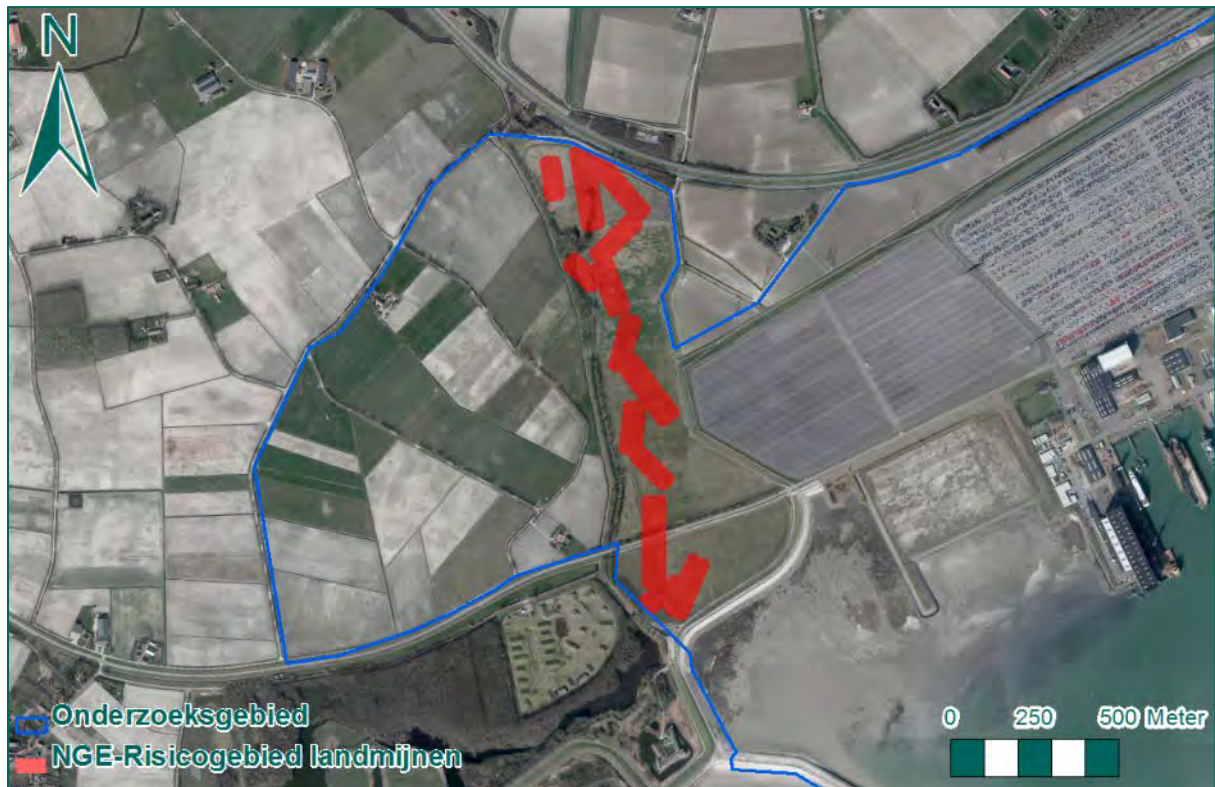
Figuur 57: NGE-Risicogebied landmijnen uit mijnenveld 'Satan'.

De richtlijnen van het WSCS-OCE schrijven voor dat een mijnenveld als zodanig dient te worden afgebakend, bij voorkeur op basis van de grenzen zoals aangegeven in het mijnenlegrapport. Aangezien deze rapporten niet beschikbaar zijn, wordt de mijnenveldkaart van de EOD als uitgangspunt genomen voor het afbakenen van dit NGE-Risicogebied. Om de grenzen op deze kaart wordt een buffer van twintig meter toegevoegd ter ondervanging van de cartografische afwijking, die ontstaat bij het inpassen van deze kaart in GIS en bij het handmatig intekenen van de mijnenvelden. Het totale NGE-Risicogebied is weergegeven in Figuur 57.
