# Historisch Vooronderzoek

Niet Gesprongen Explosieven

## Vlissingen-Oost

RO-160073 versie 2.0

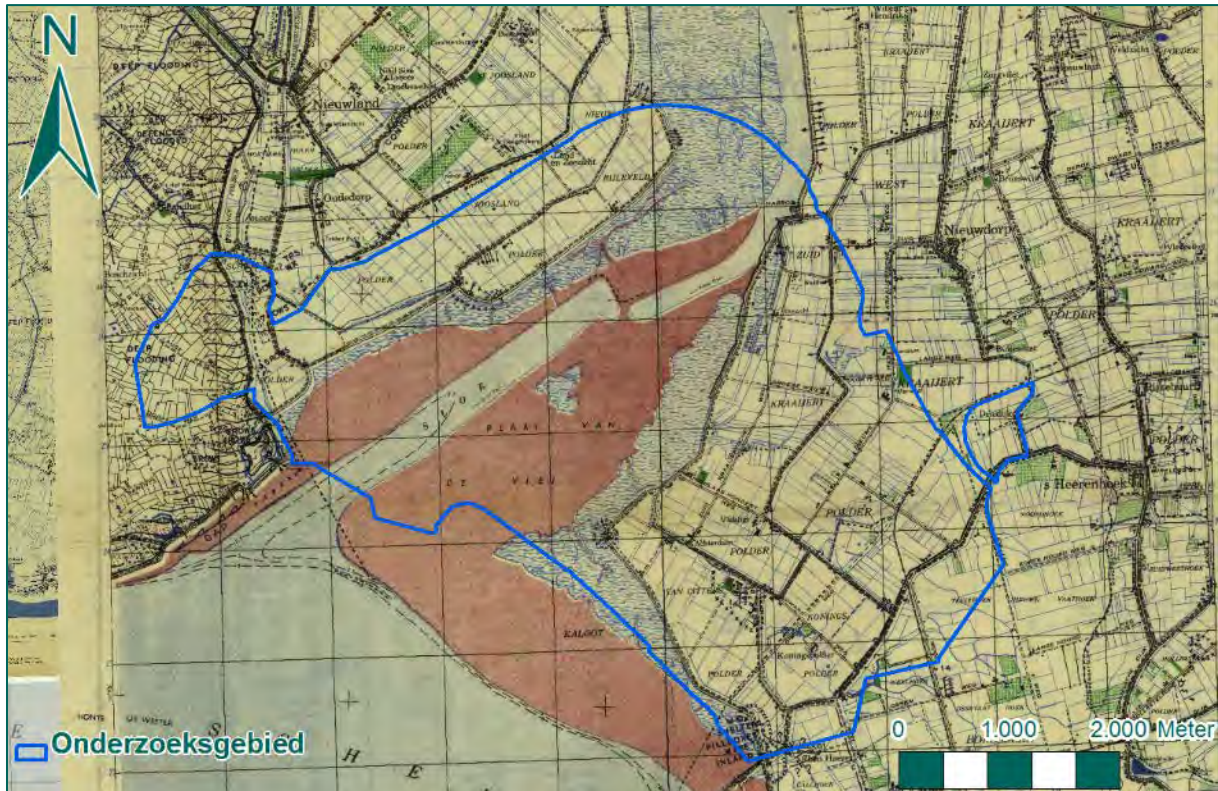
Figuur 60: Uitsnede van Defence Overprint 14 S.W. Vliessingen.

Naast de standaard geallieerde stafkaart is gebruik gemaakt van een zogenaamde *defence overprint*, een stafkaart waarop Duitse verdedigingswerken, inundaties en andere voor de geallieerden belangrijke informatie staat ingetekend. Deze kaarten zijn afkomstig uit de Library of Canada, de Canadese nationale bibliotheek. Een uitsnede van deze defence overprint is weergegeven in de onderstaande figuur. De defence overprint is tevens opgenomen in Tekening 02B.
