Documenttitel Nazorgplan Coupépolder  
Verkorte documenttitel Nazorgplan Coupépolder  
Status Definitief rapport  
Datum 30 mei 2011  
Projectnaam Nazorgplan Coupépolder  
Projectnummer 9W814  
Opdrachtgever Gemeente Alphen aan den Rijn  
Referentie 9W8140/R00001/902281/Amst

## **Bijlage 1 Overzichtstekening**

**Bijlage 2**  
**Dwarsdoorsneden beheersmaatregelen zijkant**

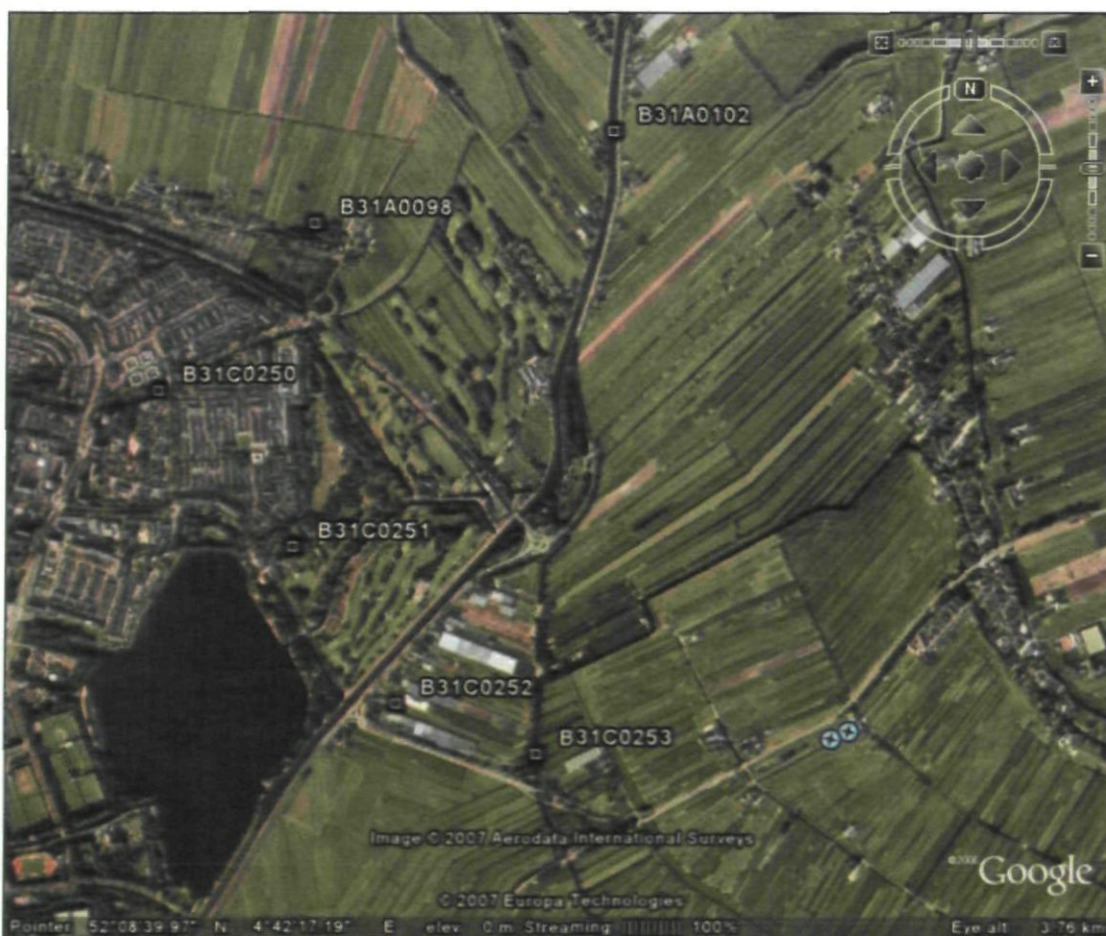
**Figuur 3: Situering regionale peilbuizen (bron: DINO TNO, 2010).**

In de regio staan verschillende peilbuizen opgesteld (zie figuur 3). Alleen van peilbuis B31C0253 zijn recente metingen tot 2009 beschikbaar. Van de overige peilbuizen zijn alleen historische meetreeksen beschikbaar tot halverwege jaren 90. De metingen van deze peilbuizen konden dan ook niet gebruikt worden voor het bepalen van de actuele grondwaterstroming binnen het eerste watervoerend pakket. Alleen de metingen van peilbuis B31C0253 zijn gebruikt.
