**Nazorgplan 2021
Coupépolder te Alphen aan
den Rijn**

Concept

Omgevingsdienst Midden-Holland

Kenmerk BC85J RAP20210413
Datum 04-05-2021
Status Concept

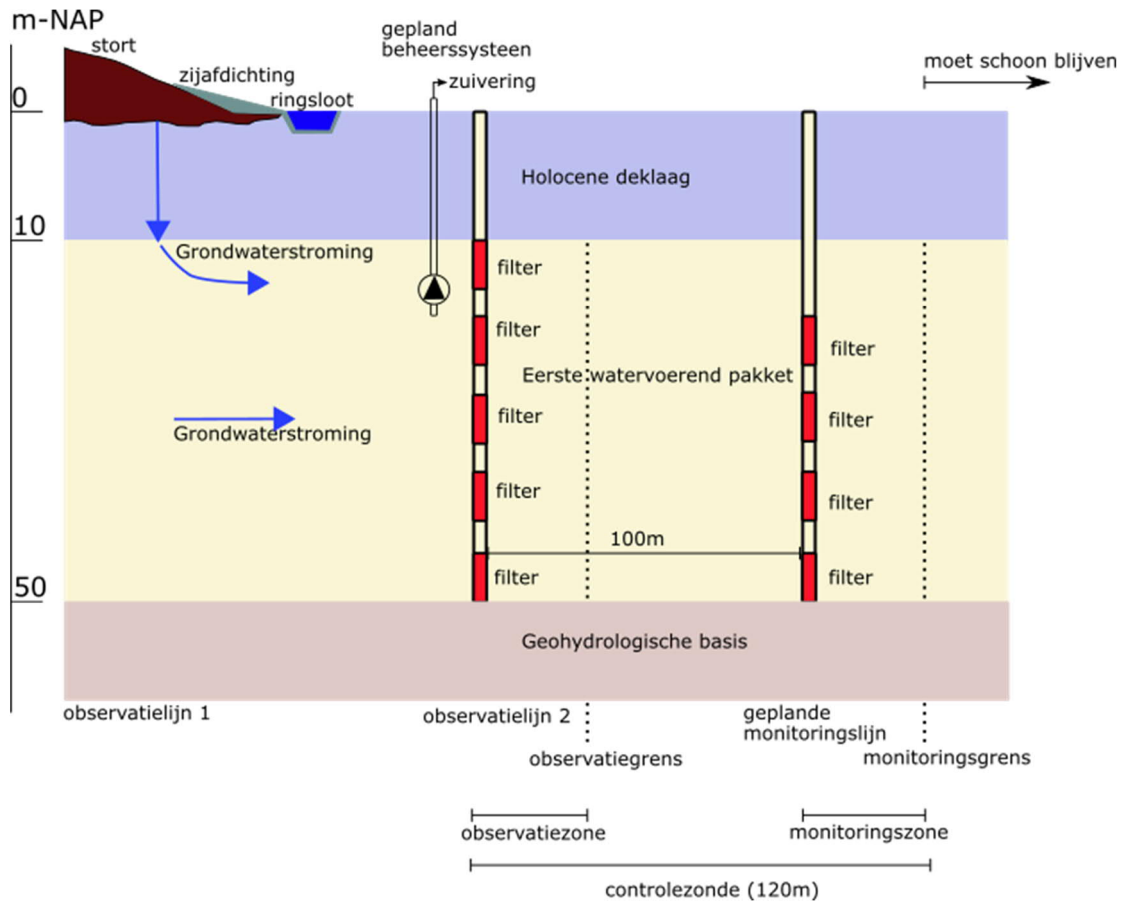
Figuur 2: Dwarsdoorsnede beheerssysteem onderzijde

In de controlezone is een strook met een breedte van circa 120 meter stroomafwaarts van de stort. De breedte van de controlezone is bepaald op een transporttijd voor water van 10 tot 20 jaar. In deze zone worden verontreinigingen geaccepteerd. In deze strook bevinden zich twee meetzones:
