## Notitie

21-442

23 september 2021

Advies vleermuizen gebouw 356 Vliegekamp Valkenburg

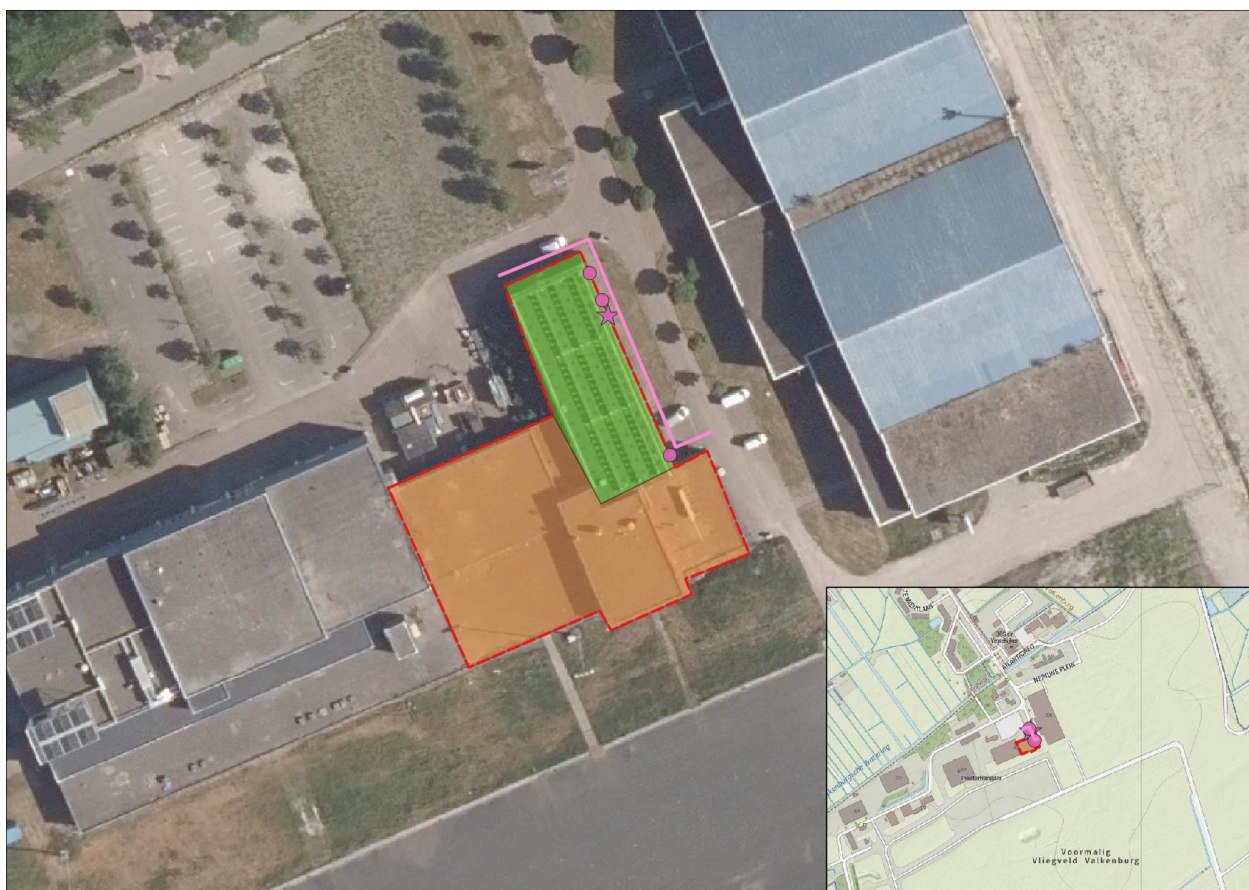
**Bijlage 1.1** Projectgebied gebouw 356 (rood omkaderd) en globale ligging (inzet). Potentie voor vleermuizen (groen – ja; oranje – nee). Aangetroffen zomerverblijfplaatsen (roze stip) en kraamverblijfplaats (roze ster) van gewone dwergvleermuis. Paarterritorium gewone dwergvleermuis (roze lijn). Bron achtergrond: PDOK

Het projectgebied beperkt zich tot gebouw 356 (bijlage 1). Het gebouw bestaat uit twee verdiepingen en heeft een plat dak van bitumendakleer. Een deel van het gebouw is voorzien van een stenen gevel met kozijnen. Langs de dakrand van deze stenen gevels loopt een daktrim. Dit deel van de bebouwing is geschikt als verblijfplaats voor vleermuizen doordat de spouwmuur toegankelijk is voor vleermuizen. Een groot deel van het gebouw is voorzien van stalen gevelelementen. Deze gevels zijn ongeschikt als verblijfplaats voor vleermuizen. Langs het gebouw lopen roosters waaronder water en een doorlopende ruimte zichtbaar is, mogelijk dat hier sprake is van een voor vleermuizen geschikte kelder.

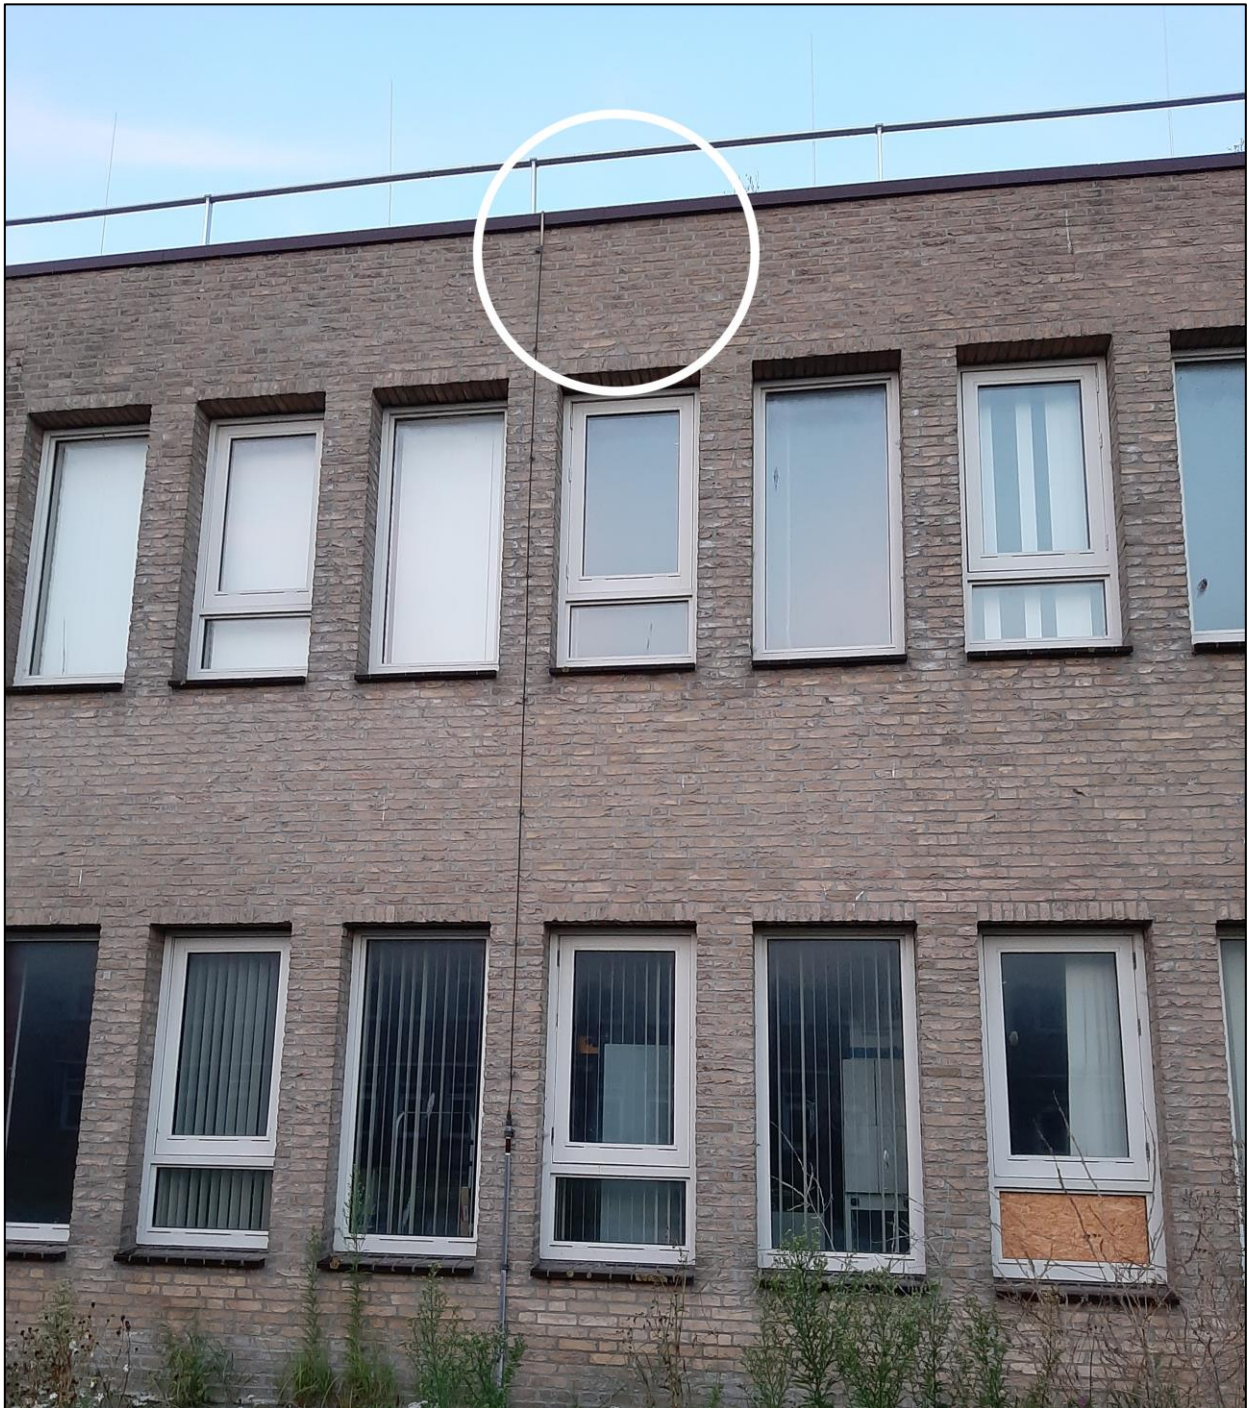
De invliegopening voor de kraamverblijfplaats bevindt zich onder de daklijst, ter hoogte van de bliksemafleider. De invliegopening van de zomerverblijfplaatsen bevinden zich allen onder de daktrim op de oostelijke gevel: 1) boven het eerste raam van links, 2) links van de regenpijp 3) rechts van de regenpijp (vier individuen). De locaties van de verblijfplaatsen worden weergegeven in bijlage 1 en 2. Het baltsterritorium bevond zich langs de oostelijke en noordelijke gevel, hierbij is geen invliegend dier waargenomen. Op basis van de gedragingen wordt ervan uitgegaan dat in de gevel een paarverblijfplaats aanwezig is. Vermoedelijk wordt één van de aangetroffen zomerverblijfplaatsen zodoende ook gebruikt als paarverblijfplaats. Vanaf de waargenomen invliegopeningen kunnen dieren doorkruipen naar achterliggende ruimtes, zoals de spouw en/of ruimtes in het dak.

**Bijlage 2.1.** Locatie invliegopening aangetroffen kraamverblijfplaats gewone dwergvleermuis (10 dieren) . Foto: D. Boonstra.

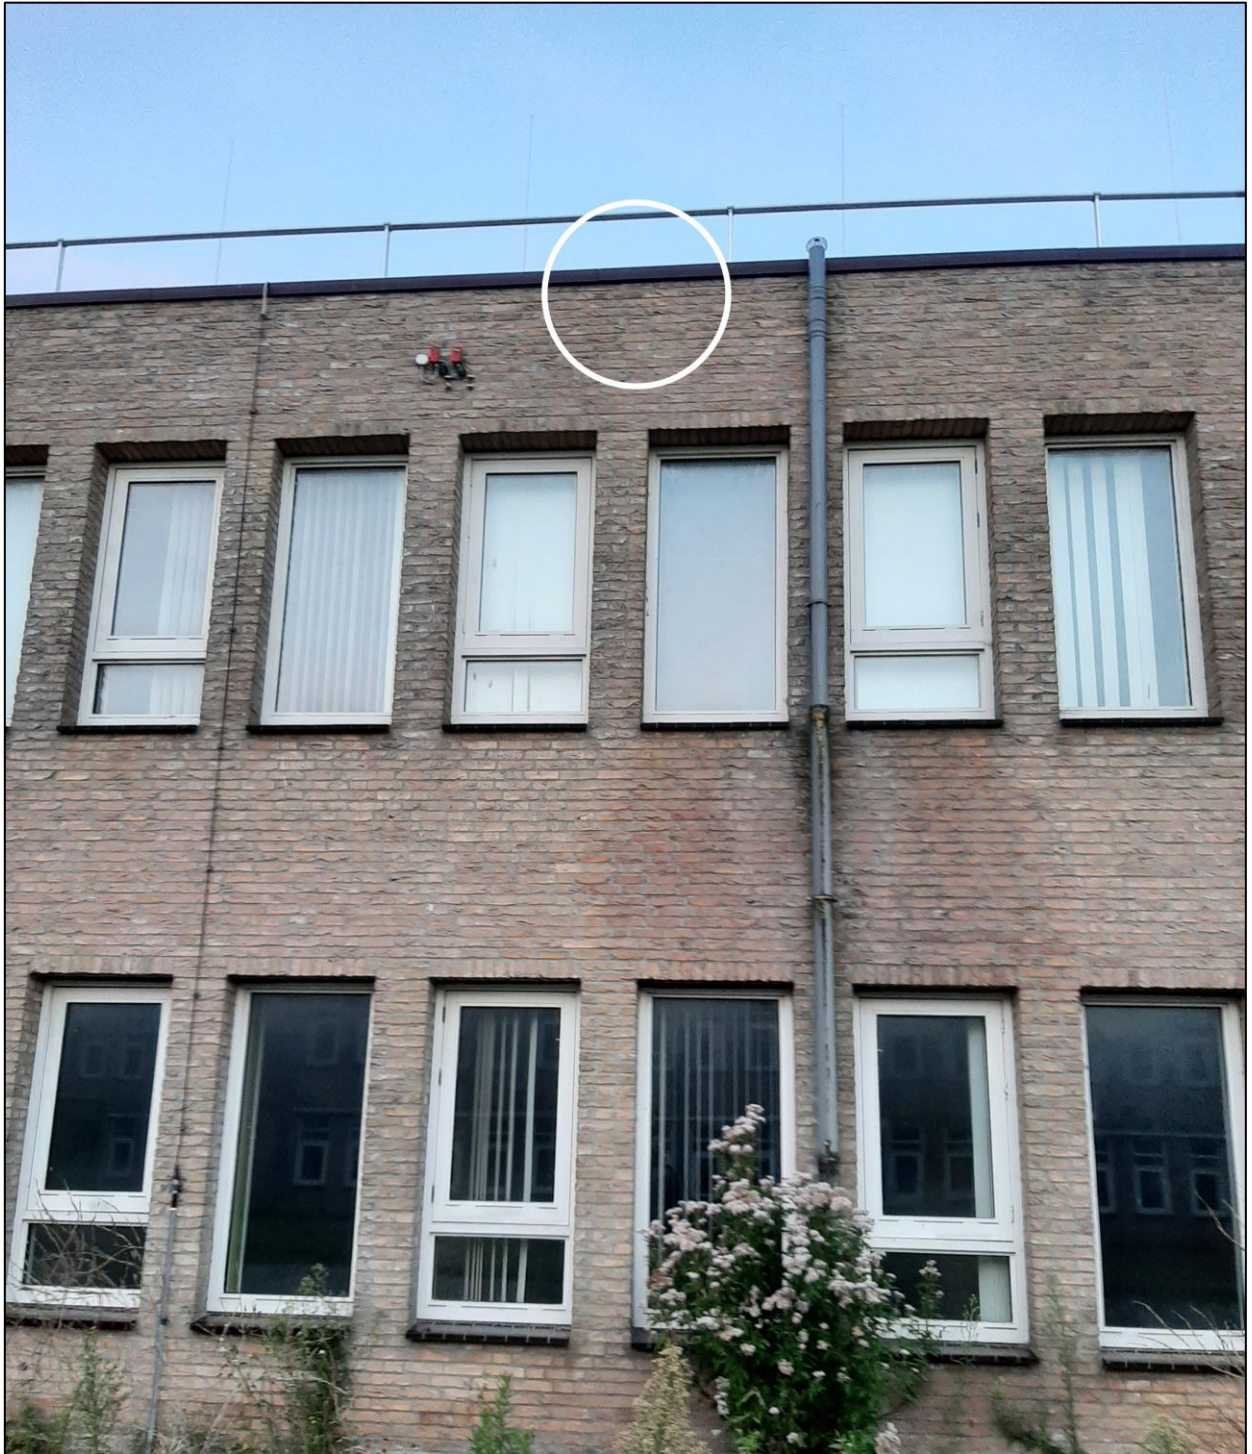
**Bijlage 2.3** Locatie invliegopening aangetroffen zomerverblijfplaats gewone dwergvleermuis (1 dier) links van regenpijp. Foto D. Boonstra.
