## AANBEVELINGENRAPPORT 2011

Gemaal de Blocq van Kuffeler in ALMERE

Inspectie datum: 13-7-2011

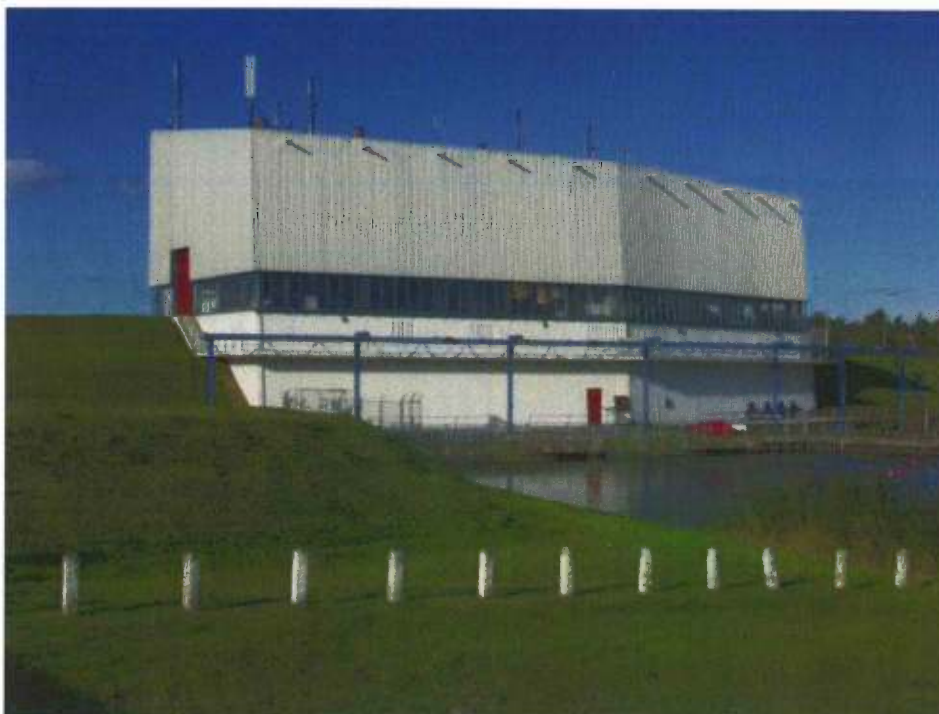
De pompinstallatie van het gemaal bestaat uit vier identieke door elektromotoren aangedreven pompen. Het zijn centrifugaalpompen, met een verticale as en een in het beton gegoten slakkenhuis. De waaier heeft een diameter van 2.930 mm. en weegt inclusief de pompas 8.200 kg. Twee pompen bemalen de hoge afdeling en twee pompen bemalen de lage afdeling.

Bij normaal bedrijf bedraagt het toerental 85 omwentelingen per minuut. De pompen voor de hoge afdeling hebben elk een capaciteit van 850 m3 per minuut, bij een opvoerhoogte van 5 meter. De beide pompen voor de lage afdeling hebben een capaciteit van elk 700 m3 per minuut bij een opvoerhoogte van 6 meter. Het aantal pompuren per pomp bedraagt 600 à 900 tot 1.200 per jaar tijdens zeer natte periodes.

De pompen van het gemaal worden aangedreven door vier Alconza elektromotoren en zijn van het type QDV 1120 L-32FW. Het vermogen is afgesteld op 1.250 Kw bij 85 omwentelingen per minuut.

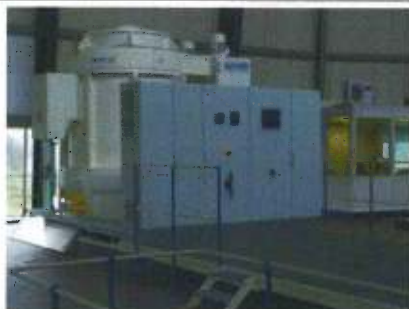
Foto

| Nummer | Beveiligingsconcept gemaal | | |
|---|---|---|---|
| 2011-02 | <p>Langdurige uitval kan tot hoge kosten en veel negatieve publiciteit leiden. Een brand is hier de meest waarschijnlijke reden voor een langdurige uitval.</p> <p>Het huidige concept bestaat uit rookmelders met doormelding. Echter, vanwege de inhoud (veel kabels) is de branduitbreiding snel en zal de brandweer waarschijnlijk te laat komen om de brand te kunnen blussen en de schade te beperken. Wij denken dat het daarom aan te bevelen is de volgende preventiemaatregelen te nemen:</p> <ul style="list-style-type: none"> <li>• Breng in de besturingskasten een gasblusinstallatie aan, zodat een beginnende brand in de kiem gesmoord wordt en er geen grote schade kan ontstaan. Wij adviseren om de gasblusinstallatie aan te brengen conform NFPA 12. Daarbij adviseren wij om een PvE (opgesteld door een bevoegd installateur) voor opdrachtverstrekking ter beoordeling voor te leggen aan HRC.</li> </ul> | | |
