# Asbestinventarisatie

*KGM003233 Lonjé*

Opdrachtgever: *Wetterskip Fryslân*

Documentnummer: 029-08-75

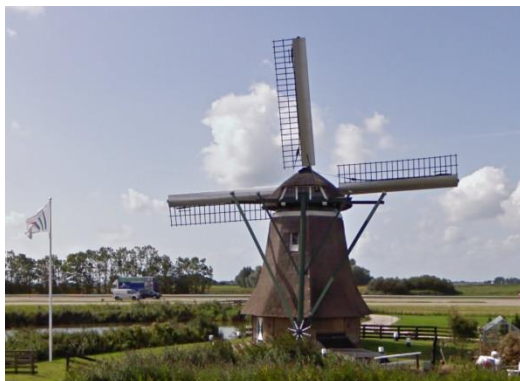
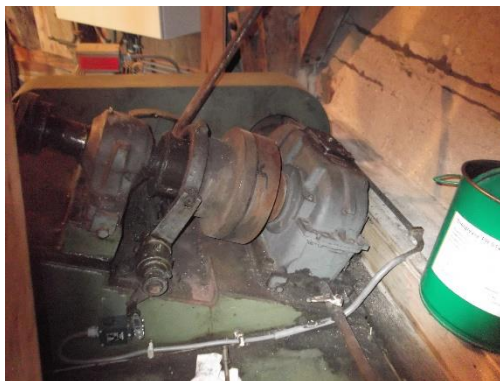
Lonjé

| Bouwkundige beschrijving | |
|---|---|
| Type | Windmolen / vijzelgemaal |
| Bouwjaar | 1982 |
| Muren | Metselwerk en riet |
| Dakconstructie | Riet |
