## Detectierapport

P&R Breukelen – TAUW B.V.

Project: P&R Breukelen  
Opdrachtgever: TAUW B.V.  
Kenmerk: EU21-005  
Opdracht: Radaronderzoek kabels/leidingen en ondergrondse obstructies  
Auteur: Kari-Anne Gerritsen  
Gecontroleerd door: Len Meuwissen  
Datum: 10-02-2021  
Versie: 1.0 Status: **Definitief**

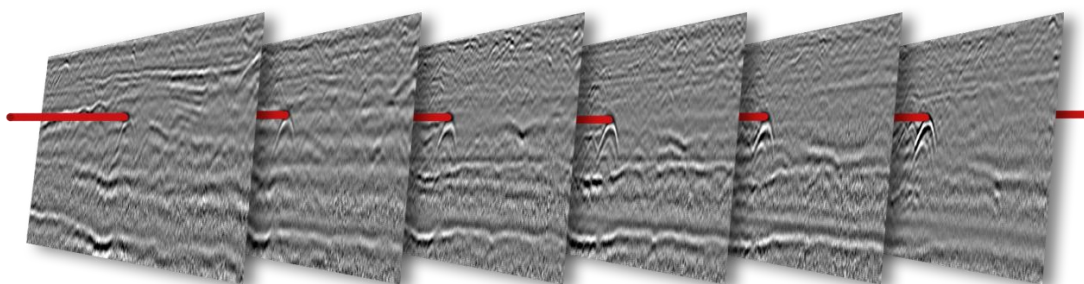
Figuur 2: Een signaal dat door meerdere kanalen te volgen is. Meestal wijst dit op de aanwezigheid van een kabel/leiding.

Na het opnemen van de grondradardata is de data door een data-analist verwerkt m.b.v. de softwareprogramma's OneVision en GPR Slice. In OneVision worden de locaties met signalen geselecteerd om zo uit de ruwe data locaties met verstoringen in de ondergrond te selecteren. Wanneer een signaal door meerdere aangrenzende kanalen te volgen is betekent dit dat er een langer voorwerp aanwezig is in de bodem. Veelal zijn dit kabels en/of leidingen (Figuur 2).

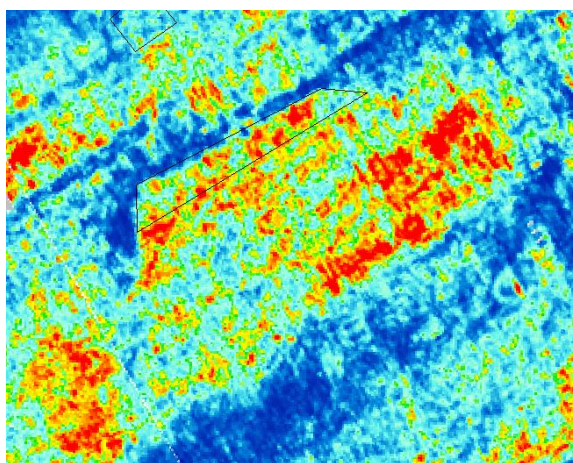
Figuur 3: Hoge reflectie in het midden van het gebied.

Overzichtstekening EU21-005-TEK01 in bijlage 1 geeft de resultaten van het grondradaronderzoek weer. In het gebied zijn meerdere kabels en leidingen aangetroffen. De meeste hiervan lopen van het zuidwesten van het gebied richting het noordoosten. Daarnaast zijn er twee kabels/leidingen aangetroffen die van het zuiden naar het noorden lopen in het onderzoeksgebied. Naast kabels en leidingen zijn er enkele objecten aangetroffen in het onderzoeksgebied. Dit zouden bijvoorbeeld funderingsresten kunnen zijn. In het midden van het gebied is een groot object gedetecteerd (circa 30 m<sup>2</sup>). Deze reflectie is ook aanwezig onder de zuidelijk gelegen mat van het object. Omdat het object zich op dezelfde diepte bevindt als de overgang van menggranulaat naar zand onder de matten betreft het zeer waarschijnlijk de overgang van menggranulaat naar zand (Figuur 3). De andere drie objecten in de overzichtstekening bevinden zich op een andere diepte dan de overgang van menggranulaat naar zand. Het is daarom onwaarschijnlijk dat deze tot deze overgangslaag behoren. Tot slot zijn er in de overzichtstekening langwerpige objecten aangegeven. Op deze locaties zijn reflecties aangetroffen die niet te volgen waren in de dataset en geen specifieke vorm hadden zoals het geval is bij de aangegeven objecten. Het betreft hier onbekende langwerpige objecten.

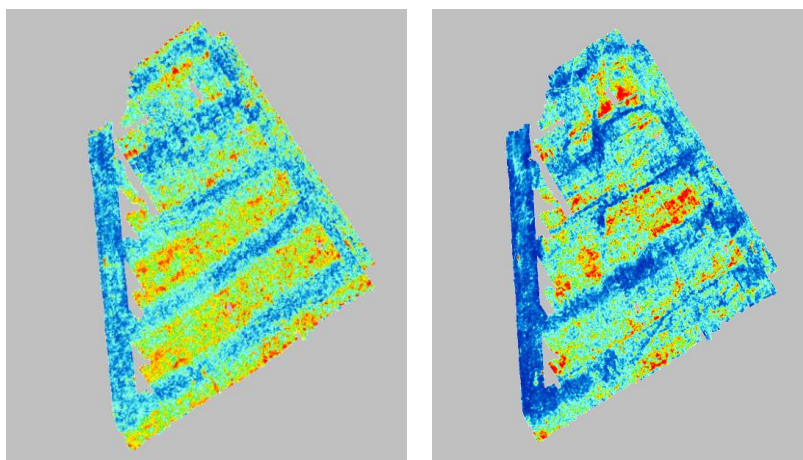
Onder de matten van de parkeervakken is een hoge reflectie aangetroffen die zich op circa 0,5 tot 0,9 m-mv bevindt. Figuur 4 laat doorsneden zien van de data op een diepte van 0,4 tot 0,6 en van 0,8 tot 1,0 m-mv. De rode/gele gebieden geven een reflectie weer. In de figuren is duidelijk te zien dat er op deze diepte een reflectie aanwezig is die voornamelijk zichtbaar is onder de matten en op enkele locaties ook onder het asfalt.

Figuur 4: Links; Hoge reflectie op een diepte van 0,4 tot 0,6 m-mv onder de matten. Rechts; hoge reflecties op een diepte van 0,8 tot 1,0 m-mv.

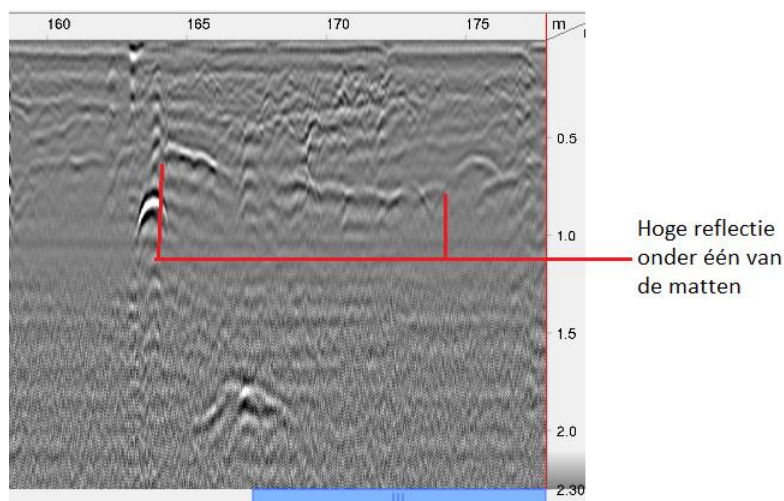
Deze reflectie was ook zichtbaar in de ruwe data (Figuur 5). Deze harde reflectie geeft waarschijnlijk de aanwezige overgang van menggranulaat naar zand weer. Na een tweede interpretatieslag bleek deze reflectie ook in de ruwe data af en toe ook zichtbaar te zijn onder de locaties met asfalt. Op de meeste stukken onder het asfalt was deze laag echter een stuk minder duidelijk zichtbaar dan onder de matten. In de diepte doorsnedes is deze laag vrijwel alleen te zien op locaties onder de matten. Om toch een beeld te krijgen van de diepte van deze overgangslaag is de overgang in de ruwe data geselecteerd. Vervolgens is de data geïnterpoleerd om een schatting te krijgen van de diepte van deze laag over de gehele dataset. De resultaten hiervan zijn te vinden in bijlage 2.

Figuur 5: Hoge reflectie onder matten in ruwe data.

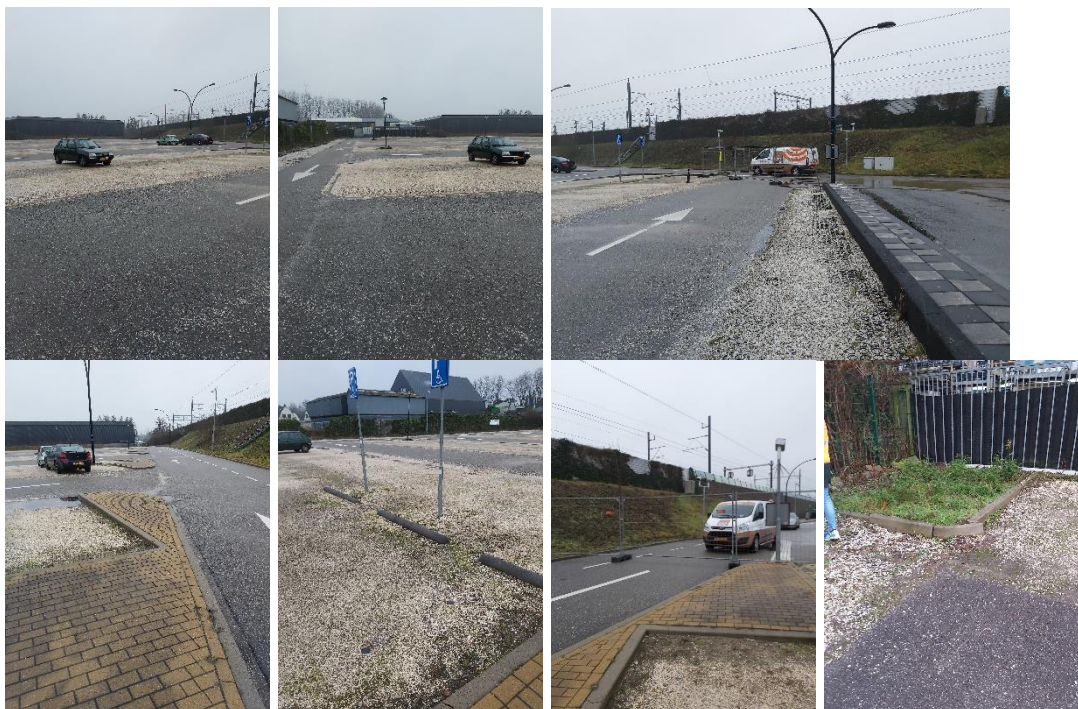
Op enkele locaties was het niet mogelijk om metingen uit te voeren door de aanwezigheid van auto's, lantaarnpalen en stoepjes (Figuur 6). Verder waren er op enkele locaties kleine plassen aanwezig die de data iets verstoorden. Deze plassen waren echter zo klein dat het effect hiervan op de resultaten te verwaarlozen is.

Figuur 6: Locaties waar niet gemeten kon worden.
