## Gemeente Beverwijk

Panta Rhei

Rapportage referentie: Prj21091092

### **2. Preventie rapportage**

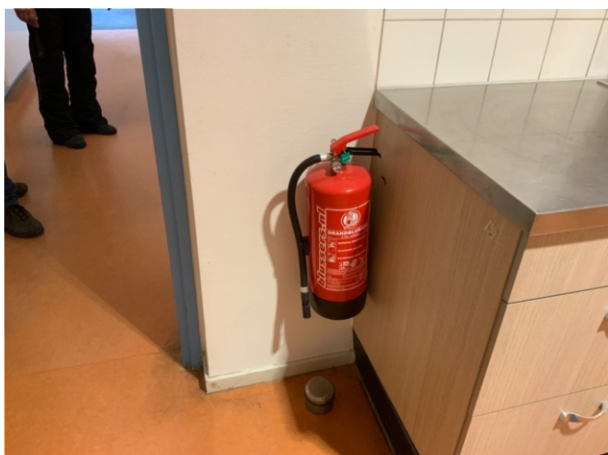
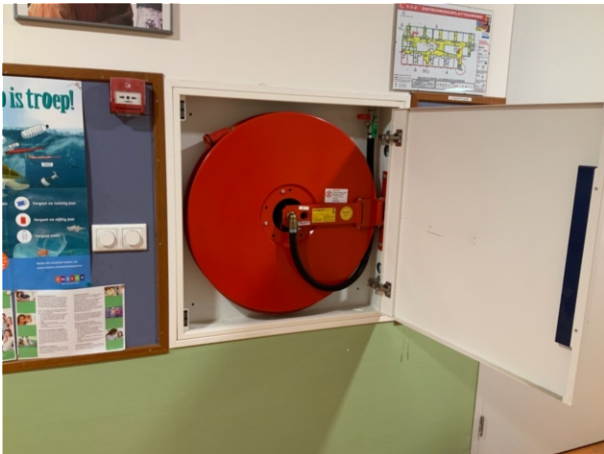
#### Blusmiddelen

Brandblussers aanwezig en worden periodiek onderhouden.

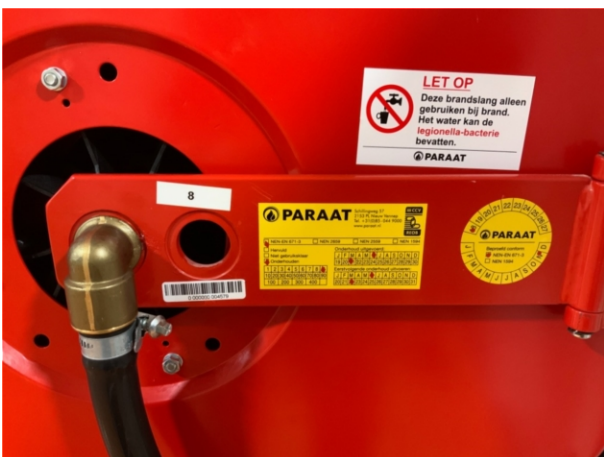
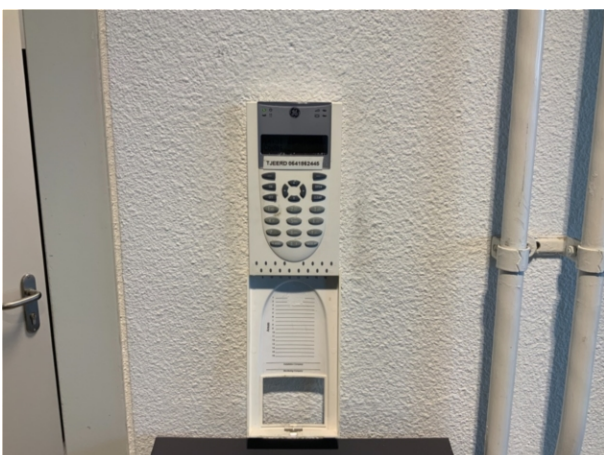
#### Brandslanghaspels

Brandslanghaspels aanwezig en worden periodiek onderhouden.

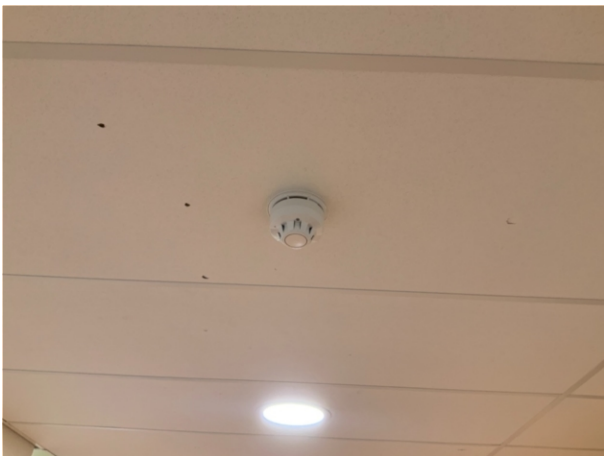
#### BMI Brandmeldinstallatie

Brandmeldinstallatie aanwezig en wordt jaarlijks onderhouden.

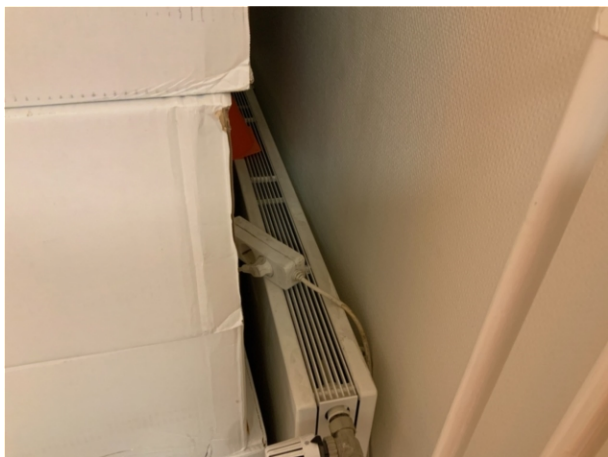
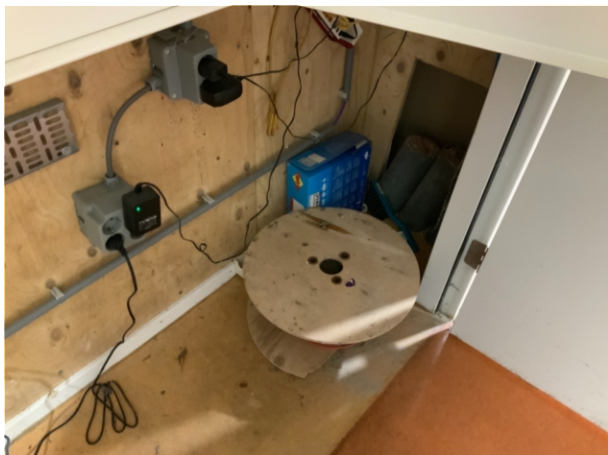
### Stekkerdozen / verlengsnoeren / kabelhaspels

Bij verkeerd gebruik van stekkerdozen, verlengsnoeren en kabelhaspels kan brand ontstaan. Probeer daarom het gebruik ervan ook tot een minimum te beperken. Enkele tips bij gebruik van stekkerdozen, verlengsnoeren en kabelhaspels:

- \* Gebruik enkel om elektrische apparatuur tijdelijk van stroom te voorzien. Voor vaste opgestelde installaties uitsluitend een vaste 230V of 360V aansluiting gebruiken.
- \* Rol verlengsnoeren altijd helemaal uit als je die gebruikt. Een opgerold snoer in een kabelhaspel kan erg warm worden.
- \* Voorkom vuil en verwijder stofnesten
- \* Let er bij het gebruiken van een haspel op dat je niet meer vermogen (watt) aansluit dan het aangegeven maximale vermogen van de haspel. Sluit daarom grote stroomverbruikers altijd rechtstreeks aan op een vaste aansluiting.
- \* Gebruik nooit meer dan één verlengsnoer/stekkerdoos/haspel tussen apparatuur en de vaste aansluiting

| Aanvullende preventie maatregelen | Status |
|---|---|
| Stekkerdozen / verlengsnoeren / kabelhaspels | Laag |

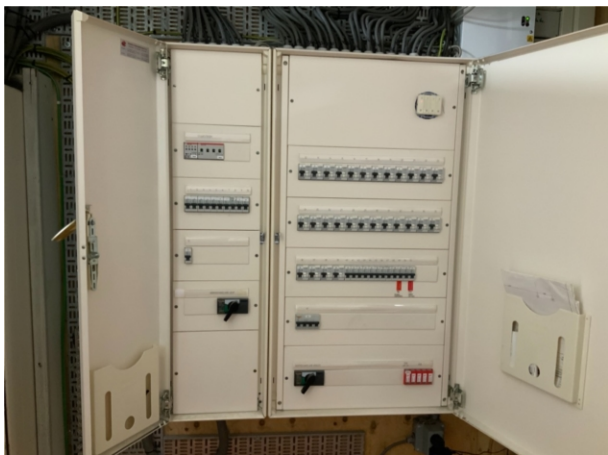
### Opslag technische- of elektrische ruimte

Technische- of elektrische ruimte wordt tevens gebruikt als opslag. Gebruik deze ruimte niet als opslagruimte van (brandbare) materialen en houd deze ruimte bereikbaar.

| Aanvullende preventie maatregelen | Status |
|---|---|
| Opslag technische- of elektrische ruimte | Laag |
