**VERKENNEND MILIEUKUNDIG  
ASBESTONDERZOEK TER PLAATSE  
VAN HET KERKPLEIN  
TE DEN HAAG  
- 95015629-2017131-**

Aanleiding tot dit onderzoek is de voorgenomen herinrichting van de openbare ruimte.

De doelstelling van het onderzoek is het vaststellen van de bodemkwaliteit ten aanzien van asbest.

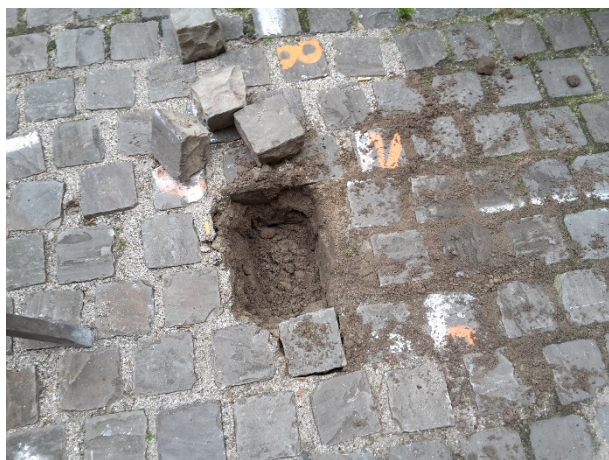
| Proefgat | Diepte boring (m -mv) | Traject (m -mv) | Grondsoort | Waargenomen bijzonderheden |
|---|---|---|---|---|
| PG01 | 1,00 | 0,00 - 0,10 | | kassei |
| | | 0,10 - 0,50 | Zand | matig puinhoudend |

Foto 1: Proefgat 1 nabij boring 69

| Proefgat-nummer | Traject (cm-mv) | Monster | Gewogen concentratie* (fractie > 16 mm (A)) mg/kg d.s. | Gewogen concentratie (fractie < 16 mm (B)) mg/kg d.s. | Bepalingsgrens* mg/kg d.s. | Totale gewogen concentratie (A + B) mg/kg d.s. |
|---|---|---|---|---|---|---|
| PG01 (boring 69) | 10 - 50 | ASB01 | Niet aangetroffen | <2 | 1,8 | <2 |

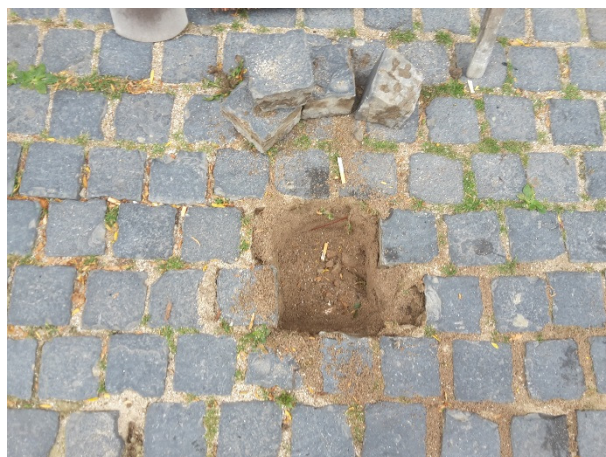
| Proefgat | Diepte boring (m -mv) | Traject (m -mv) | Grondsoort | Waargenomen bijzonderheden |
|---|---|---|---|---|
| PG02 | 0,50 | 0,00 - 0,10 | | kassei |
| | | 0,10 - 0,40 | Zand | zwak puinhoudend |
| | | 0,40 - 0,50 | | puin met zand |

Foto 2: Proefgat 2 nabij boring 68

| Proefgat-nummer | Traject (cm-mv) | Monster | Gewogen concentratie* (fractie > 16 mm (A)) mg/kg d.s. | Gewogen concentratie (fractie < 16 mm (B)) mg/kg d.s. | Bepalingsgrens* mg/kg d.s. | Totale gewogen concentratie (A + B) mg/kg d.s. |
|---|---|---|---|---|---|---|
| PG02 (boring 68) | 10 - 40 | ASB02 | Niet aangetroffen | <2 | 1,7 | <2 |

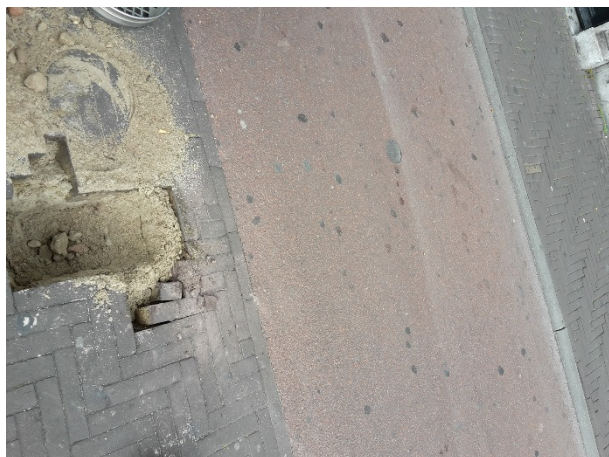
| Proefgat | Diepte boring (m -mv) | Traject (m -mv) | Grondsoort | Waargenomen bijzonderheden |
|---|---|---|---|---|
| PG03 | 0,60 | 0,00 - 0,10 | | kassei |
| | | 0,10 - 0,50 | Zand | matig puinhoudend |
| | | 0,50 - 0,60 | | puin met zand |

Foto 3: Proefgat 3 nabij boring 71

| Proefgat-nummer | Traject (cm-mv) | Monster | Gewogen concentratie* (fractie > 16 mm (A)) mg/kg d.s. | Gewogen concentratie (fractie < 16 mm (B)) mg/kg d.s. | Bepalingsgrens* mg/kg d.s. | Totale gewogen concentratie (A + B) mg/kg d.s. |
|---|---|---|---|---|---|---|
| PG03 (boring 71) | 10 - 50 | ASB03 | Niet aangetroffen | <2 | 1,8 | <2 |

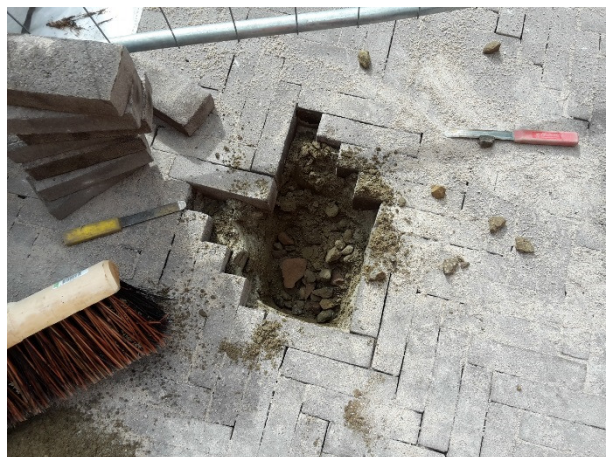
| Proefgat | Diepte boring (m -mv) | Traject (m -mv) | Grondsoort | Waargenomen bijzonderheden |
|---|---|---|---|---|
| PG04 | 0,50 | 0,00 - 0,10 | | klinker |
| | | 0,10 - 0,50 | | matig puinhoudend |

Foto 4 : Proefgat 4 nabij boring 59

| Proefgat-nummer | Traject (cm-mv) | Monster | Gewogen concentratie* (fractie > 16 mm (A)) mg/kg d.s. | Gewogen concentratie (fractie < 16 mm (B)) mg/kg d.s. | Bepalingsgrens* mg/kg d.s. | Totale gewogen concentratie (A + B) mg/kg d.s. |
|---|---|---|---|---|---|---|
| PG04 (boring 59) | 10 - 50 | ASB04 | Niet aangetroffen | <2 | 1,7 | <2 |

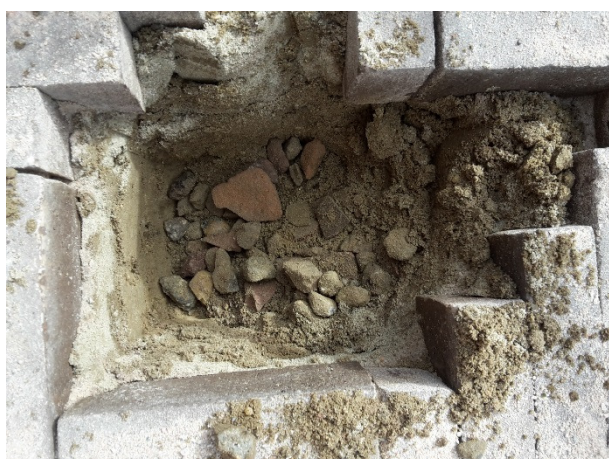
| Proefgat | Diepte boring (m -mv) | Traject (m -mv) | Grondsoort | Waargenomen bijzonderheden |
|---|---|---|---|---|
| PG05 | 1,00 | 0,00 - 0,10 | | klinker |
| | | 0,10 - 0,50 | | matig puinhoudend |

Foto 5 : Proefgat 5 nabij boring 62

| Proefgat-nummer | Traject (cm-mv) | Monster | Gewogen concentratie* (fractie > 16 mm (A)) mg/kg d.s. | Gewogen concentratie (fractie < 16 mm (B)) mg/kg d.s. | Bepalingsgrens* mg/kg d.s. | Totale gewogen concentratie (A + B) mg/kg d.s. |
|---|---|---|---|---|---|---|
| PG05 (boring 62) | 10 - 50 | ASB05 | Niet aangetroffen | <2 | 1,8 | <2 |
