## Inspectierapport

**XXXX Hubertus & Berkhoff**

Betuwestraat 29

23 december 2021

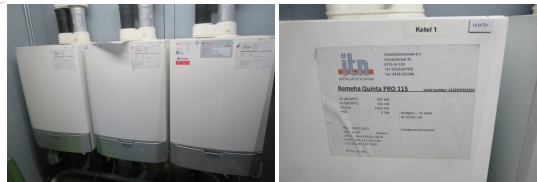
| <b>5121.145.00</b> | <b>Gasketel HR &gt;100kW (wand) Ketel 1</b> | <b>Conditie: 2</b> |

Opname E.: 350  
 Functiekl.: Interieur technische ruimten  
 algemeen  
 C0 Installatie

| <b>Gebrek OK02GV01</b> | <b>Ouder dan 50% maar niet ouder dan 75% van de levensduur</b> |
| Intensiteit/Omvang | Laag (beginstadium) / Algemeen (70% - 100%) |
| Conditie | 2 Goed |
| Aspect/Prioriteit | Toename klachtenonderhoud / Matig effect |

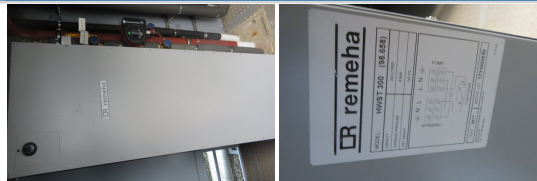
| <b>5129.100.00</b> | <b>Voorraadtanks warmteopwekking Remeha HWST 300 L</b> | <b>Conditie: 1</b> |

Opname E.: 350  
 Functiekl.: Interieur technische ruimten  
 algemeen  
 C0 Installatie

| <b>Gebrek OW99XX99</b> | <b>Onderhoud - Waarneming geen gebreken</b> |
| Intensiteit/Omvang | Leeg / Leeg |
| Conditie | 1 Uitstekend |
| Aspect/Prioriteit | - / Geen effect |

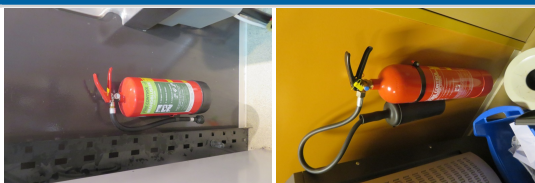
| <b>6513.210.00</b> | <b>Handblusser</b> | <b>Conditie: 1</b> |

Opname E.: 300  
Interieur algemeen  
Functiekl.: C0 Installatie

| <b>Gebrek OW99XX99</b> | <b>Onderhoud - Waarneming geen gebreken</b> |
| Intensiteit/Omvang | Leeg / Leeg |
| Conditie | 1 Uitstekend |
| Aspect/Prioriteit | - / Geen effect |
