Busremise Westraven

Scios Scope 12 EBI Inspectierapport:

IR21.3526KZ4E-001

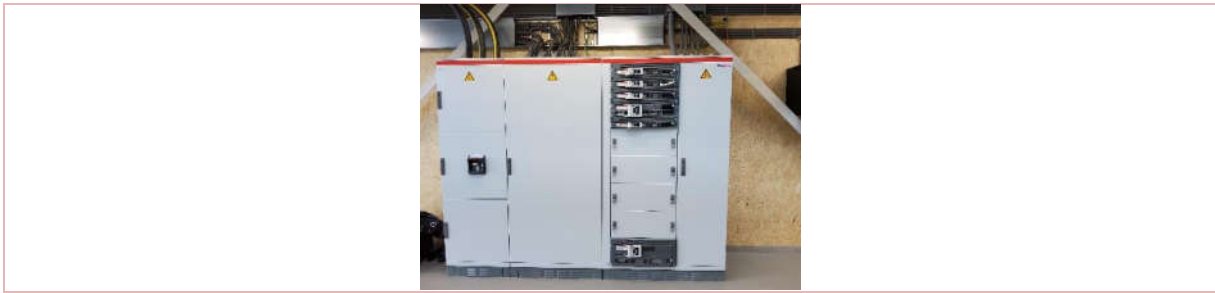
3) *NEN1010 712.514.6 Aanduiding*

- Om veiligheidsredenen voor de verschillende betrokkenen (onderhoudspersoneel, inspecteurs, netbeheerders, hulpdiensten) is het noodzakelijk dat de aanwezigheid van een PV-installatie op een gebouw wordt aangeduid.
- bij het voedingspunt (van het openbare net) van de elektrische installatie;
- bij de elektriciteitsmeter, indien deze zich niet bij het voedingspunt bevindt;
- bij de verbruikende eenheid of de schakel- en verdeelinrichting waarop het voedingspunt van de omvormer is aangesloten.
Deze is niet waargenomen.

Locatie: OVK & Hoofdverdeler

Categorie: B

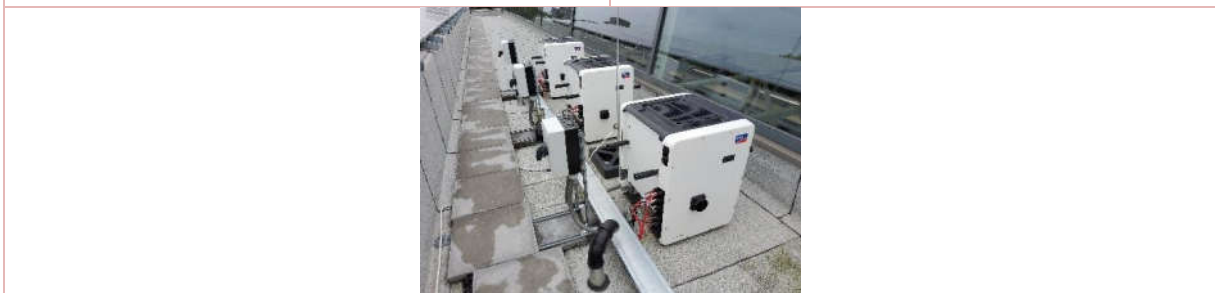
4) *NEN1010 712.514.8 Aanduiding*

- Alle omvormers moeten zijn voorzien van een aanduiding dat voorafgaand aan het uitvoeren van onderhoud de omvormer zowel aan DC-zijde als aan de AC-zijde moet worden gescheiden. **Deze is niet waargenomen.**

Locatie: Alle drie de omvormers

Categorie: B

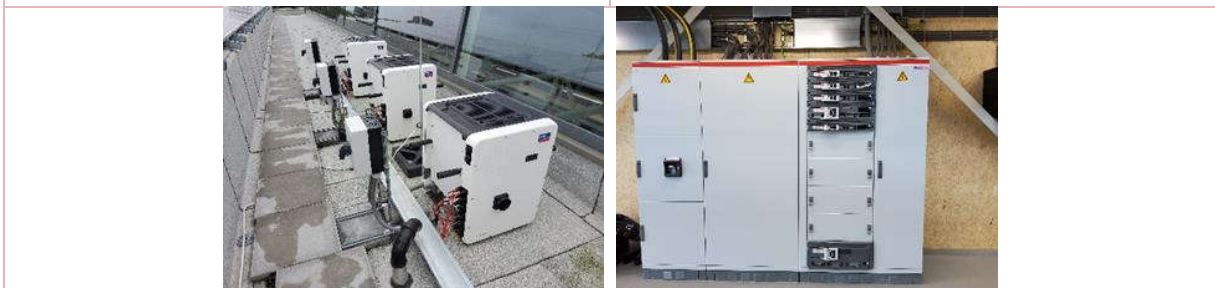
5) *NPR5310 712.6.4 en NEN-EN-IEC 62446-1 Aanduiding / herleidbaarheid*

- Alle markeringen en labels zijn op de juiste wijze aangebracht en zijn duurzaam.
- Er is **geen identificatie ter herleidbaarheid waargenomen** op de omvormers, werkschakelaars en HVK.
- De gegevens van de installateur zijn ter plaatse zichtbaar, **deze zijn niet waargenomen.**

Locatie: omvormers, werkschakelaars en OVK

Categorie: B

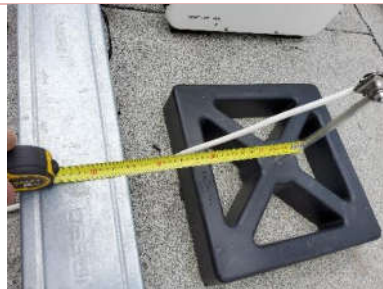
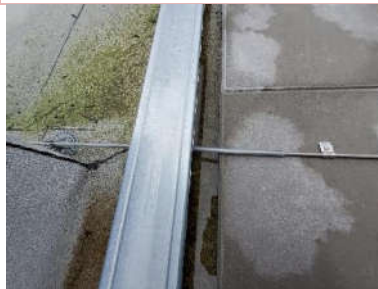
6) *NEN 62305 Bliksemafleiding*

- Is de afstand tussen de bliksemafleiderinstallatie en de pv-installatie kleiner dan een halve meter, dan bestaat bij een blikseminslag de kans op vonkoverslag op andere metalen delen. Stroom wordt immers gevoerd via de weg van de minste weerstand. Om vonkoverslag te voorkomen, dient in deze gevallen de blikseminstallatie en pv-installatie te worden gekoppeld en moet de gehele potentiaalvereffening worden uitgevoerd met 16mm².

Koppeling van de bliksemafleiderinstallatie en de pv-installatie is niet waargenomen

Categorie: B

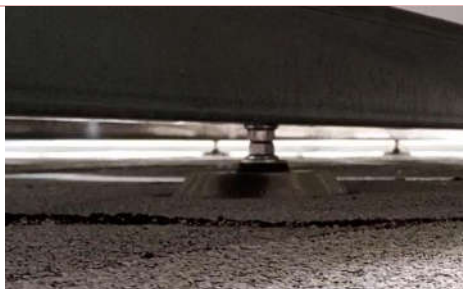
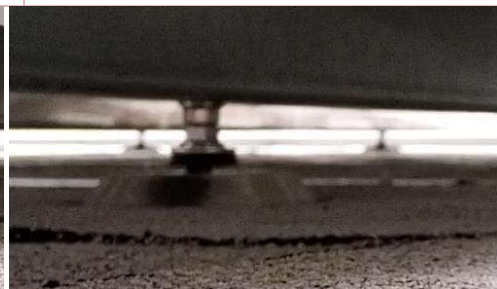
7) *IEC 60364 en IEC 62548:2016 ontwerp en montage / Richtlijn fabrikant*

Er is veel beweging op de onderconstructie PV-systeem waargenomen. Deze zit op meerdere punten niet deugdelijk bevestigd.

Locatie: op het dak

Categorie: B

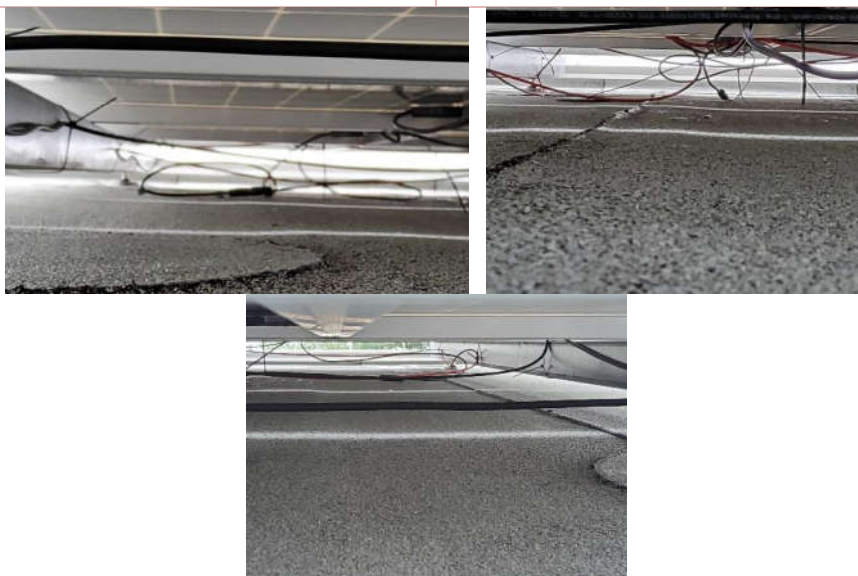
8) *NPR5310 712.6.1.3 Connector*

- Kunststof verbindingconnectoren behoren niet op de dakbedekking te liggen, maar tegen de draagframes te worden bevestigd of opgebonden.
Op verschillende posities geconstateerd dat de connectoren het dakvlak raken.

Locatie: onder de panelen

Categorie: B

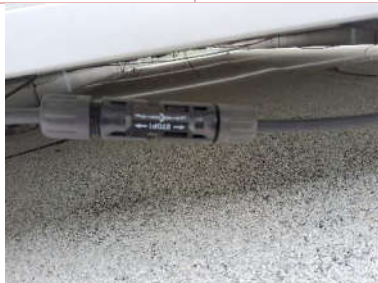
9) *Richtlijn fabrikant Connector*

- De wartels van de DC-connectoren dienen juist te worden aangedraaid en moeten goed aansluiten op de DC-kabels. Dit om o.a. isolatiefouten te voorkomen.
DC-connectorenwartels zijn niet voldoende aangedraaid.

Locatie: begin en einde van de strings

Categorie: B

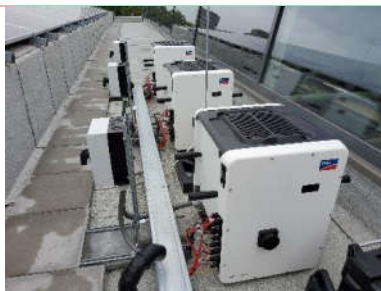
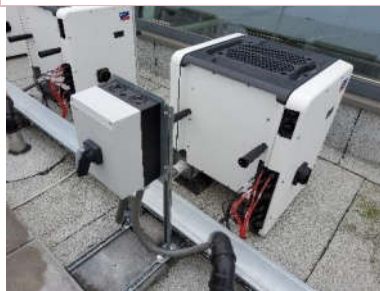
10) Richtlijn fabrikant Omvormer

- Omvormers dienen conform de handleiding van de fabrikant te worden voorzien van een zichtbare secundaire aarding op de buitenzijde van de behuizing.
Als u een niet-geaard PV-paneel of het niet-geaarde frame van de generator aanraakt, kunnen levensgevaarlijke elektrische schokken ontstaan.
Zorg ervoor dat het frame van de PV-panelen, het frame van de generator en elektrisch geleidende oppervlakken volledig geleidend met elkaar verbonden en geaard zijn. Neem daarbij de ter plaatse geldende voorschriften in acht.
Zichtbare vereffening van de omvormer is niet waargenomen

Locatie: alle drie de omvormers

Categorie: B

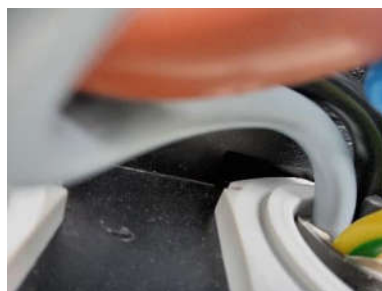
11) NEN1010 61.2.3 Controle Werkschakelaar / Aardlekschakelaar

- Controle moet worden uitgevoerd om vast te stellen dat elektrisch materieel dat deel uitmaakt van de vaste installatie:
 - is gekozen en geïnstalleerd volgens deze norm en volgens de instructies van de fabrikant;**In de werkschakelaars zijn de afwaterings gaatjes waar de condens door af kan vloeien niet open gemaakt.**

Locatie: werkschakelaars

Categorie: B

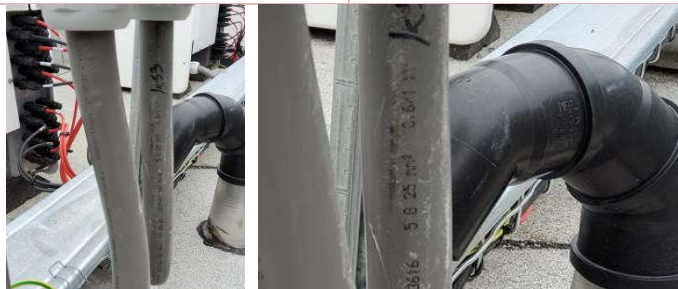
12) *Scope 12 - TD18 toelaatbare stroom*

- De keuze van geleiders in verband met de hoogste toelaatbare stroom en het spanningsverlies. Spanningsverlies mag maximaal 1%+0,5 zijn tot aan de omvormer.
De geleiders zijn niet geschikt voor de toepassing.
Voedingskabel 5x25 is te dun over deze lengte, het spanningsverlies is namelijk 3,84V.
In procenten is het verlies dan $3,84V / 2,39V = 1,606 \%$, dit is hoger dan de toegestane 1% + 0,5.

Locatie: Van omvormers naar OVK

Categorie: S

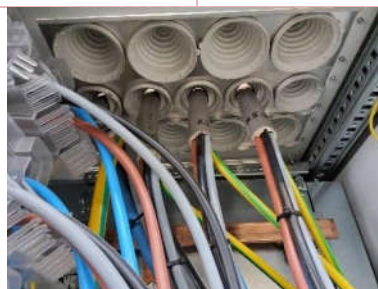
13) *NEN1010 132.2.1 Wartels*

- Er moet zijn voorzien in beveiliging tegen gevaren die kunnen ontstaan bij aanraking onder spanning staande delen van een installatie door personen of levende have.
Wartelopeningen zijn niet gedicht in de OVK

Locatie: OVK

Categorie: B

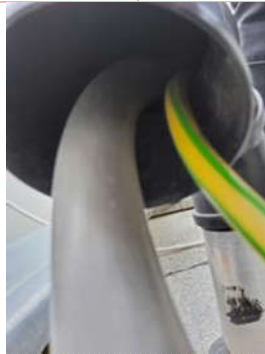
14) NEN1010:2015 527.2.1 Brandwerendheid Muur / dakdoorvoeren

Dakdoorvoer is niet brandwerend afgedicht.

Locatie: Alle omvormers

Categorie: B

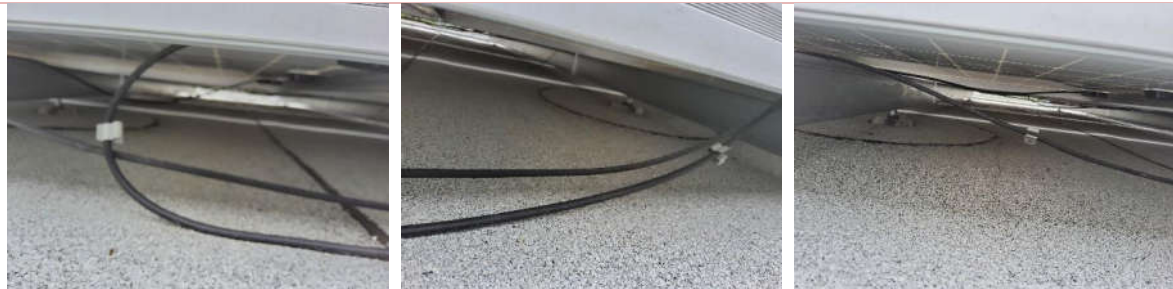
1) *Kabelclips*

- Waargenomen dat de kabelclips die gebruikt zijn op meerder plaatsen los zijn gelaten. Let op dat de spanning van de kabel er niet voor zorgt dat de kabelclips los geraken om zo te voorkomen dat bekabeling en connectoren op het dakvlak komen te liggen.
