Inspectierapport SCOPE 12

Tramremise

aan de **Remiseweg 1**
te **3438 LA Nieuwegein**

Datum inspectierapport: 7-5-2021
Rapportnummer: EL21022402

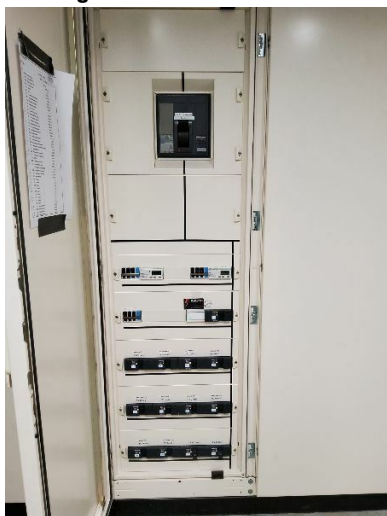
Foto verdeelinrichting

HVK

<p>01</p> <p>Locatie HVK</p> <p>Onderdeel Behuizing</p> <p>Omschrijving De aanduiding van de aanwezigheid van een PV-systeem ontbreekt.</p> <p>Classificatie</p> <p>Defect elektrische materieel of en ontwerpfout</p> <p>Wijkt af van de standaard</p> <p>D4</p> <p>Controlepunt(en) CV-j Aanduiding van stroomketens, beveiligingstoestellen tegen overstroom, schakelaars, aansluitklemmen en dergelijke (zie rubriek 514);</p>	 
--	--

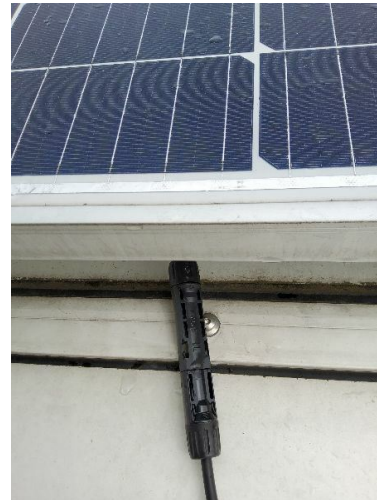
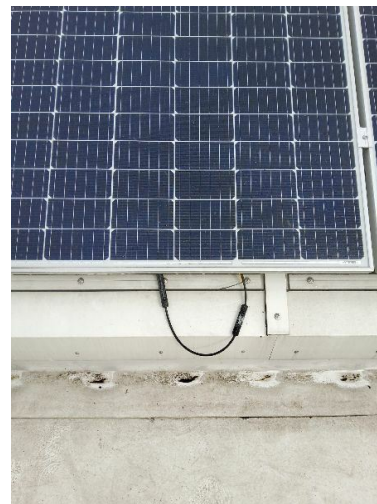
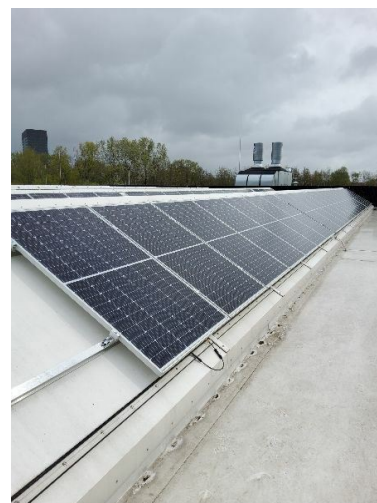
03

Dak

DC-kabel(s)

Het is onbekend waarom er extra verlengkabels/verbindingen zijn aangebracht in de strings.

Defect elektrische materieel of
en ontwerpfout

D3**Controlepunt(en)**

CV-k Deugdelijkheid van de aansluitingen van geleiders (zie rubriek 526);
