## Gemeente Bloemendaal

Gemeentehuis

### **2. Preventie rapportage**

### AANWEZIGE PREVENTIE MAATREGELEN

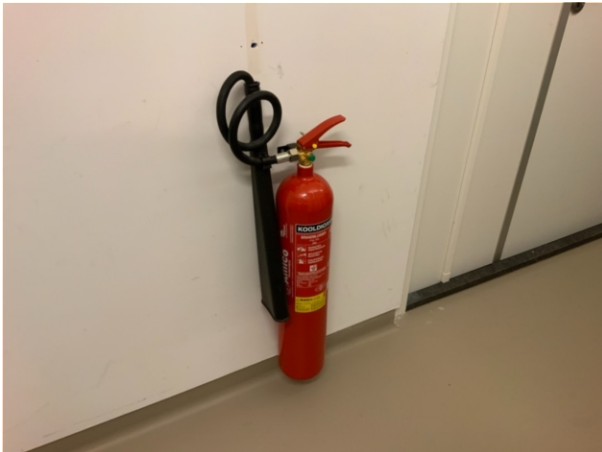
#### Blusmiddelen

Brandblussers aanwezig en worden periodiek onderhouden.

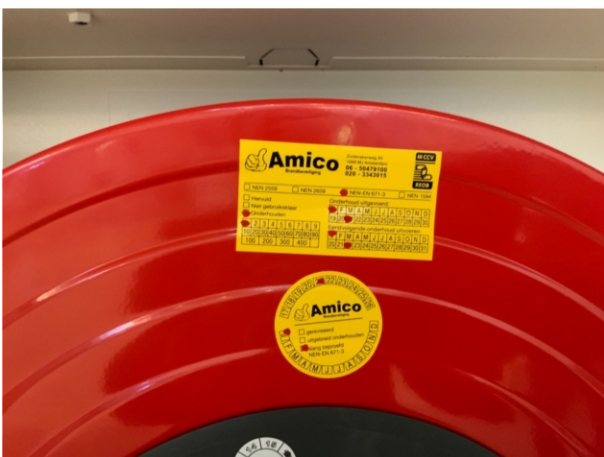
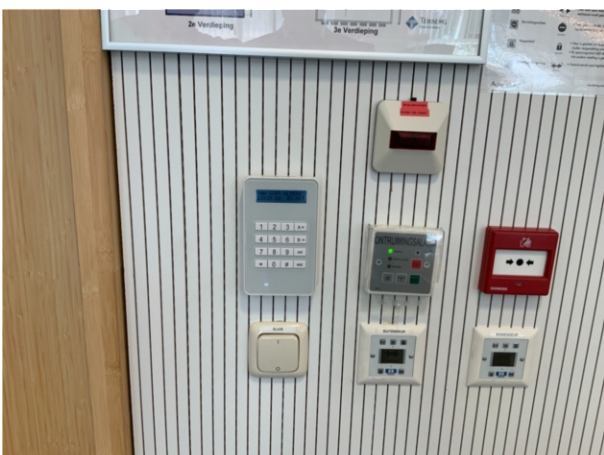
#### Inbraakbeveiligingsinstallatie

Inbraakinstallatie aanwezig, wordt jaarlijks onderhouden en heeft een doormelding aan PAC

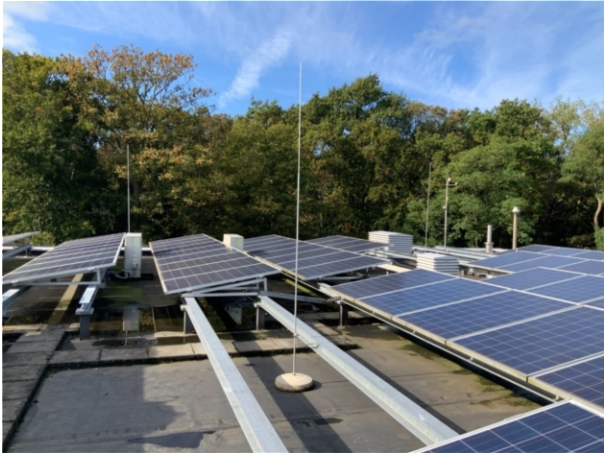
#### Bliksem- en aardingsbeveiliging

Bliksem- en aardingsbeveiliging aanwezig en wordt periodiek onderhouden.

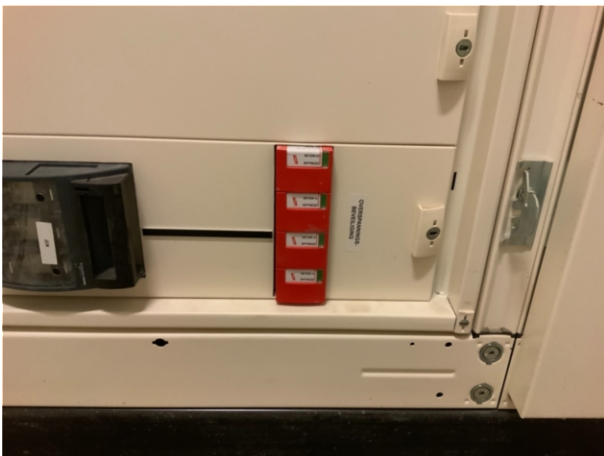
#### Overspanningsbeveiliging

Overspanningsbeveiliging is aanwezig en operationeel.

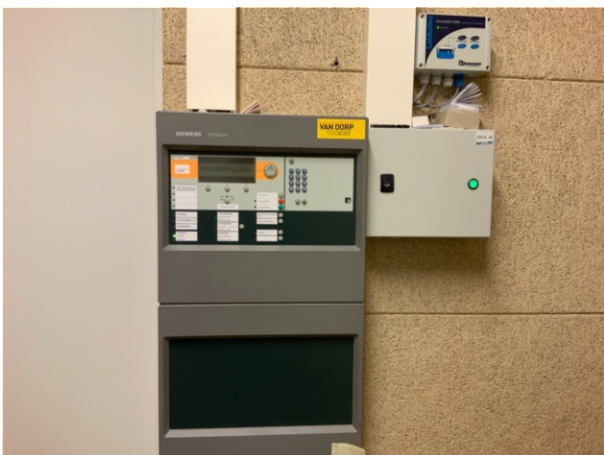
#### BMI Brandmeldinstallatie

Brandmeldinstallatie aanwezig met doormelding aan PAC en wordt jaarlijks onderhouden.

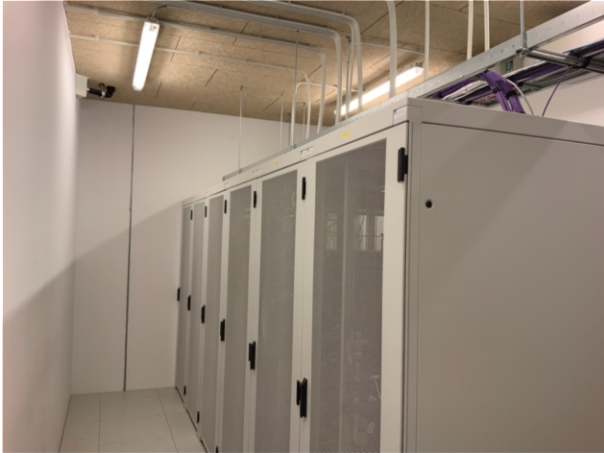
#### Blusgasinstallatie

Geen blusgasinstallatie aanwezig. Advies opgenomen als preventie.

Computersystemen die uitvallen vormen een ernstige bedreiging voor de bedrijfscontinuïteit en belemmert hiermee ernstig de voortgang van een bedrijf. Om de continuïteit van uw organisatie te waarborgen adviseren wij uw serverruimte tegen brand- en gevolgschade te beveiligen met een blusgasinstallatie.

Blusgasinstallaties kunnen worden toegepast op locaties waar water en andere blusmiddelen veel schade opleveren of waar andere typen brandblusinstallaties niet kunnen worden toegepast zoals in een serverruimte.

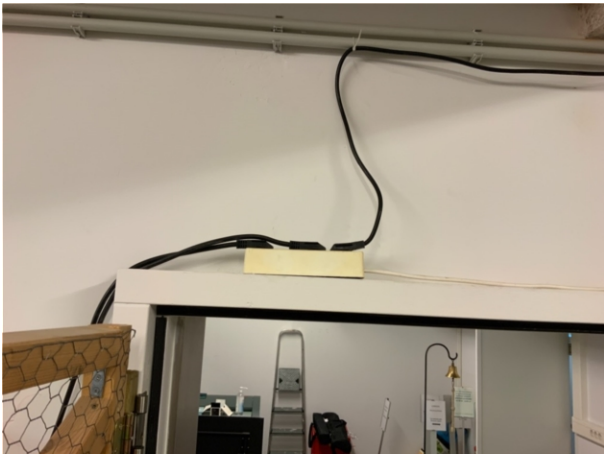
### Stekkerdozen / verlengsnoeren / kabelhaspels

Bij verkeerd gebruik van stekkerdozen, verlengsnoeren en kabelhaspels kan brand ontstaan. Probeer daarom het gebruik ervan ook tot een minimum te beperken. Enkele tips bij gebruik van stekkerdozen, verlengsnoeren en kabelhaspels:

| <b>Aanvullende preventie maatregelen</b> | <b>Status</b> |
|---|---|
| Stekkerdozen / verlengsnoeren / kabelhaspels | <b>Laag</b> |

- \* Gebruik enkel om elektrische apparatuur tijdelijk van stroom te voorzien. Voor vaste opgestelde installaties uitsluitend een vaste 230V of 360V aansluiting gebruiken.
- \* Rol verlengsnoeren altijd helemaal uit als je die gebruikt. Een opgerold snoer in een kabelhaspel kan erg warm worden.
- \* Voorkom vuil en verwijder stofnesten
- \* Let er bij het gebruiken van een haspel op dat je niet meer vermogen (watt) aansluit dan het aangegeven maximale vermogen van de haspel. Sluit daarom grote stroomverbruikers altijd rechtstreeks aan op een vaste aansluiting.
- \* Gebruik nooit meer dan één verlengsnoer/stekkerdoos/haspel tussen apparatuur en de vaste aansluiting

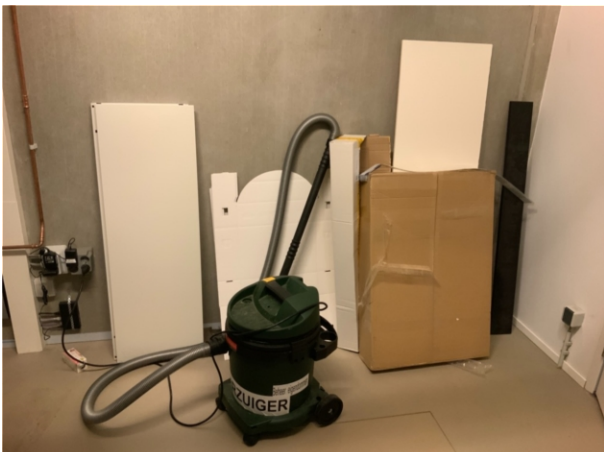
### Opslag technische- of elektrische ruimte

Technische- of elektrische ruimte wordt tevens gebruikt als opslag. Gebruik deze ruimte niet als opslagruimte van (brandbare) materialen en houd deze ruimte bereikbaar.

| <b>Aanvullende preventie maatregelen</b> | <b>Status</b> |
|---|---|
| Opslag technische- of elektrische ruimte | <b>Laag</b> |

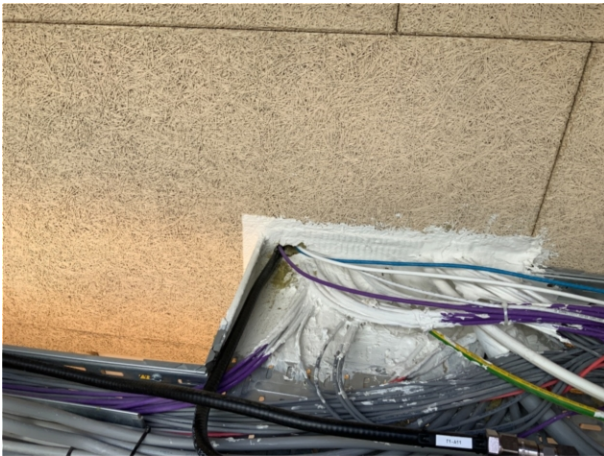
#### Brandwerende doorvoeringen

Wij troffen doorvoeringen in brandwerende scheidingswanden aan die niet of onvoldoende brandwerend zijn afgedicht. Hierdoor kan rook, roet, hitte of vuur via deze doorvoering zich verspreiden naar andere brandcompartimenten. Wij adviseren u een controle uit te laten voeren door een hiervoor gecertificeerd bedrijf en de ondeugdelijke doorvoeringen te herstellen.

| <b>Aanvullende preventie maatregelen</b> | <b>Status</b> |
|---|---|
| Brandwerende doorvoeringen | <b>Middel</b> |

Graag ontvangen wij na herstel van de gebreken een bevestiging en opleveringsrapport van de uitgevoerde werkzaamheden.

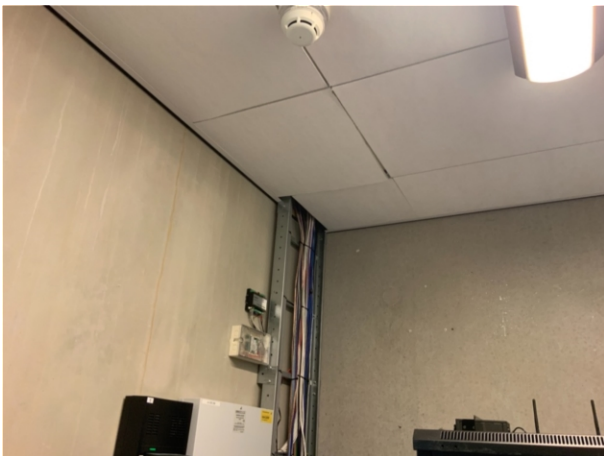
#### Ontbreken platen systeemplafond

Wij constateerde dat er enkele platen ontbreken in het systeemplafond hierdoor werkt de rookmelder van de brandmeldinstallatie mogelijk niet snel genoeg reageert. Bij een eventuele brand zal door het ontbreken van de plafondplaten de rook pas worden gedetecteerd nadat de ruimte boven het plafond is gevuld met rook. Herstel het systeemplafond door de platen terug te plaatsen.

| <b>Aanvullende preventie maatregelen</b> | <b>Status</b> |
|---|---|
| Ontbreken platen systeemplafond | <b>Middel</b> |

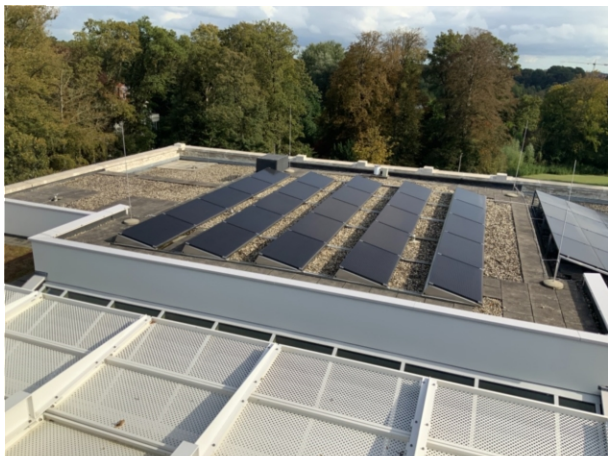
#### SCIOS Scope 12 keuring

De montage van een zonnepanelen installatie op het dak van uw gebouw brengt risico's met zich mee. De afgelopen jaar is er regelmatig brand ontstaan in zonnepanelen. Vandaar dat verzekeraars bij de aanwezigheid van zonnepanelen om een SCIOS Scope 12-keuring vragen.

| <b>Aanvullende preventie maatregelen</b> | <b>Status</b> |
|---|---|
| Zonnepanelen zijn niet Scope 12 gekeurd. Keuring opgenomen als preventie. | <b>Hoog</b> |

De SCIOS Scope 12-keuring is een elektrische inspectie van uw zonnepanelen installatie. Hierbij wordt de gehele installatie geïnspecteerd zoals: de zonnepanel, strengen, connectoren, omvormers, optimizers en bijbehorende meterkast(en). Daarnaast wordt er specifiek gekeken naar brandrisico's en de elektrische veiligheid."

Na afronding van de keuring wordt een rapportage gemaakt van de bevindingen en eventuele geconstateerde gebreken. Graag ontvangen wij kopie van het scope 12 keuringsrapport inclusief het bewijs van de herstelwerkzaamheden van de geconstateerde gebreken.
