Kennemer Lyceum

#### Inspectie

## 1. Inleiding

## 2. Preventie rapportage

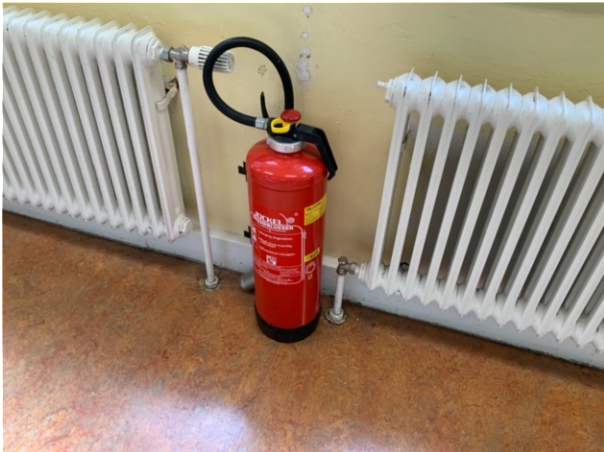
#### Blusmiddelen

Brandblussers aanwezig en worden periodiek onderhouden.

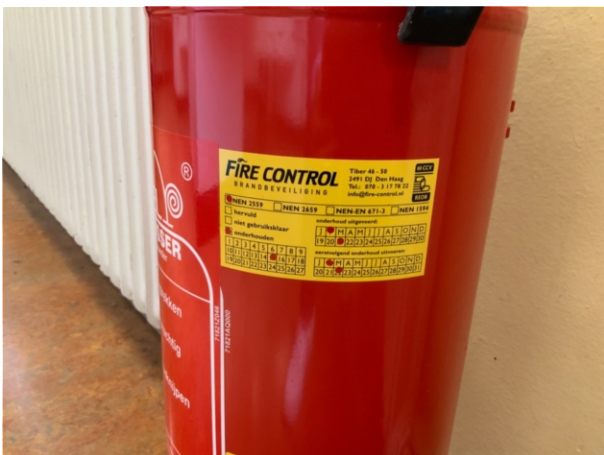
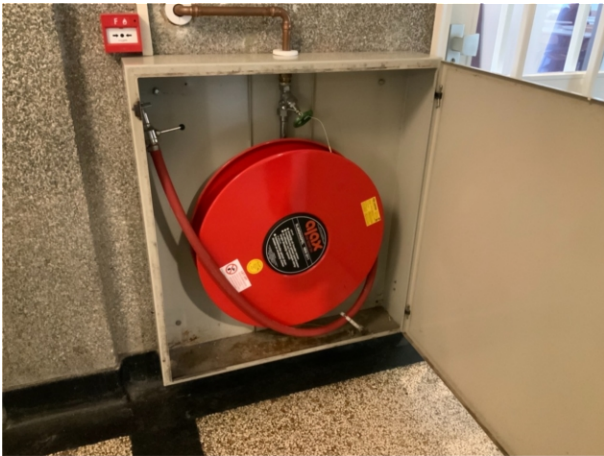
#### Brandslanghaspels

Brandslanghaspels aanwezig en worden periodiek onderhouden.

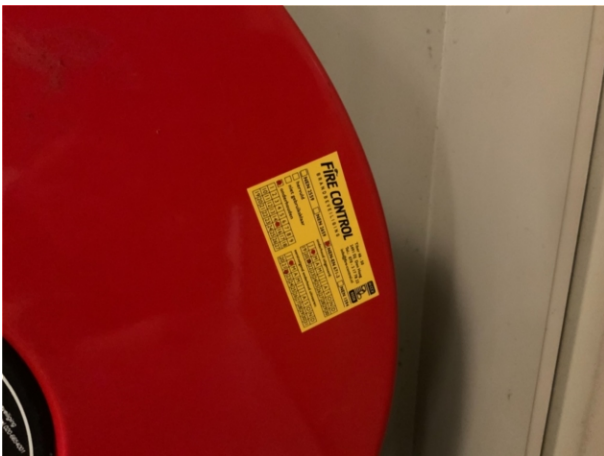
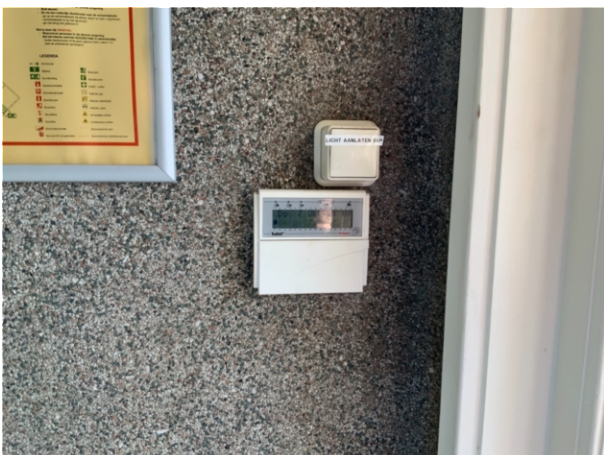
#### Inbraakbeveiligingsinstallatie

Inbraakinstallatie aanwezig, wordt jaarlijks onderhouden en heeft een doormelding aan PAC

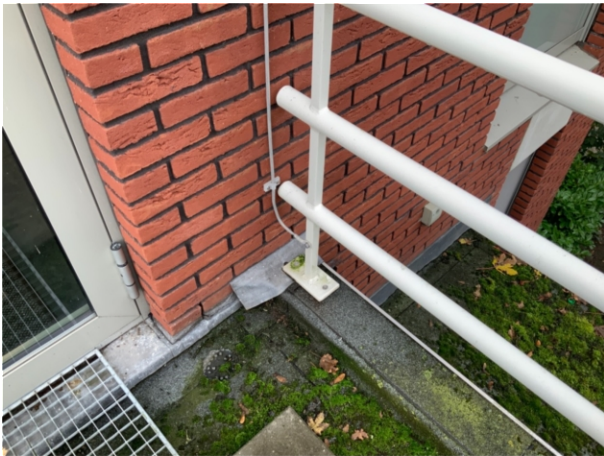
#### Bliksem- en aardingsbeveiliging

Geen bliksem- en aardingsbeveiliging aanwezig. Advies opgenomen als preventie.

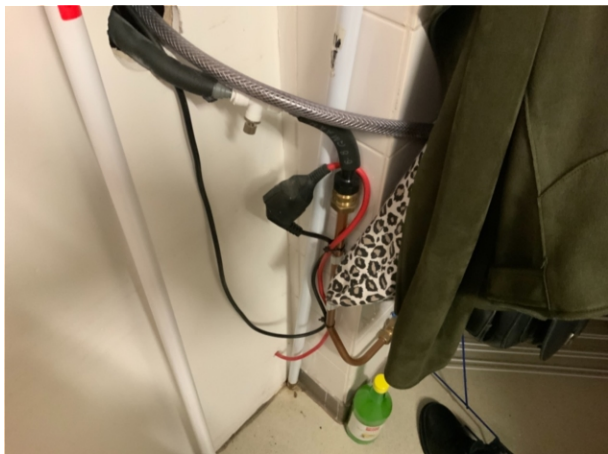
### Stekkerdozen / verlengsnoeren / kabelhaspels

Bij verkeerd gebruik van stekkerdozen, verlengsnoeren en kabelhaspels kan brand ontstaan. Probeer daarom het gebruik ervan ook tot een minimum te beperken. Enkele tips bij gebruik van stekkerdozen, verlengsnoeren en kabelhaspels:

| Aanvullende preventie maatregelen | Status |
|---|---|
| Stekkerdozen / verlengsnoeren / kabelhaspels | Laag |

- \* Gebruik enkel om elektrische apparatuur tijdelijk van stroom te voorzien. Voor vaste opgestelde installaties uitsluitend een vaste 230V of 360V aansluiting gebruiken.
- \* Rol verlengsnoeren altijd helemaal uit als je die gebruikt. Een opgerold snoer in een kabelhaspel kan erg warm worden.
- \* Voorkom vuil en verwijder stofnesten
- \* Let er bij het gebruiken van een haspel op dat je niet meer vermogen (watt) aansluit dan het aangegeven maximale vermogen van de haspel. Sluit daarom grote stroomverbruikers altijd rechtstreeks aan op een vaste aansluiting.
- \* Gebruik nooit meer dan één verlengsnoer/stekkerdoos/haspel tussen apparatuur en de vaste aansluiting

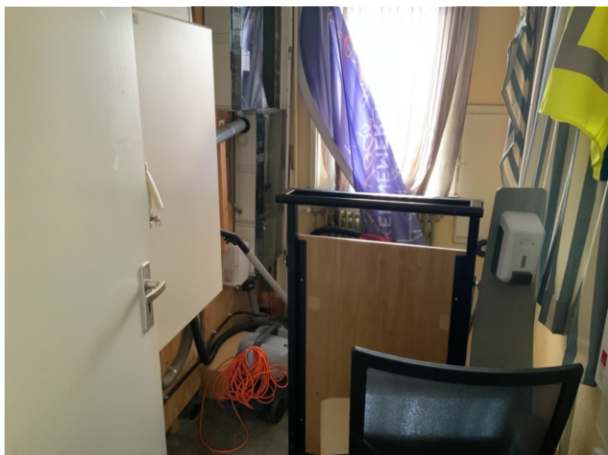
### Opslag technische- of elektrische ruimte

Technische- of elektrische ruimte wordt tevens gebruikt als opslag. Gebruik deze ruimte niet als opslagruimte van (brandbare) materialen en houd deze ruimte bereikbaar.

| Aanvullende preventie maatregelen | Status |
|---|---|
| Opslag technische- of elektrische ruimte | Laag |

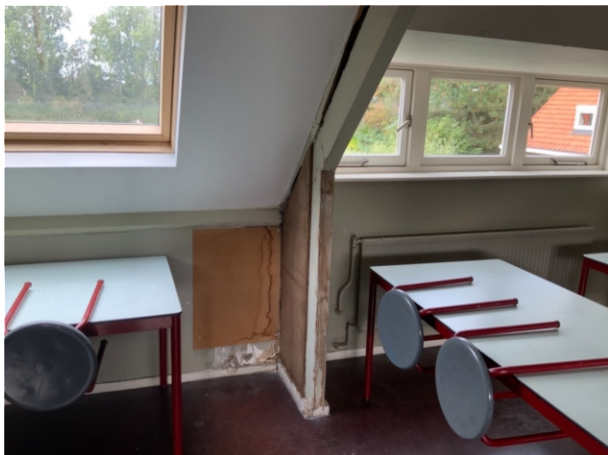
### Herstel dakbedekking

Tijdens onze inspectie troffen wij lekkage sporen aan in het gebouw. Vermoedelijk is de dakbedekking niet meer waterdicht en adviseren wij u een dakinspectie te laten uitvoeren door een erkende dakdekker/loodgieter. Graag ontvangen wij na de werkzaamheden een bewijs van deugdelijk herstel en een rapportage van de uitgevoerde dakinspectie.

| Aanvullende preventie maatregelen | Status |
|---|---|
| Herstel dak | Hoog |

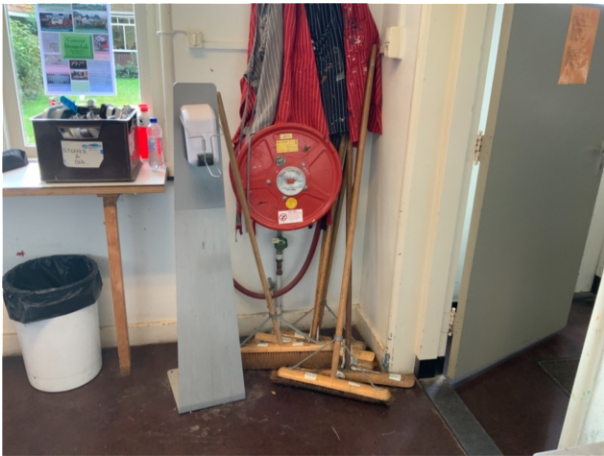
#### Blusmiddelen vrijhouden

Alle brandblussers en brandslanghaspels dienen goed zichtbaar en bereikbaar te zijn zodat deze bij een (beginnende) brand snel kunnen worden ingezet. Tijdens onze inspectie waren een aantal blusmiddelen slecht bereikbaar doordat er opslag voor of tegen waren geplaatst.

| Aanvullende preventie maatregelen | Status |
|---|---|
| Blusmiddelen vrijhouden | Middel |
