## Asfalt- en funderingsonderzoek diverse locaties vliegbasis Woensdrecht

Projectnummer: 210835

Plaats, datum: Berkel-Enschoot, 26 mei 2021

7 locaties vliegbasis Woensdrecht

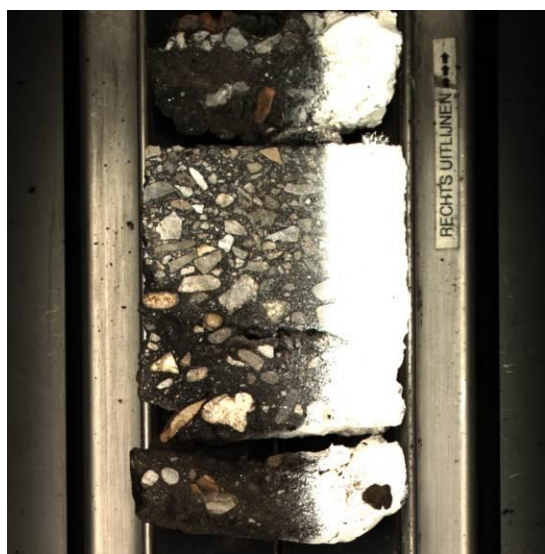
V21.0630 - D6-2

| monster | Soort verharding | Bijzonderheden | Laagdikte cumulatief mm | Laagdikte individueel mm | Fluorescerend gebied mm |
|---|---|---|---|---|---|
| D6-2 | SMA 0/8<br>DAB 0/11<br>GAB 0/32<br>GAB 0/32 | lengtescheur en in stukken<br>0-187 | 45<br>94<br>152<br>187 | 45<br>49<br>58<br>35 | geen |
