# Meerjarenonderhoudsplan

104167 • "Oude Drukkerij"

Oostvest 54-56

Haarlem

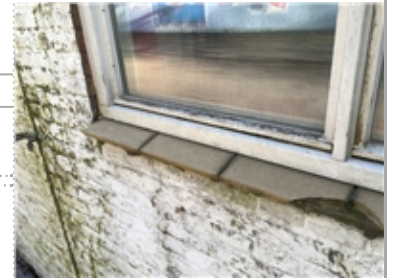
**3120 Raamdorpel tegels**

B7SM01 Afbrokkelen afboeren

| Ernst | Intensiteit | Omvang | Conditie | Risico/prioriteit |
| Serieus | 3 | 2 | 2 | |

| Activiteit: | 2022 | Hvh | Totaal |
| Herstellen | | 1,00 pst | € 250 |

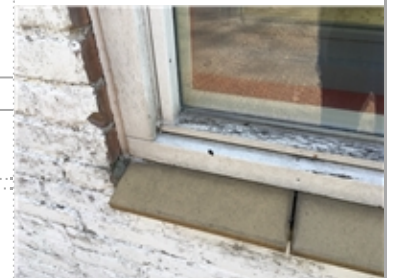
**3120 Raamdorpel tegels**

B7EW01 Afdichting, manco

| Ernst | Intensiteit | Omvang | Conditie | Risico/prioriteit |
| Ernstig | 3 | 5 | 6 | |

| Bij alle tegels is het voegwerk eruit. | | | |

| Activiteit: | 2022 | Hvh | Totaal |
| Herstellen | | 112,00 m1 | € 1.120 |

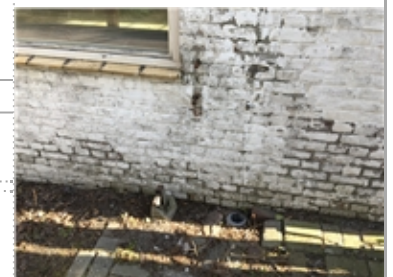
**4111 Gevelafwerking voegwerk platvol**

B8EC01 Loszittend, onsaamenhangend

| Ernst | Intensiteit | Omvang | Conditie | Risico/prioriteit |
| Ernstig | 3 | 5 | 6 | |

| Activiteit: | 2022 | Hvh | Totaal |
| Herstellen | | 581,00 pst | € 28.725 |

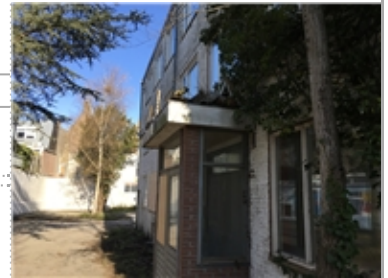
**4621 Buitenschilderwerk boeiboord hout dekkend**

B11EM04 Kale delen

| Ernst | Intensiteit | Omvang | Conditie | Risico/prioriteit |
| Ernstig | 3 | 5 | 6 | |

| Activiteit: | 2022 | Hvh | Totaal |
| Herstellen | | 12,00 m2 | € 762 |

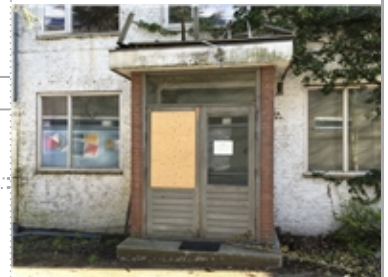
**4621 Buitenschilderwerk deur hout dekkend**

B11EM04 Kale delen

| Ernst | Intensiteit | Omvang | Conditie | Risico/prioriteit |
| Ernstig | 3 | 5 | 6 | |

| Activiteit: | 2022 | Hvh | Totaal |
| Herstellen | | 5,00 m2 | € 624 |

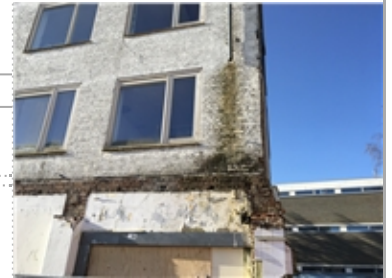
### 4621 Buitenschilderwerk metselwerk

B11EM01 Onthechting van ondergrond

| Ernst | Intensiteit | Omvang | Conditie | Risico/prioriteit |
| Ernstig | 3 | 5 | 6 | |

| Activiteit: | 2022 | Hvh | Totaal |
| Herstellen | | 581,00 m2 | € 15.809 |

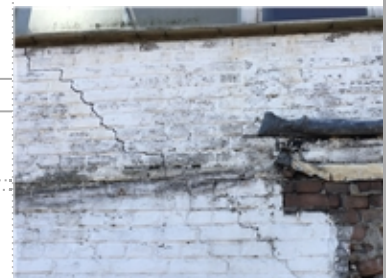
### 2110 Gevelconstructie metselwerk

B2EC02 Scheuren constructief

| Ernst | Intensiteit | Omvang | Conditie | Risico/prioriteit |
| Ernstig | 3 | 1 | 2 | |

Op plaatsen worden de gevelstenen naar buiten gedrukt. Oorzaak onderzoeken.

| Activiteit: | 2022 | Hvh | Totaal |
| Herstellen | | 1,00 pst | € 4.500 |

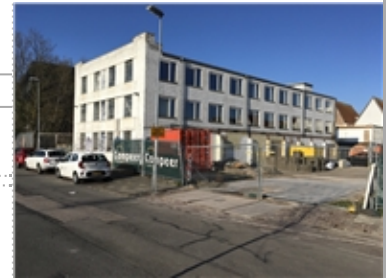
**2110 Gevelconstructie metselwerk**

B2GA02 Graffiti, bekladding

| Ernst | Intensiteit | Omvang | Conditie | Risico/prioriteit |
| Gering | 3 | 5 | 4 | |

| Activiteit: | 2022 | Hvh | Totaal |
| Reinigen | | 581,00 m2 | € 4.491 |
| de complete gevels reinigen. | | | |

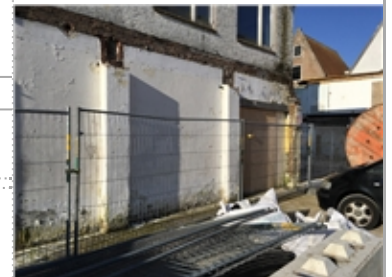
**2110 Gevelconstructie metselwerk**

B2SM03 Beschadiging

| Ernst | Intensiteit | Omvang | Conditie | Risico/prioriteit |
| Serius | 3 | 3 | 3 | |

| Activiteit: | 2022 | Hvh | Totaal |
| Herstellen | | 174,00 m2 | € 7.830 |
| Oud stucwerk, muurdammen en tegels verwijderen en metselwerk herstellen. | | | |

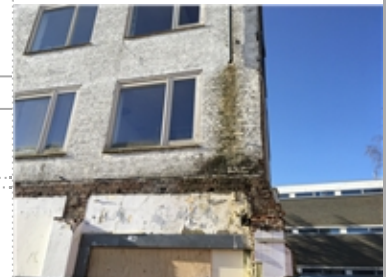
5211 Hemelwaterafvoer pvc

K5EC01 Beschadiging (barsten/gaten)

| Ernst | Intensiteit | Omvang | Conditie | Risico/prioriteit |
| Ernstig | 3 | 4 | 5 | |

| 2022 | Hvh | Totaal |
| | 64,00 m1 | € 1.088 |

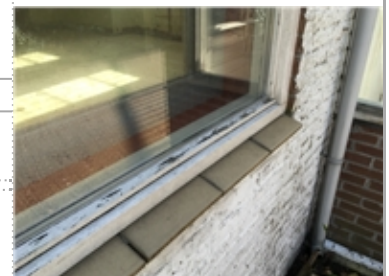
4631 Buitenschilderwerk kozijn en raam hout dekkend

B11EM04 Kale delen

| Ernst | Intensiteit | Omvang | Conditie | Risico/prioriteit |
| Ernstig | 3 | 3 | 4 | |

| Activiteit: | 2022 | Hvh | Totaal |
| Herstellen | | 1,00 pst | € 12.100 |

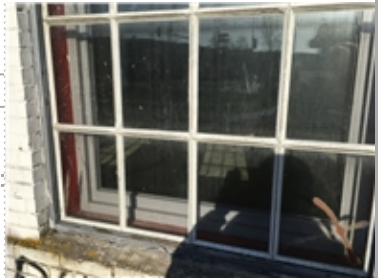
#### 4631 Buitenschilderwerk kozijn en raam staal

B11EM04 Kale delen

| Ernst | Intensiteit | Omvang | Conditie | Risico/prioriteit |
| Ernstig | 3 | 3 | 4 | |

| Activiteit: | 2022 | Hvh | Totaal |
| Herstellen | | 1,00 pst | € 1.250 |

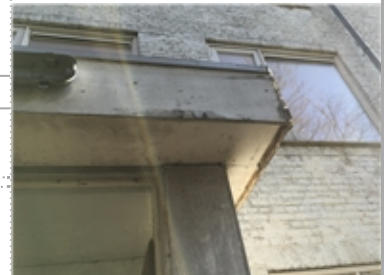
#### 2716 Boeiboord multiplex

B8EM06 Houtrot

| Ernst | Intensiteit | Omvang | Conditie | Risico/prioriteit |
| Ernstig | 3 | 2 | 3 | |

| 2022 | Hvh | Totaal |
| | 1,00 pst | € 550 |

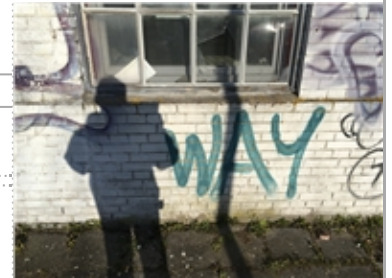
### 3120 Blankglas enkel 4 mm

B7EW01 Afdichting, manco

| Ernst | Intensiteit | Omvang | Conditie | Risico/prioriteit |
| Ernstig | 3 | 1 | 2 | |

| Op enkele plaatsen zijn ruiten stuk. | | | |

| Activiteit: | 2022 | Hvh | Totaal |
| Herstellen | | 1,00 pst | € 250 |

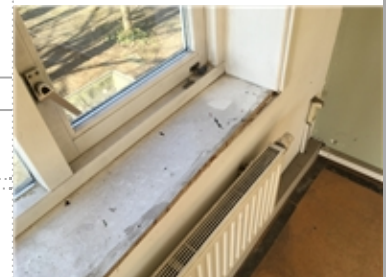
### 3120 Vensterbank op metselwerk

B7SM01 Afbrokkelen afboeren

| Ernst | Intensiteit | Omvang | Conditie | Risico/prioriteit |
| Serieus | 3 | 2 | 2 | |

| Activiteit: | 2022 | Hvh | Totaal |
| Herstellen | | 1,00 pst | € 350 |

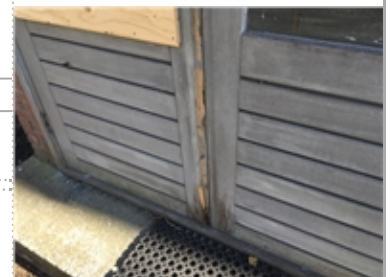
### 3131 Entree deur hardhout

B7SM02 Beschadiging deur

| Ernst | Intensiteit | Omvang | Conditie | Risico/prioriteit |
| Serieus | 3 | 2 | 2 | |

| Activiteit: | 2022 | Hvh | Totaal |
| Herstellen | | 1,00 pst | € 150 |

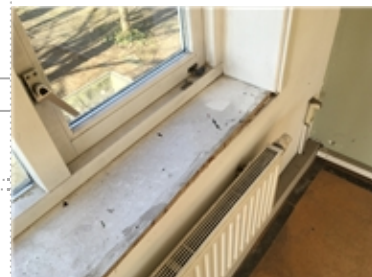
3120 Hang en sluitwerk buitenramen

B7SC02 Ontbrekende (onder-)delen

| Ernst | Intensiteit | Omvang | Conditie | Risico/prioriteit |
| Serieus | 3 | 1 | 1 | |

Aanbrengen

1,00 pst

€ 150
