## Fietsznfabriek te Haarlem

Milieuhygiënisch vooronderzoek  
Verkennd milieukundig bodemonderzoek  
Verkennd asbestonderzoek

Kenmerk A0736-06/PBE/rap1.1  
Datum 12 oktober 2021

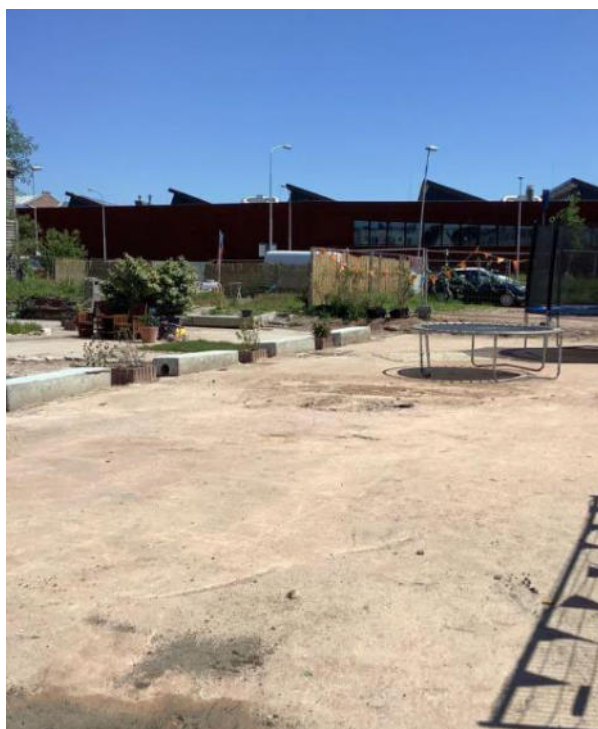
Afbeelding 3: Onderzoekslocatie

De terreinverkenning is op 31 mei 2021 uitgevoerd. Op basis van de terreinverkenning blijkt geen sprake te zijn van aanvullende bijzonderheden en hebben zich geen wijzigingen voorgedaan ten opzichte van de reeds verkregen gegevens.

De navolgende afbeeldingen geven een beeld van de onderzoekslocatie en de directe omgeving. Ter illustratie is in bijlage 2 een fotoreportage opgenomen
