# RAPPORT

## **RWZI's Westerkwartier milieuhygiënisch vooronderzoek**

locaties Marum, Gaarkeuken, Zuidhorn

Klant: Waterschap Noorderzijlvest

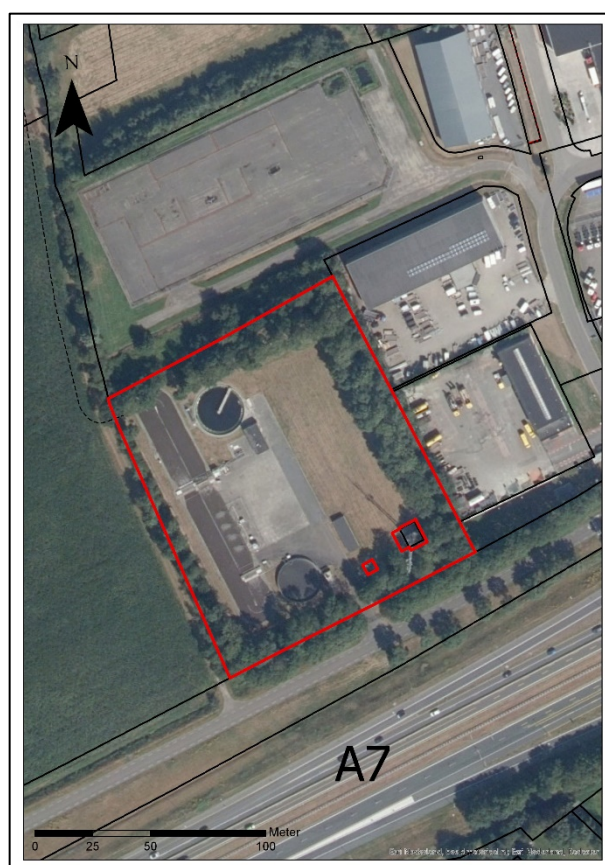
Figuur 2: Ligging RWZI Marum (luchtfoto 2019)

Het plangebied betreft het perceel dat kadastraal bekend staat als MRM01-F-5960, weergegeven in het rode vlak in figuur 2. Het perceel is in eigendom van het Waterschap Noorderzijlvest.

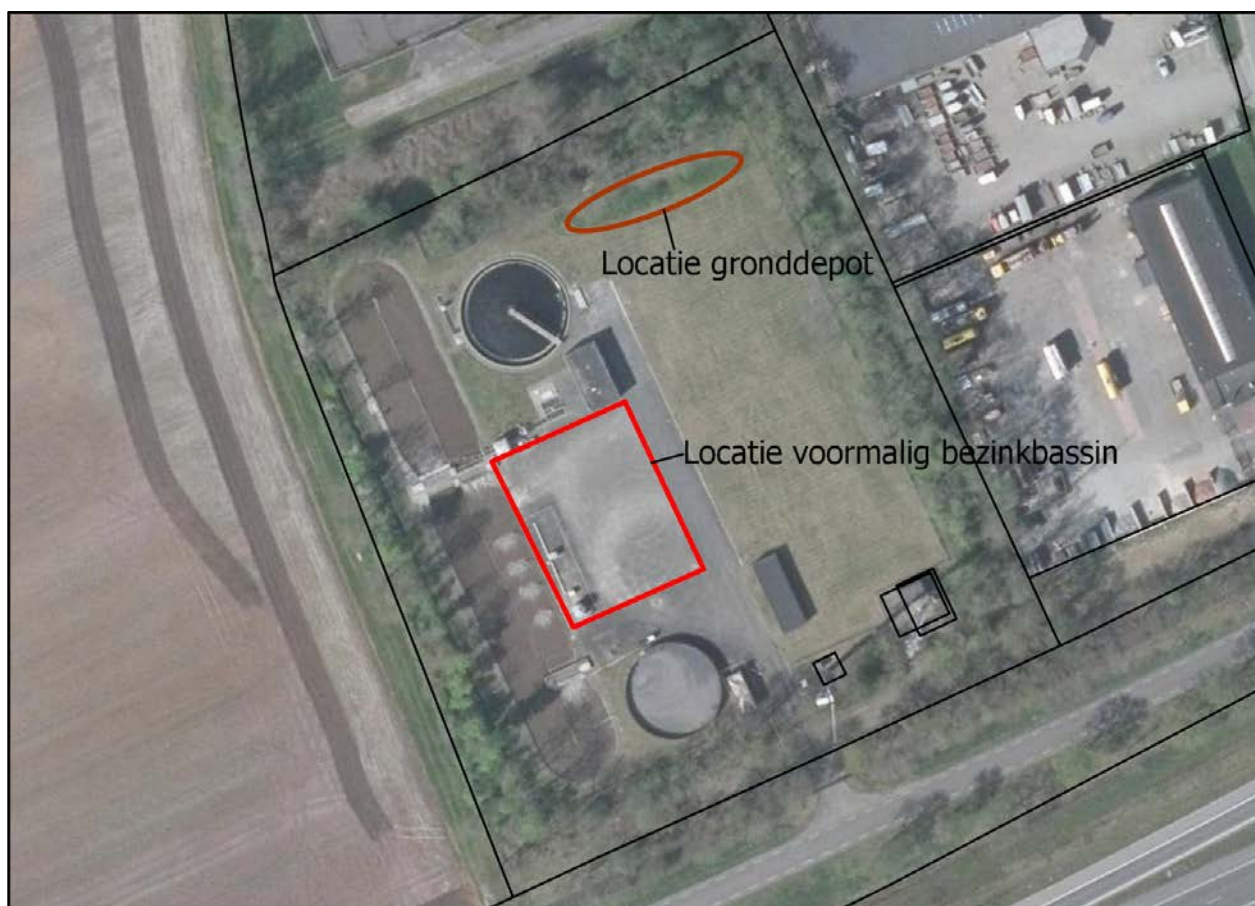
Figuur 3: Locatie voormalig bezinkbassin en gronddepot

- Het vermoeden bestaat dat het circuit waarin het rioolwater van de genoemde locaties wordt verzameld lek is. Uit beschikbare monitoringsgegevens van november 2015 blijkt dat op twee terreindelen van de RWZI verhoogde NH<sub>4</sub>-N gehalten in het grondwater worden gemeten. Het bezinkbassin waar vroeger het slib werd ontwaterd, is opgeruimd. In de noordhoek van de locatie is de vrijgekomen grond op het maaiveld in depot gezet. Vervolgens zijn ter plaatse van het bassin stelconplaten op het maaiveld aangebracht (zie figuur 4). In figuur 3 zijn de locaties weergegeven.

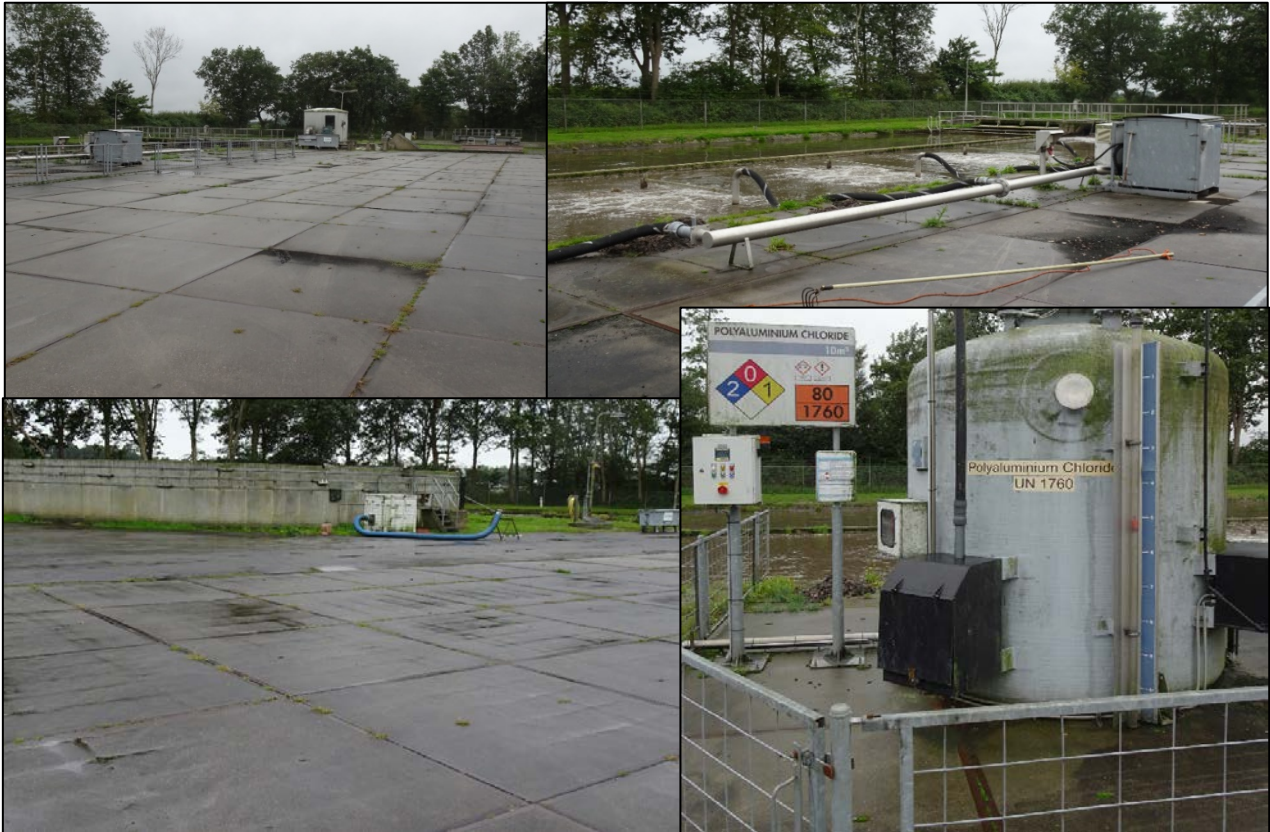
Figuur 4: Foto's terreinverkenning RWZI te Marum

Navolgend zijn enkele foto's van de terreinverkenning opgenomen.

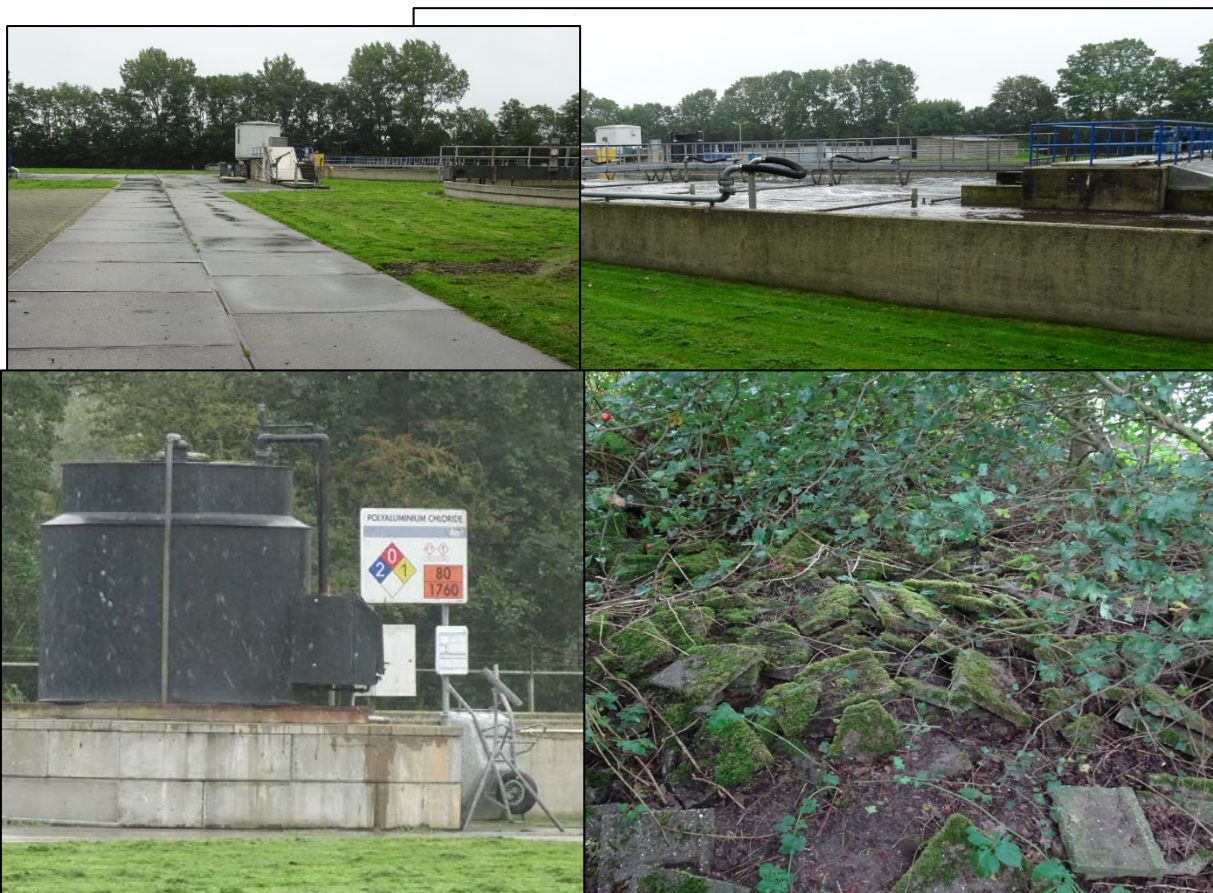
Figuur 11: Foto's terreinverkenning RWZI te Gaarkeuken

- Het bezinkbassin waar vroeger het slib werd ontwaterd, is voor 1996 opgeruimd. In figuur 12 is de locatie weergegeven.
- Op de locatie hebben voor zover bekend geen calamiteiten plaatsgevonden.
- Aan de rand van de locatie is een stapel met tegels en grond aangetroffen (figuur 11). De herkomst en kwaliteit van de grond is onbekend.

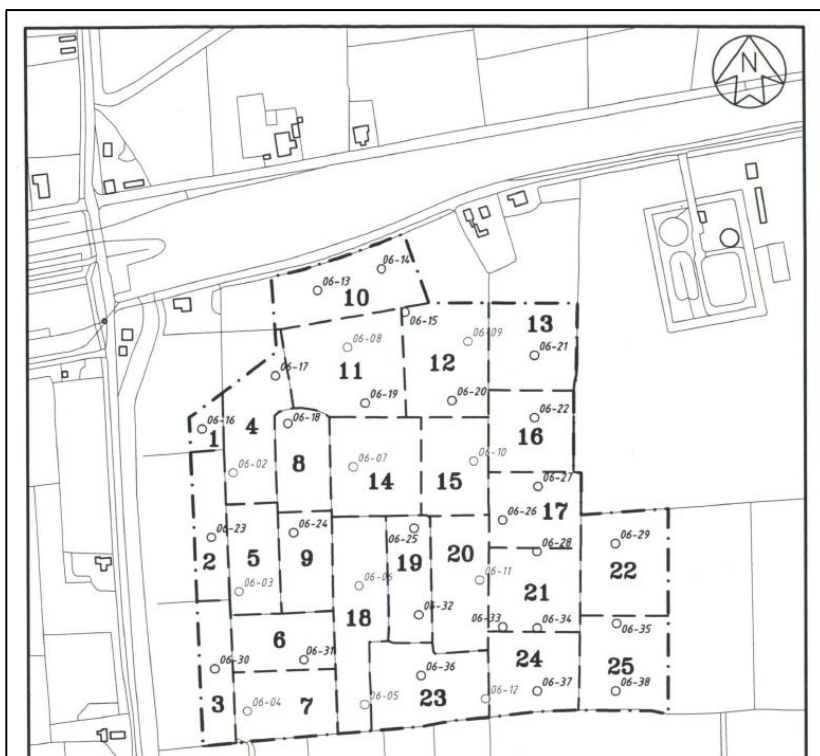
Figuur 15: Boorplan bodemonderzoek Grontmij 1999

in een aantal grondmonsters het EOX-gehalte ten opzichte van de detectiegrens verhoogd aangetoond. Het onderzoeksgebied van dit onderzoek is weergegeven in figuur 15.

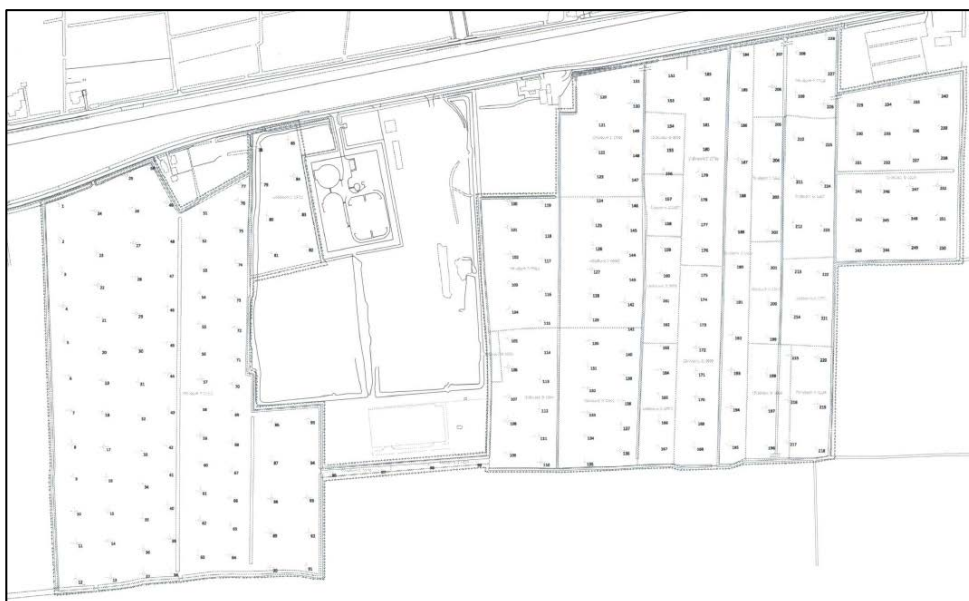
Figuur 16: Boorplan bodemonderzoek Terra 2011

Gesteld wordt dat de aangetroffen concentraties geen aanleiding geven tot het instellen van een vervolgonderzoek en dat er uit milieuhygiënisch oogpunt geen bezwaar is tegen een eventuele eigendomsoverdracht. Het onderzoeksgebied van dit onderzoek is weergegeven in figuur 16.

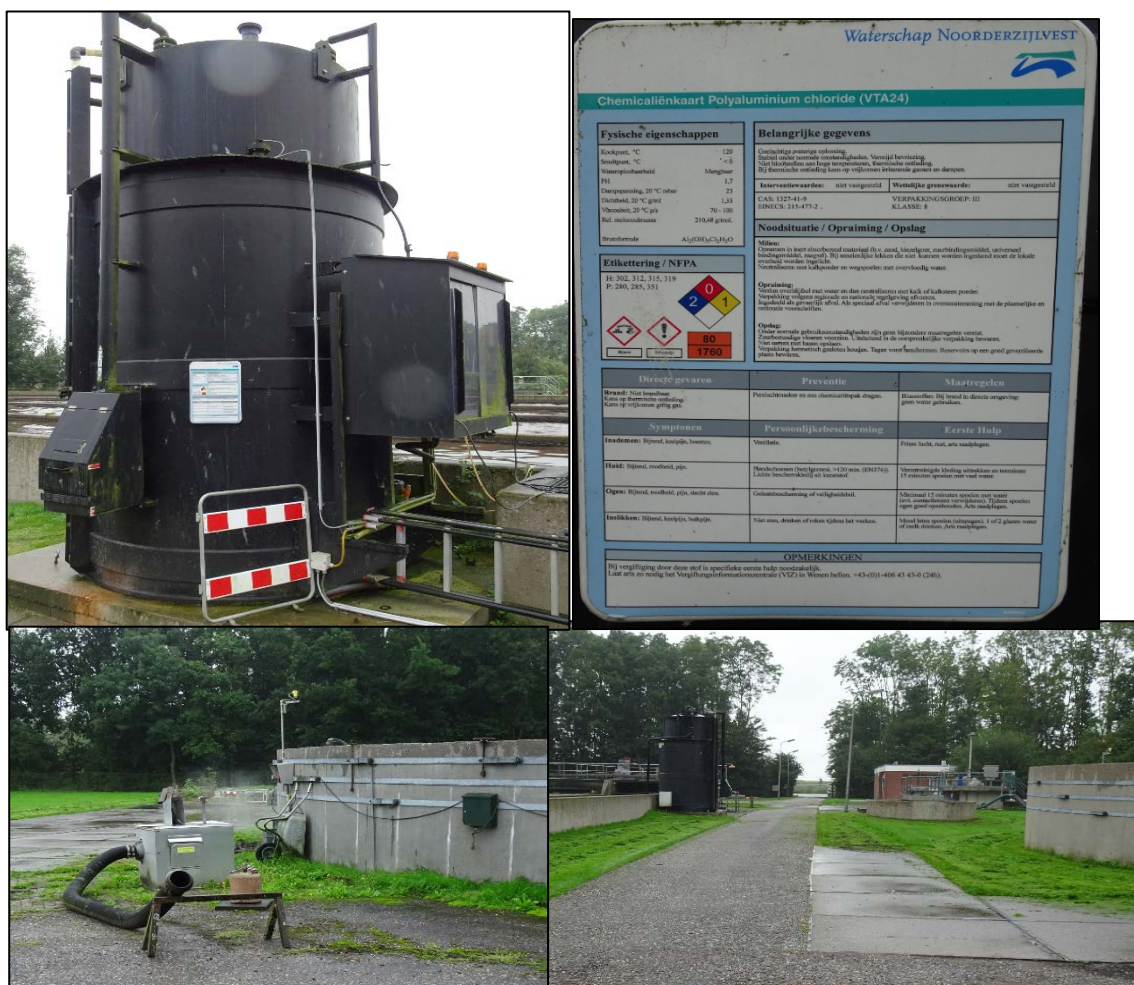
Figuur 18: Foto's terreinverkenning RWZI te Zuidhorn

- De rioolwaterzuivering is in principe een gesloten bedrijfsproces waar bij normale bedrijfsvoering geen bodembelasting plaatsvindt. Overtollig zuiverings-slib wordt in een bassin verzameld en periodiek met een tankwagen geleegd voor verwerking op de locatie Garmerwolde. Hierbij wordt een slang van het bassin aan de tankwagen gekoppeld (zie figuur 18). Deze pompactiviteiten vinden plaats boven een gesloten verharding.
- De bezinkbassins waar vroeger het slib werd ontwaterd, zijn opgeruimd. De locatie van deze voormalige bezinkbassins is onbekend, dit geldt tevens voor een eventueel overslagpunt.
- Op de locatie hebben voor zover bekend geen calamiteiten plaatsgevonden.
