## Proces verbaal van oplevering

Opsporen van ontplofbare oorlogsresten  
 Uitbreiding Hangar 17 Vliegbasis Leeuwarden

Projectnummer: 210166

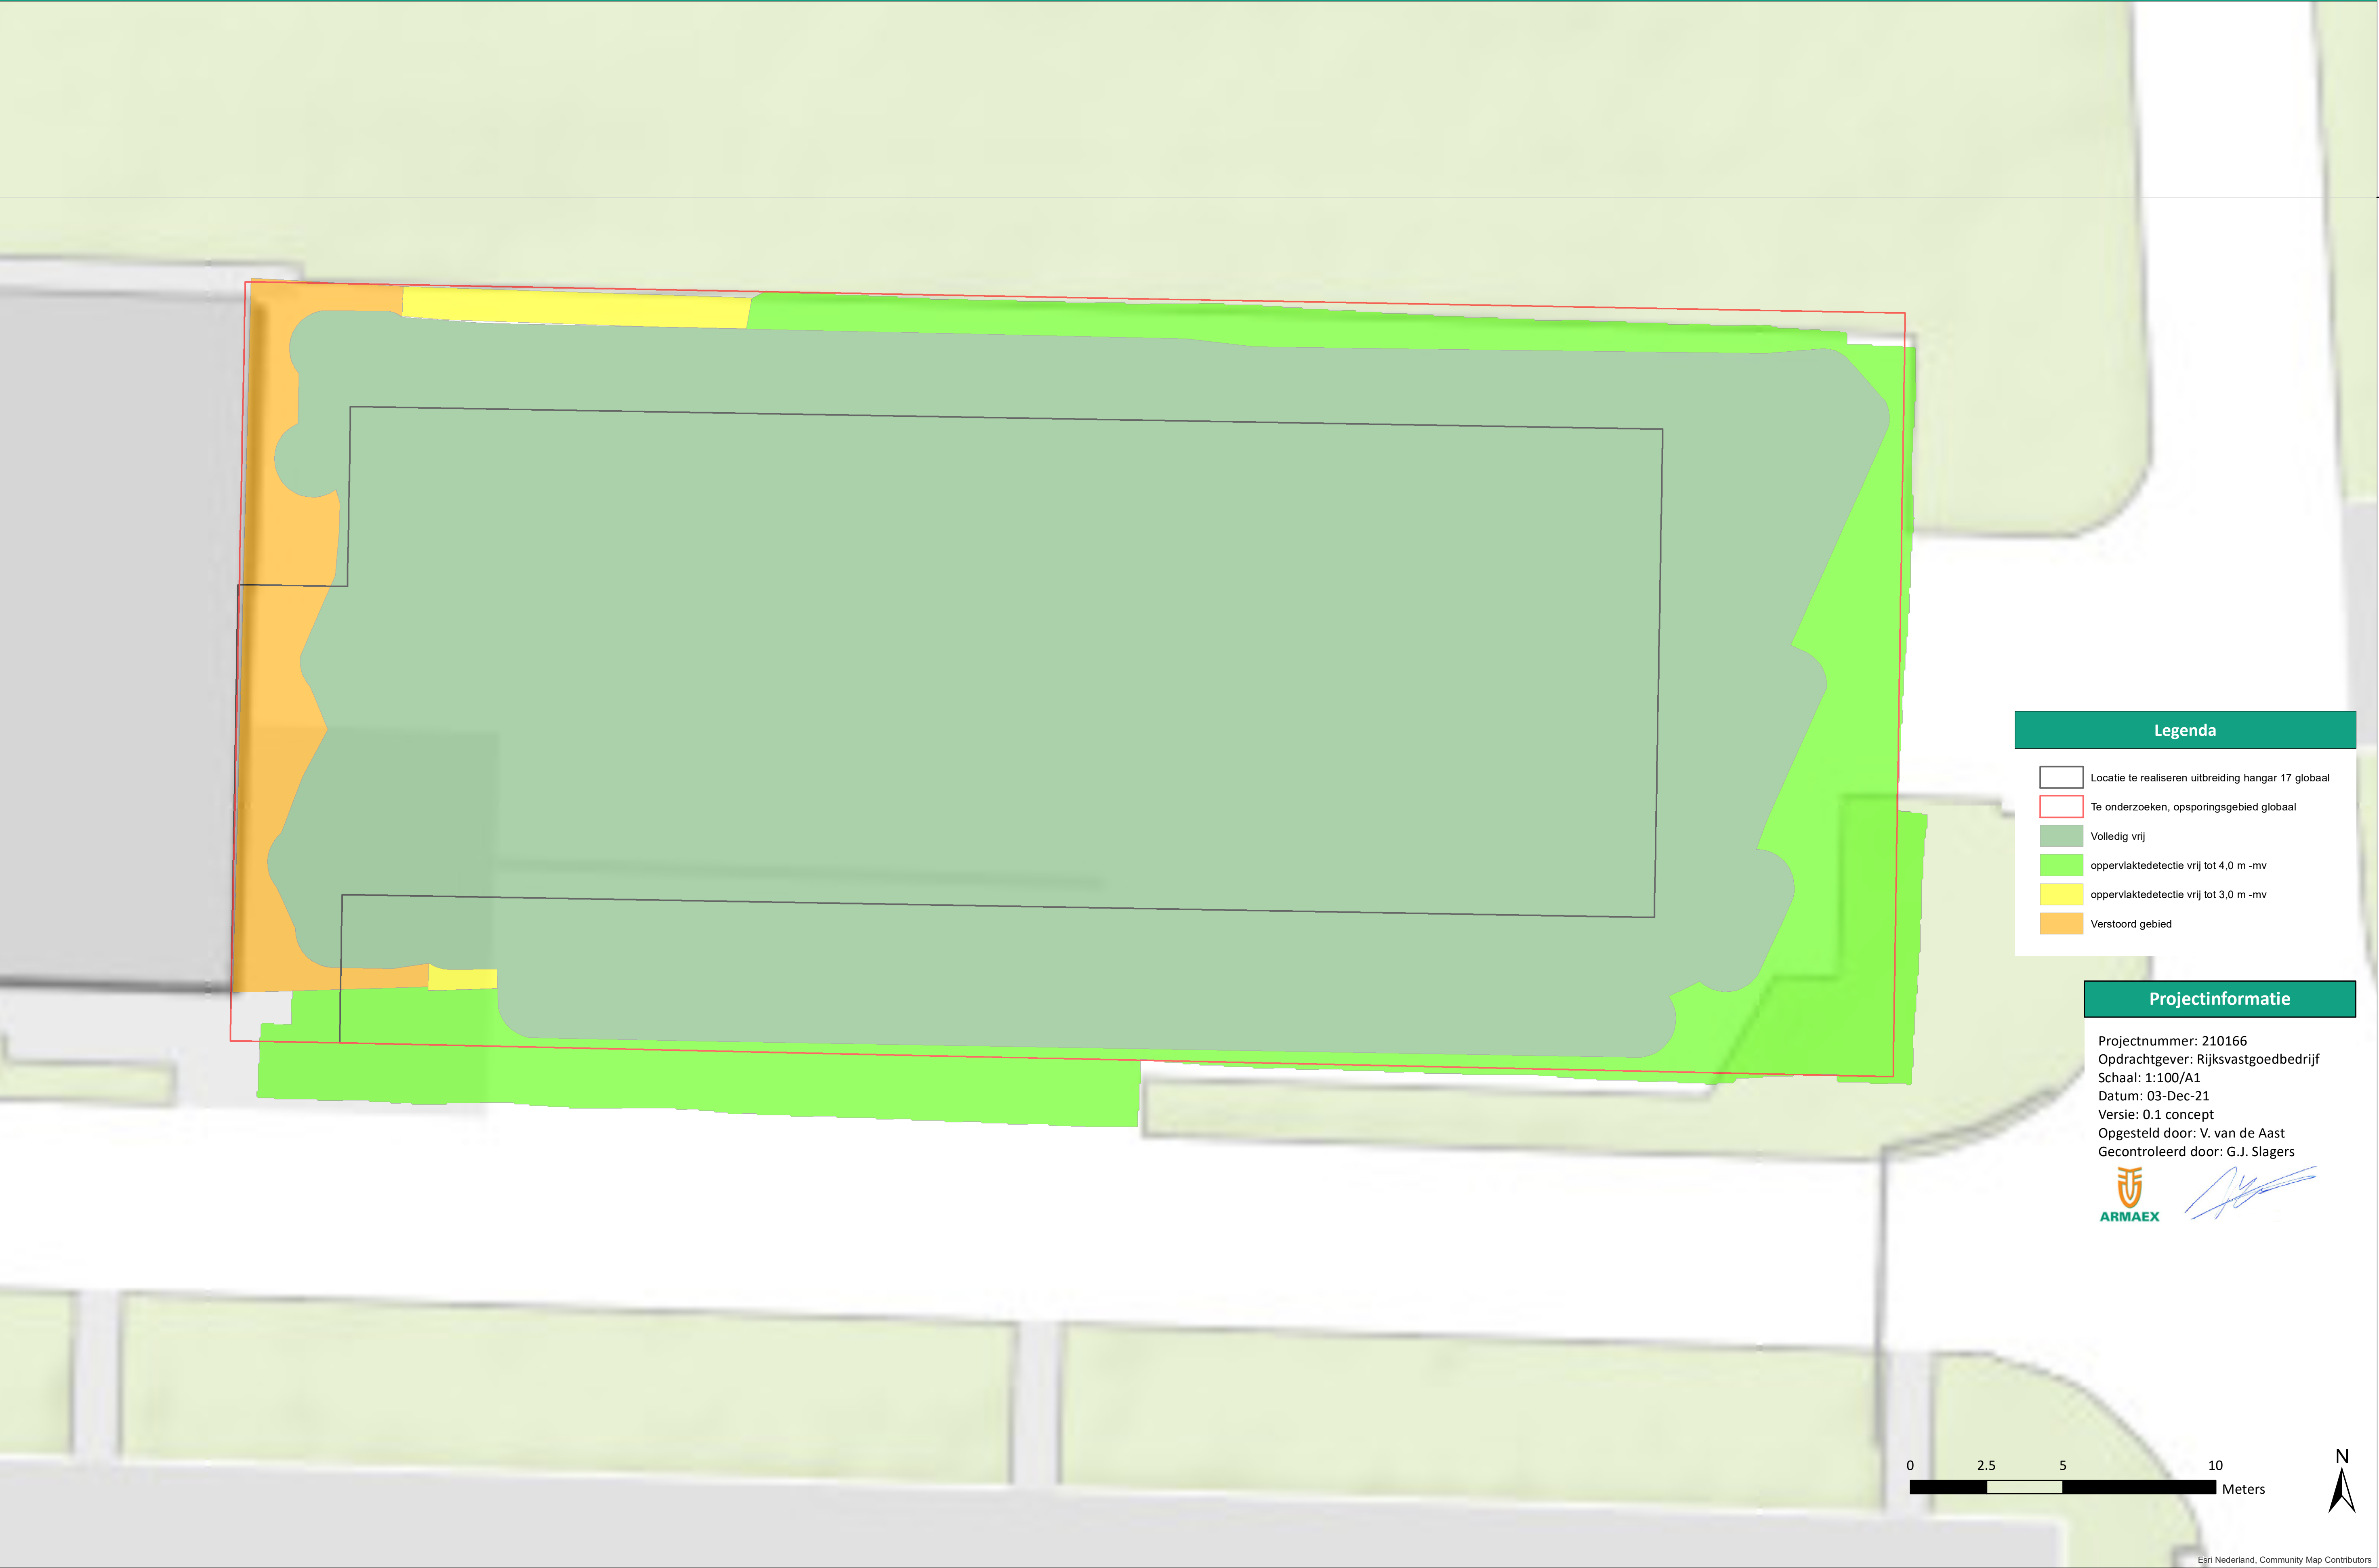
## **Bijlage 1 – Vrijgavetekening**

De aanwezigheid van de bestaande bebouwing, verharding en ondergrondse infra kenden een versturende werking op detectieapparatuur. Hierdoor was metaaldetectie op sommige locaties niet mogelijk. De gebieden die beperkt/niet zijn vrijgegeven staan ingetekend in de vrijgavetekening in bijlage 1 van dit PVO.

Het opsporingsgebied is onderzocht en vrijgegeven op de aanwezigheid van ontplofbare oorlogsresten zoals deze staat aangegeven op de tekening in bijlage I. Uitgangspunt is geweest het gebied vanaf maaiveld t/m de 10 Mpa laag + 1,0 meter veiligheidsmarge te onderzoeken. Tijdens de uitvoering is gebleken dat niet het gehele gewenste gebied kon worden onderzocht ivm obstakels. Binnen de contouren van de nieuwbouw kon echter wel alles worden onderzocht. Deze gebieden zijn weergegeven in 'Bijlage 1 – Vrijgavetekening'.

**Binnen het door Armaex onderzochte opsporingsgebied, zoals aangegeven op de tekening in bijlage 1, kunnen grondroerende werkzaamheden veilig worden uitgevoerd ten aanzien van (mogelijke) aanwezigheid van ontplofbare oorlogsresten.**
