**ELEKTROSPEKT BV**

### **NEN 3140+A3:2019 (nl) INSPECTIE LAAGSPANNINGSINSTALLATIE**

**CSG Liudger,  
Leidijk 42d, 8434 NC Waskemeer**

**19 oktober 2020**

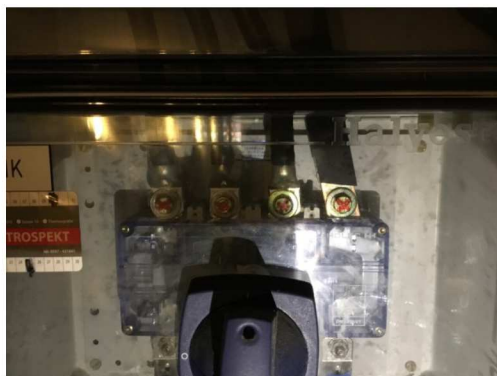
gebreknummer 1

prioriteit B

gebouw: CSG Liudger Waskemeer  
etage: begane grond  
verdelers: HKL  
omschrijving: De gemeten vereffeningsleidingweerstand van de kabelgoot aan de onderzijde van de schakel en verdeelinrichting voldoet niet aan de minimale vereiste waarde.

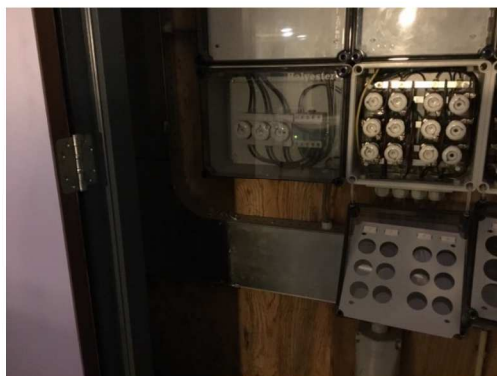
gebreknummer 2

prioriteit B

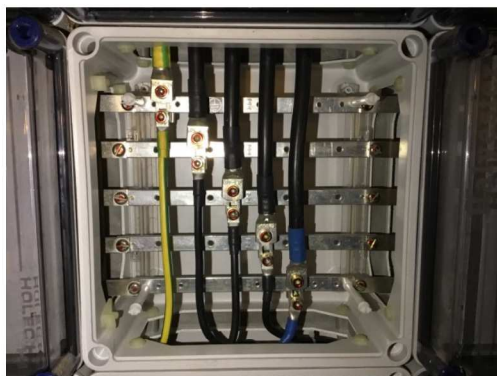
gebreknummer 3

omschrijving: De spanningsrail en de nulrail zijn niet voorzien van een aanduiding.

prioriteit C

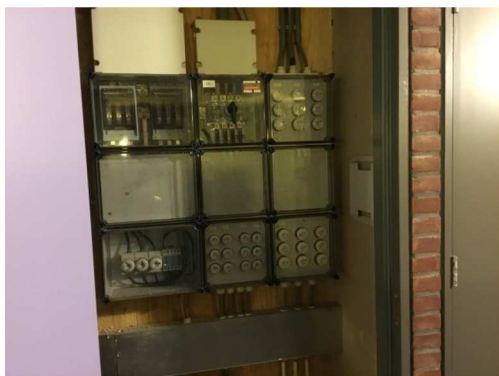
gebouw: CSG Liudger Waskemeer gebreknnummer 5  
etage: begane grond  
verdeler: HKL  
omschrijving: Diverse eindgroepen van de schakel- en verdeelinrichting zijn niet voorzien van een codering.

prioriteit C

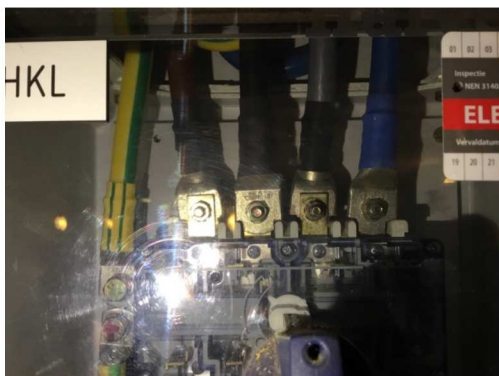
gebouw: CSG Liudger Waskemeer gebreknnummer 6  
etage: begane grond  
verdeler: HKL  
omschrijving: De kabelschoenen aan de bovenzijde van de hoofdschakelaar zijn op een ondeugdelijk manier aangepast. De aders van de voedingskabel zijn aangesloten met een kabelschoen met een te grote boutdiameter.

prioriteit B

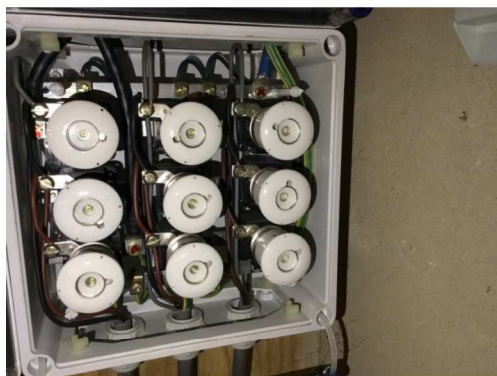
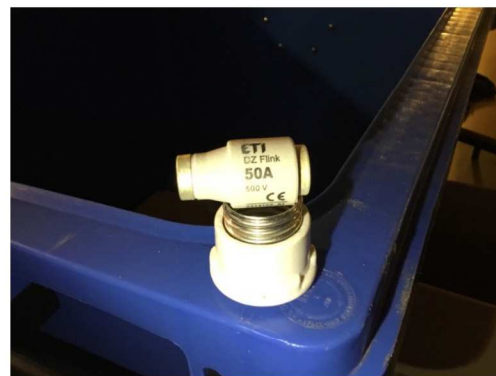
gebreknummer 7

prioriteit B

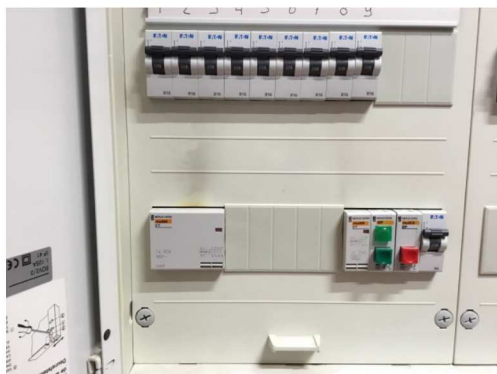
gebreknummer 8

gebouw: CSG Liudger Waskemeer  
etage: begane grond  
verdelers: KK-01  
omschrijving: De magneetschakelaar vertoont verschijnselen van een eerdere overhitting.

prioriteit Aandachtspunt

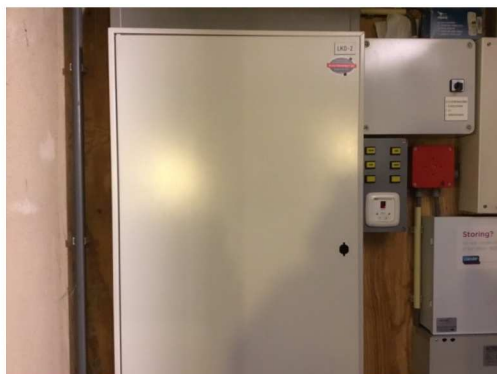
gebouw: CSG Liudger Waskemeer gebreknnummer 9  
etage: begane grond  
verdeler: LK0-2  
omschrijving: Het slot van de schakel- en verdeelinrichting is defect.

prioriteit Aandachtspunt

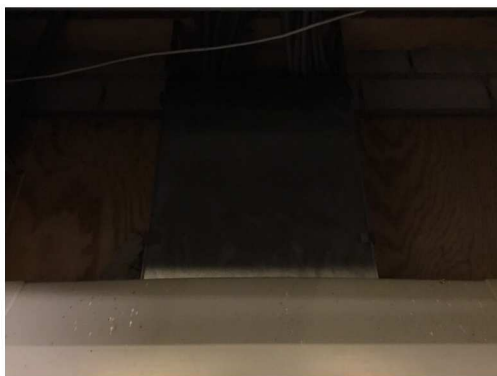
gebouw: CSG Liudger Waskemeer gebreknnummer 11  
etage: begane grond  
verdeler: LK0-2  
omschrijving: De gemeten vereffeningsleidingweerstand van de kabelgoot aan de onderzijde van de schakel- en verdeelinrichting voldoet niet aan de minimale vereiste waarde.

prioriteit B

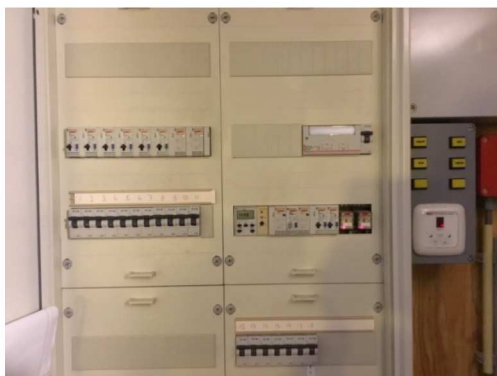
gebouw: CSG Liudger Waskemeer gebreknnummer 12  
etage: begane grond  
verdeler: LK0-2  
omschrijving: De afdekplaat van de schakel- en verdeelinrichting voldoet niet aan de minimale IP 2X beschermingsgraad.

prioriteit B

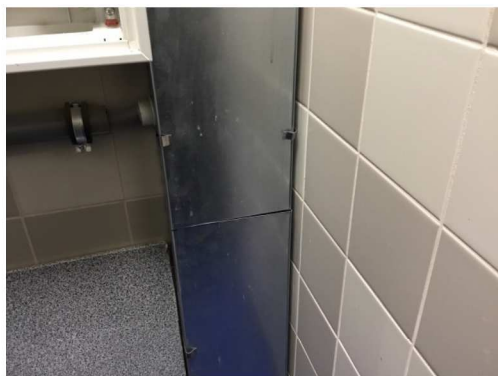
gebouw: CSG Liudger Waskemeer gebreknnummer 13  
etage: begane grond  
verdeler: LK0-3  
omschrijving: De gemeten vereffeningsleidingweerstand van de kabelgoot aan de rechterzijde van de schakel- en verdeelinrichting voldoet niet aan de minimale vereiste waarde.

prioriteit B

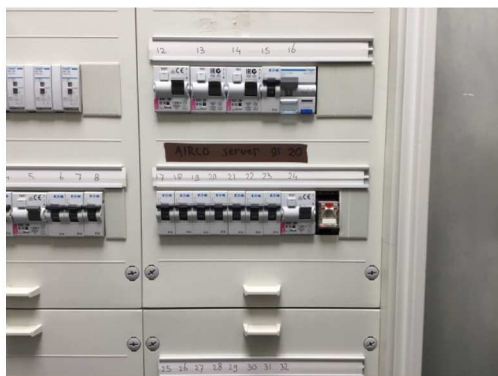
gebouw: CSG Liudger Waskemeer gebreknnummer 14  
etage: begane grond  
verdeler: LK0-3  
omschrijving: De afdekplaat van de schakel- en verdeelinrichting voldoet niet aan de minimale IP 2X beschermingsgraad.

prioriteit B

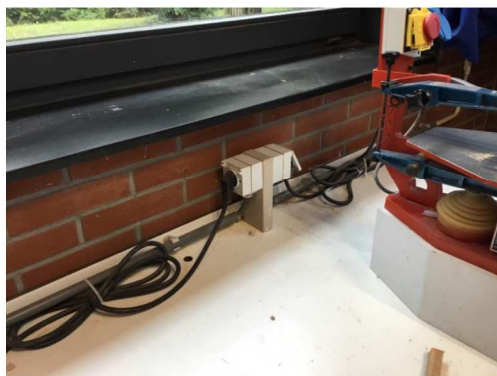
gebouw: CSG Liudger Waskemeer gebreknnummer 16  
etage: begane grond  
ruimte: 0.08  
omschrijving: Het klepje van de wandcontactdoos is defect.

prioriteit B

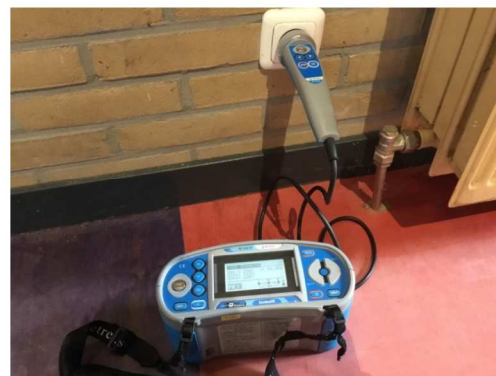
gebreknummer 18

gebouw: CSG Liudger Waskemeer  
etage: begane grond  
ruimte: Aula  
omschrijving: De gemeten beschermingsleidingweerstand van de wandcontactdoos voldoet niet aan de minimale vereiste waarde. Tevens is de wandcontactdoos ondeugdelijk bevestigd.

prioriteit B

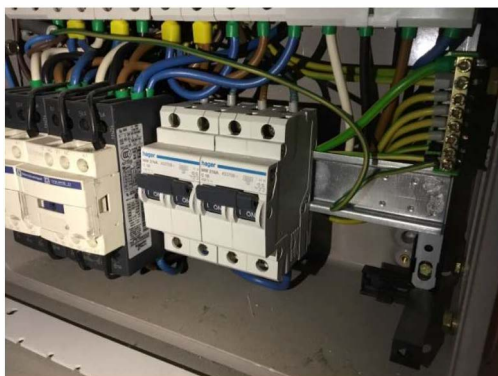
gebouw: CSG Liudger Waskemeer gebreknnummer 20  
etage: 1e etage  
verdeler: 1.03  
omschrijving: Onder een aansluitbout van de aardrail zijn meerdere aders aangesloten.

prioriteit B

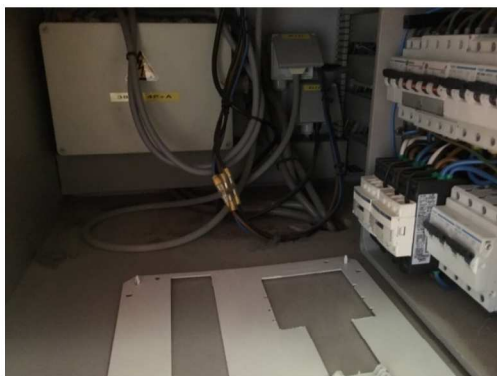
gebouw: CSG Liudger Waskemeer gebreknnummer 21  
etage: 1e etage  
verdeler: 1.03  
omschrijving: De bedrading is niet voorzien van een mechanische bescherming.

prioriteit B

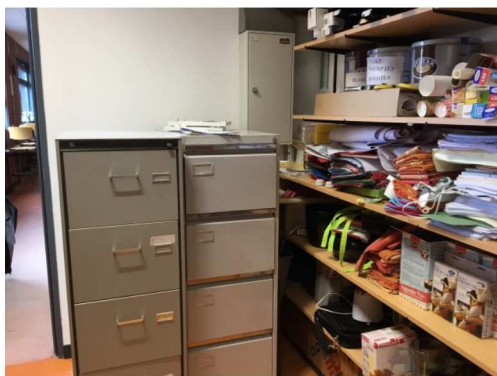
gebouw: CSG Liudger Waskemeer gebreknnummer 22  
etage: 1e etage  
verdeler: KK-13  
omschrijving: De schakel- en verdeelinrichting is niet goed bereikbaar. Elektrische materiaal moet zo zijn opgesteld dat deze bereikbaar is voor onderhoud, bediening en inspectie werkzaamheden.

prioriteit B

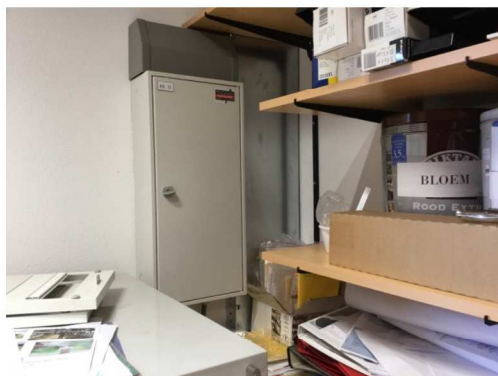
gebouw: CSG Liudger Waskemeer gebreknnummer 23  
etage: 1e etage  
verdeler: KK-13  
omschrijving: De gemeten vereffeningsleidingweerstand van de kabelgoot aan de rechterzijde van de schakel- en verdeelinrichting voldoet niet aan de minimale vereiste waarde.

prioriteit B

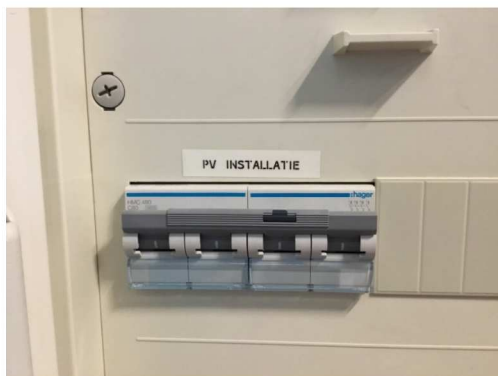
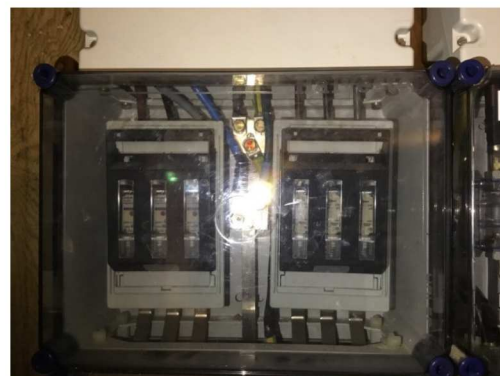
gebouw: CSG Liudger Waskemeer gebreknnummer 24  
etage: 1e etage  
verdeler: LK1-1  
omschrijving: De installatieautomaat van krachtgroep 3 met een waarde van 80 ampère is niet selectief t.o.v de voorgeschakelde smeltpatronen in de schakel- en verdeelinrichting HKL met een waarde van 63 ampère.

prioriteit B

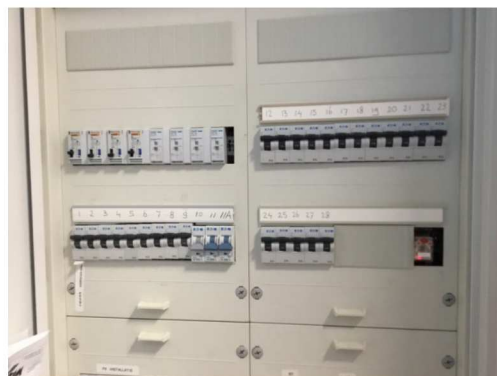
gebouw: CSG Liudger Waskemeer gebreknnummer 26  
 etage: 1e etage  
 verdeler: LK1-1  
 omschrijving: De afdekplaat van de schakel- en verdeelinrichting voldoet niet aan de minimale IP 2X beschermingsgraad.

prioriteit B

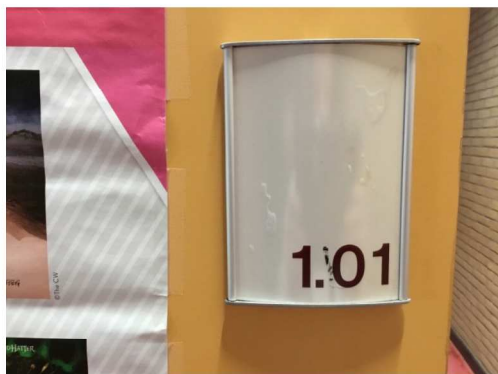
gebreknummer 27

gebouw: CSG Liudger Waskemeer  
etage: 1e etage  
ruimte: 1.01  
omschrijving: De klepjes van diverse wandcontactdozen zijn defect.

prioriteit B

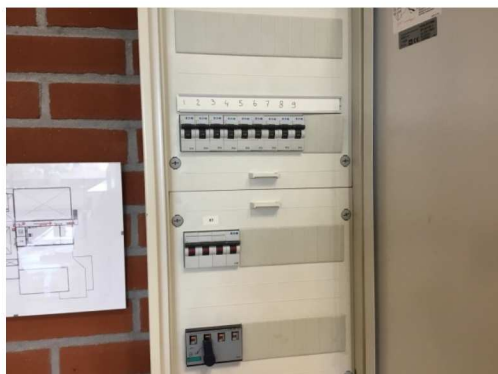
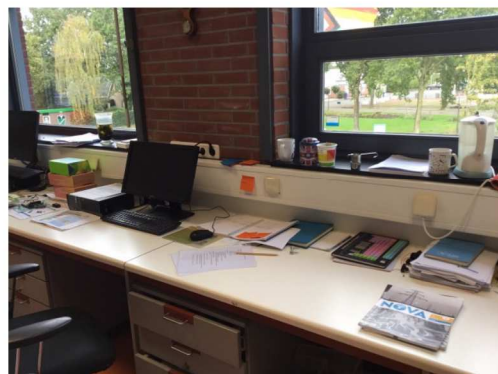
gebreknummer 28

gebouw: CSG Liudger Waskemeer  
etage: 1e etage  
ruimte: 1.01  
omschrijving: De wandcontactdozen zijn niet beveiligd middels een aardlekbeveiliging.

prioriteit B

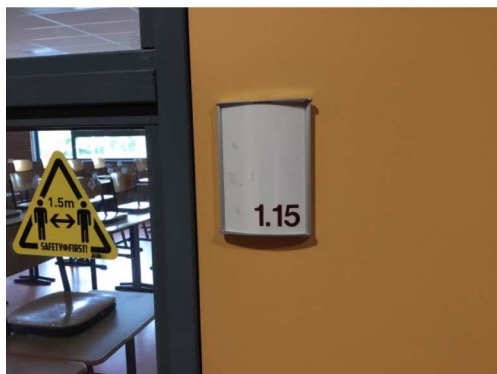
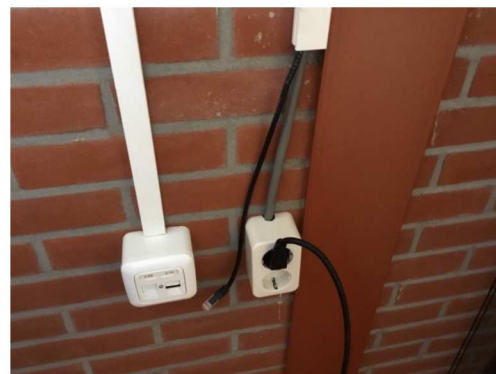
gebreknummer 29

omschrijving: De buis invoering van de wandcontactdoos wordt als kabelinvoering gebruikt.

prioriteit B

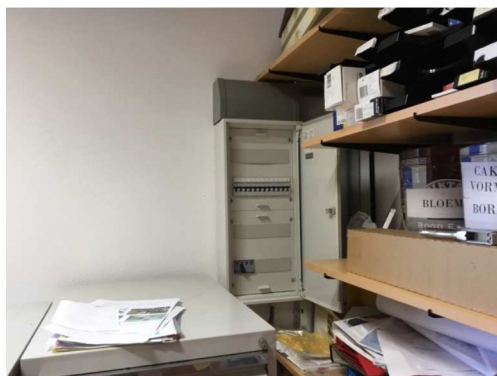
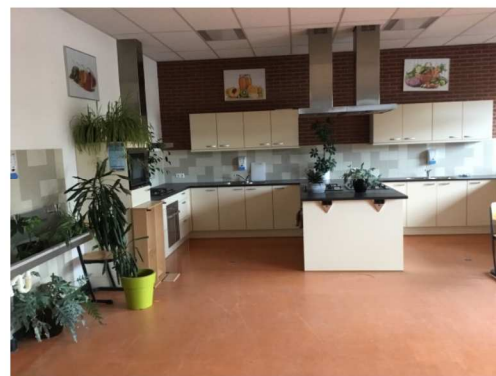
gebreknummer 30

omschrijving: De wandcontactdozen zijn niet beveiligd middels een aardlekbeveiliging.

prioriteit B

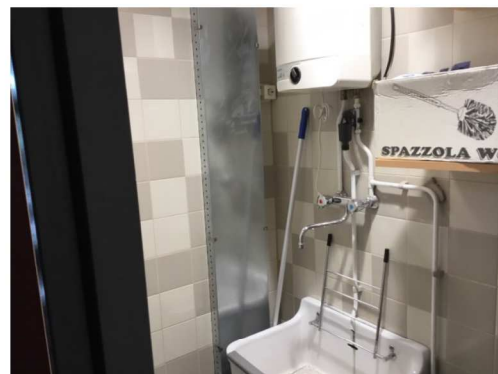
gebreknummer 31

omschrijving: De gemeten vereffeningsleidingweerstand van de kabelgoot voldoet niet aan de minimale vereiste waarde.

prioriteit B

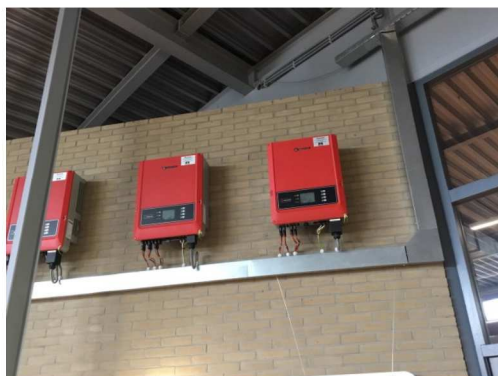
gebreknummer 32

omschrijving: De gemeten vereffeningsleidingsweerstand van de kabelgoten voldoen niet aan de minimale vereiste waarde.

prioriteit B

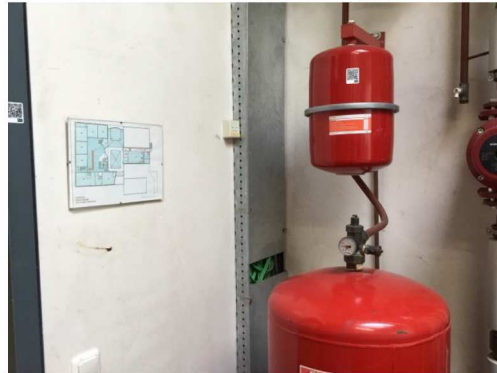
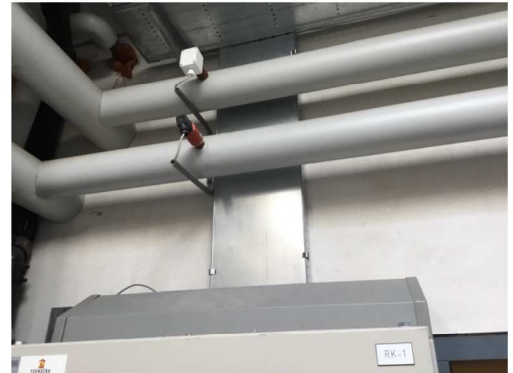
gebreknummer 33

omschrijving: De gemeten vereffeningsleidingweerstand van de kabelgoten voldoen niet aan de minimale vereiste waarde.

prioriteit B
