## NEN1006 RAPPORTAGE EN BEHEERSPLAN LEIDINGWATERINSTALLATIE

VOLGENS CERTIFICERING K54856

RWS DELFT

COMPLEX/GEBOUWNUMMER 100806G01  
ADRES Derde Werelddreef 1  
PLAATS Delft  
DATUM 26-01-2021  
PROJECTNUMMER 3191P0012.40

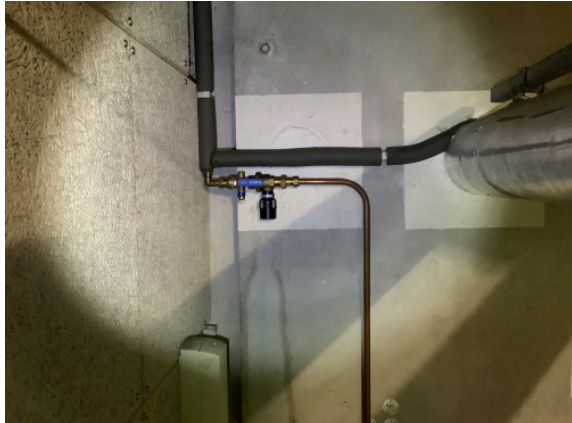
| Kritische punten | | Advies kritische punten | Foto | | | | | | | | |
|---|---|---|---|---|---|---|---|---|---|---|---|
| Overig | | | | | | | | | | | |
| <p>Als er een CA terugstroombeveiliging op oorsprong van de meervoudige uittapleiding geplaatst wordt zoals beschreven, dan is de CA terugstroombeveiligingen in de aansluitleiding van het toestel overbodig.</p> <table border="1"> <thead> <tr> <th>Ver</th><th>Nr</th><th>Locatie</th><th>Tappunt</th></tr> </thead> <tbody> <tr> <td>7</td><td>299</td><td>C7.04 Technische ruimte centrale verwarming</td><td>Uitstortgootsteen</td></tr> </tbody> </table> | | Ver | Nr | Locatie | Tappunt | 7 | 299 | C7.04 Technische ruimte centrale verwarming | Uitstortgootsteen | <p>Demonteer de overtallige terugstroombeveiliging.</p> <p>Let op: dit kan alleen als er een CA terugstroombeveiliging op oorsprong van de meervoudige uittapleiding geplaatst wordt zoals beschreven.</p> <p>(Zie Waterwerkblad 3.1)</p> |

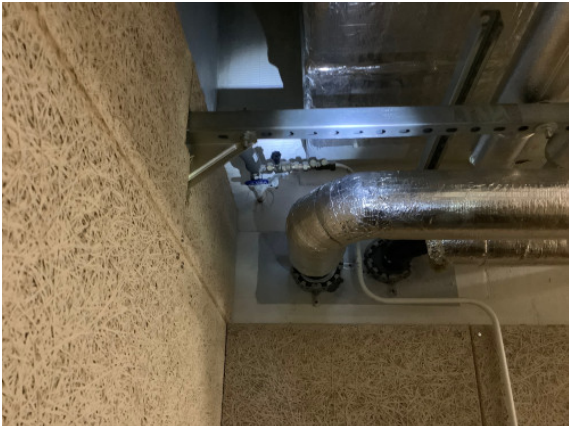
| Kritische punten | | Advies kritische punten | Foto |
|---|---|---|---|
| <p>Als er een CA terugstroombeveiliging op oorsprong van de meervoudige uittapleiding geplaatst wordt zoals beschreven, dan is de EA terugstroombeveiligingen in de aansluitleiding van het toestel overbodig.</p> | | <p>Demonteer de overtallige terugstroombeveiliging. Vervang de EBDA kraan door een DA kraan om de CA terugstroombeveiliging te kunnen toetsen.</p> <p>Let op: dit mag alleen als er een CA terugstroombeveiliging op oorsprong van de meervoudige uittapleiding geplaatst wordt zoals beschreven.</p> <p>(Zie Waterwerkblad 3.1)</p> | |

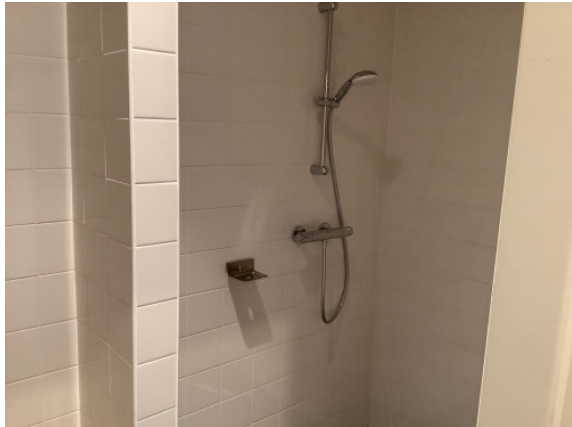
| Kritische punten | | Advies kritische punten | Foto | | | | | | | | |
|---|---|---|---|---|---|---|---|---|---|---|---|
| Overig | | | | | | | | | | | |
| <p>Bij temperatuurmetingen van zowel de warm- als koudwaterinstallatie zijn eveneens de omgevingstemperaturen gemeten. Hierbij zijn omgevingstemperaturen gemeten &gt;25°C door hoge instelling van de verwarming.</p> <table border="1"> <thead> <tr> <th>Ver</th><th>Nr</th><th>Locatie</th><th>Tappunt</th></tr> </thead> <tbody> <tr> <td>0</td><td>78</td><td>A0.53 Kleedruimte dames</td><td>Douchemengkraan thermostatisch</td></tr> </tbody> </table> | | Ver | Nr | Locatie | Tappunt | 0 | 78 | A0.53 Kleedruimte dames | Douchemengkraan thermostatisch | <p>Verlaag de temperatuur in de ruimte door de verwarming lager in te stellen.</p> <p>(Zie Waterwerkblad 2.5)</p> |

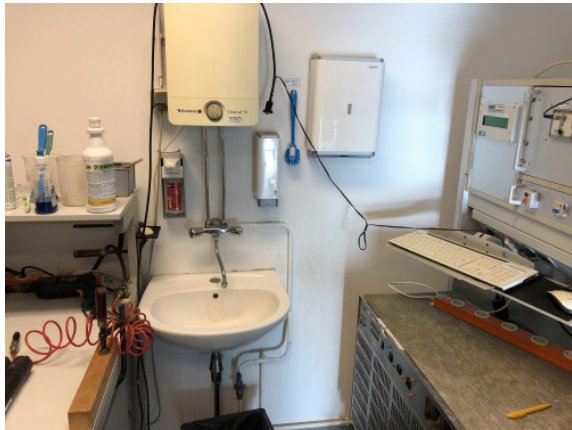
| Kritische punten | | Advies kritische punten | Foto |
|---|---|---|---|
| <p>Bij temperatuurmetingen van zowel de warm- als koudwaterinstallatie zijn eveneens de omgevingstemperaturen gemeten. Hierbij zijn omgevingstemperaturen gemeten &gt;25°C door onvoldoende ventilatie van de (technische) ruimte.</p> | | <p>Voorzie de (technische) ruimte van doelmatige ventilatie.<br/>(Zie Waterwerkblad 2.5)</p> | |

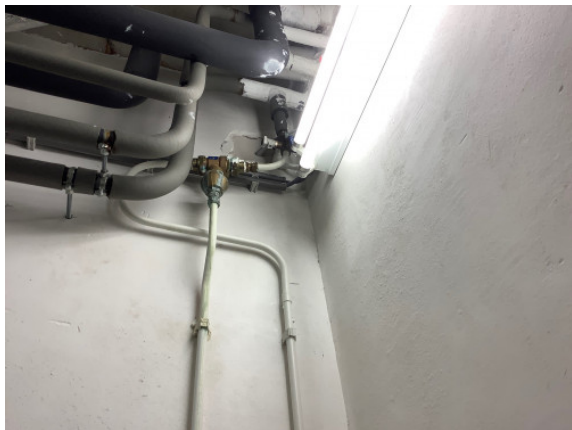
| Kritische punten | | Advies kritische punten | Foto |
|---|---|---|---|
| De aanvoerleiding van de cv-vulkraan, waarin de juiste terugstroombeveiliging is aangebracht, maar op is op de verkeerde plek gemonteerd. | | Verplaats de aanwezige terugstroombeveiliging < 15 cm bij de doorstromende leiding of plaats een EA terugstroombeveiliging < 15 cm op de doorstromende leiding.<br><br>(Zie Waterwerkblad 3.1 en 3.8) | |

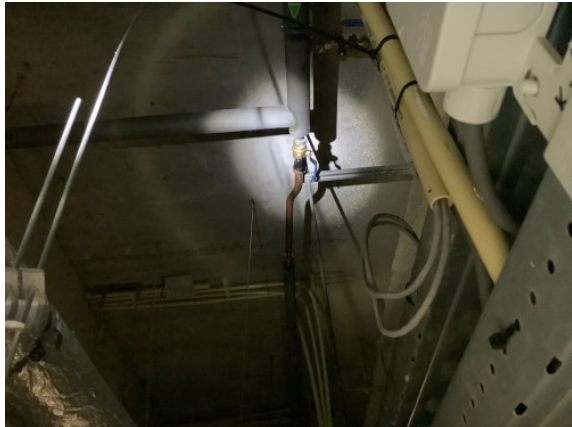
| Kritische punten | | Advies kritische punten | Foto |
|---|---|---|---|
| Brandslanghaspel verzegeling voeding | | | |

| Kritische punten | | Advies kritische punten | Foto |
|---|---|---|---|
| De bedieningsafsluiter van de geplaatste EA terugstroombeveiliging is niet verzegeld. | | Verzegel de bedieningsafsluiter van de brandslanghaspel in geopende stand.<br><br>(Zie Waterwerkblad 4.5A) | |

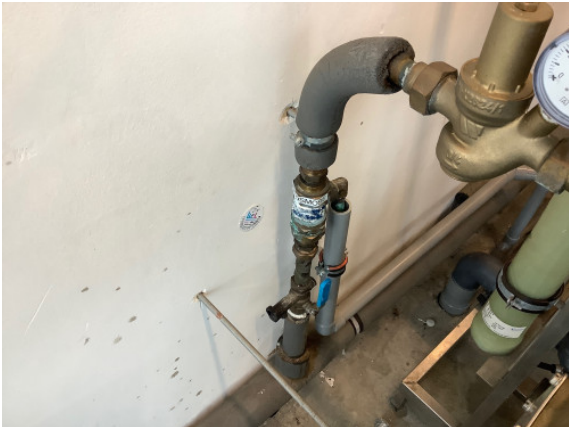
| Kritische punten | | Advies kritische punten | Foto |
|---|---|---|---|
| CA terugstroombeveiliging verticaal | | | |

| Kritische punten | | Advies kritische punten | Foto |
|---|---|---|---|
| De CA terugstroombeveiliging is verticaal gemonteerd. | | Verplaats de CA terugstroombeveiliging naar een horizontaal leidingdeel.<br><br>(Zie Waterwerkblad 3.8) | |

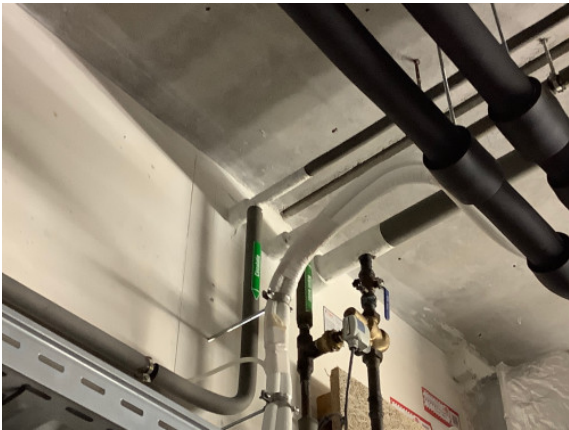
| Kritische punten | | Advies kritische punten | Foto |
|---|---|---|---|
| De deelring, behorend bij het warmwatersysteem, is niet voorzien van een inregelafsluiter. Dit kan effect hebben op het temperatuurtraject en voldoende volumestroom over de gehele warmtapwaterinstallatie. | | <p>Plaats een inregelafsluiter naar het einde van de deelring op een minimale afstand van 50cm van de hoofdcirculatieleiding. Het warmwatersysteem inregelen zodat iedere deeltcirculatieleiding een temperatuur behaald van tenminste 60,0 °C en de stroomsnelheid ingeregeld is. Deze behoort maximaal 0,7 m/s (geen afname) tot maximaal 2,0 m/s (bij afname) te zijn. De deeltcirculatie ook voorzien van een analoge of digitale temperatuuropmeter op een minimale afstand van 50cm van de hoofdcirculatieleiding.</p> <p>(Zie Waterwerkblad 4.4.A)</p> <p>Er moet een inregelplan worden gerealiseerd die aan het installatie gebonden dossier wordt toegevoegd.</p> <p>(Zie Waterwerkblad 2.7)</p> | |

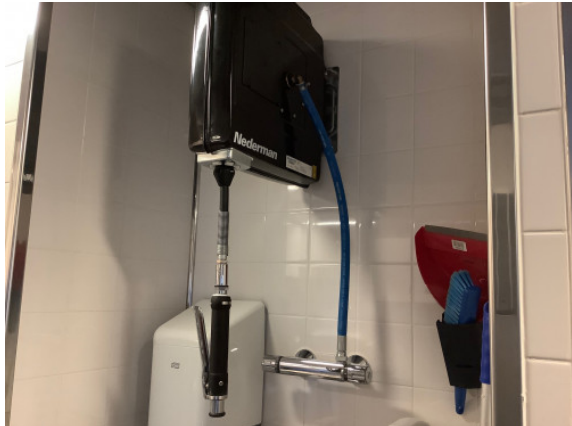
| Kritische punten | | Advies kritische punten | Foto |
|---|---|---|---|
| <p>De drinkwaterinstallatie is geschakeld aan een installatie met vloeistofklasse 2, er ontbreekt in de koud- en warmwateraanvoerleiding van het leidingtracé of tappunt een EA terugstroombeveiliging.</p> | | <p>Monteer in de koude en warme aansluitleiding een EA terugstroombeveiliging.</p> <p>(Zie Waterwerkblad 3.8)</p> | |

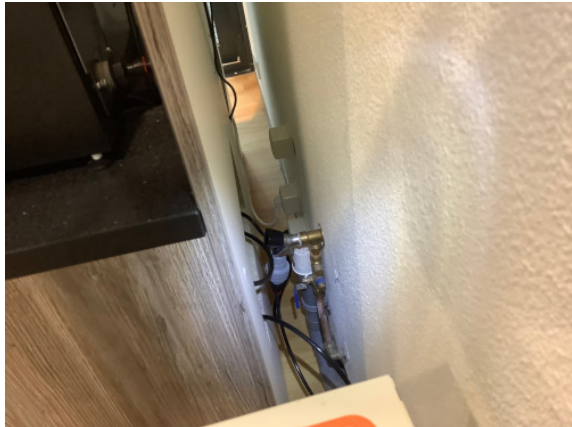
| Kritische punten | | Advies kritische punten | Foto |
|---|---|---|---|
| De drinkwaterinstallatie is geschakeld aan een installatie met vloeistofklasse 2, er ontbreekt in de koudwateraanvoerleiding van het leidingtracé of tappunt een EA terugstroombeveiliging. | | Monteer in de koude aansluitleiding een EA terugstroombeveiliging. Wanneer de aansluiting voorzien is van een beluchte kraan kan worden gekozen voor toepassen van een QCT (DA+EA 2x) combinatie.<br><br>(Zie Waterwerkblad 3.8) | |

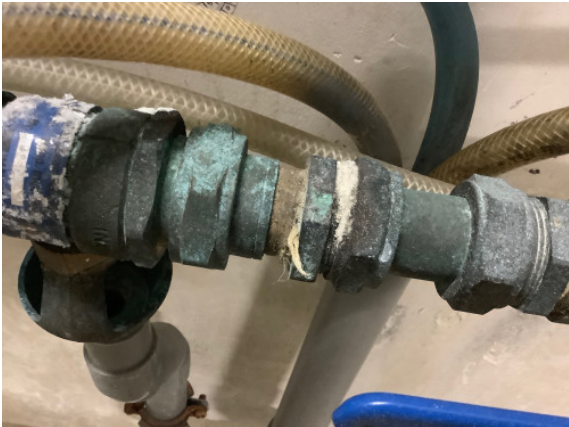
| Kritische punten | | Advies kritische punten | Foto |
|---|---|---|---|
| De drinkwaterinstallatie is geschakeld aan een installatie met vloeistofklasse 3, De CA terugstroombeveiliging in de koudwateraansluitleiding is vervuild en verouderd. | | Monteer in de koudwateraansluitleiding een nieuwe CA terugstroombeveiliging.<br><br>(Zie Waterwerkblad 3.8) | |

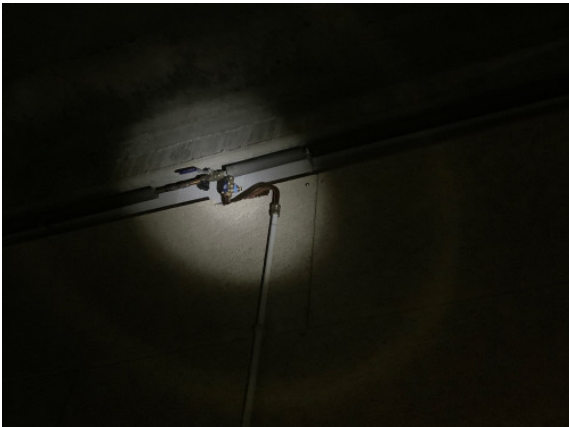
| Kritische punten | | Advies kritische punten | Foto |
|---|---|---|---|
| <p>De drinkwaterinstallatie is geschakeld aan een installatie met vloeistofklasse 3, er ontbreekt bij de cv-vulkraan in de doorstromende koudwateraanvoerleiding van het leidingtracé een CA terugstroombeveiliging.</p> | | <p>Monteer een CA terugstroombeveiliging direct bij de koude doorstromende leiding óf een EA terugstroombeveiliging direct op de doorstromende leiding met CA in de aansluitleiding. Vervang de cv-vulkraan door een beluchte kraan (type DA) om de CA terugstroombeveiliging jaarlijks te kunnen controleren op functie.</p> <p>(Zie Waterwerkblad 1.4G, 3.1 en 3.8)</p> | |

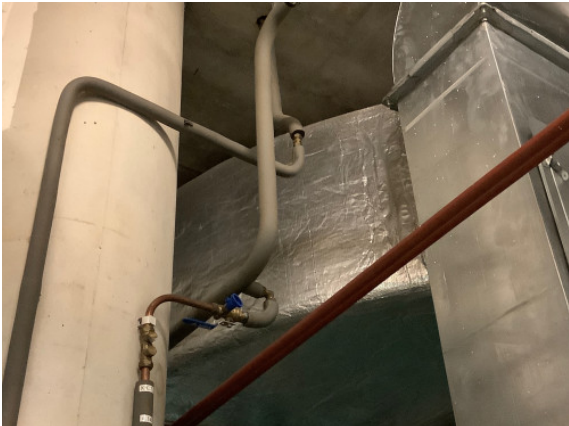
| Kritische punten | | Advies kritische punten | Foto |
|---|---|---|---|
| De drinkwaterinstallatie is geschakeld aan een installatie met vloeistofklasse 3, er ontbreekt een CA terugstroombeveiliging in de koudwateraanvoerleiding. | | <p>Monteer een CA terugstroombeveiliging direct bij de koude doorstromende leiding. De terugstroombeveiliging in de uittapleidingen naar de uitstortgootstenen zijn na deze aanpassing overbodig.</p> <p>(Zie Waterwerkblad 3.1 en 3.8)</p> | |

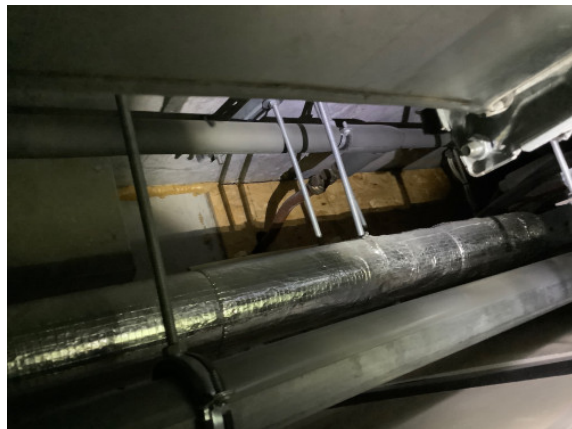
| Kritische punten | | Advies kritische punten | Foto |
|---|---|---|---|
| De EA terugstroombeveiliging is niet compleet uitgevoerd en de afsluiter en/of aftapper ontbreekt. | | Monteer een afsluiter en aftapper voor de aanwezig terugstroombeveiliging of vervang de terugstroombeveiliging voor een gecombineerde uitvoering. Bovendien dient er verzegeling aangebracht te worden op de afsluiter. | |

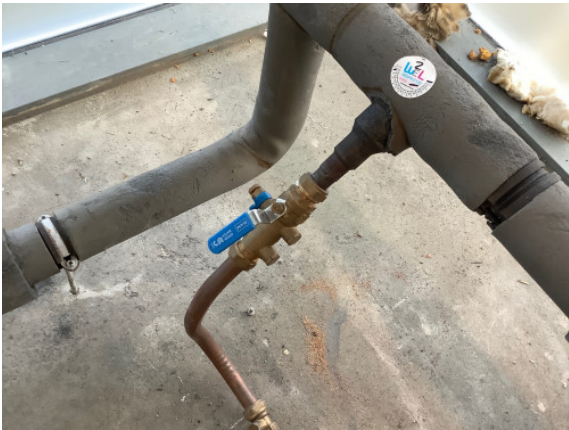
| Kritische punten | | Advies kritische punten | Foto |
|---|---|---|---|
| De inhoud van het leidingdeel wordt niet wekelijks ververs en/of op dit leidingdeel zijn geen tappunten aangesloten voor hygiënische en consumptieve doeleinden. Het leidingdeel dient daardoor voorzien te zijn van een vereiste EA beveiliging op oorsprong. | | Monteer of verplaats de EA terugstroombeveiligingseenheid op een afstand <15cm op oorsprong vanaf de doorstromende leiding.<br><br>(Zie Waterwerkblad 3.1) | |

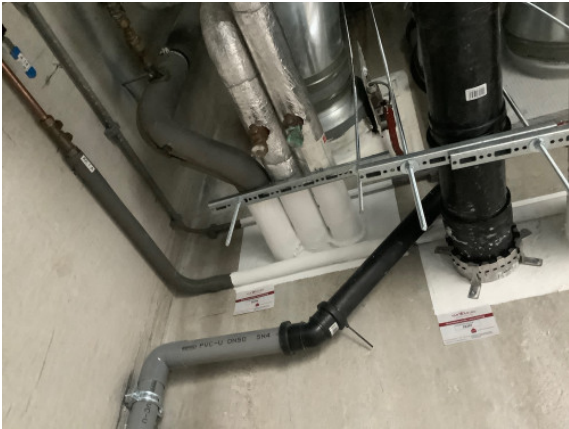
| Kritische punten | | Advies kritische punten | Foto |
|---|---|---|---|
| De leidingwaterinstallatie is hoger of parallel aan cv-leidingen gemonteerd. Hierdoor kan het leidingdeel ongewenst opwarmen. | | Monteer de leidingdelen lager ten opzichte van de warmte afgevende cv-leidingen.<br><br>(Zie ISSO 55.1) | |

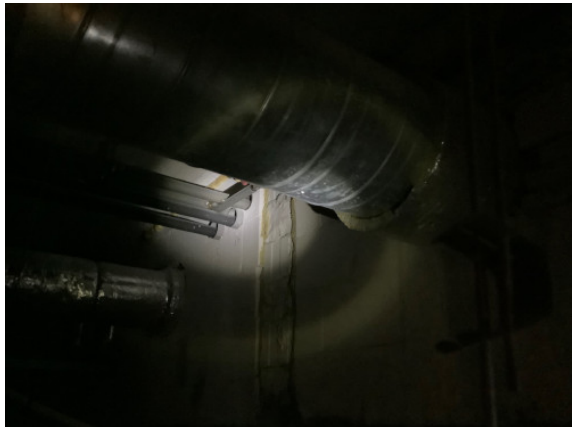
| Kritische punten | | Advies kritische punten | Foto |
|---|---|---|---|
| De leidingwaterinstallatie is hoger of parallel aan de circulerende warmwaterinstallatie gemonteerd. Hierdoor kan het leidingdeel ongewenst opwarmen. | | Monteer de leidingdelen lager ten opzichte van de warmte-afgevende circulerende warmtapwaterinstallatie.<br><br>(Zie ISSO 55.1) | |

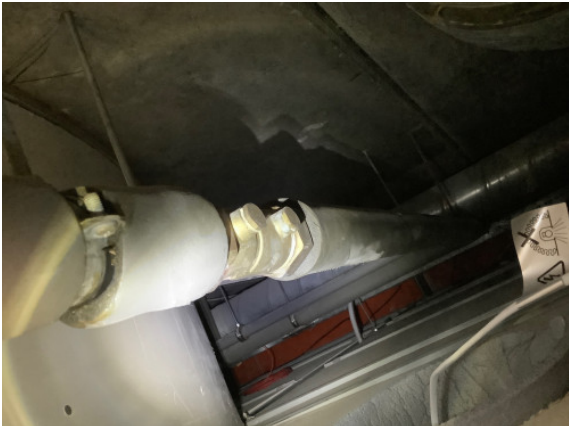
| Kritische punten | | Advies kritische punten | Foto |
|---|---|---|---|
| De separate blusleiding is niet direct op oorsprong voorzien van een EA terugstroombeveiligingseenheid. | | <p>Monteer of verplaats een EA terugstroombeveiligingseenheid direct na de aftakking op een afstand &lt;15cm. Verzegel de afsluiter voor de terugstroombeveiliging in geopende stand.</p> <p>(Zie Waterwerkblad 4.5A)</p> | |

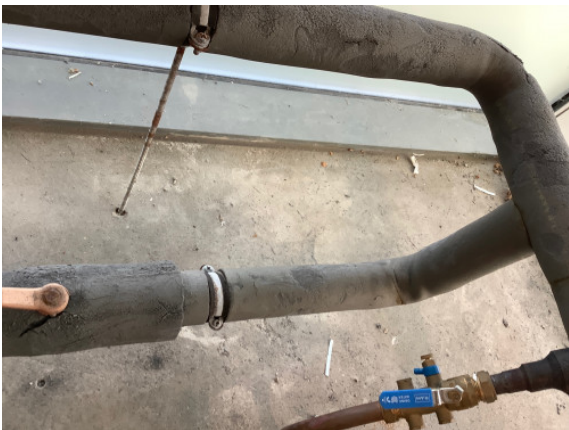
| Kritische punten | | Advies kritische punten | Foto |
|---|---|---|---|
| De uitgaande leiding voor bijgebouwen D en E is niet voorzien van een afsluiter en terugstroombeveiliging. | | <p>Geadviseerd wordt om de uitgaande leiding voor bijgebouw D en E individueel te voorzien van een afsluiter en EA- terugstroombeveiliging ter voorkoming van onderlinge verontreiniging. Codeer de afsluiter.</p> <p>(Zie Waterwerkblad 3.2)</p> | |

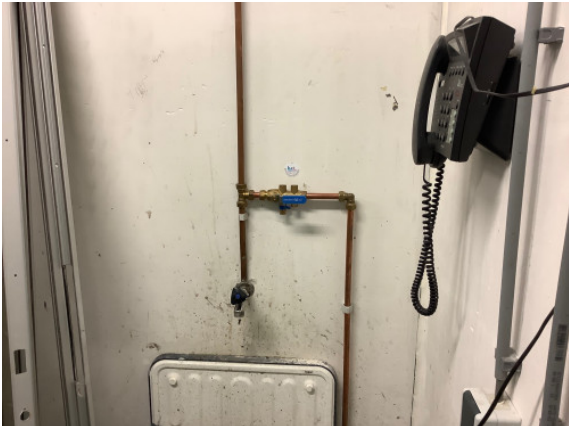
| Kritische punten | | Advies kritische punten | Foto |
|---|---|---|---|
| <p>De uitstortgootsteen en luchtbevochtigers in ruimte C0.43 en C0.72 zijn aangesloten op dezelfde meervoudige uittapleiding leiding.</p> <p>De uitstortgootsteen wordt niet gebruikt en kan daarom verwijderd worden. Als de uitstortgootsteen verwijderd wordt, wordt het leidingdeel tussen de voedingsleiding in de gang en de EA terugstroombeveiliging niet ververs. Dit verhoogt de kans op legionellagroei.</p> | | <p>Als de uitstortgootsteen verwijderd wordt moet de EA terugstroombeveiliging ten behoeve van de luchtbevochtigers verplaatst worden naar de oorsprong van de meervoudige uittapleiding die zich bevindt boven het verlaagd plafond in de gang.</p> <p>Het alternatief is om de uitstortgootsteen op te nemen in het wekelijks beheersplan. In dit geval hoeft de EA terugstroombeveiliging niet te worden verplaatst.</p> | |

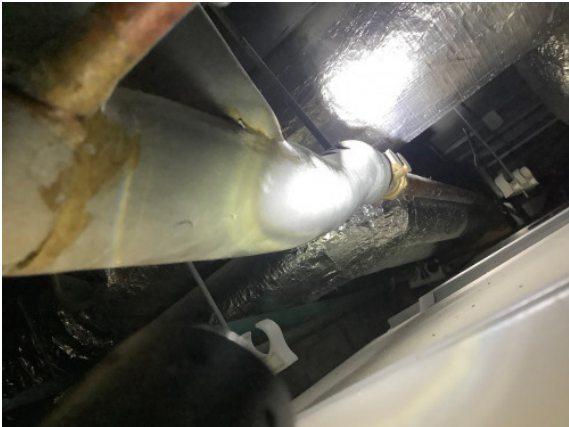
| Kritische punten | Advies kritische punten | Foto |
|---|---|---|
| <p>De voedingsleiding naar de brandslanghaspel is niet direct op oorsprong voorzien van een EA terugstroombeveiligingseenheid.</p> <p><i>Betreft tappunten</i><br/>148, 174, 178, 209, 234, 237, 262, 264, 292, 293, 322</p> | <p>Monteer of verplaats een EA terugstroombeveiligingseenheid direct na de aftakking op een afstand &lt;15cm. Verzegel de afsluiter voor de terugstroombeveiliging in geopende stand.</p> <p>(Zie Waterwerkblad 4.5A)</p> | |

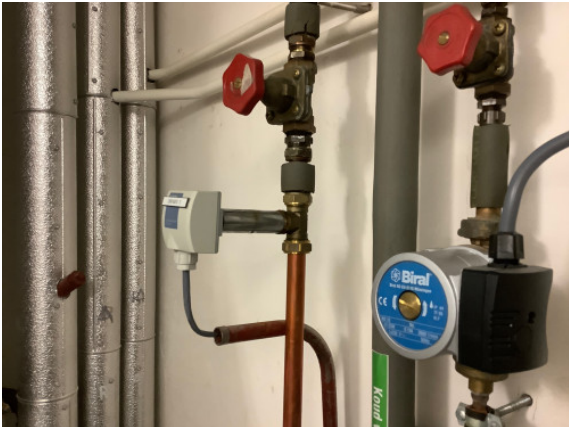
| Kritische punten | | Advies kritische punten | Foto |
|---|---|---|---|
| De wijze waarop de temperatuuropnemer gemonteerd is veroorzaakt een niet doorstromend (dood) leidingdeel. Dode einden zijn niet toegestaan. | | Monteer de temperatuuropnemer korter op de leiding.<br>(Zie Waterwerkblad 3.1) | |

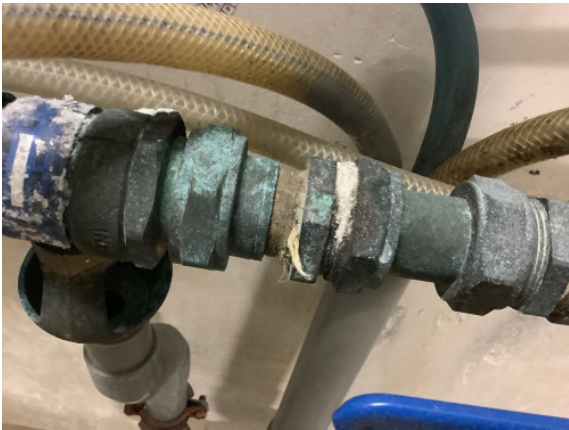
| Kritische punten | | Advies kritische punten | Foto |
|---|---|---|---|
| Materiaaltoepassingen Hennep | | | |

| Kritische punten | | Advies kritische punten | Foto |
|---|---|---|---|
| Er is hennep toegepast in de drinkwaterinstallatie. Hennep is een organisch product en dus niet toegestaan. | | Verwijder hennep en vervangen door materialen die geschikt zijn voor drinkwaterinstallaties. | |

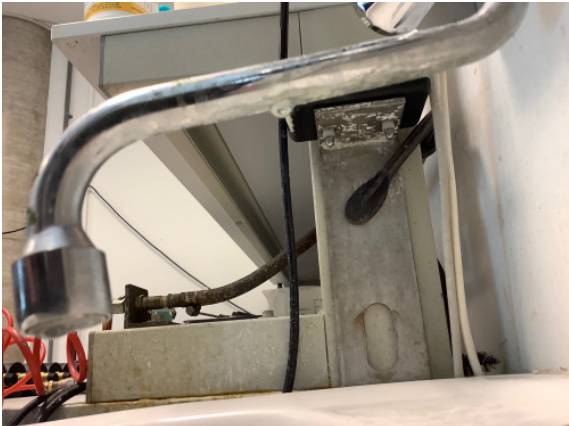
| Kritische punten | | Advies kritische punten | Foto |
|---|---|---|---|
| Er zijn appendages aangetroffen zoals afsluiters, stopkranen, aftapkranen, tapkranen en mengkranen die niet of nauwelijks functioneren of gangbaar zijn gehouden. | | <p>Repareer of vervang de afsluiters en appendages en controleer jaarlijks op gangbaarheid van de onderdelen in de installatie.</p> <p>(Zie Waterwerkblad 1.4 G)</p> | |

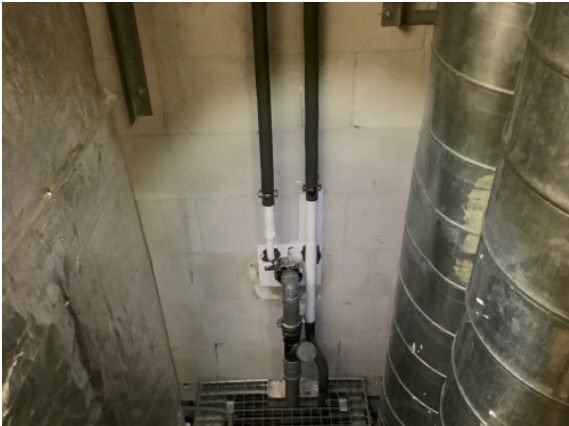
| Kritische punten | Advies kritische punten | Foto |
|---|---|---|
| <p>Isolatie uittapleiding</p> <p>Er zijn door het gehele complex warmwateruittapleidingen voorzien van isolatie waardoor zij onvoldoende snel de omgevingstemperatuur aan nemen. Isolatie om warmwateruittapleidingen is daarom niet toegestaan.</p> | <p>Controleer alle warmwateruittapleidingen op de aanwezigheid van isolatie en verwijder deze indien aanwezig.</p> <p>(Zie ISSO 55.1)</p> | |

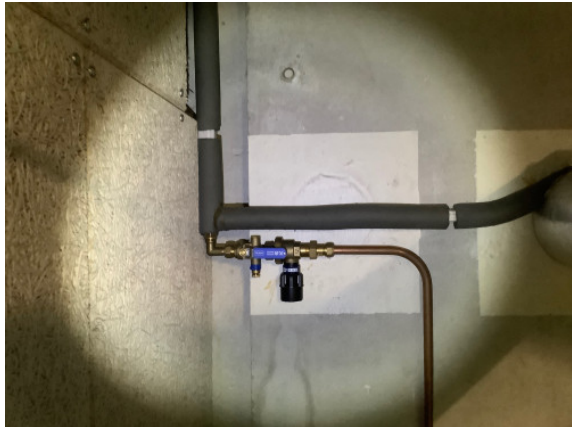
| Kritische punten | | Advies kritische punten | Foto |
|---|---|---|---|
| <p>Er zijn leidingdelen aangetroffen die worden gevoed door twee voedingsleidingen. De stromingsrichting is hierdoor niet te bepalen daarmee is de verversing van de leidinginhoud niet te bepalen.</p> <p>Het betreft de volgende voedingsleidingen:</p> <ul style="list-style-type: none"> <li>- Voedingsleiding 6e verdieping in B6.03 Techniekrumte</li> <li>- Voedingsleiding 7e verdieping in B7.03 Techniekrumte</li> </ul> <p>Deze leidingen zijn op elkaar aangesloten.</p> | | <p>Pas de waterinstallatie aan zodat de leidingen van een zijde worden gevoed.</p> <p>(Zie Waterwerkblad 3.1)</p> | |

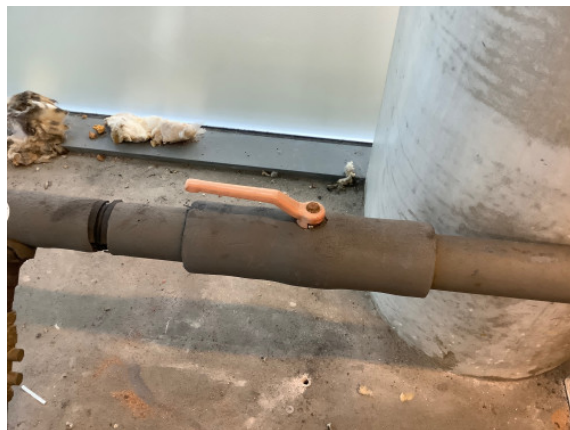
| Kritische punten | | | | Advies kritische punten | Foto |
|---|---|---|---|---|---|
| Er zijn materialen in het drinkwatersysteem aangetroffen welke niet gecertificeerd zijn. | | | | Vervang niet gecertificeerde materialen door de juiste (gecertificeerde) materialen volgens de Praktijkcodes Drinkwater.<br><br>(Zie Regeling materialen en chemicaliën drink- en warm tapwatervoorziening). | |

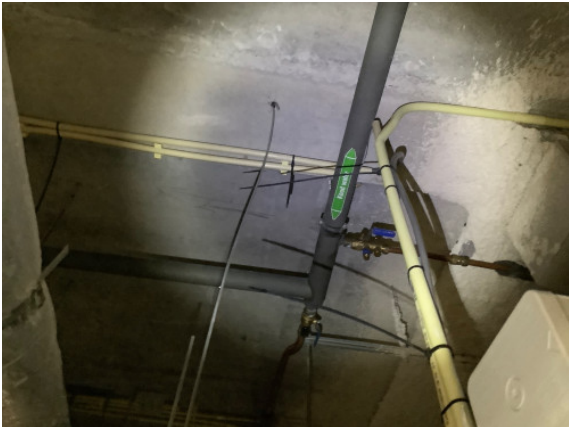
| Kritische punten | Advies kritische punten | Foto |
|---|---|---|
| <p>Codering leidingdelen</p> <p>Er zijn meerdere watersystemen aanwezig waarbij de stromingsrichting niet is aangegeven.</p> <p>Daarnaast zijn er meerdere watersystemen aanwezig waar de codering geheel ontbreekt: drinkwater, geen drinkwater, onthardwater e.a.</p> | | |

| Kritische punten | Advies kritische punten | Foto |
|---|---|---|
| | <p>Voorzie de leidingdelen van de diverse watersystemen van de benodigde codering op het leidingtracé.</p> <p>(Zie Waterwerkblad 3.7)</p> | |

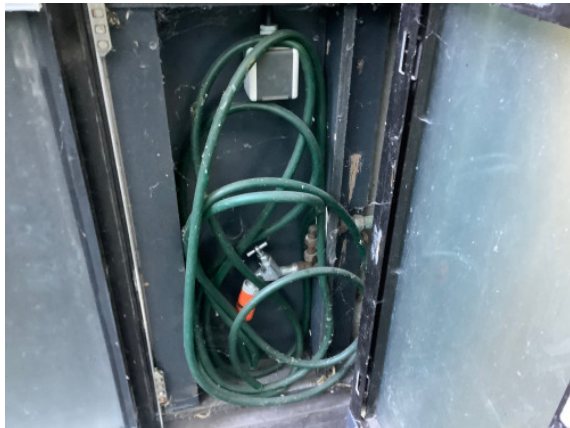
| Kritische punten | | Advies kritische punten | | Foto |
|---|---|---|---|---|
| Er zijn permanent aangesloten slangen aangetroffen die verneveling kunnen veroorzaken en/of contact met de vloer maken. | | Demonteer de slang van de kraan. Maak de slangen na gebruik watervrij en berg deze separaat op vrij van vloercontact.<br><br>(Zie Waterwerkblad 3.8 en Waterwerkblad 1.4I) | | |

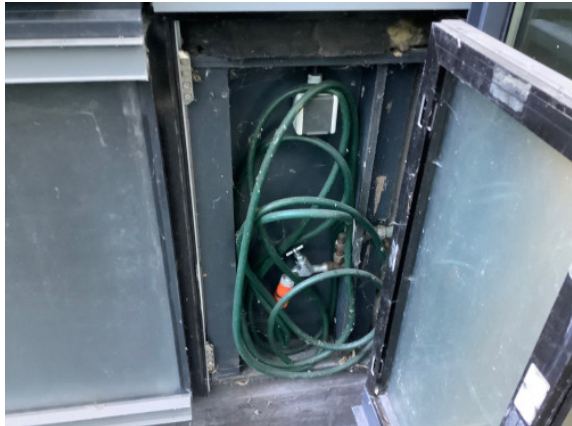
| Kritische punten | | Advies kritische punten | Foto |
|---|---|---|---|
| Er zijn tappunten aangetroffen die niet bestemd zijn voor consumptie. | | <p>Bij alle niet-drinkbaar water tappunten moet op deugdelijke wijze zijn vermeld, dat het water niet is bestemd voor consumptieve doeleinden. Breng een aanduidingsbord of pictogram aan. De markeringen zijn ervoor om aandacht te vestigen op de afwijking van de normale praktijk.</p> <p>(Zie Waterwerkblad 3.1)</p> | |

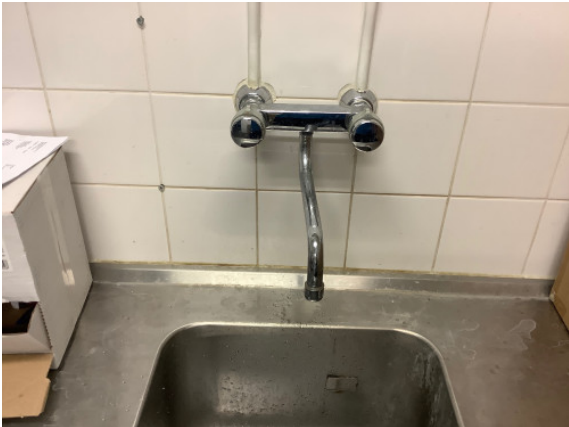
| Kritische punten | | Advies kritische punten | Foto |
|---|---|---|---|
| Er zijn temperaturen <60,0°C gemeten op uitgaande (circulatie)leidingen van het warmwatertoestel. | | De temperatuur van het warmwatertoestel instellen zodat (iedere) deelcirculatieleiding een temperatuur behaalt van tenminste 60,0 °C.<br><br>(Zie Waterwerkblad 2.7) | |

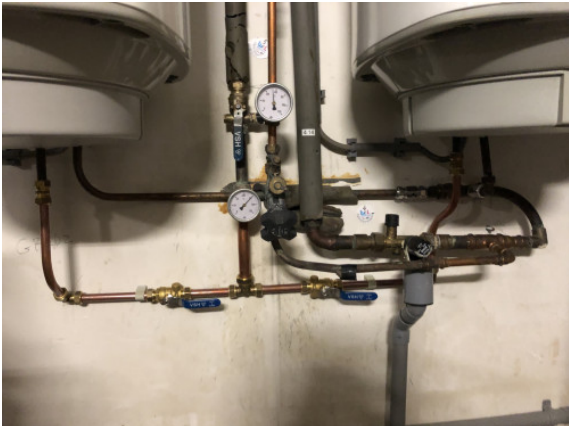
| Kritische punten | | Advies kritische punten | Foto |
|---|---|---|---|
| Er zijn temperaturen gemeten <60,0 °C op centrale retourleidingen. | | <p>Het warmwatersysteem inregelen zodat iedere deelscirculatieleiding een temperatuur behaalt van tenminste 60,0 °C en de stroomsnelheid ingeregeld is. Deze behoort maximaal 0,7 m/s (geen afname) tot maximaal 2,0 m/s (afname) te zijn.</p> <p>(Zie Waterwerkblad 4.4.A)<br/>Er moet een inregelplan worden gerealiseerd die aan het installatiegebonden dossier wordt toegevoegd.</p> <p>(Zie Waterwerkblad 2.7)</p> | |

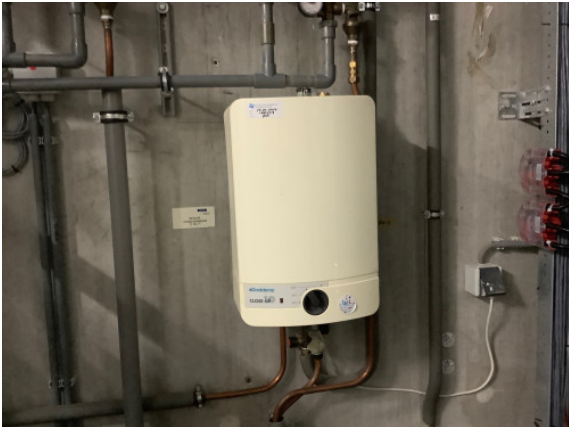
| Kritische punten | | Advies kritische punten | Foto |
|---|---|---|---|
| Temperatuur WW toestel | | | |

| Kritische punten | | Advies kritische punten | Foto |
|---|---|---|---|
| Er zijn uitgaande temperaturen gemeten <60,0°C van de warmwaterinstallatie. | | Stel de warmwaterbereider zo in dat de uitgaande temperatuur tenminste 60,0°C bereikt.<br><br>(Zie Waterwerkblad 4.4.A) | |

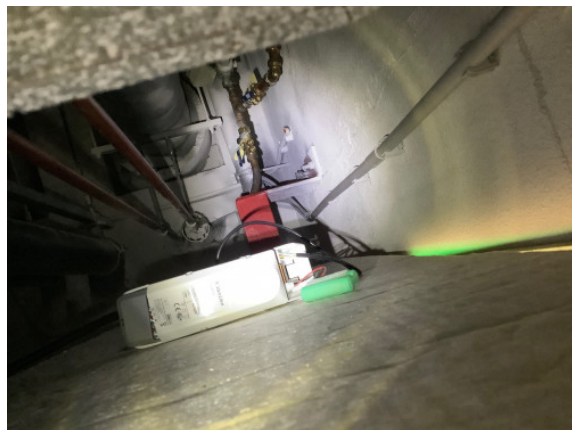
| Kritische punten | | Advies kritische punten | Foto | | | | | | | | | | | |
|---|---|---|---|---|---|---|---|---|---|---|---|---|---|---|
| EA terugstroombeveiliging dubbel | | | | | | | | | | | | | | |
| <p>In de aansluitleiding van het toestel zijn overbodige terugstroombeveiligingen EA aangetroffen.</p> <p>Let op: Dit geldt alleen als er een blusleiding gecreëerd wordt zoals beschreven.</p> | | <p>Demonteer de overtallige terugstroombeveiliging.</p> <p>Let op: Dit geldt alleen als er een blusleiding gecreëerd wordt zoals beschreven.</p> <p>(Zie Waterwerkblad 3.1)</p> |

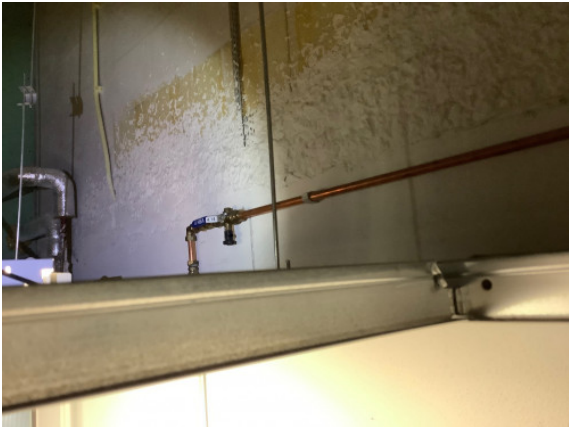
| Kritische punten | Advies kritische punten | Foto |
|---|---|---|
| <p>In de aansluitleiding van het toestel zijn overbodige terugstroombeveiligingen EA aangetroffen.</p> <p><i>Betreft tappunten</i><br/> 13, 32, 62, 63, 90, 125, 143, 152, 171, 182, 204, 212, 228, 232, 240, 260, 285, 286, 319, 337, 344, 348</p> | <p>Demonteer de overvallige terugstroombeveiliging.</p> <p>(Zie Waterwerkblad 3.1)</p> | |

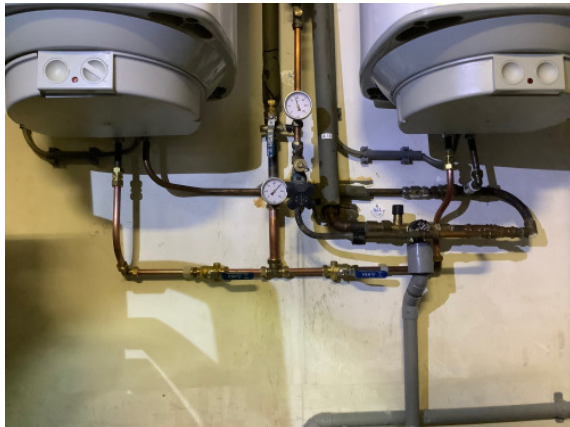
| Kritische punten | | Advies kritische punten | Foto |
|---|--|---|---|
| <p>In de uitgaande warmwaterleidingen van de parallel opgestelde boilers is geen volumestroomregeling aanwezig. Het lengteverschil tussen de leidingen kan leiden tot een ongelijke belasting van de boilers omdat het water de weg van de minste weerstand kiest.</p> | | <p>Geadviseerd wordt om een volumestroomregeling te monteren in de uitgaande warme leidingen van de boilers. Deze moeten zo ingeregeld worden dat de boilers gelijk worden belast.</p> | |

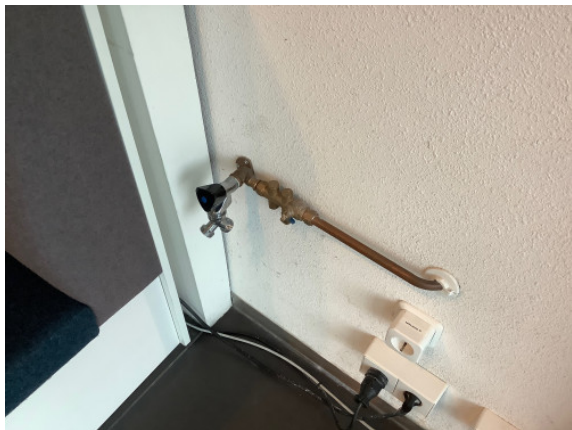
| Kritische punten | | Advies kritische punten | Foto |
|---|---|---|---|
| <p>Indien er een toestel aan de drinkwaterinstallatie geschakeld wordt met vloeistofklasse 2, zoals een koffiezetapparaat of drinkwaterkoeler, ontbreekt in de koudwateraanvoerleiding van het leidingtracé of tappunt een EA terugstroombeveiliging.</p> | | <p>Indien er een dergelijk toestel geplaatst wordt: Monteer in de koude aansluitleiding een EA terugstroombeveiliging. Wanneer de aansluiting voorzien is van een beluchte kraan kan worden gekozen voor toepassen van een QCT (DA+EA 2x) combinatie. De EA terugstroombeveiliging voor de kraan kan in dit geval verwijderd worden.</p> <p>(Zie Waterwerkblad 3.8)</p> | |

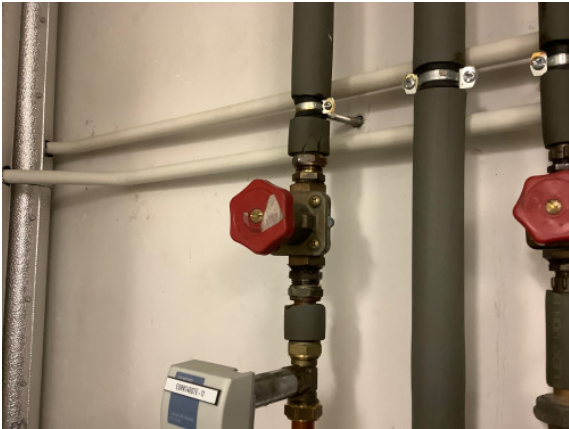
| Kritische punten | | Advies kritische punten | Foto |
|---|---|---|---|
| <p>Membraamafsluiters zijn verouderd. In de afsluiters kan sedimentvorming optreden. Dit zorgt samen met de rubber componenten in de afsluiter voor een verhoogde kans op bacterie groei. De afsluiter voldoet niet aan de ISO-standaard, die bepaalt dat zichtbaar moet zijn of een afsluiter open of dicht is. Er is een risico dat hij niet meer sluit als er vuildeeltjes in de opening komen.</p> | | Vervang de oude membraamafsluiter door een kogelafsluiter. | |

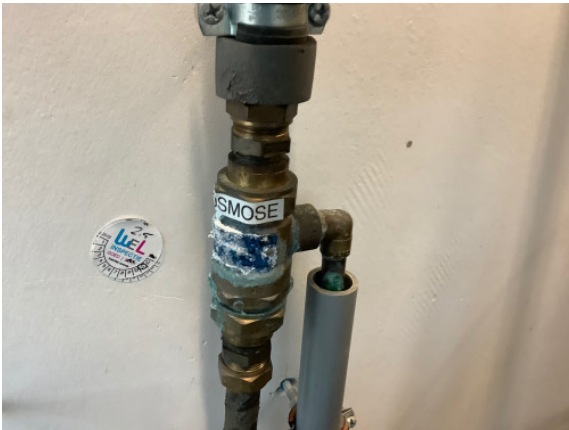
| Kritische punten | | Advies kritische punten | Foto | | | | | | | |
|---|---|---|---|---|---|---|---|---|---|--|
| Rioolcontact | | | | | | | | | | |
| Ter voorkoming van rioolcontact mogen afvoer- en ontlastventielen van toestellen nooit in contact komen met afvoeren. | | De afvoerleiding van een toestel moet met een zichtbare vrije uitloop zijn aangebracht. De afstand moet >2cm zijn.<br><br>(Zie Waterwerkblad 3.8) |

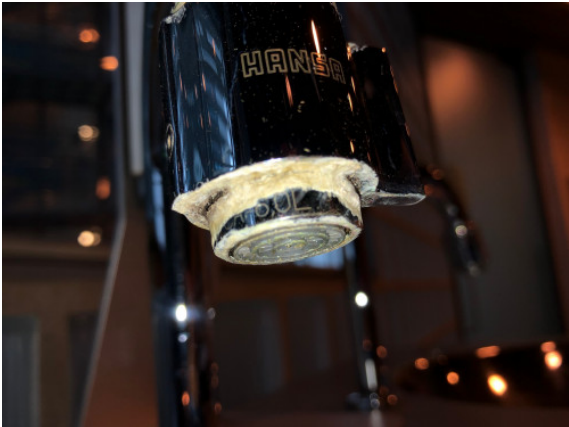
| Kritische punten | Advies kritische punten | Foto |
|---|---|---|
| Vervuiling perlators | | |

| Kritische punten | Advies kritische punten | Foto |
|---|---|---|
| Tijdens de inventarisatie is vervuiling en/of kalkvorming aangetroffen in de perlators door het gehele gebouw. | Reinig of vervang de perlators.<br>(Zie Waterwerkblad 1.4G) | |
