## NEN1006 RAPPORTAGE EN BEHEERSPLAN LEIDINGWATERINSTALLATIE

### RIJKSWATERSTAAT ZUID-NEDERLAND

COMPLEX/GEBOUWNUMMER 100204G02  
ADRES Zuidwal 58  
PLAATS Den Bosch  
DATUM 24-06-2021  
PROJECTNUMMER 3191P0011.37

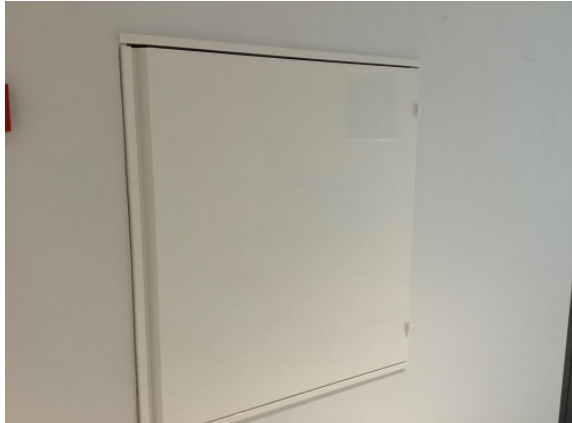
| Kritische punten | | Advies kritische punten | Foto |
|---|---|---|---|
| Blusleiding codering | | | |

| Kritische punten | | Advies kritische punten | Foto |
|---|---|---|---|
| De brandslanghaspel is niet voorzien van codering en of tekst plaatje | | <p>Voorzie de brandslaghaspels van codering "geen drinkwater" met tekst plaatje brandslanghaspel</p> <p>(Zie Waterwerkblad 4.5A)</p> | |

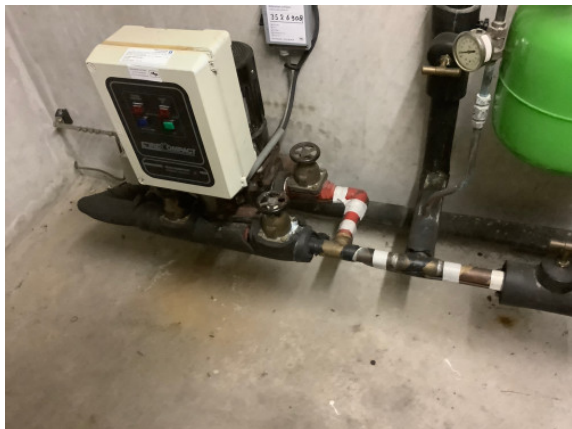
| Kritische punten | | Advies kritische punten | Foto |
|---|---|---|---|
| De drinkwaterinstallatie is geschakeld aan een installatie met vloeistofklasse 2, er ontbreekt in de koudwateraanvoerleiding van het leidingtracé of tappunt een EA terugstroombeveiliging. | | Monteer in de koude aansluitleiding een EA terugstroombeveiliging.<br><br>(Zie Waterwerkblad 3.8) | |
| -1 | 25 | Parkeergarage ruimte 0.05 | Drukverhoger met schakelvat |

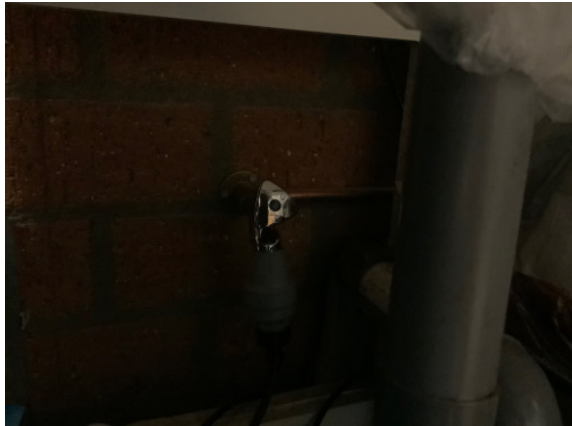
| Kritische punten | | Advies kritische punten | Foto |
|---|---|---|---|
| <p>De drinkwaterinstallatie is geschakeld aan een installatie met vloeistofklasse 2, er ontbreekt in de koudwateraanvoerleiding van het leidingtracé of tappunt twee EA terugstroombeveiliging.</p> | | <p>Monteer in de koude aansluitleiding twee EA terugstroombeveiliging, een voor de koffieautomaat en een voor de waterpoelen. Wanneer de aansluiting voorzien is van twee beluchte kranen kan worden gekozen voor toepassen van een QCT (DA+EA) combinatie.</p> <p>(Zie Waterwerkblad 3.8)</p> | |
| Bg | 43 | Ontvangstruimte | Koffieautomaat |

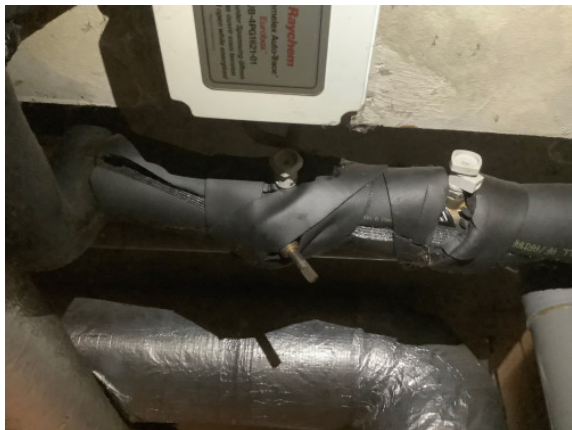
| Kritische punten | Advies kritische punten | Foto |
|---|---|---|
| <p>De voedingsleiding naar de brandslanghaspel is niet direct op oorsprong voorzien van een EA terugstroombeveiligingseenheid.</p> <p><i>Betreft tappunten</i><br/>21, 22, 23, 24, 26, 27, 44, 56, 60, 87, 108, 127</p> | <p>Monteer of verplaats een EA terugstroombeveiligingseenheid direct na de aftakking op een afstand &lt;15cm. Verzegel de afsluiter voor de terugstroombeveiliging in geopende stand.</p> <p>(Zie Waterwerkblad 4.5A)</p> | |

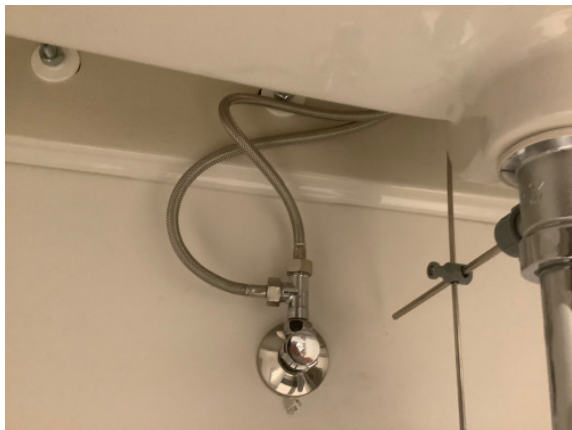
| Kritische punten | | Advies kritische punten | Foto | | | | | | | | | | | | | | | | |
|---|---|---|---|---|---|---|---|---|---|---|---|---|---|---|---|---|---|---|---|
| Onbepaalde stromingsrichting | | | | | | | | | | | | | | | | | | | |
| <p>Er zijn leidingdelen aangetroffen die worden gevoed door twee voedingsleidingen. De stromingsrichting is hierdoor niet te bepalen daarmee is de verversing van de leidinginhoud niet te bepalen.</p>

| | Ver | Nr | Locatie | Tappunt | Bg | 47 | Toilet algemeen | Fontein | Bg | 51 | Toilet dames bouwaccent | Fontein | Bg | 54 | Toilet heren bouwaccent | Fontein | <p>Pas de waterinstallatie aan zodat de leidingen van een zijde worden gevoed.</p> <p>(Zie Waterwerkblad 3.1)</p> |

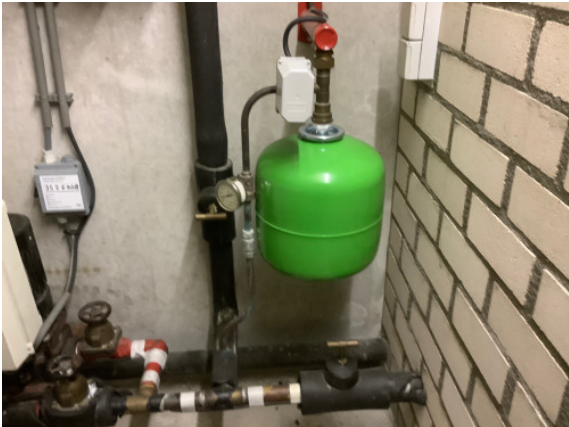
| Kritische punten | | Advies kritische punten | Foto | | | | | | | | |
|---|---|---|---|---|---|---|---|---|---|---|---|
| Hydrofoor schakelingen | | | | | | | | | | | |
| <p>Het is onbekend of er voldoende verversing plaatsvindt van het schakelvat.</p> <table border="1"> <thead> <tr> <th>Ver</th><th>Nr</th><th>Locatie</th><th>Tappunt</th></tr> </thead> <tbody> <tr> <td>-1</td><td>25</td><td>Parkeergarage ruimte 0.05</td><td>Drukverhoger met schakelvat</td></tr> </tbody> </table> | | Ver | Nr | Locatie | Tappunt | -1 | 25 | Parkeergarage ruimte 0.05 | Drukverhoger met schakelvat | <p>Neem contact op met de leverancier en laat een WSD-unit (waterstroomdetector) monteren.</p> |

|
| Ver | Nr | Locatie | Tappunt | | | | | | | | |
| -1 | 25 | Parkeergarage ruimte 0.05 | Drukverhoger met schakelvat | | | | | | | | |

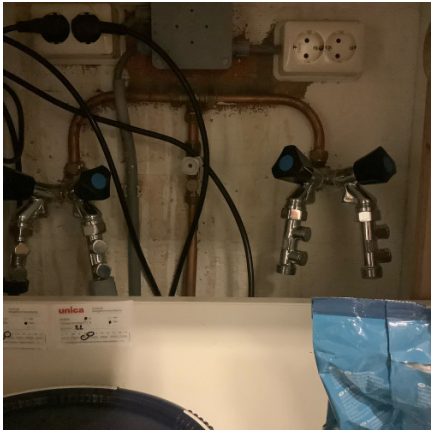
| Kritische punten | | Advies kritische punten | Foto |
|---|---|---|---|
| EA terugstroombeveiliging dubbel | | | |

| Kritische punten | | Advies kritische punten | Foto |
|---|---|---|---|
| In de aansluitleiding van het toestel zijn overbodige terugstroombeveiligingen EA aangetroffen. | | Demonteer de overtallige terugstroombeveiliging.<br>(Zie Waterwerkblad 3.1) | |
| Bg | 40 | Ontvangstruimte | Koffieautomaat |
| 2 | 117 | Gang vleugel A nabij nooduitgang | Slangwartelkraan |

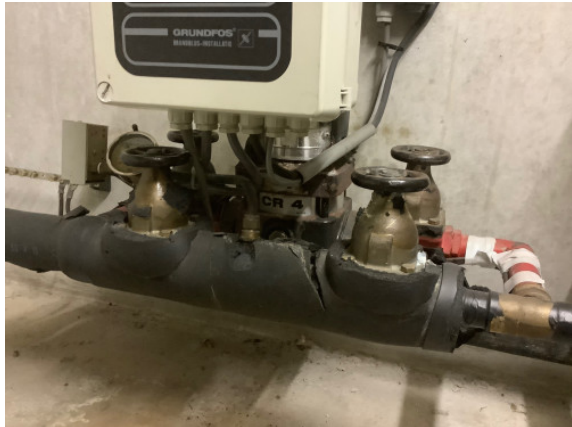
| Kritische punten | | Advies kritische punten | Foto | | | | | | | | |
|---|---|---|---|---|---|---|---|---|---|---|---|
| Hydrofoor omloopleiding | | | | | | | | | | | |
| <p>Omloopleiding tussen lage- en hogedruk aanwezig welke eenzijdig is afgesloten; hierdoor ontstaat een zgn. 'dode' leiding.</p> <table border="1"> <thead> <tr> <th>Ver</th><th>Nr</th><th>Locatie</th><th>Tappunt</th></tr> </thead> <tbody> <tr> <td>-1</td><td>25</td><td>Parkeergarage ruimte 0.05</td><td>Drukverhoger met schakelvat</td></tr> </tbody> </table> | | Ver | Nr | Locatie | Tappunt | -1 | 25 | Parkeergarage ruimte 0.05 | Drukverhoger met schakelvat | <p>Zet de afsluiter van omloopleiding open zodat doorstroming plaatsvindt in de omloopleiding. Verzegel de afsluiter in geopende stand.</p> |

|
| Ver | Nr | Locatie | Tappunt | | | | | | | | |
| -1 | 25 | Parkeergarage ruimte 0.05 | Drukverhoger met schakelvat | | | | | | | | |

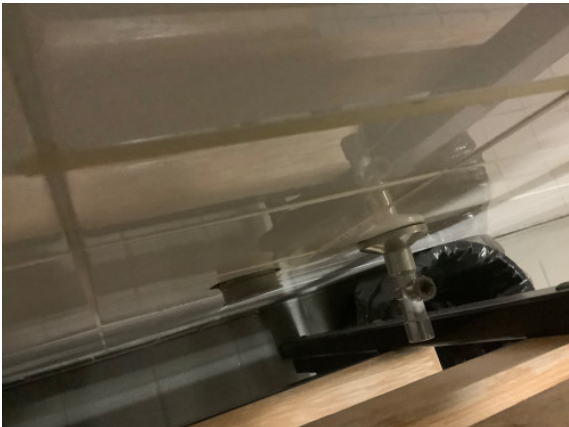
| Kritische punten | | Advies kritische punten | Foto |
|---|---|---|---|
| <p>Tijdens de inventarisatie zijn niet doorstromende (dode) leidingdelen aangetroffen. Aan het einde van elke leiding moet een tapinrichting zijn aangebracht. Dode einden zijn niet toegestaan.</p> | | <p>Demonteer het dode leidingdeel. Het T-stuk moet worden gedemonteerd en de doorgaande leiding "glad" afgewerkt.</p> <p>(Zie Waterwerkblad 3.1)</p> | |
| -1 | 13 | Dames douche ruimte | Dode leiding (drinkwater) |

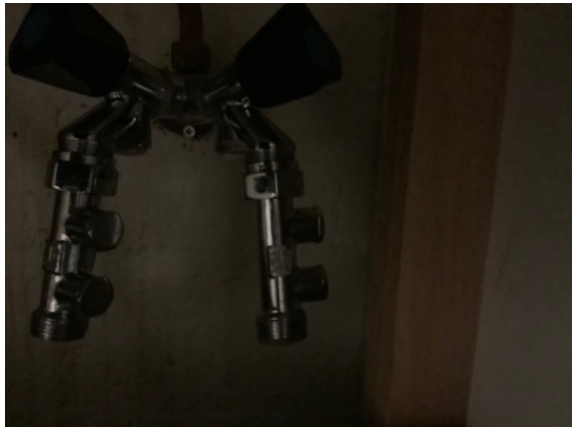
| | Ver | Nr | Locatie | Tappunt | -1 | 8 | Nabij heren douche ruimte | Slangwartelkraan | Bg | 41 | Ontvangstruimte | Slangwartelkraan | Bg | 42 | Ontvangstruimte | Slangwartelkraan | 2 | 94 | Bedrijfs keuken | Slangwartelkraan | <p>Verwijder de tappunten die minder dan 1 maal per week worden gebruikt, inclusief de aansluitleidingen en T-stuk, voorkom 'dode' leidingdelen. Neem de tappunten die niet verwijderd worden op in het wekelijks beheerplan.</p> <p>(Zie Waterwerkblad 3.1)</p> |
