## NEN1006 RAPPORTAGE EN BEHEERSPLAN LEIDINGWATERINSTALLATIE

KNMI DE BILT 100096G09 - GEBOUW A

DATUM 08-11-2020

PROJECTNUMMER 3191P0009.13

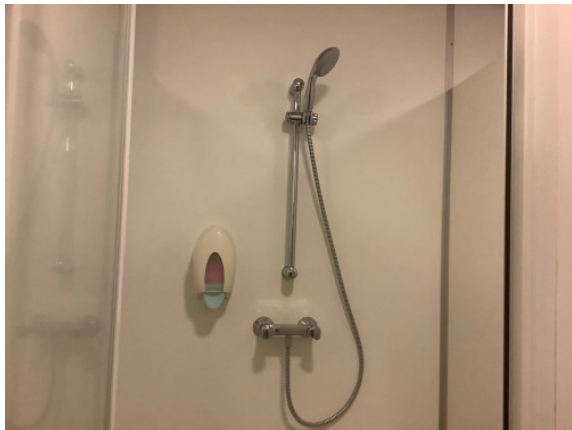
<table><tr> <th>Ver</th><th>Nr</th><th>Locatie</th><th>Tappunt</th></tr><tr> <td>-1</td><td>28</td><td>A 01.47</td><td>Douchemengkraan</td></tr></table>

| | Ver | Nr | Locatie | Tappunt | -1 | 27 | A 01.47 | Douchemengkraan | -1 | 28 | A 01.47 | Douchemengkraan | <p>Geadviseerd wordt doucheslangen elke 10 jaar te vervangen of te reinigen.<br/>Toepassingsgebied:<br/>(normale) doucheslangen.</p> |

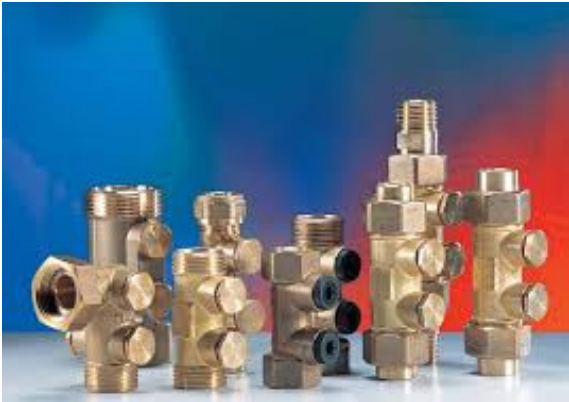
| Kritische punten | | Advies kritische punten | Foto |
|---|---|---|---|
| EA terugstroombeveiliging leveringspunt | | | |

| Kritische punten | | Advies kritische punten | Foto |
|---|---|---|---|
| De aansluitleiding naar gebouw C is niet voorzien van een EA terugstroombeveiliging. | | Monteer in de aansluitleiding een EA terugstroombeveiliging incl afsluiter.<br><br>(Zie Waterwerkblad 3.1) | |

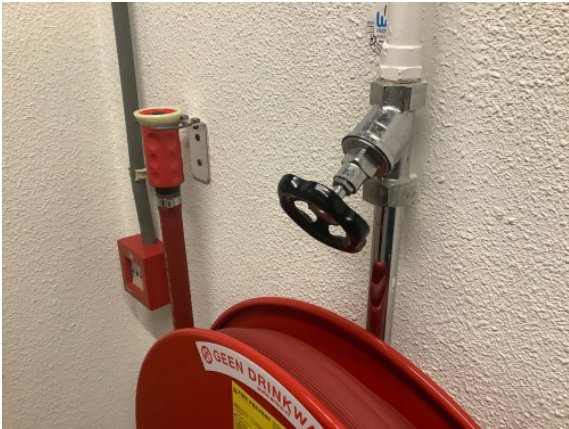
| Kritische punten | | Advies kritische punten | Foto |
|---|---|---|---|
| Brandslanghaspel verzegeling bediening | | | |

| Kritische punten | | Advies kritische punten | Foto |
|---|---|---|---|
| De bedieningsafsluiter van de brandslanghaspel is niet verzegeld. | | Verzegel de bedieningsafsluiter van de brandslanghaspel in gesloten stand.<br><br>(Zie Waterwerkblad 4.5A) | |

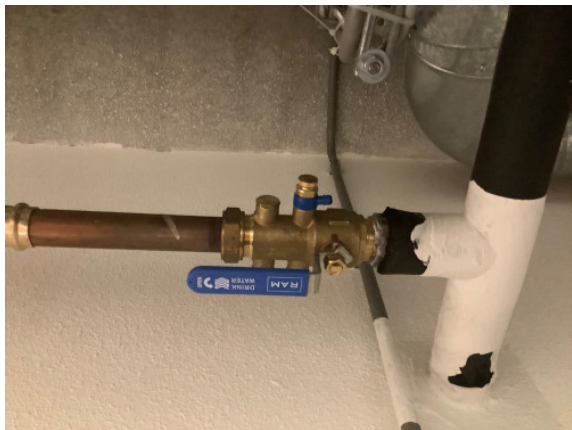
| Kritische punten | | Advies kritische punten | Foto |
|---|---|---|---|
| Brandslanghaspel verzegeling voeding | | | |

| Kritische punten | | Advies kritische punten | Foto |
|---|---|---|---|
| De bedieningsafsluiter van de geplaatste EA terugstroombeveiliging is niet verzegeld. | | Verzegel de bedieningsafsluiter van de brandslanghaspel in geopende stand.<br><br>(Zie Waterwerkblad 4.5A) | |

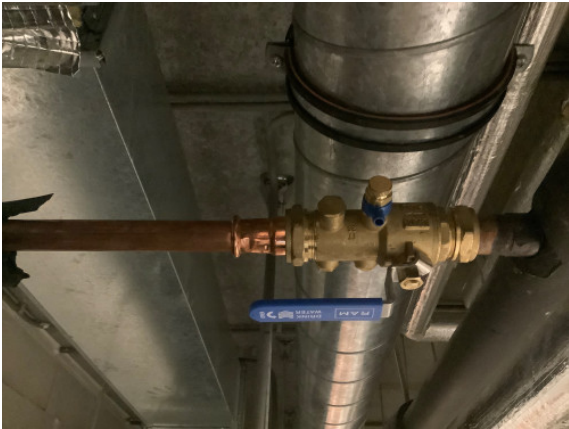
| Kritische punten | | Advies kritische punten | Foto |
|---|---|---|---|
| Brandslanghaspel verzegeling voeding | | | |

| Kritische punten | | Advies kritische punten | Foto |
|---|---|---|---|
| De bedieningsafsluiter van de geplaatste EA terugstroombeveiliging is niet verzegeld. | | Verzegel de bedieningsafsluiter van de brandslanghaspel in geopende stand.<br><br>(Zie Waterwerkblad 4.5A) | |

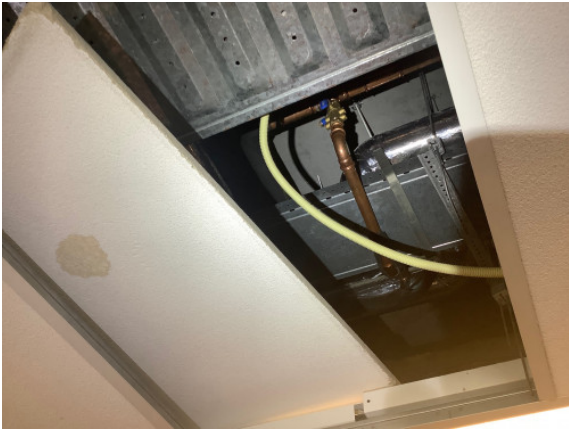
| Kritische punten | | Advies kritische punten | Foto |
|---|---|---|---|
| De blusleiding of voedingsleiding naar een brandslanghaspel is niet voorzien van codering. | | Voorzie de leidingen naar de brandslaghassels van codering "geen drinkwater" of "blusleiding".<br><br>(Zie Waterwerkblad 4.5A) | |

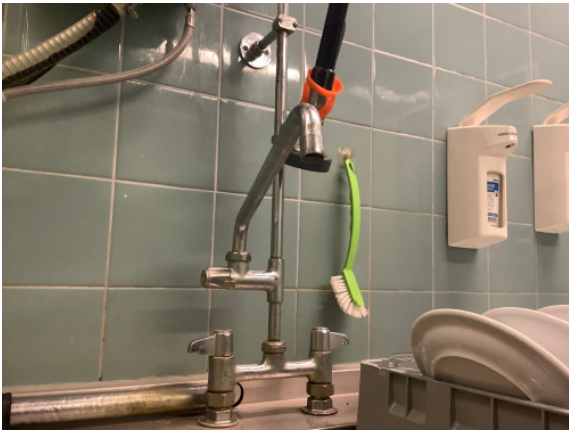
| Kritische punten | | Advies kritische punten | Foto |
|---|---|---|---|
| De drinkwaterinstallatie is geschakeld aan een installatie met vloeistofklasse 2, er ontbreekt in de koudwateraanvoerleiding van het leidingtracé of tappunt een EA terugstroombeveiliging. | | Monteer in de koude aansluitleiding een EA terugstroombeveiliging. Wanneer de aansluiting voorzien is van een beluchte kraan kan worden gekozen voor toepassen van een QCT (DA+EA) combinatie.<br><br>(Zie Waterwerkblad 3.8) | |

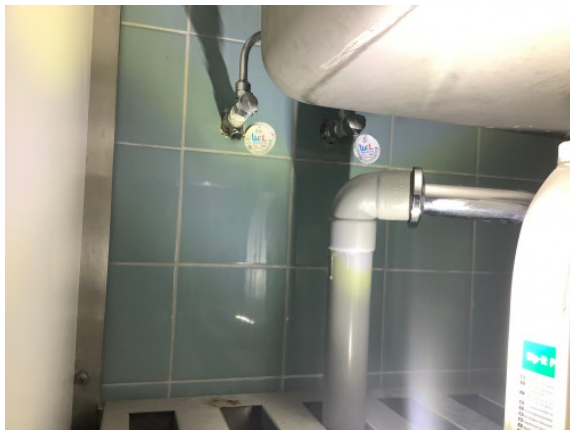
| Kritische punten | | Advies kritische punten | Foto | |
|---|---|---|---|---|
| De drinkwaterinstallatie is geschakeld aan een installatie met vloeistofklasse 2, er ontbreekt in de warmwataanvoerleiding van het leidingtracé of tappunt een EA terugstroombeveiliging. | | Monteer in de warme aansluitleiding een EA terugstroombeveiliging. Wanneer de aansluiting voorzien is van een beluchte kraan kan worden gekozen voor toepassen van een QCT (DA+EA) combinatie.<br><br>(Zie Waterwerkblad 3.8) | | |

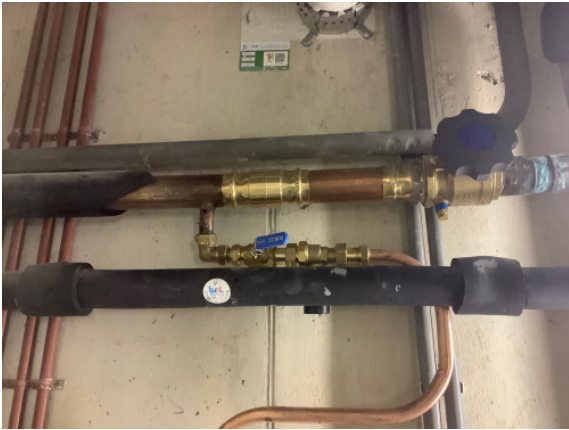
| Kritische punten | | Advies kritische punten | Foto | | | | | | | | |
|---|---|---|---|---|---|---|---|---|---|---|---|
| CV-vulkraan >45kW | | | | | | | | | | | |
| <p>De drinkwaterinstallatie is geschakeld aan een installatie met vloeistofklasse 3, er ontbreekt bij de cv-vulkraan in de doorstromende koudwateraanvoerleiding van het leidingtracé een CA terugstroombeveiliging.</p> <table border="1"> <thead> <tr> <th>Ver</th><th>Nr</th><th>Locatie</th><th>Tappunt</th></tr> </thead> <tbody> <tr> <td>-1</td><td>3</td><td>A 01.13</td><td>CV vulkraan &gt;45kW</td></tr> </tbody> </table> | | Ver | Nr | Locatie | Tappunt | -1 | 3 | A 01.13 | CV vulkraan >45kW | <p>Monteer een CA terugstroombeveiliging direct bij de koude doorstromende leiding óf een EA terugstroombeveiliging direct op de doorstromende leiding met CA in de aansluitleiding.</p> <p>(Zie Waterwerkblad 3.1 en 3.8)</p> |

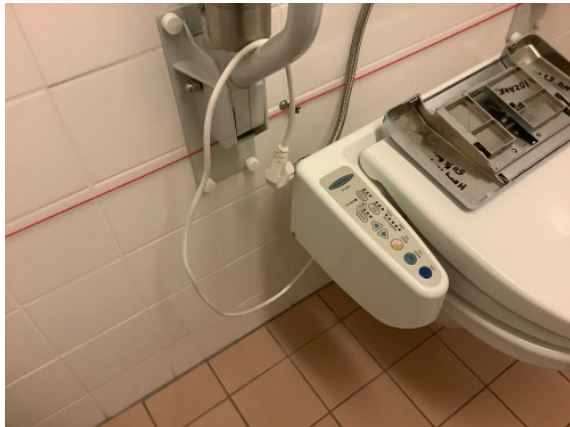
| Kritische punten | Advies kritische punten | Foto |
|---|---|---|
| <p>De drinkwaterinstallatie is geschakeld aan een installatie met vloeistofklasse 5, er ontbreekt een atmosferische onderbreking in de aansluitleiding.</p> | <p>Monteer in de aansluitleiding een atmosferische onderbreking in de vorm van een breetank.</p> <p>(Zie Waterwerkblad 3.8)</p> | |

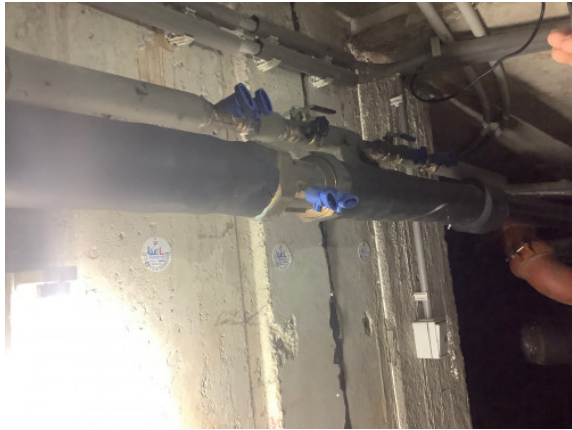
| Kritische punten | | Advies kritische punten | Foto |
|---|---|---|---|
| De EA terugstroombeveiliging is niet compleet uitgevoerd en de afsluiter en/of aftapper ontbreekt. | | Monteer een afsluiter en aftapper voor de aanwezig terugstroombeveiliging of vervang de terugstroombeveiliging voor een gecombineerde uitvoering. | |

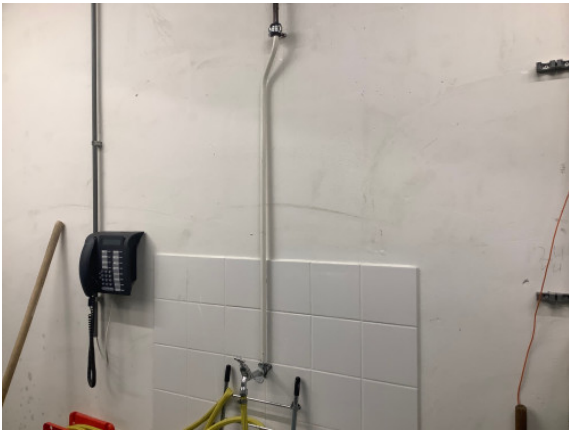
<table><tr> <th>Ver</th><th>Nr</th><th>Locatie</th><th>Tappunt</th></tr><tr> <td>3</td><td>176</td><td>A 3.32</td><td>Stoombevochtiger</td></tr></table>

| | Ver | Nr | Locatie | Tappunt | -1 | 20 | A 01.43 | Slangwartelkraan | -1 | 30 | A 1.51 | Stoombevochtiger | -1 | 32 | Gang | Meervoudige uittapleiding (drinkwater) | 3 | 176 | A 3.32 | Stoombevochtiger | <p>Monteer of verplaats de EA terugstroombeveiligingseenheid op een afstand &lt;15cm op oorsprong vanaf de doorstromende leiding.</p> <p>(Zie Waterwerkblad 3.1)</p> |

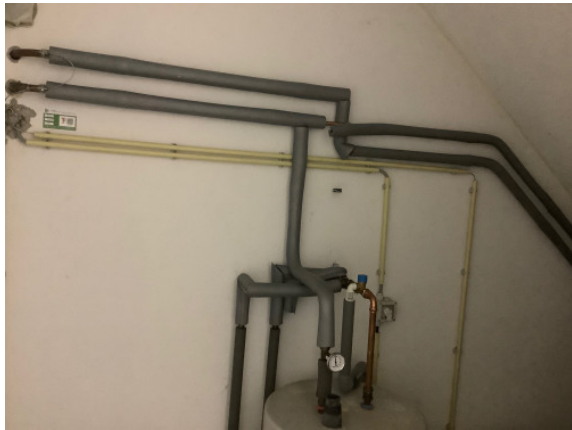
| Kritische punten | | Advies kritische punten | Foto |
|---|---|---|---|
| De warmwateruittapleiding is voorzien van isolatie waardoor hij onvoldoende snel de omgevingstemperatuur aan zal nemen. Isolatie om warmwateruittapleidingen is daarom niet toegestaan. | | Verwijder isolatie van de warmwateruittapleidingen.<br><br>(Zie ISSO 55.1) | |

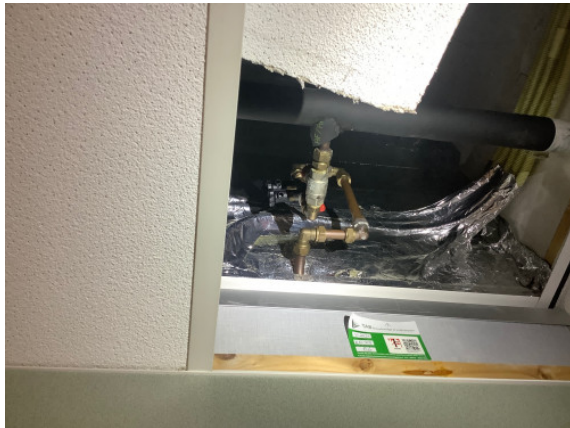
| Kritische punten | | Advies kritische punten | Foto |
|---|---|---|---|
| Materiaaltoepassingen Hennep | | | |

| Kritische punten | | Advies kritische punten | Foto |
|---|---|---|---|
| Er is hennep toegepast in de drinkwaterinstallatie. Hennep is een organisch product en dus niet toegestaan. | | Verwijder hennep en vervangen door materialen die geschikt zijn voor drinkwaterinstallaties. | |

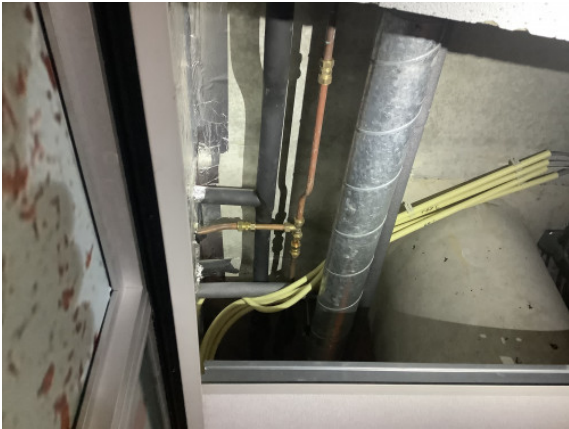
| Kritische punten | | Advies kritische punten | Foto | | | | | | | | |
|---|---|---|---|---|---|---|---|---|---|---|---|
| Isolatie warm ontbreekt | | | | | | | | | | | |
| <p>Er zijn circulerende warmwaterleidingen aangetroffen op de 3e verdieping in plafond waar isolatie ontbreekt. Circulerende warmwaterleidingen zullen bij ontbreken van doelmatige isolatie warmte afgeven en ongewenst afkoelen.</p> <table border="1"> <thead> <tr> <th>Ver</th><th>Nr</th><th>Locatie</th><th>Tappunt</th></tr> </thead> <tbody> <tr> <td>5</td><td>216</td><td>Technische ruimte</td><td>Meervoudig circulatiesysteem</td></tr> </tbody> </table> | | Ver | Nr | Locatie | Tappunt | 5 | 216 | Technische ruimte | Meervoudig circulatiesysteem | <p>Voorzie de circulerende warmtapwaterleidingen van isolatie.</p> <p>(Zie Waterwerkblad 2.5)</p> |

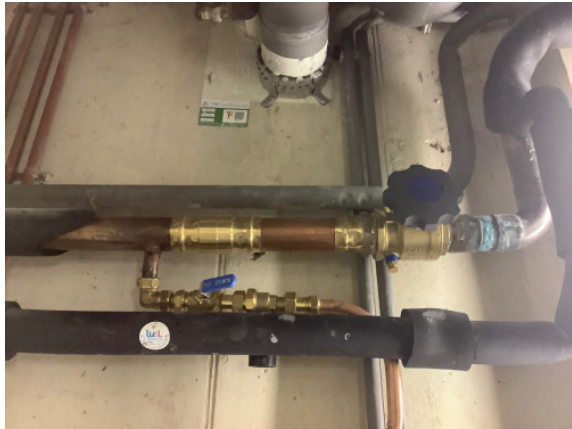
| Kritische punten | | Advies kritische punten | Foto | | | | | | | | |
|---|---|---|---|---|---|---|---|---|---|---|---|
| Isolatie koud ontbreekt | | | | | | | | | | | |
| <p>Er zijn koudwaterleidingen aangetroffen waar isolatie ontbreekt. Koudwaterleidingen kunnen opgewarmd worden door het ontbreken van doelmatige isolatie.</p> <table border="1"> <thead> <tr> <th>Ver</th><th>Nr</th><th>Locatie</th><th>Tappunt</th></tr> </thead> <tbody> <tr> <td>-1</td><td>1</td><td>A 01.13</td><td>Meervoudige uittapleiding (drinkwater)</td></tr> </tbody> </table> | | Ver | Nr | Locatie | Tappunt | -1 | 1 | A 01.13 | Meervoudige uittapleiding (drinkwater) | <p>Voorzie de koudwaterleidingen van isolatie.</p> <p>(Zie Waterwerkblad 2.5)</p> |

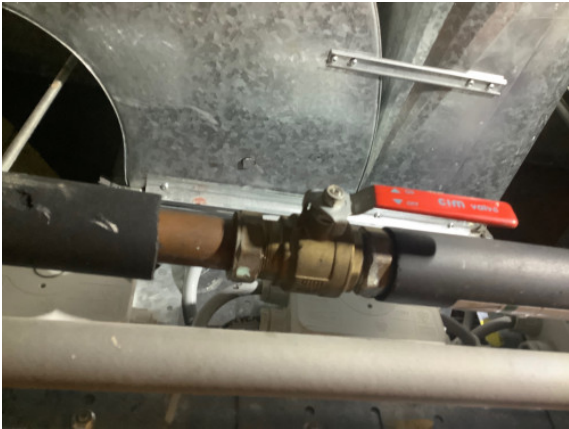
| Kritische punten | | Advies kritische punten | Foto |
|---|---|---|---|
| Er zijn materialen in het drinkwatersysteem aangetroffen welke niet gecertificeerd zijn. | | Vervang niet gecertificeerde materialen door de juiste (gecertificeerde) materialen volgens de Praktijkcodes Drinkwater.<br><br>(Zie Regeling materialen en chemicaliën drink- en warm tapwatervoorziening). | |

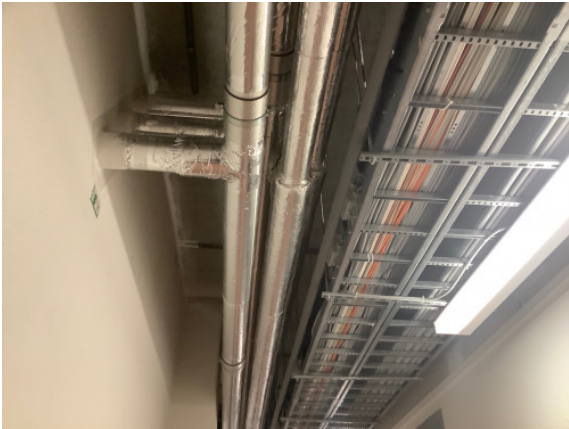
| Kritische punten | Advies kritische punten | Foto |
|---|---|---|
| <p>Codering leidingdelen</p> <p>Er zijn meerdere watersystemen aanwezig die niet voorzien zijn van codering: drinkwater, geen drinkwater, bedrijfswater, onthardwater e.a.</p> | <p>Voorzie de leidingdelen van de diverse watersystemen van de benodigde codering op het leidingtracé.</p> <p>(Zie Waterwerkblad 3.7)</p> | |

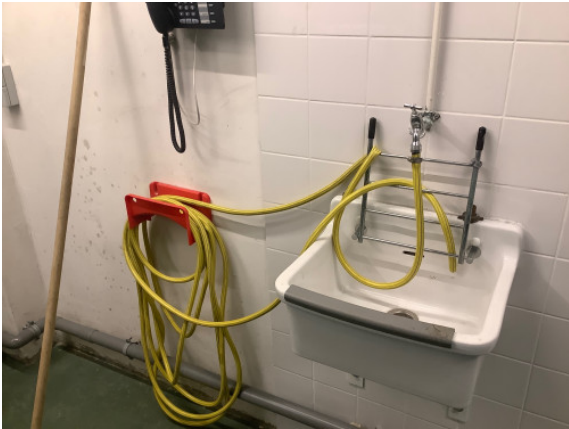
| Kritische punten | | Advies kritische punten | Foto |
|---|---|---|---|
| Er zijn permanent aangesloten slangen aangetroffen die verneveling kunnen veroorzaken en/of contact met de vloer maken. | | Demonteer de slang van de kraan. Maak de slangen na gebruik watervrij en berg deze separaat op vrij van vloercontact.<br><br>(Zie Waterwerkblad 3.8 en Waterwerkblad 1.4I) | |

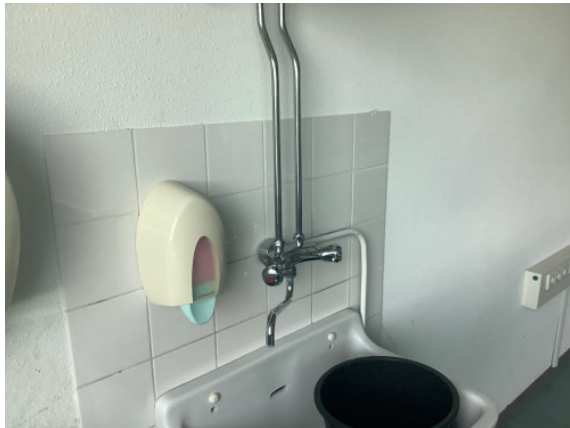
| Kritische punten | Advies kritische punten | Foto | | | | | | | | |
|---|---|---|---|---|---|---|---|---|---|---|
| Temperatuur WW uittapleiding | | | | | | | | | | |
| <p>Er zijn temperaturen gemeten &lt;60,0°C op de verste uittapleidingen warm tapwater óf wachttijden voor warm tapwater zijn te lang.</p> <table><tr><th>Ver</th><th>Nr</th><th>Locatie</th><th>Tappunt</th></tr><tr><td>0</td><td>81</td><td>A 0.80</td><td>Lagedruk mengkraan</td></tr></table> | Ver | Nr | Locatie | Tappunt | 0 | 81 | A 0.80 | Lagedruk mengkraan | <p>Stel de warmwaterbereider zo in dat de temperatuur op de verste warmwateruittapleiding tenminste 60,0°C bereikt.</p> <p>(Zie Waterwerkblad 4.4.A)</p> |

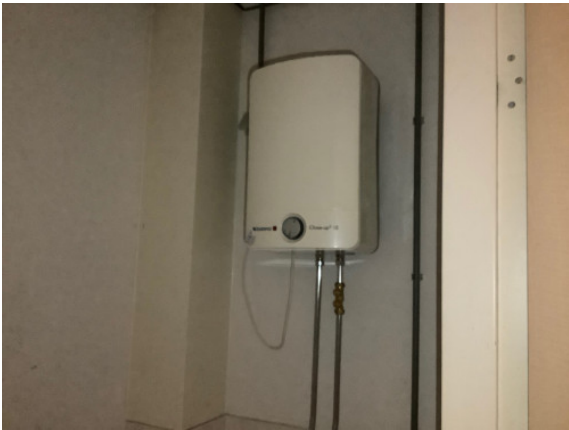
| Kritische punten | | Advies kritische punten | Foto |
|---|---|---|---|
| Er zijn uitgaande temperaturen gemeten <60,0°C van de warmwaterinstallatie. Boiler defect. | | <p>Verwijder en of plaats een nieuwe boiler, stel dan de warmwaterbereider zo in dat de uitgaande temperatuur tenminste 60,0°C bereikt.</p> <p>(Zie Waterwerkblad 4.4.A)</p> | |

Aandacht voor de defecte boilers, hierdoor wordt er een te lage temperatuur gemeten op het aangesloten taptoestel.

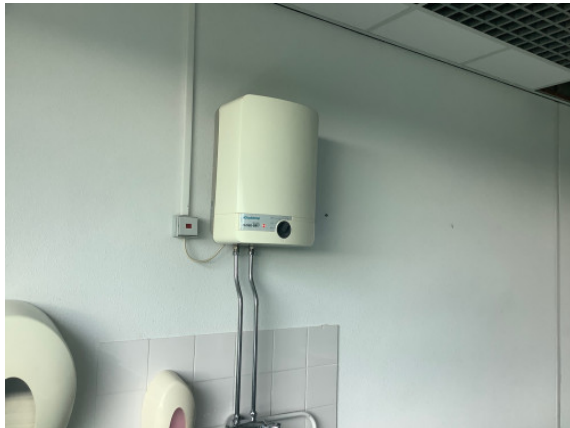
| Kritische punten | Advies kritische punten | Foto |
|---|---|---|
| Er zijn uitgaande temperaturen gemeten <60,0°C van de warmwaterinstallatie. Boiler is defect. | Verwijder de boiler en of eventueel een nieuwe plaatsen, stel dan de warmwaterbereider zo in dat de uitgaande temperatuur tenminste 60,0°C bereikt.<br><br>(Zie Waterwerkblad 4.4.A) | |

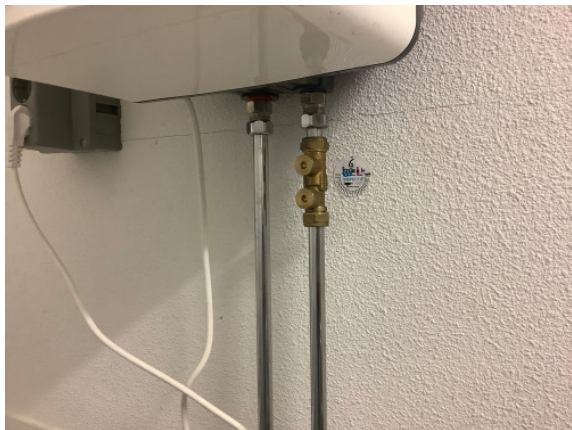
| Kritische punten | | Advies kritische punten | Foto |
|---|---|---|---|
| EA terugstroombeveiliging dubbel | | | |

| Kritische punten | | Advies kritische punten | Foto |
|---|---|---|---|
| In de aansluitleiding van het toestel zijn overbodige terugstroombeveiligingen EA aangetroffen. | | Demonteer de overtallige terugstroombeveiliging.<br>(Zie Waterwerkblad 3.1) | |

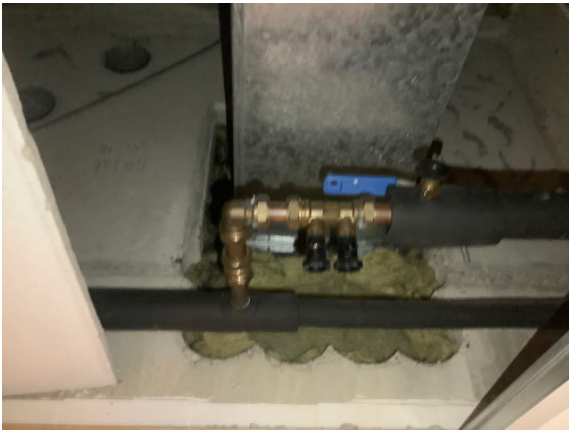
| Kritische punten | | Advies kritische punten | Foto |
|---|---|---|---|
| EA terugstroombeveiliging dubbel | | | |

| Kritische punten | | Advies kritische punten | Foto |
|---|---|---|---|
| In de aansluitleiding van het toestel zijn overbodige terugstroombeveiligingen EA aangetroffen. | | Demonteer de overtallige terugstroombeveiliging.<br>(Zie Waterwerkblad 3.1) | |

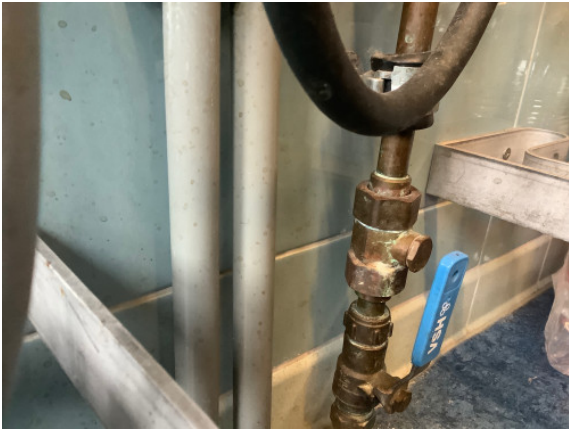
| Kritische punten | | Advies kritische punten | Foto |
|---|---|---|---|
| EA terugstroombeveiliging dubbel | | | |

| Kritische punten | | Advies kritische punten | Foto |
|---|---|---|---|
| In de aansluitleiding van het toestel zijn overbodige terugstroombeveiligingen EB aangetroffen. | | Demonteer de overvallige terugstroombeveiliging.<br>(Zie Waterwerkblad 3.1) | |

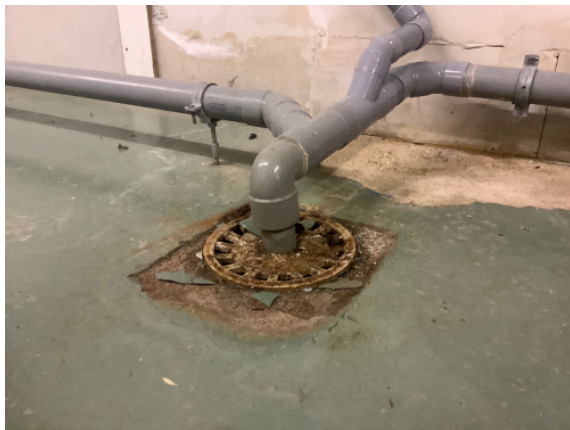
| Kritische punten | Advies kritische punten | Foto |
|---|---|---|
| Ter voorkoming van rioolcontact mogen afvoer- en ontlastventielen van toestellen nooit in contact komen met afvoeren. | De afvoerleiding van een toestel moet met een zichtbare vrije uitloop zijn aangebracht. De afstand moet >2cm zijn.<br><br>(Zie Waterwerkblad 3.8) | |

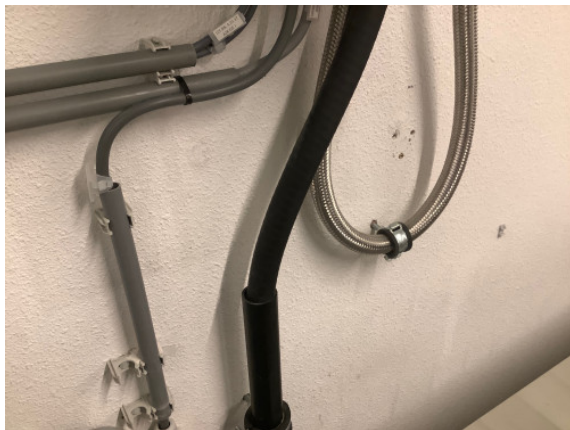
| Kritische punten | Advies kritische punten | Foto | | | | | | | | |
|---|---|---|---|---|---|---|---|---|---|---|
| Rioolcontact | | | | | | | | | | |
| <p>Ter voorkoming van rioolcontact mogen afvoer- en ontlastventielen van toestellen nooit in contact komen met afvoeren.</p> <table><tr><th>Ver</th><th>Nr</th><th>Locatie</th><th>Tappunt</th></tr><tr><td>-1</td><td>34</td><td>A 1.2</td><td>Stoombevochtiger</td></tr></table> | Ver | Nr | Locatie | Tappunt | -1 | 34 | A 1.2 | Stoombevochtiger | <p>De afvoerleiding van een toestel moet met een zichtbare vrije uitloop zijn aangebracht. De afstand moet &gt;2cm zijn.</p> <p>(Zie Waterwerkblad 3.8)</p> |

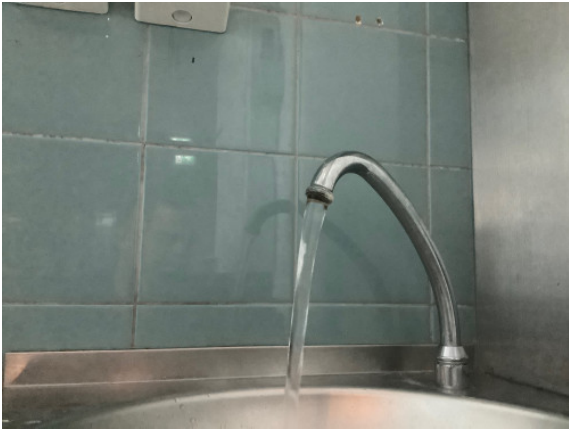
| Kritische punten | | Advies kritische punten | Foto |
|---|---|---|---|
| Vervuiling perlators | | | |

| Kritische punten | | Advies kritische punten | Foto |
|---|---|---|---|
| Tijdens de inventarisatie is geen perlator aangetroffen op de tapkraan. | | Plaats een perlator. | |

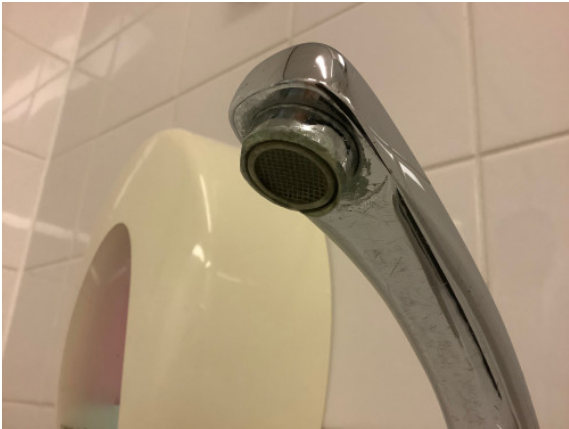
| Kritische punten | | Advies kritische punten | Foto |
|---|---|---|---|
| Vervuiling perlators | | | |

| Kritische punten | | Advies kritische punten | Foto |
|---|---|---|---|
| Tijdens de inventarisatie is vervuiling en/of kalkvorming aangetroffen in de perlators. | | Reinig of vervang de perlators.<br><br>(Zie Waterwerkblad 1.4G) | |

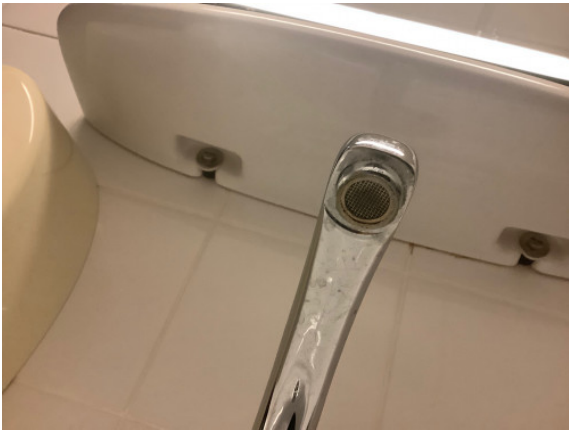
| Kritische punten | | Advies kritische punten | Foto |
|---|---|---|---|
| Vervuiling perlators | | | |

| Kritische punten | | Advies kritische punten | Foto |
|---|---|---|---|
| Tijdens de inventarisatie is vervuiling en/of kalkvorming aangetroffen in de perlators. | | Reinig of vervang de perlators.<br>(Zie Waterwerkblad 1.4G) | |

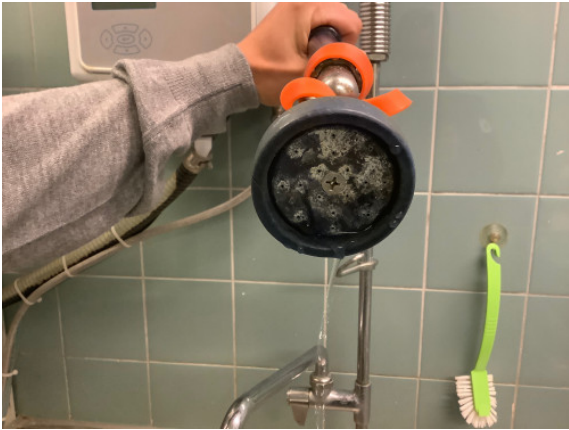
| Kritische punten | | Advies kritische punten | Foto |
|---|---|---|---|
| Vervuiling douchekoppen | | | |

| Kritische punten | | Advies kritische punten | Foto |
|---|---|---|---|
| Tijdens de inventarisatie is vervuiling en/of kalkvorming aangetroffen op de douchekoppen. | | Reinig of vervang de douchekoppen.<br><br>(Zie Waterwerkblad 1.4G) | |

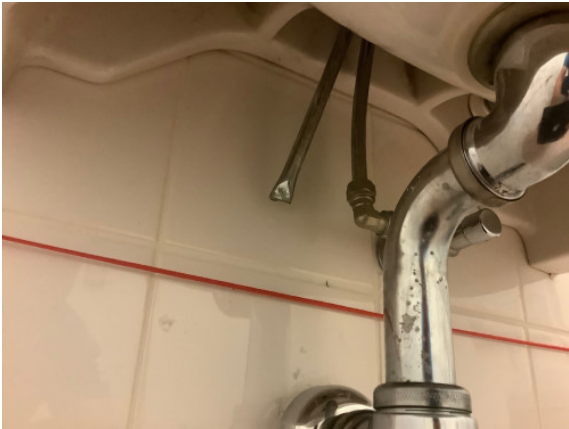
| Kritische punten | | Advies kritische punten | Foto |
|---|---|---|---|
| 4 | 188 | Spoelkeuken | Knijpdouche |

| Kritische punten | | Advies kritische punten | Foto | | | | | | | | |
|---|---|---|---|---|---|---|---|---|---|---|---|
| Afgedopte leidingdelen | | | | | | | | | | | |
| <p>Tijdens de inventarisatie zijn 'afgedopte' leidingdelen aangetroffen binnen 5x Ø van de doorstromende leiding. De warmwater aansluiting van de kraan is afgedopt.</p> <table border="1"> <thead> <tr> <th>Ver</th><th>Nr</th><th>Locatie</th><th>Tappunt</th></tr> </thead> <tbody> <tr> <td>0</td><td>37</td><td>Miva</td><td>Fontein</td></tr> </tbody> </table> | | Ver | Nr | Locatie | Tappunt | 0 | 37 | Miva | Fontein | <p>Geadviseerd wordt afgedopte leidingdelen te demonteren en de doorgaande leiding glad af te werken. Plaats een fonteinkraan met enkel koudwater aansluiting.</p> <p>(Zie Waterwerkblad 3.1)</p> |

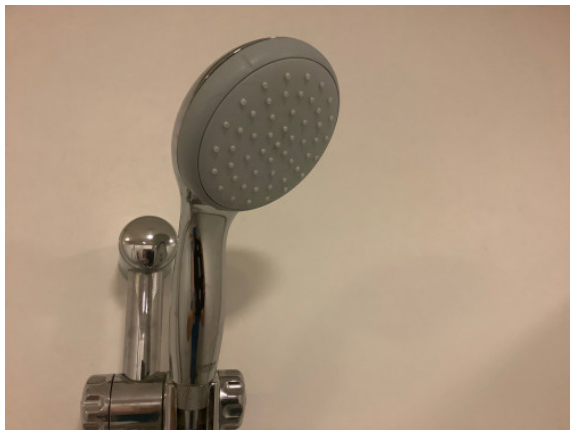
<table><tr><th>Ver</th><th>Nr</th><th>Locatie</th><th>Tappunt</th></tr><tr><td>-1</td><td>28</td><td>A 01.47</td><td>Douchemengkraan</td></tr></table>

| Kritische punten | Advies kritische punten | Foto | | | | | | | | | | | | |
|---|---|---|---|---|---|---|---|---|---|---|---|---|---|---|
| Vervuiling douchekoppen | | | | | | | | | | | | | | |
| <p>Tijdens de inventarisatie zijn douchekoppen aangetroffen meer meerdere standen. Globaal bevindt zich aan de binnenkant van een meerstanden-douchekop een doolhof aan kamertjes en schuifjes. Deze afgesloten ruimtes zijn onbedoeld geheel of gedeeltelijk gevuld met water en de eventueel aanwezige biofilm, waardoor er een verhoogd risico bestaat van uitgroei van de legionellabacterie. In de praktijk zien we dan ook dat er een verhoogd risico bestaat op legionella-overschrijdingen bij gebruik van de meerstanden-douchekoppen.</p>

| Ver | Nr | Locatie | Tappunt | -1 | 27 | A 01.47 | Douchemengkraan | -1 | 28 | A 01.47 | Douchemengkraan | <p>Vervang de douchekoppen voor douchekoppen met 1 stand.</p> |

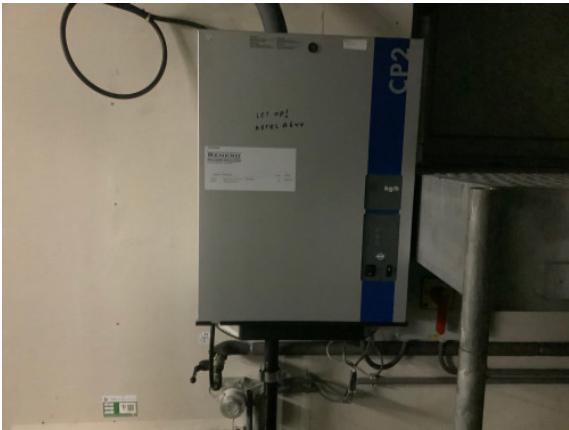
| Kritische punten | | Advies kritische punten | Foto |
|---|---|---|---|
| Tijdens de werkzaamheden zijn tappunten aangetroffen die uitgeschakeld zijn. | | <p>Verwijder de tappunten die minder dan 1 maal per week worden gebruikt, inclusief de aansluitleidingen en T-stuk, voorkom 'dode' leidingdelen. Neem de tappunten die niet verwijderd worden op in het wekelijks beheerplan.</p> <p>(Zie Waterwerkblad 3.1)</p> | |

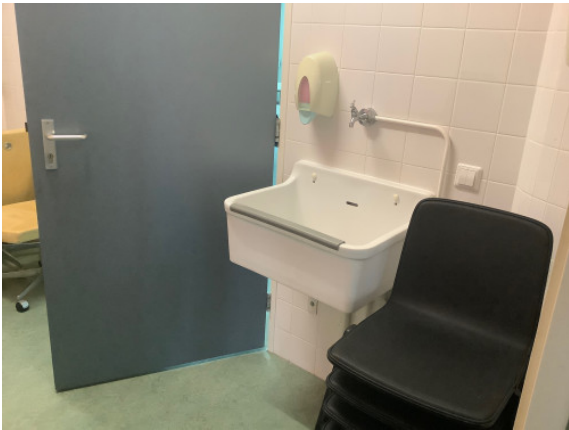
| Kritische punten | | Advies kritische punten | Foto |
|---|---|---|---|
| <p>Tijdens de werkzaamheden zijn tappunten aangetroffen met een gebruiksfrequentie &lt;1x per week. Bij tappunten die weinig worden gebruikt wordt het water onvoldoende regelmatig ververs, dit verhoogt de kans op legionellagroei.</p> | | <p>Verwijder de tappunten die minder dan 1 maal per week worden gebruikt, inclusief de aansluitleidingen en T-stuk, voorkom 'dode' leidingdelen. Neem de tappunten die niet verwijderd worden op in het wekelijks beheerplan.</p> <p>(Zie Waterwerkblad 3.1)</p> | |

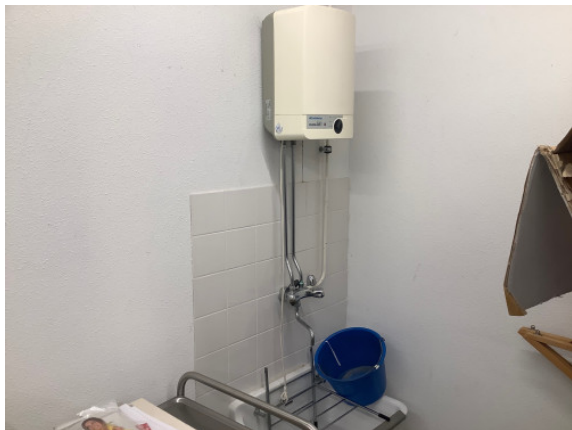
| Kritische punten | Advies kritische punten | Foto |
|---|---|---|
| <p>Tijdens de werkzaamheden zijn tappunten aangetroffen met een gebruiksfrequentie &lt;1x per week. Bij tappunten die weinig worden gebruikt wordt het water onvoldoende regelmatig ververs, dit verhoogt de kans op legionellagroei.</p> <p><i>Betreft tappunten</i><br/>14, 16, 17, 18, 21, 59, 81, 87, 113, 131, 156, 156</p> | <p>Verwijder de tappunten die minder dan 1 maal per week worden gebruikt, inclusief de aansluitleidingen en T-stuk, voorkom 'dode' leidingdelen. Neem de tappunten die niet verwijderd worden op in het wekelijks beheerplan.</p> <p>(Zie Waterwerkblad 3.1)</p> | |

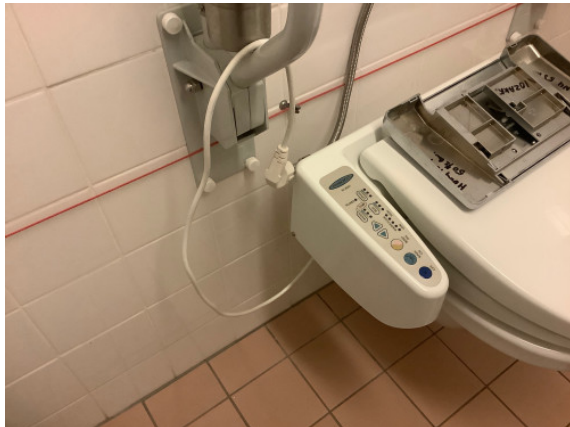
| Kritische punten | Advies kritische punten | Foto |
|---|---|---|
| <p>Tijdens de werkzaamheden zijn tappunten aangetroffen met een gebruiksfrequentie &lt;1x per week. Bij tappunten die weinig worden gebruikt wordt het water onvoldoende regelmatig ververs, dit verhoogt de kans op legionellagroei. De toilet/bidet spoeler staat ook uitgeschakeld.</p> | <p>Verwijder de tappunten die minder dan 1 maal per week worden gebruikt, inclusief de aansluitleidingen en T-stuk, voorkom 'dode' leidingdelen. Neem de tappunten die niet verwijderd worden op in het wekelijks beheerplan.</p> <p>(Zie Waterwerkblad 3.1)</p> | |
