## NEN1006 RAPPORTAGE EN BEHEERSPLAN LEIDINGWATERINSTALLATIE

### RIJKSKANTOOR MIDDELBURG

COMPLEX/GEBOUWNUMMER 100839G01  
ADRES Poelendaelesingel 18  
PLAATS Middelburg  
DATUM 21-12-2020  
PROJECTNUMMER 3191P0012.37

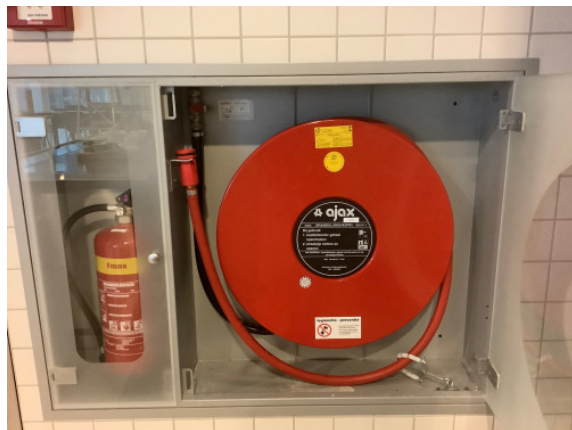
| Kritische punten | Advies kritische punten | Foto | | | | | | | | |
|---|---|---|---|---|---|---|---|---|---|---|
| Brandslanghaspel verzegeling bediening | | | | | | | | | | |
| <p>De bedieningsafsluiter van de brandslanghaspel is niet verzegeld.</p> <table><tr><th>Ver</th><th>Nr</th><th>Locatie</th><th>Tappunt</th></tr><tr><td>0</td><td>77</td><td>Keuken</td><td>Brandslanghaspel</td></tr></table> | Ver | Nr | Locatie | Tappunt | 0 | 77 | Keuken | Brandslanghaspel | <p>Verzegel de bedieningsafsluiter van de brandslanghaspel in gesloten stand.</p> <p>(Zie Waterwerkblad 4.5A)</p> |

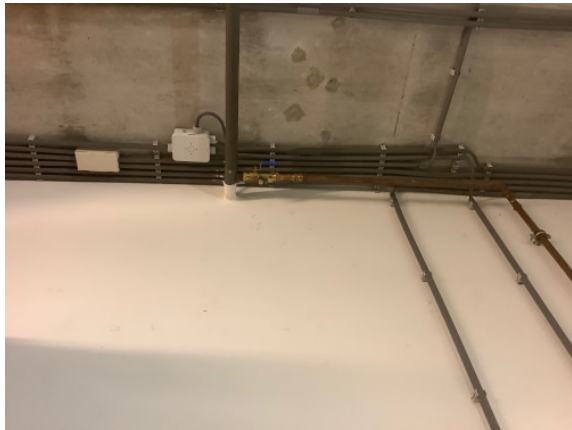
| Kritische punten | Advies kritische punten | Foto |
|---|---|---|
| <p>De bedieningsafsluiter van de geplaatste EA terugstroombeveiliging is niet verzegeld.</p> <p><i>Betreft tappunten</i><br/> 23, 26, 36, 44, 56, 57, 77, 78, 88, 109, 116, 128, 135, 136, 146, 152, 163, 181, 182, 190, 196, 212, 228, 229, 238, 244, 258, 279, 280, 288, 296, 314</p> | <p>Verzegel de bedieningsafsluiter van de brandslanghaspel in geopende stand.</p> <p>(Zie Waterwerkblad 4.5A)</p> | |

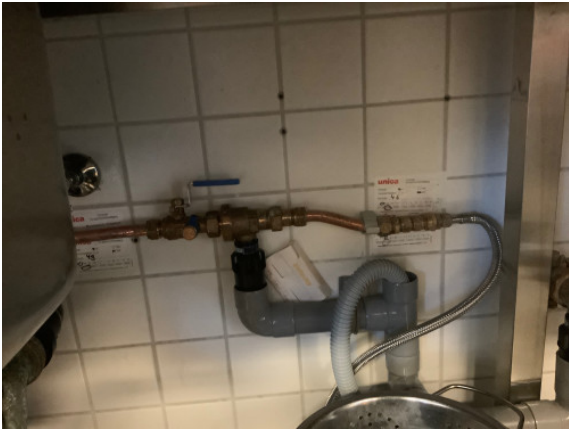
| Kritische punten | | Advies kritische punten | Foto |
|---|---|---|---|
| De CA terugstroombeveiliging is niet tussen twee afsluiters gemonteerd. | | Monteer direct voor en na de CA terugstroombeveiliging in stromingsrichting een afsluiter en aftapper.<br><br>(Zie Waterwerkblad 3.8) | |

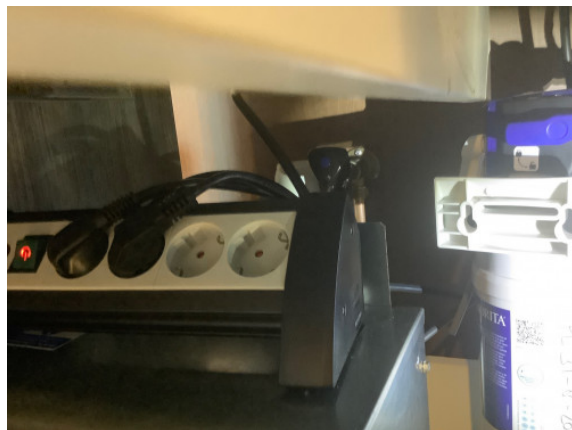
| Kritische punten | Advies kritische punten | Foto | | | | | | | | |
|---|---|---|---|---|---|---|---|---|---|---|
| EA terugstroombeveiliging koud | | | | | | | | | | |
| <p>De drinkwaterinstallatie is geschakeld aan een installatie met vloeistofklasse 2, er ontbreekt in de koudwateraanvoerleiding van het leidingtracé of tappunt een EA terugstroombeveiliging omdat de koffieautomaat en drinkwaterkoeler als individueel apparaat worden beschouwd.</p> <table><tr><th>Ver</th><th>Nr</th><th>Locatie</th><th>Tappunt</th></tr><tr><td>0</td><td>45</td><td>B.39 restaurant</td><td>Koffieautomaat</td></tr></table> | Ver | Nr | Locatie | Tappunt | 0 | 45 | B.39 restaurant | Koffieautomaat | <p>Monteer een QCT combinatie (2x EA) in de slangwartelkraan en sluit hier de koffieautomaat en drinkwaterkoeler op aan.</p> <p>(Zie Waterwerkblad 3.8)</p> |

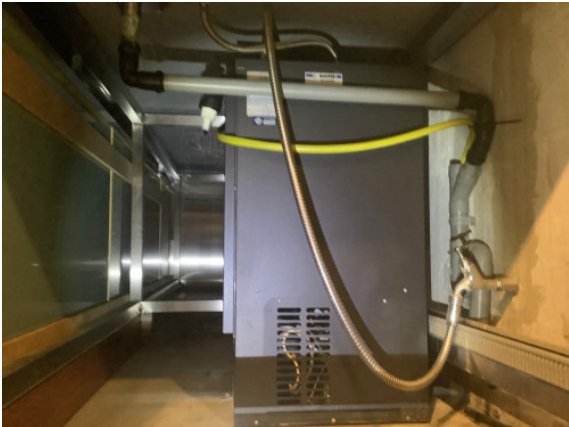
| Kritische punten | | Advies kritische punten | Foto |
|---|---|---|---|
| De drinkwaterinstallatie is geschakeld aan een installatie met vloeistofklasse 2, er ontbreekt in de koudwateraanvoerleiding van het leidingtracé of tappunt een EA terugstroombeveiliging. | | Monteer in de koude aansluitleiding een EA terugstroombeveiliging. Wanneer de aansluiting voorzien is van een beluchte kraan kan worden gekozen voor toepassen van een QCT (DA+EA) combinatie.<br><br>(Zie Waterwerkblad 3.8) | |

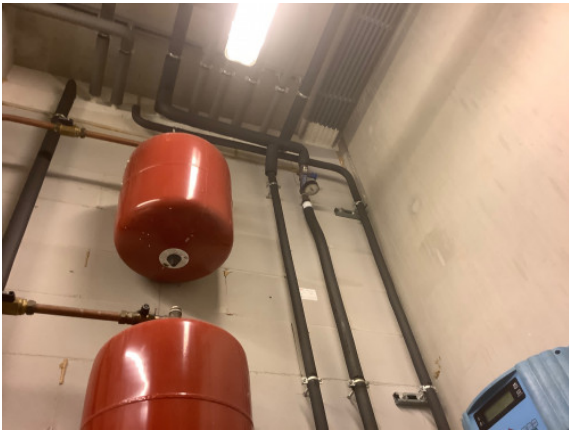
| Kritische punten | | Advies kritische punten | Foto |
|---|---|---|---|
| <p>De inhoud van het leidingdeel wordt niet wekelijks ververs en/of op dit leidingdeel zijn geen tappunten aangesloten voor hygiënische en consumptieve doeleinden. Het leidingdeel dient daardoor voorzien te zijn van een vereiste EA beveiliging op oorsprong.</p> | | <p>Monteer of verplaats de EA terugstroombeveiligingseenheid op een afstand &lt;15cm op oorsprong vanaf de doorstromende leiding.</p> <p>(Zie Waterwerkblad 3.1)</p> | |

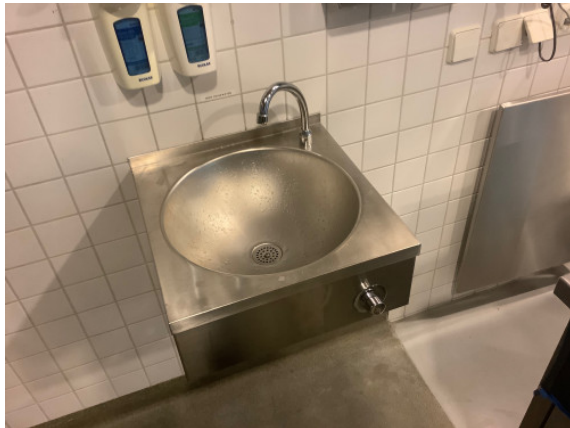
| Kritische punten | Advies kritische punten | Foto |
|---|---|---|
| <p>De koudwateraansluiting van de kraan is gekoppeld aan de onthardingsinstallatie. De warmwateraansluiting van de kraan is gekoppeld aan de warmtapwaterinstallatie. Hierdoor is de onthardingsinstallatie gekoppeld aan de drinkwaterinstallatie. Dit levert een risico tot kruisbesmetting op. De drinkwaterinstallatie is geschakeld aan een installatie met vloeistofklasse 2, er ontbreekt in de koud- en warmwateraanvoerleiding van het leidingtracé of tappunt een EA terugstroombeveiliging.</p> | <p>Koppel de koudwateraansluiting van de kraan los van de onthardingsinstallatie. Sluit de koudwateraansluiting van de kraan aan op de drinkwaterinstallatie. Monteer in de koude- en warme aansluitleiding een EA terugstroombeveiliging.</p> <p>(Zie Waterwerkblad 3.8)</p> | |

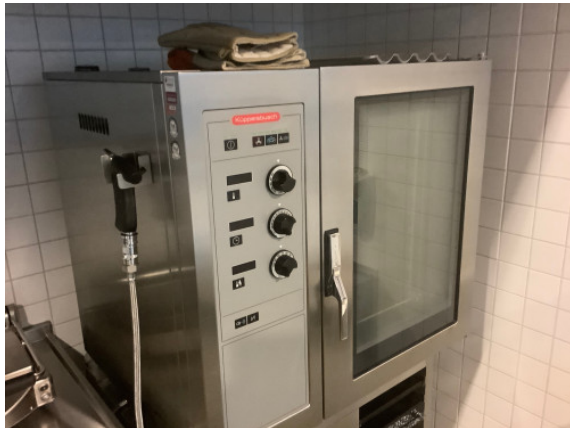
| Kritische punten | Advies kritische punten | Foto |
|---|---|---|
| <p>De koudwateraansluiting van het tappunt is gekoppeld aan de onthardingsinstallatie. Hierdoor is ook de sproeikop aangesloten op het onthardwater. De sproeikop is een aerosolvormend tappunt en vormt daarom een risico voor besmetting met de legionellabacterie. Omdat de onthardingsinstallatie niet voldoet aan de NEN1006 is de kans op bacteriegroei groter.</p> | <p>Koppel de sproeikop los van de onthardingsinstallatie en sluit deze aan op de drinkwaterinstallatie of sluit de steamer inclusief sproeikop aan op de drinkwaterinstallatie.</p> | |

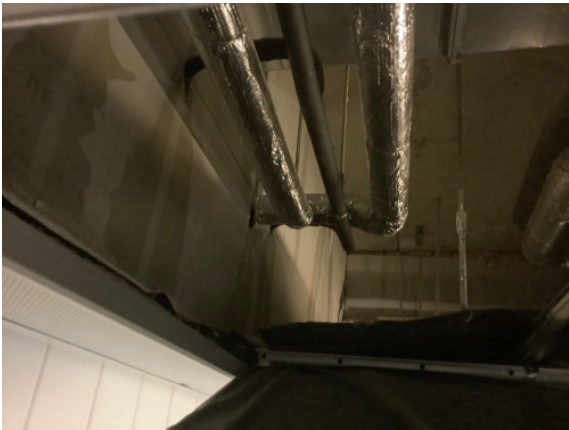
| Kritische punten | | Advies kritische punten | Foto |
|---|---|---|---|
| De leidingwaterinstallatie is hoger of parralel aan de circulerende warmwaterinstallatie gemonteerd. Hierdoor kan het leidingdeel ongewenst opwarmen. | | Monteer de leidingdelen lager ten opzichte van de warmteafgevende circulerende warmtapwaterinstallatie.<br><br>(Zie ISSO 55.1) | |

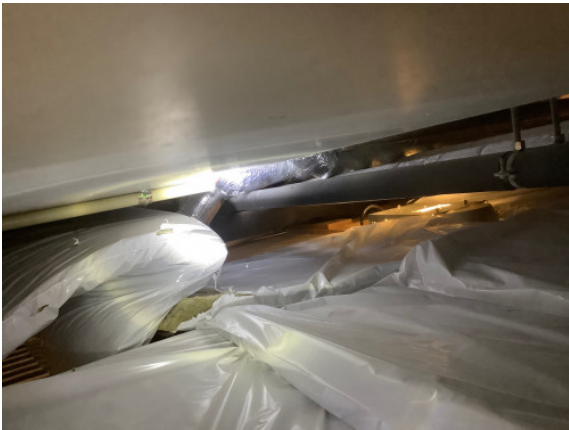
| Kritische punten | | Advies kritische punten | Foto |
|---|---|---|---|
| De leidingwaterinstallatie is tegen de cv-leidingen gemonteerd. Hierdoor kan het leidingdeel ongewenst opwarmen. | | Monteer de leidingdelen lager ten opzichte van de warmte afgevende cv-leidingen.<br><br>(Zie ISSO 55.1) | |

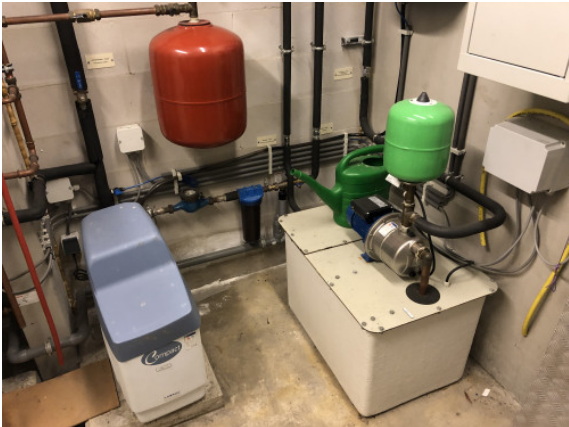
| Kritische punten | Advies kritische punten | Foto |
|---|---|---|
| <p>Overig</p> <p>De onthardingsinstallatie in de hydrofoorroimte voorziet de knijpdouche, industriële vaatwasser, kniewasbak en slangwartelkraan voor de steamer van onthard water. Deze tappunten zijn bestemd voor consumptie. Het is niet toegestaan om tappunten bestemd voor consumptieve doeleinden aan te sluiten op onthard water.</p> | <p>Verwijder de onthardingsinstallatie uit de hydrofoorroimte en het bijbehorende leidingtracé naar de keuken. Plaats een onthardingsinstallatie in de keuken en sluit hier de industriële vaatwasser op aan. Sluit de knijpdouche en kniewasbak aan op het drinkwater. Verwijder de slangwartelkraan voor de steamer.</p> <p>Voorkom dode leidingen en werk alle leidingen "glad" af.</p> <p>(Zie Waterwerkblad 3.1)</p> | |

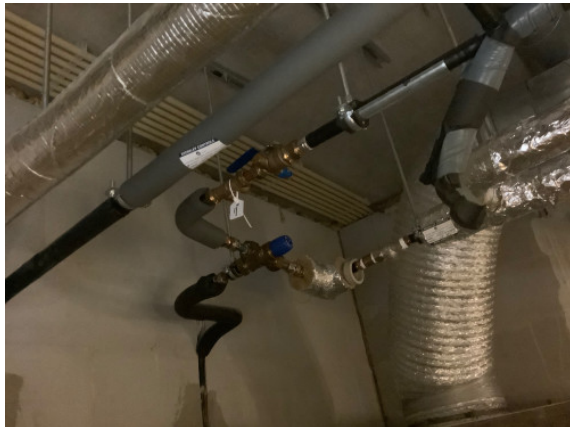
| Kritische punten | Advies kritische punten | Foto | | | | | | | | |
|---|---|---|---|---|---|---|---|---|---|---|
| Overig | | | | | | | | | | |
| <p>Er is een mengventiel aangetroffen in de aansluitleiding voor de vaatwasser. Dit mengventiel is overbodig omdat koud- en warmwater direct op de vaatwasser kunnen worden aangesloten.</p> <table><tr><th>Ver</th><th>Nr</th><th>Locatie</th><th>Tappunt</th></tr><tr><td>0</td><td>66</td><td>0.18.P1 Spoelruimte</td><td>Mengventiel</td></tr></table> | Ver | Nr | Locatie | Tappunt | 0 | 66 | 0.18.P1 Spoelruimte | Mengventiel | <p>Verwijder het mengventiel en sluit koud- en warmwater direct aan op de vaatwasser.</p> |

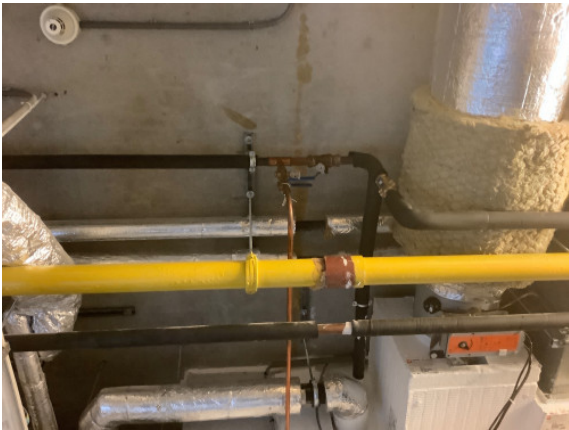
| Kritische punten | | Advies kritische punten | Foto | | | | | | | | |
|---|---|---|---|---|---|---|---|---|---|---|---|
| Omloopleiding demonteren | | | | | | | | | | | |
| <p>Er is een omloopleiding aangetroffen die tweezijdig is afgesloten. Hierdoor ontstaat een niet doorstromende "dode" leiding.</p> <table border="1"> <thead> <tr> <th>Ver</th><th>Nr</th><th>Locatie</th><th>Tappunt</th></tr> </thead> <tbody> <tr> <td>0</td><td>37</td><td>0.06.P1 Magazijn</td><td>Bypass (warmwater)</td></tr> </tbody> </table> | | Ver | Nr | Locatie | Tappunt | 0 | 37 | 0.06.P1 Magazijn | Bypass (warmwater) | <p>Demonteer de omloopleiding en werk de doorstromende leiding glad af.</p> <p>(Zie Waterwerkblad 3.1)</p> |

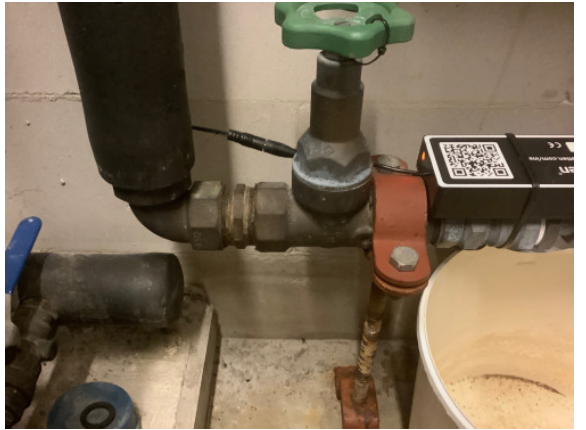
| Kritische punten | Advies kritische punten | Foto |
|---|---|---|
| <p data-bbox="185 331 499 355">Materiaaltoepassingen Hennep</p> <p data-bbox="185 371 792 427">Er is hennep toegepast in de drinkwaterinstallatie. Hennep is een organisch product en dus niet toegestaan.</p> <p data-bbox="185 459 383 483"><i>Betreft tappunten</i></p> <p data-bbox="185 491 813 547">1, 7, 10, 12, 13, 13, 13, 14, 14, 69, 133, 145, 151, 180, 189, 195, 226, 236, 243, 278, 295</p> | | |

| Kritische punten | Advies kritische punten | Foto |
|---|---|---|
| | <p data-bbox="869 371 1391 427">Verwijder hennep en vervangen door materialen die geschikt zijn voor drinkwaterinstallaties.</p> | |

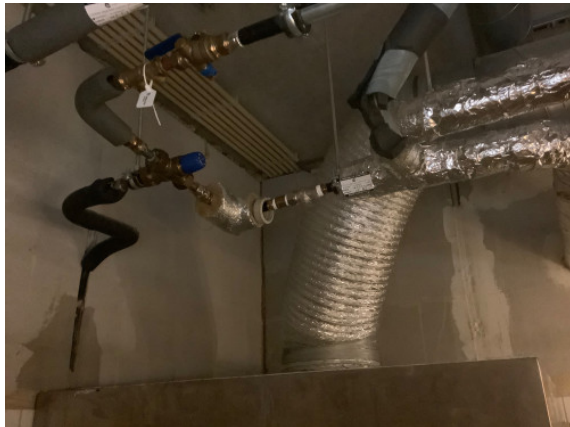
| Kritische punten | | Advies kritische punten | Foto | |
|---|---|---|---|---|
| Er zijn materialen in het drinkwatersysteem aangetroffen welke niet gecertificeerd zijn. | | Vervang niet gecertificeerde materialen door de juiste (gecertificeerde) materialen volgens de Praktijkcodes Drinkwater.<br><br>(Zie Regeling materialen en chemicaliën drink- en warm tapwatervoorziening). | | |

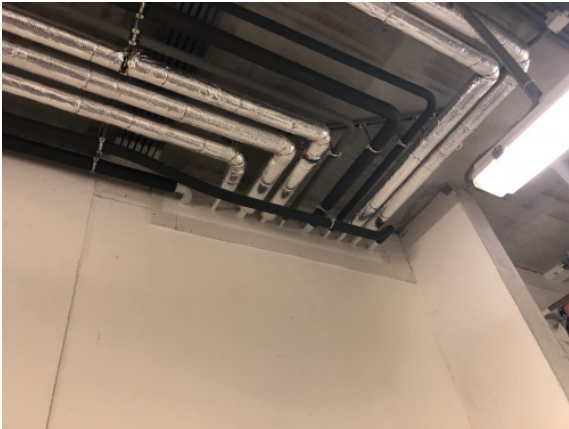
| Kritische punten | Advies kritische punten | Foto |
|---|---|---|
| <p>Codering leidingdelen</p> <p>Er zijn meerdere watersystemen aanwezig die niet voorzien zijn van codering in het gehele complex: drinkwater, geen drinkwater, bedrijfswater, onthardwater e.a.</p> | <p>Voorzie de leidingdelen van de diverse watersystemen van de benodigde codering op het leidingtracé.</p> <p>(Zie Waterwerkblad 3.7)</p> | |

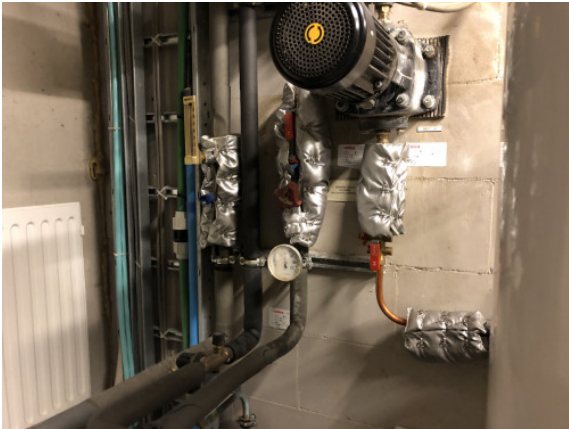
| Kritische punten | Advies kritische punten | Foto |
|---|---|---|
| <p>Isolatie warm ontbreekt</p> <p>Er zijn op de gehele kelder en begane grond circulerende warmwaterleidingen aangetroffen waar isolatie ontbreekt of verouderd is. Circulerende warmwaterleidingen zullen bij ontbreken van doelmatige isolatie warmte afgeven en ongewenst afkoelen.</p> | <p>Controleer alle circulerende warmtapwaterleidingen op deugdelijkheid van de isolatie. Voorzie de circulerende warmtapwaterleidingen van isolatie waar deze ontbreekt en vervang verouderde isolatie.</p> <p>(Zie Waterwerkblad 2.5)</p> | |

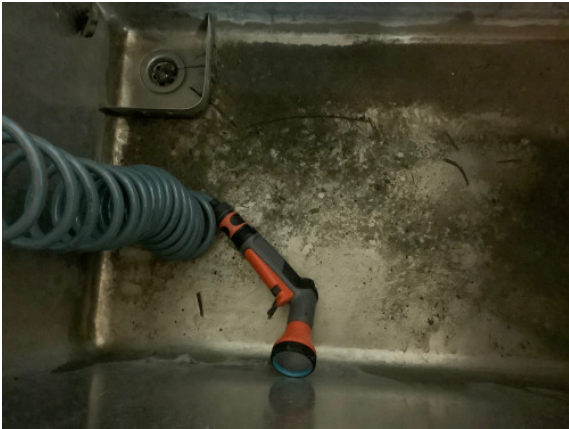
| Kritische punten | | Advies kritische punten | Foto | | | | | | | | |
|---|---|---|---|---|---|---|---|---|---|---|---|
| Aangekoppelde slangen | | | | | | | | | | | |
| <p>Er zijn permanent aangesloten slangen aangetroffen die verneveling kunnen veroorzaken en/of contact met de vloer maken.</p> <table border="1"> <thead> <tr> <th>Ver</th><th>Nr</th><th>Locatie</th><th>Tappunt</th></tr> </thead> <tbody> <tr> <td>-1</td><td>24</td><td>P.07.P Garage</td><td>Spuithaspel</td></tr> </tbody> </table> | | Ver | Nr | Locatie | Tappunt | -1 | 24 | P.07.P Garage | Spuithaspel | <p>Demonteer de slang van de kraan. Maak de slangen na gebruik watervrij en berg deze separaat op vrij van vloercontact.</p> <p>(Zie Waterwerkblad 3.8 en Waterwerkblad 1.4I)</p> |

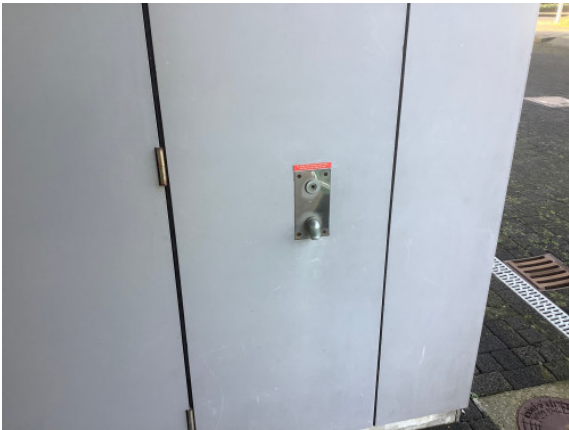
| Kritische punten | | Advies kritische punten | Foto |
|---|---|---|---|
| Er zijn tappunten aangetroffen die niet bestemd zijn voor consumptie. | | <p>Bij alle niet-drinkbaar water tappunten moet op deugdelijke wijze zijn vermeld, dat het water niet is bestemd voor consumptieve doeleinden. Breng een aanduidingsbord of pictogram aan. De markeringen zijn ervoor om aandacht te vestigen op de afwijking van de normale praktijk.</p> <p>(Zie Waterwerkblad 3.1)</p> | |

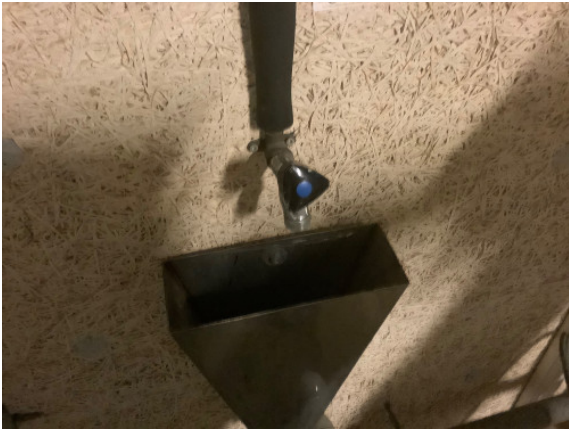
| Kritische punten | | Advies kritische punten | Foto | | | | | | | | |
|---|---|---|---|---|---|---|---|---|---|---|---|
| DA beveiliging koud | | | | | | | | | | | |
| <p>Het tappunt is uitgevoerd met een EBDA en CA beveiliging in de koudwateraansluiting. Door de EB beveiliging is het niet mogelijk om de CA beveiliging te testen.</p> <table border="1"> <thead> <tr> <th>Ver</th><th>Nr</th><th>Locatie</th><th>Tappunt</th></tr> </thead> <tbody> <tr> <td>-1</td><td>19</td><td>P.07.M LTEO-ruimte</td><td>CV vulkraan &gt;45kW</td></tr> </tbody> </table> | | Ver | Nr | Locatie | Tappunt | -1 | 19 | P.07.M LTEO-ruimte | CV vulkraan >45kW | <p>Vervang de EBDA tapkraan in de koude aansluiting(en) door een DA tapkraan.</p> <p>(Zie Waterwerkblad 3.8)</p> |

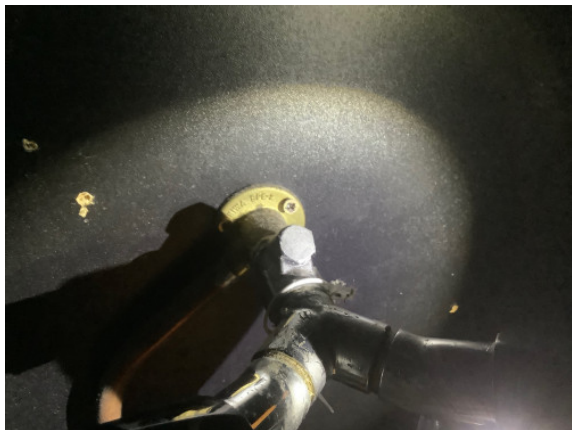
| Kritische punten | | Advies kritische punten | Foto |
|---|---|---|---|
| EA terugstroombeveiliging dubbel | | | |

| Kritische punten | | Advies kritische punten | Foto |
|---|---|---|---|
| In de aansluitleiding van het toestel zijn overbodige terugstroombeveiligingen EA aangetroffen. | | Demonteer de overtallige terugstroombeveiliging.<br>(Zie Waterwerkblad 3.1) | |

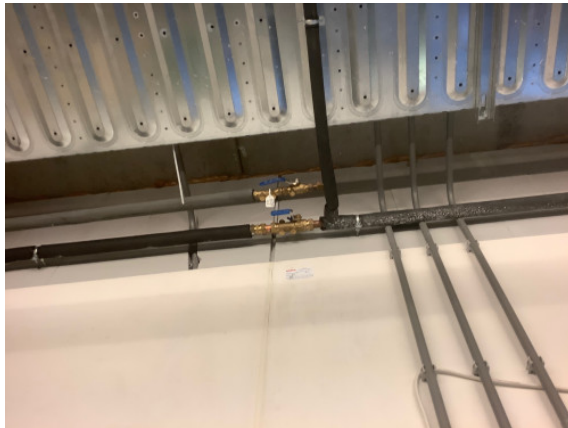
| Kritische punten | | Advies kritische punten | Foto | | | | | | | | | | | | | | | | | | | |
|---|---|---|---|---|---|---|---|---|---|---|---|---|---|---|---|---|---|---|---|---|---|--|
| EA terugstroombeveiliging dubbel | | | | | | | | | | | | | | | | | | | | | | |
| In de aansluitleiding van het toestel zijn overbodige terugstroombeveiligingen EA aangetroffen. | | Demonteer de overtallige terugstroombeveiliging.<br><br>(Zie Waterwerkblad 3.1) |

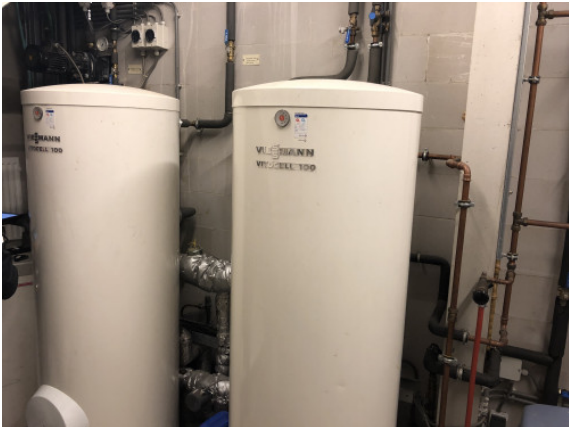
| Kritische punten | Advies kritische punten | Foto |
|---|---|---|
| <p>Overig</p> <p>In de huidige situatie zijn er twee 300L boilers in serie opgesteld om de knijpdouche en vaatwasser te voorzien van onthard warmwater middels een circulatiesysteem. De boilers zijn opgesteld in de hydrofoorroimte. Aangezien er slechts twee toestellen worden gevoed die elk een beperkte hoeveelheid warm water verbruiken, leveren twee 300L boilers een overschot aan capaciteit. Bovendien is de afstand tussen de boilers en de tappunten groot waardoor er energieverlies optreedt.</p> <p>Daarnaast zijn er twee kniewasbakken aangesloten middels een warmwatercirculatiesysteem op de boiler die aangesloten is op het drinkwater.</p> | <p>Verwijder beide onthard water boilers uit de hydrofoorroimte en alle leidingen die hier op aangesloten zijn, inclusief het leidingtracé voor onthard warmwater naar de keuken.</p> <p>Indien gewenst kan er een boiler worden aangesloten op de nieuwe onthardingsinstallatie in de keuken om de vaatwasser van onthard warmwater te voorzien.</p> <p>Sluit de kniewasbakken en knijpdouche aan op het aanwezige circulatiesysteem.</p> <p>Voorkom dode leidingen en werk alle leidingen "glad" af.</p> <p>(Zie Waterwerkblad 3.1)</p> | |

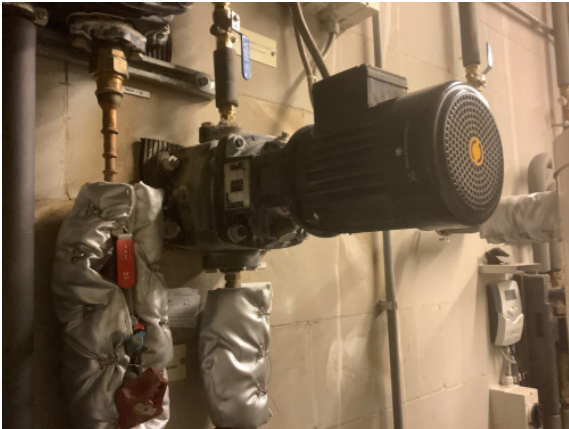
| Kritische punten | | Advies kritische punten | Foto | | | | | | | | |
|---|---|---|---|---|---|---|---|---|---|---|---|
| Overig | | | | | | | | | | | |
| <p>In het enkelvoudig circulatiesysteem is een overgedimensioneerde circulatiepomp aangetroffen.</p> <table border="1"> <thead> <tr> <th>Ver</th><th>Nr</th><th>Locatie</th><th>Tappunt</th></tr> </thead> <tbody> <tr> <td>-1</td><td>15</td><td>P.05.P2<br/>Hydrofoorroimte</td><td>Enkelvoudig<br/>circulatiesysteem</td></tr> </tbody> </table> | | Ver | Nr | Locatie | Tappunt | -1 | 15 | P.05.P2<br>Hydrofoorroimte | Enkelvoudig<br>circulatiesysteem | <p>Bepaal de benodigde pompcapaciteit en vervang de huidige circulatiepomp door een nieuwe circulatiepomp met de juiste capaciteit.</p> <p>(Zie Waterwerkblad 4.4A)</p> |

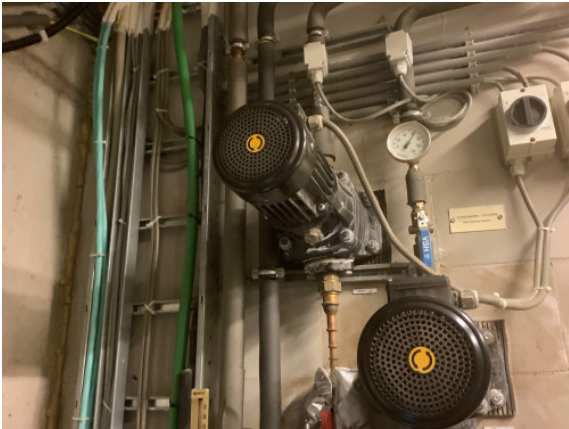
| Kritische punten | | Advies kritische punten | Foto | | | | | | | | |
|---|---|---|---|---|---|---|---|---|---|---|---|
| Overig | | | | | | | | | | | |
| <p>In het meervoudig circulatiesysteem is een overgedimensioneerde circulatiepomp aangetroffen. Bovendien lekt de circulatiepomp.</p> <table border="1"> <thead> <tr> <th>Ver</th><th>Nr</th><th>Locatie</th><th>Tappunt</th></tr> </thead> <tbody> <tr> <td>-1</td><td>10</td><td>P.05.P2<br/>Hydrofoorroimte</td><td>Meervoudig<br/>circulatiesysteem</td></tr> </tbody> </table> | | Ver | Nr | Locatie | Tappunt | -1 | 10 | P.05.P2<br>Hydrofoorroimte | Meervoudig<br>circulatiesysteem | <p>Bepaal de benodigde pompcapaciteit en vervang de huidige circulatiepomp door een nieuwe circulatiepomp met de juiste capaciteit.</p> <p>(Zie Waterwerkblad 4.4A)</p> |

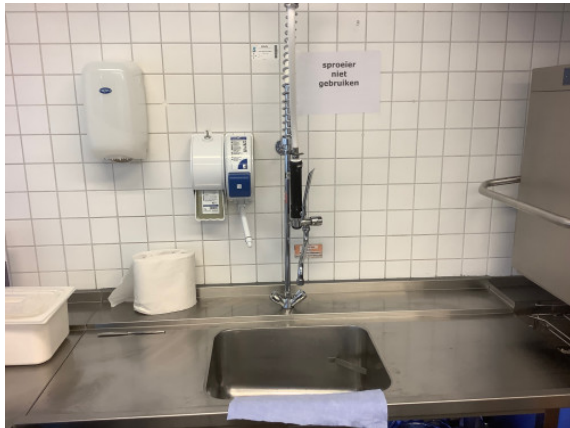
| Kritische punten | Advies kritische punten | Foto |
|---|---|---|
| <p>Koppel de koud- en warmwateraansluiting van de kraan los van de onthardingsinstallatie. Sluit de koudwateraansluiting van de kraan aan op de drinkwaterinstallatie en sluit de warmwateraansluiting van de kraan aan op de warmtapwaterinstallatie. Monteer in de koude- en warme aansluitleiding een EA terugstroombeveiliging. (Zie Waterwerkblad 3.8)</p> | <p>Koppel de koud- en warmwateraansluiting van de kraan los van de onthardingsinstallatie. Sluit de koudwateraansluiting van de kraan aan op de drinkwaterinstallatie en sluit de warmwateraansluiting van de kraan aan op de warmtapwaterinstallatie. Monteer in de koude- en warme aansluitleiding een EA terugstroombeveiliging.</p> <p>(Zie Waterwerkblad 3.8)</p> | |

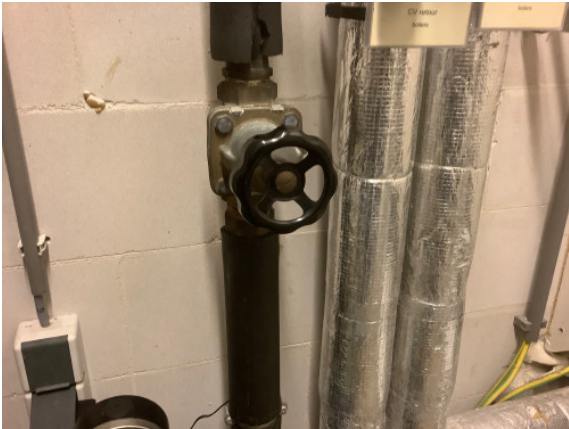
| Kritische punten | | Advies kritische punten | Foto |
|---|---|---|---|
| <p>Spindelafsluiters zijn verouderd. In de afsluiters kan sedimentvorming optreden. Dit zorgt samen met de rubber componenten in de afsluiter voor een verhoogde kans op bacterie groei. De afsluiter voldoet niet aan de ISO-standaard, die bepaalt dat zichtbaar moet zijn of een afsluiter open of dicht is. Er is een risico dat hij niet meer sluit als er vuildeeltjes in de opening komen.</p> | | Vervang de oude spindelafsluiter door een kogelafsluiter. | |

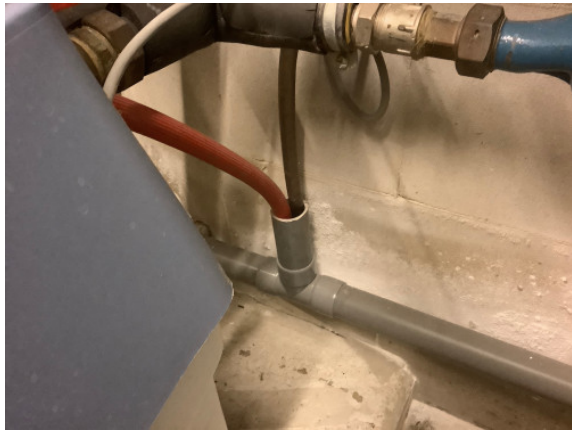
| Kritische punten | | Advies kritische punten | Foto |
|---|---|---|---|
| <p>Ter voorkoming van rioolcontact mogen afvoer- en ontlastventielen van toestellen nooit in contact komen met afvoeren.</p> | | <p>De afvoerleiding van een toestel moet met een zichtbare vrije uitloop zijn aangebracht. De afstand moet &gt;2cm zijn.</p> <p>(Zie Waterwerkblad 3.8)</p> | |

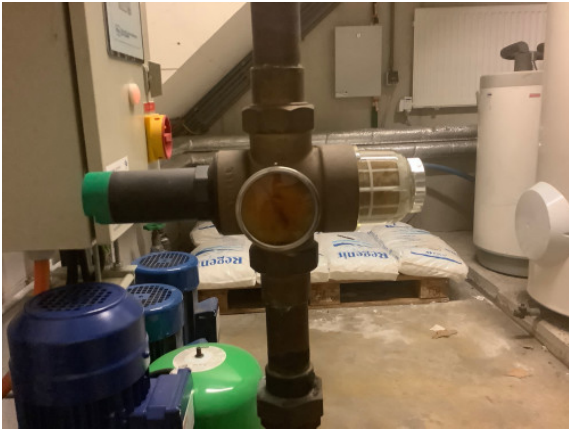
| Kritische punten | | Advies kritische punten | Foto |
|---|---|---|---|
| Overig | | | |

| Kritische punten | | Advies kritische punten | Foto |
|---|---|---|---|
| Tijdens de inventarisatie is vervuiling en/of kalkvorming aangetroffen in de drukmeters. | | Reinig of vervang de drukmeters. | |

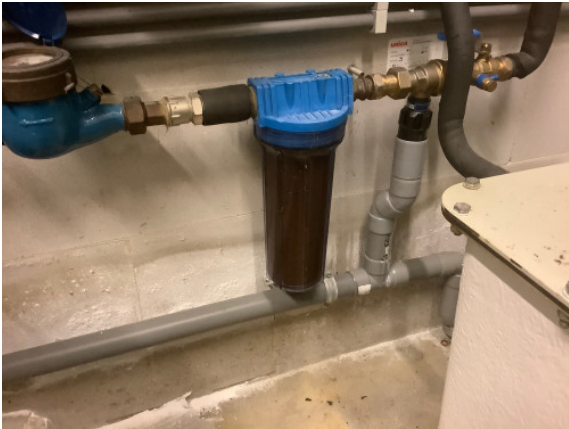
| Kritische punten | | Advies kritische punten | Foto |
|---|---|---|---|
| Overig | | | |

| Kritische punten | | Advies kritische punten | Foto |
|---|---|---|---|
| Tijdens de inventarisatie is vervuiling en/of kalkvorming aangetroffen in de filters. | | Reinig of vervang de filters. | |

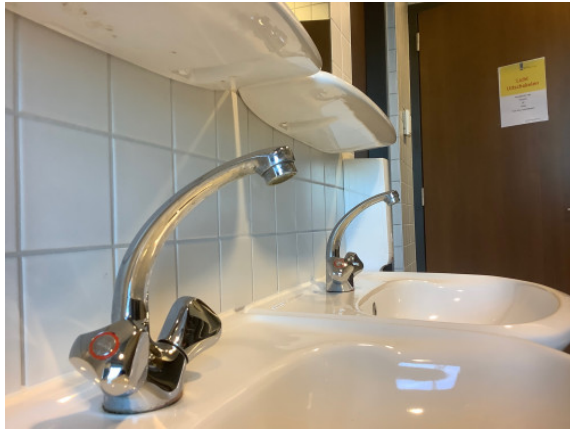
| | Ver | Nr | Locatie | Tappunt | 0 | 27 | Omkleedruimte heren | Wastafel | 0 | 28 | Omkleedruimte heren | Wastafel | 0 | 35 | 0.04.K2 Opslag catering | Uitstortgootsteen | <p>Reinig of vervang de perlatoren.</p> <p>(Zie Waterwerkblad 1.4G)</p> |

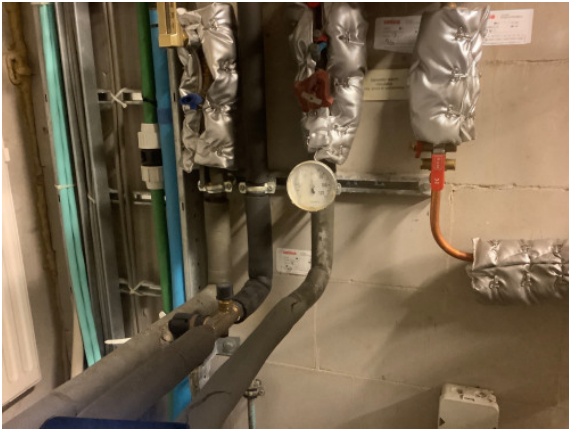
| Kritische punten | | Advies kritische punten | Foto |
|---|---|---|---|
| Overig | | | |

| Kritische punten | | Advies kritische punten | Foto |
|---|---|---|---|
| Tijdens de inventarisatie is vervuiling en/of kalkvorming aangetroffen in de temperatuuropnemers. | | Reinig of vervang de temperatuuropnemers. | |

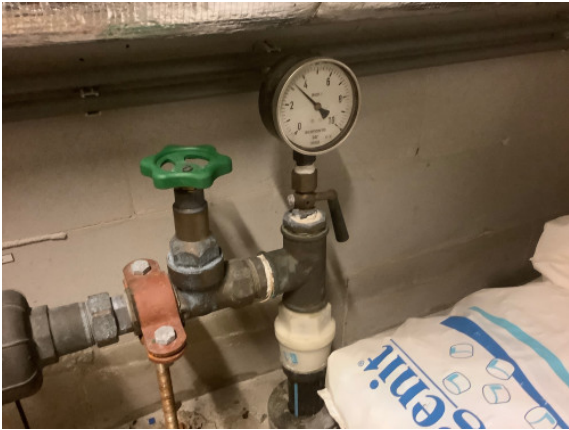
| Kritische punten | | Advies kritische punten | Foto |
|---|---|---|---|
| Tijdens de inventarisatie zijn niet doorstromend aangesloten drukmeters aangetroffen. Dode einden zijn niet toegestaan. | | Demonteer het dode leidingdeel. Monteer de drukmeter doorstromend op de leiding.<br><br>(Zie Waterwerkblad 3.1) | |

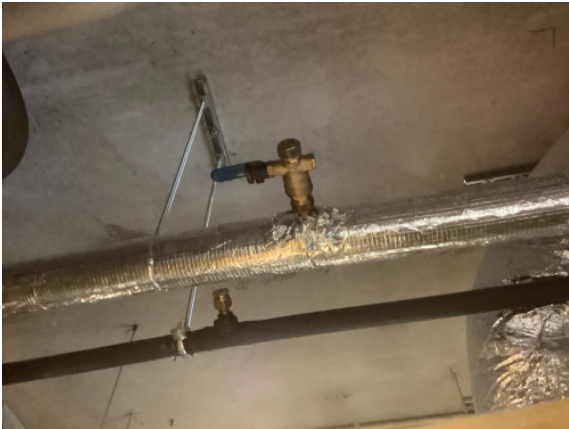
| Kritische punten | | Advies kritische punten | Foto |
|---|---|---|---|
| Tijdens de inventarisatie zijn niet doorstromende (dode) leidingdelen aangetroffen. Aan het einde van elke leiding moet een tapinrichting zijn aangebracht. Dode einden zijn niet toegestaan. | | Demonteer het dode leidingdeel. Het T-stuk moet worden gedemonteerd en de doorgaande leiding "glad" afgewerkt.<br><br>(Zie Waterwerkblad 3.1) | |

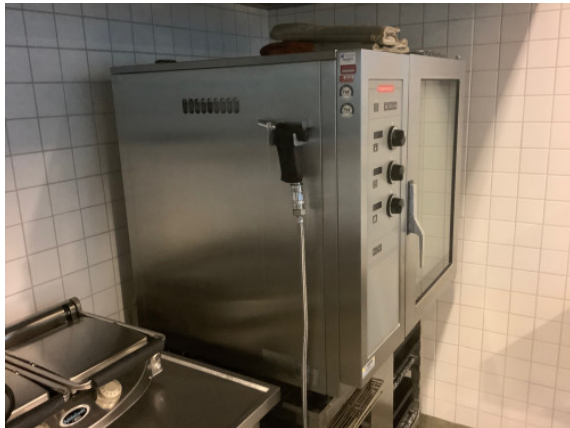
| Kritische punten | Advies kritische punten | Foto | | | | | | | | |
|---|---|---|---|---|---|---|---|---|---|---|
| Dode leidingdelen | | | | | | | | | | |
| <p>Tijdens de inventarisatie zijn niet doorstromende (dode) leidingdelen van onthard water aangetroffen. Aan het einde van elke leiding moet een tapinrichting zijn aangebracht. Dode einden zijn niet toegestaan.</p> <table><tr><th>Ver</th><th>Nr</th><th>Locatie</th><th>Tappunt</th></tr><tr><td>0</td><td>74</td><td>Keuken</td><td>Steamer</td></tr></table> | Ver | Nr | Locatie | Tappunt | 0 | 74 | Keuken | Steamer | <p>Demonteer het dode leidingdeel. Het T-stuk moet worden gedemonteerd en de doorgaande leiding "glad" afgewerkt.</p> <p>(Zie Waterwerkblad 3.1)</p> |

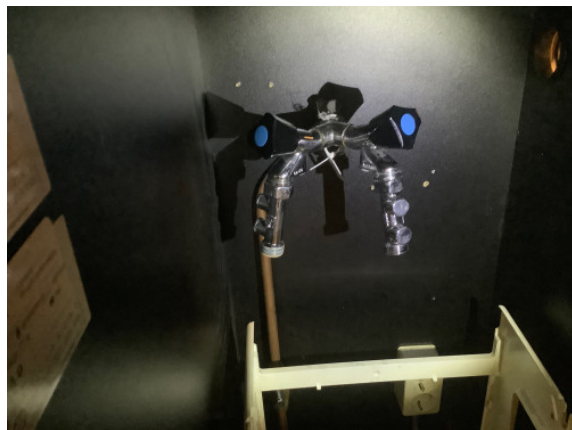
| Kritische punten | Advies kritische punten | Foto |
|---|---|---|
| <p>Vanwege corona zijn de koffieautomaten/drinkwaterkoelers afgekoppeld. Als de automaten na corona weer terug worden geplaatst dienen hierbij de juiste terugstroombeveiligingen geplaatst te worden. De drinkwaterinstallatie is in dit geval geschakeld aan een installatie met vloeistofklasse 2, er ontbreekt in de koudwateraanvoerleiding van het leidingtracé of tappunt een EA terugstroombeveiliging omdat de koffieautomaat en drinkwaterkoeler als individueel apparaat worden beschouwd.</p> | <p>Monteer een QCT combinatie (2x EA) in de slangwartelkraan en sluit hier de koffieautomaat en drinkwaterkoeler op aan. Demonteer de overige slangwartelkraan aangezien deze overbodig is.</p> <p>(Zie Waterwerkblad 3.8)</p> | |

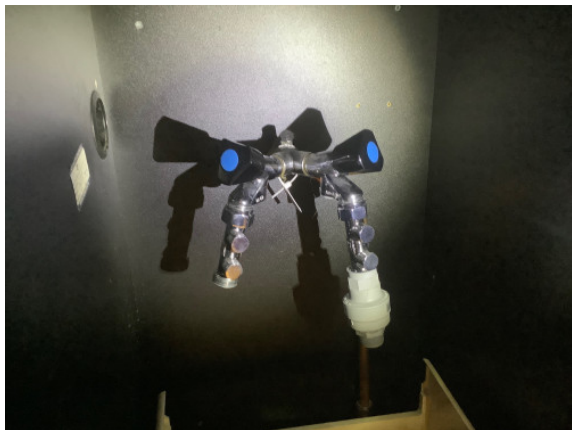
| Kritische punten | | Advies kritische punten | Foto |
|---|---|---|---|
| <p>Vanwege corona zijn de koffieautomaten/drinkwaterkoelers afgekoppeld. Als de automaten na corona weer terug worden geplaatst dienen hierbij de juiste terugstroombeveiligingen geplaatst te worden. De drinkwaterinstallatie is in dit geval geschakeld aan een installatie met vloeistofklasse 2, er ontbreekt in de koudwateraanvoerleiding van het leidingtracé of tappunt een EA terugstroombeveiliging omdat de koffieautomaat en drinkwaterkoeler als individueel apparaat worden beschouwd.</p> | | <p>Monteer een QCT combinatie (2x EA) in de slangwartelkraan en sluit hier de koffieautomaat en drinkwaterkoeler op aan. Demonteer de overige slangwartelkraan aangezien deze overbodig is.</p> <p>(Zie Waterwerkblad 3.8)</p> | |
