## NAZORGSTATUSRAPPORT 2020

### **Zelling Schanspolder te Ouderkerk aan den IJssel**

Opdrachtgever: Omgevingsdienst Midden-Holland  
Projectnummer: 210480-720  
Kenmerk: SF/JK/23527/BOD

Datum: 25 mei 2021

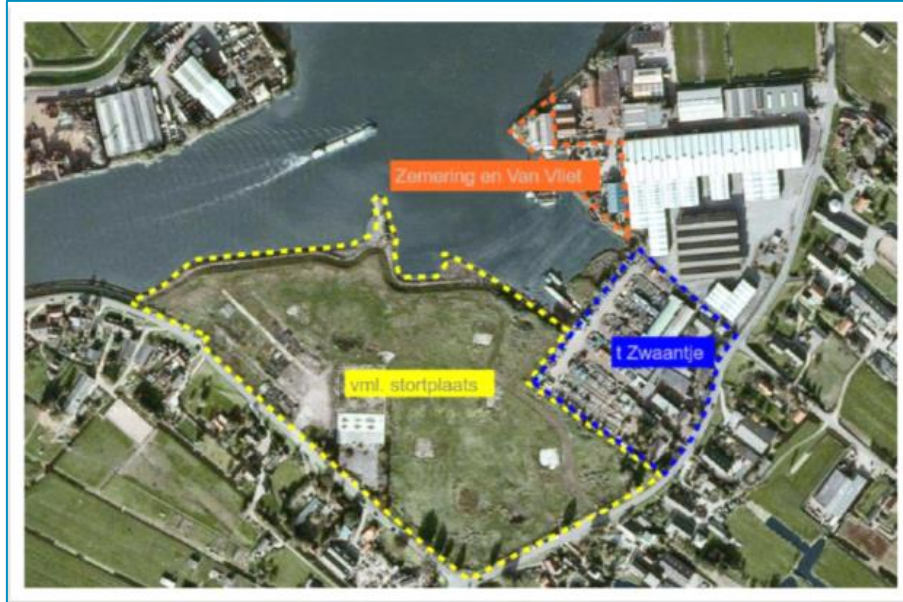
De nazorglocatie (hierna te noemen de locatie) bestaat uit de terreindelen: voormalige stortplaats, de grondwaterverontreiniging ter plaatse van Houthandel ‘t Zwaantje en de terreinen van [REDACTED] en [REDACTED]. De ligging van deze terreindelen is weergegeven in figuur 2.

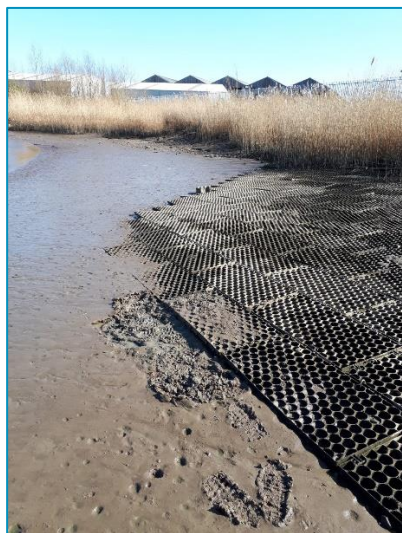
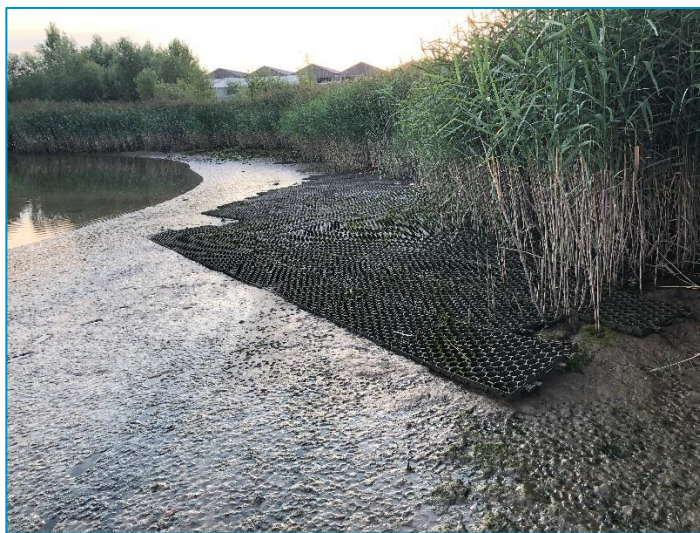
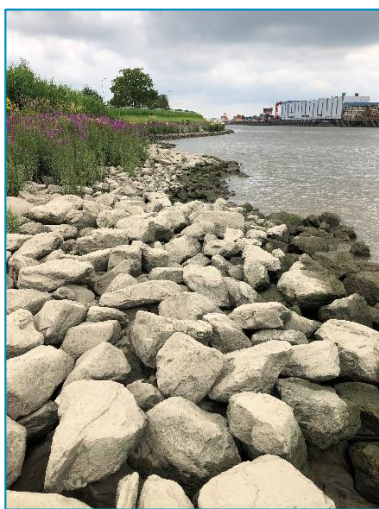
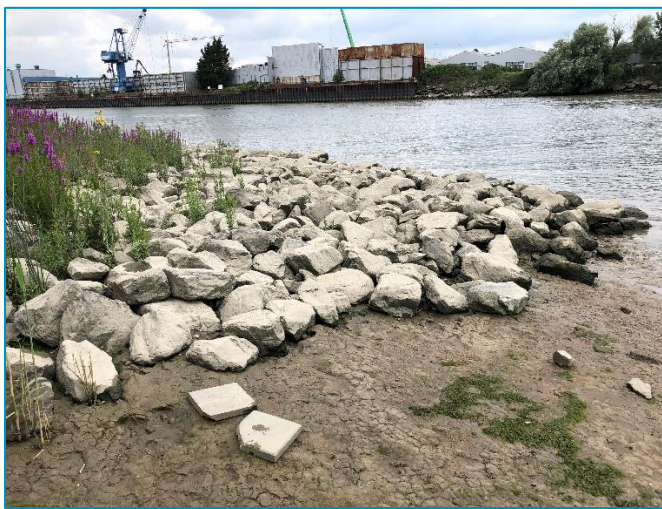
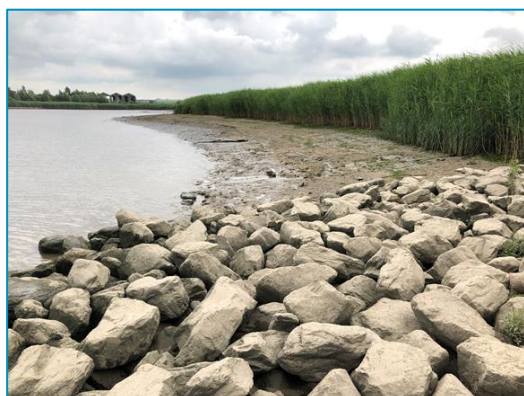
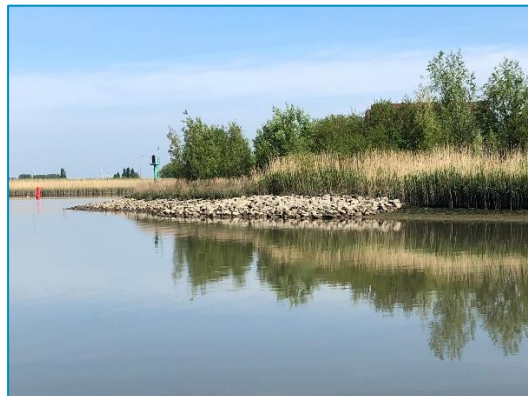
De ritterdalplaten en de stortstenen dienen om de golf- en stroombelastingen op te vangen en zodoende erosie van de aangebrachte leeflaag te voorkomen. Geconstateerd is dat het riet aan de oever nagenoeg de hele gehele oever beslaat. Er is in 2020 meer riet aanwezig dan 2019, momenteel groeit het riet door de ritterdalplaten heen. De in 2019 geconstateerde losse ritterdalplaat aan de oostzijde van de locatie is op 23 maart 2020 vastgezet. Daarnaast is geconstateerd dat het stortsteen aan de westzijde van de locatie nog in voldoende mate aanwezig is. In figuur 3 zijn een aantal foto's van de oever weergegeven.

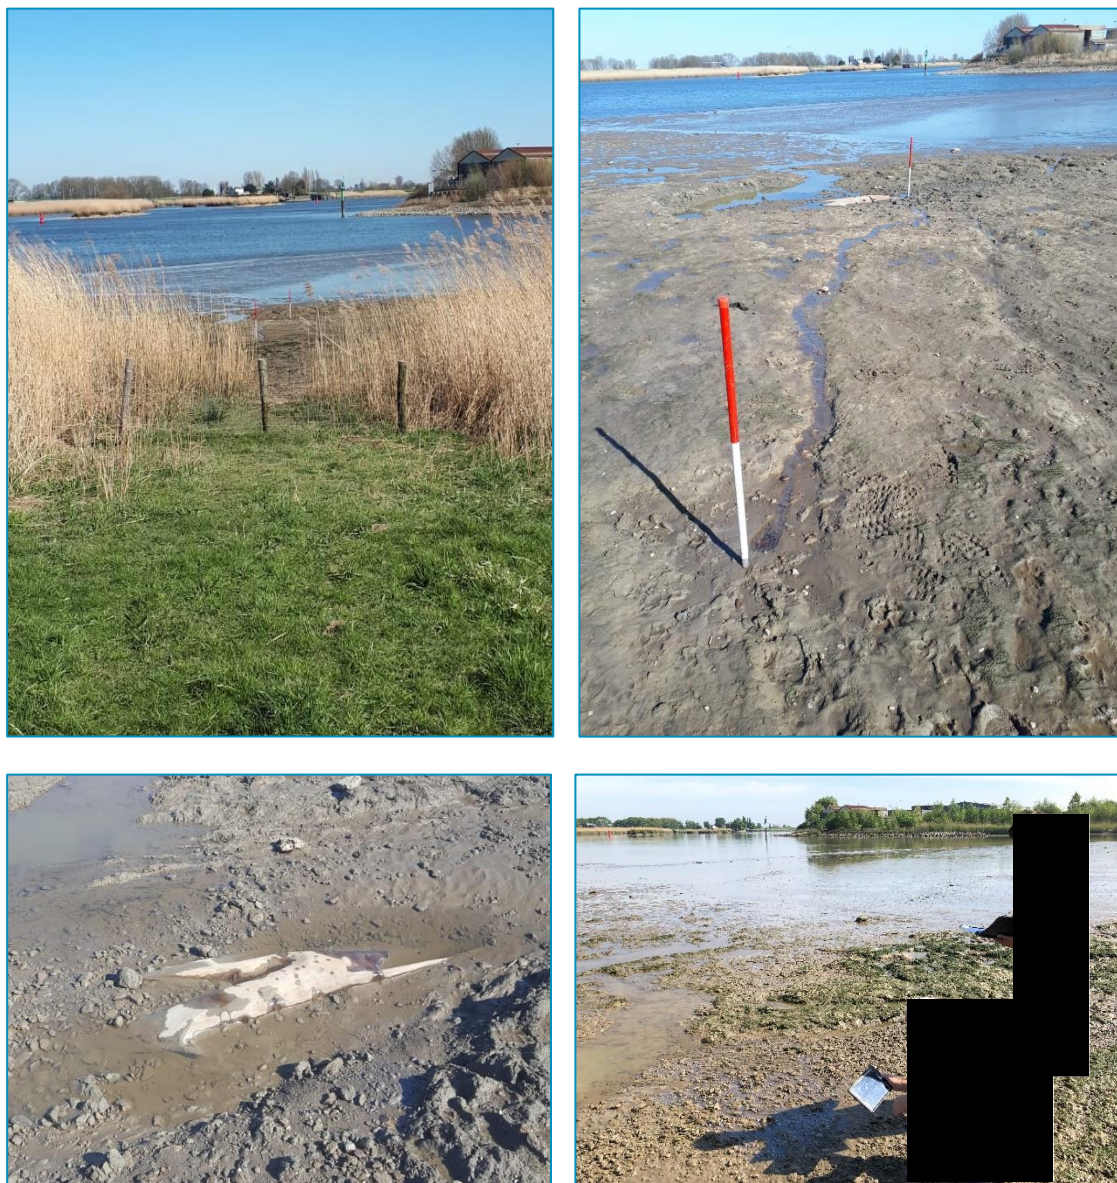
Op 4 september 2019 is in de oever een (beginnende) gasopbolling geconstateerd. Destijds is aanbevolen om de gasopbolling te herstellen, conform het daarvoor opgestelde protocol uit het nazorgplan [6]. Bodemzorg heeft in 2019 namens de ODMH bij een aannemer een aanbieding voor herstel opgevraagd. Het is in 2019 niet tot opdracht gekomen, waarna is aanbevolen om in 2020 de gasopbolling te herstellen.

Op 23 maart 2020 is de gasopbolling nog geconstateerd en is bij een nabijgelegen locatie uitstromend gas waarneembaar, in de vorm van luchtballen. De locaties van gasuittreding is in figuur 4 met jalonstokken gemarkeerd. Het betreft hierbij het gebied waar reeds eerder reparaties zijn uitgevoerd.

Foto's gasopbolling en uitredend gas

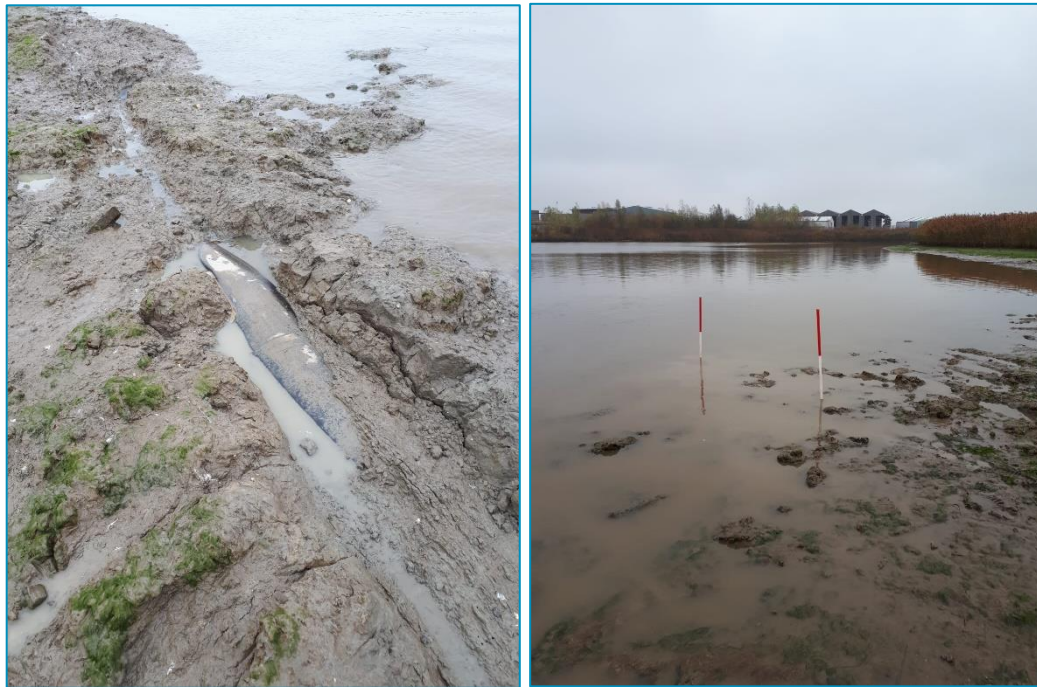
Eind 2020 is tijdens een ad hoc locatie inspectie weer folie aan de oppervlakte van de leeflaag geconstateerd. Tijdens de herstelwerkzaamheden in september 2020 is erosiebestendige klei aangebracht. De geconstateerde folie lijkt direct buiten de 'aanvulcontour' aanwezig te zijn. Mogelijk is gas/water door het aanvullen naar de randen 'weggedrukt'. In figuur 5 zijn twee foto's opgenomen van de geconstateerde situatie eind 2020.

Naar aanleiding van de nieuwe opbollingen en het vermoeden dat de dikte van de deklaag onvoldoende is, is eind 2020/begin 2021 een deklaagdikte onderzoek uitgevoerd. Het onderzoek is uitgevoerd tussen het rietrand en de waterlijn. De dikte van de deklaag is hierbij op 131 punten gemeten. De gemeten deklaagdiktes zijn opgenomen in de tabel in bijlage M. In bijlage M is eveneens een tekening opgenomen waarop de ligging van de punten is geprojecteerd en waar de gemeten dikte, door middel van interpolatie, grafisch is weergegeven.

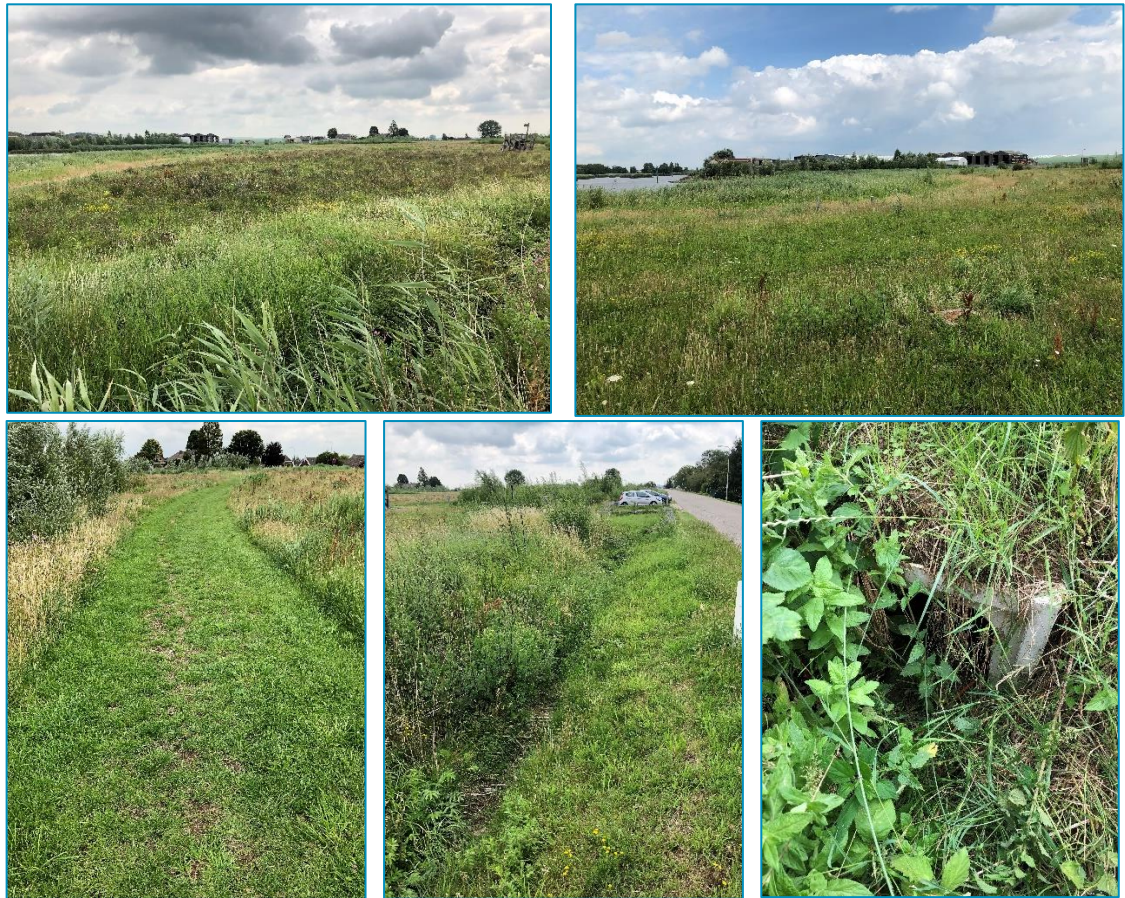
figuur 6

Foto's leeflaag

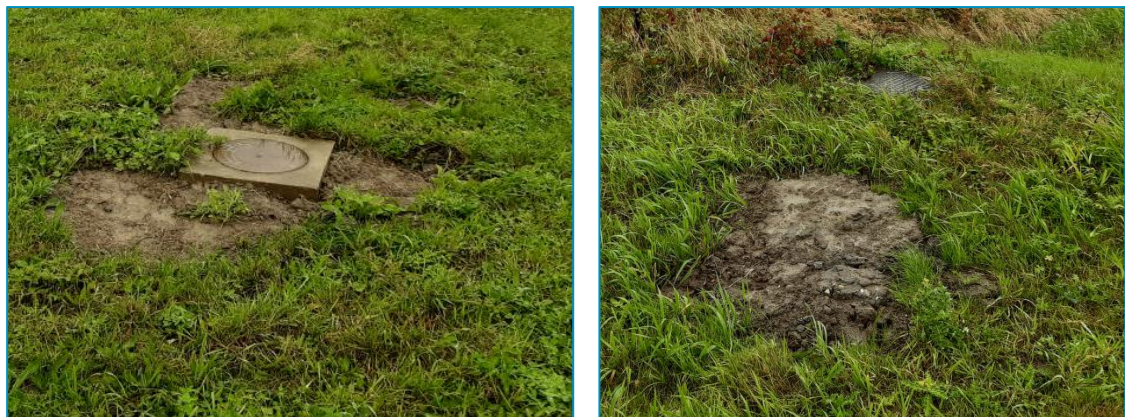
De in 2019 geconstateerde graafgaten naast een drainput aan de oostzijde van de locatie en naast inspectieput-midden waren tijdens de locatie inspectie in juli 2020 nog steeds aanwezig. In september 2020 zijn tijdens de herstelwerkzaamheden aan de oeverfolie de gaten gedicht met resterende overgebleven grond. In figuur 7 zijn foto's van de herstelde leeflaag opgenomen.

Foto's gedichte gaten in leeflaag

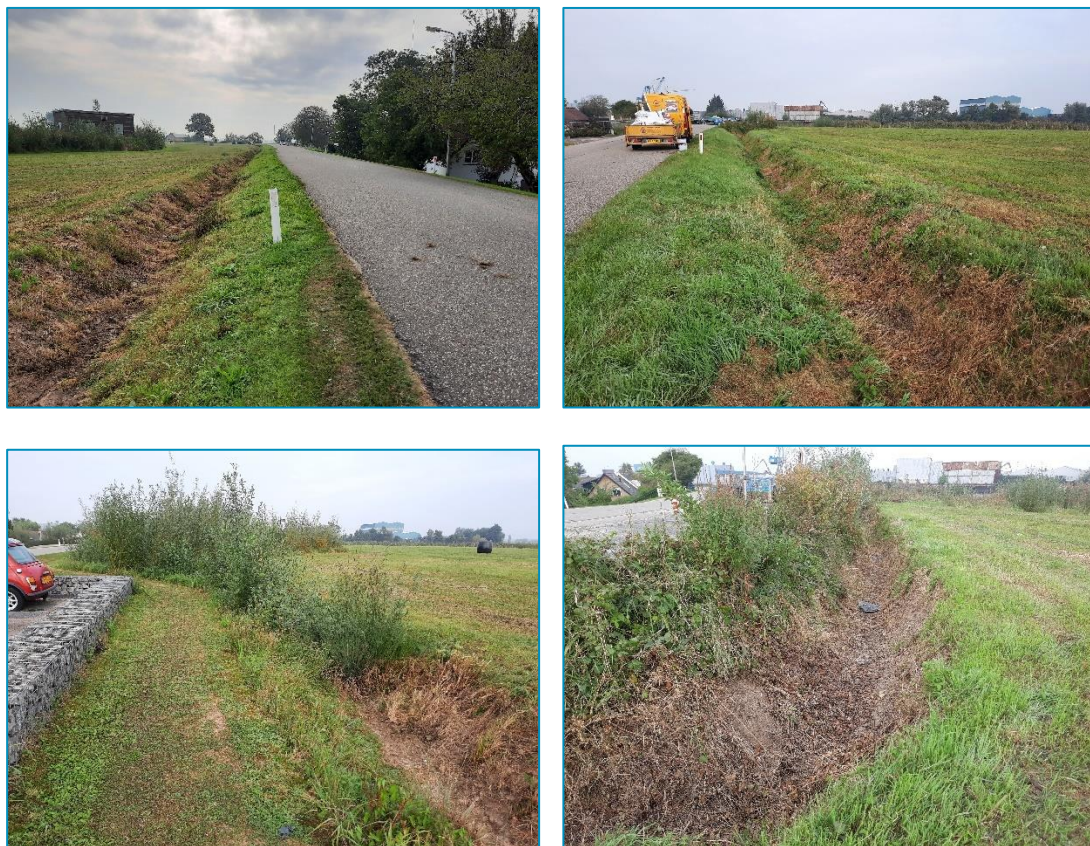
Tijdens de locatie inspectie in juli 2020 was de greppel langs de IJsseldijk Noord en het Zwaantje dichtgegroeid. Na afstemming met de beheerder van de locatie: Zuid-Hollands Landschap zijn in september 2020 maaierwerkzaamheden in de greppel uitgevoerd. Tijdens een inspectie op 23 september 2020 is geconstateerd dat de greppel grotendeels ontdaan is van overmatig groen, maar ook dat er met name rondom de parkeerterreinen nog veel groen aanwezig is. Hoogstwaarschijnlijk zijn de maaiveldwerkzaamheden vanaf de weg uitgevoerd en stagneerde de werkzaamheden door de aanwezigheid van schanskorfmuren rondom de parkeerterreinen. In figuur 9 zijn foto's van de gemaaide greppels weergegeven.

Foto's gemaaide greppels

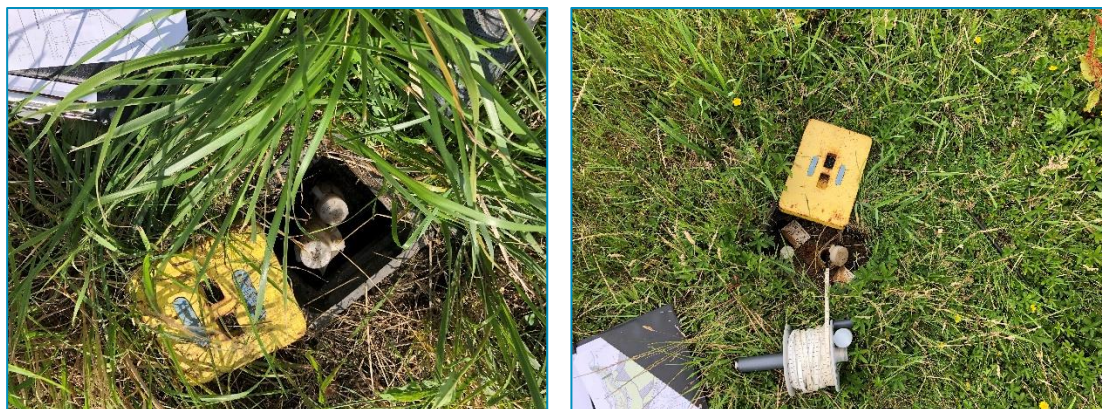
figuur 10

Foto's peilbuizen (X-1 en X-2 en 101-1) met straatpot

In 2019 waren de peilbuizen 14, 17, 106, 107 en 108 niet teruggevonden. Deze peilbuizen zijn voor bemonstering grondwater in 2020 met een metaaldetector teruggevonden. Conform advies van de nazorgrapportage 2019 [9] is aan de overzijde van Hollandsche IJssel een peilbuis (X-0) geplaatst om de horizontale verspreiding bovenin het eerste watervoerende pakket tijdig te constateren. Deze werkzaamheden zijn op 30 september 2020 uitgevoerd door Sialtech. Het veldwerkverslag van het plaatsen en het boorprofiel van deze peilbuis is opgenomen in respectievelijk bijlage D en bijlage E.

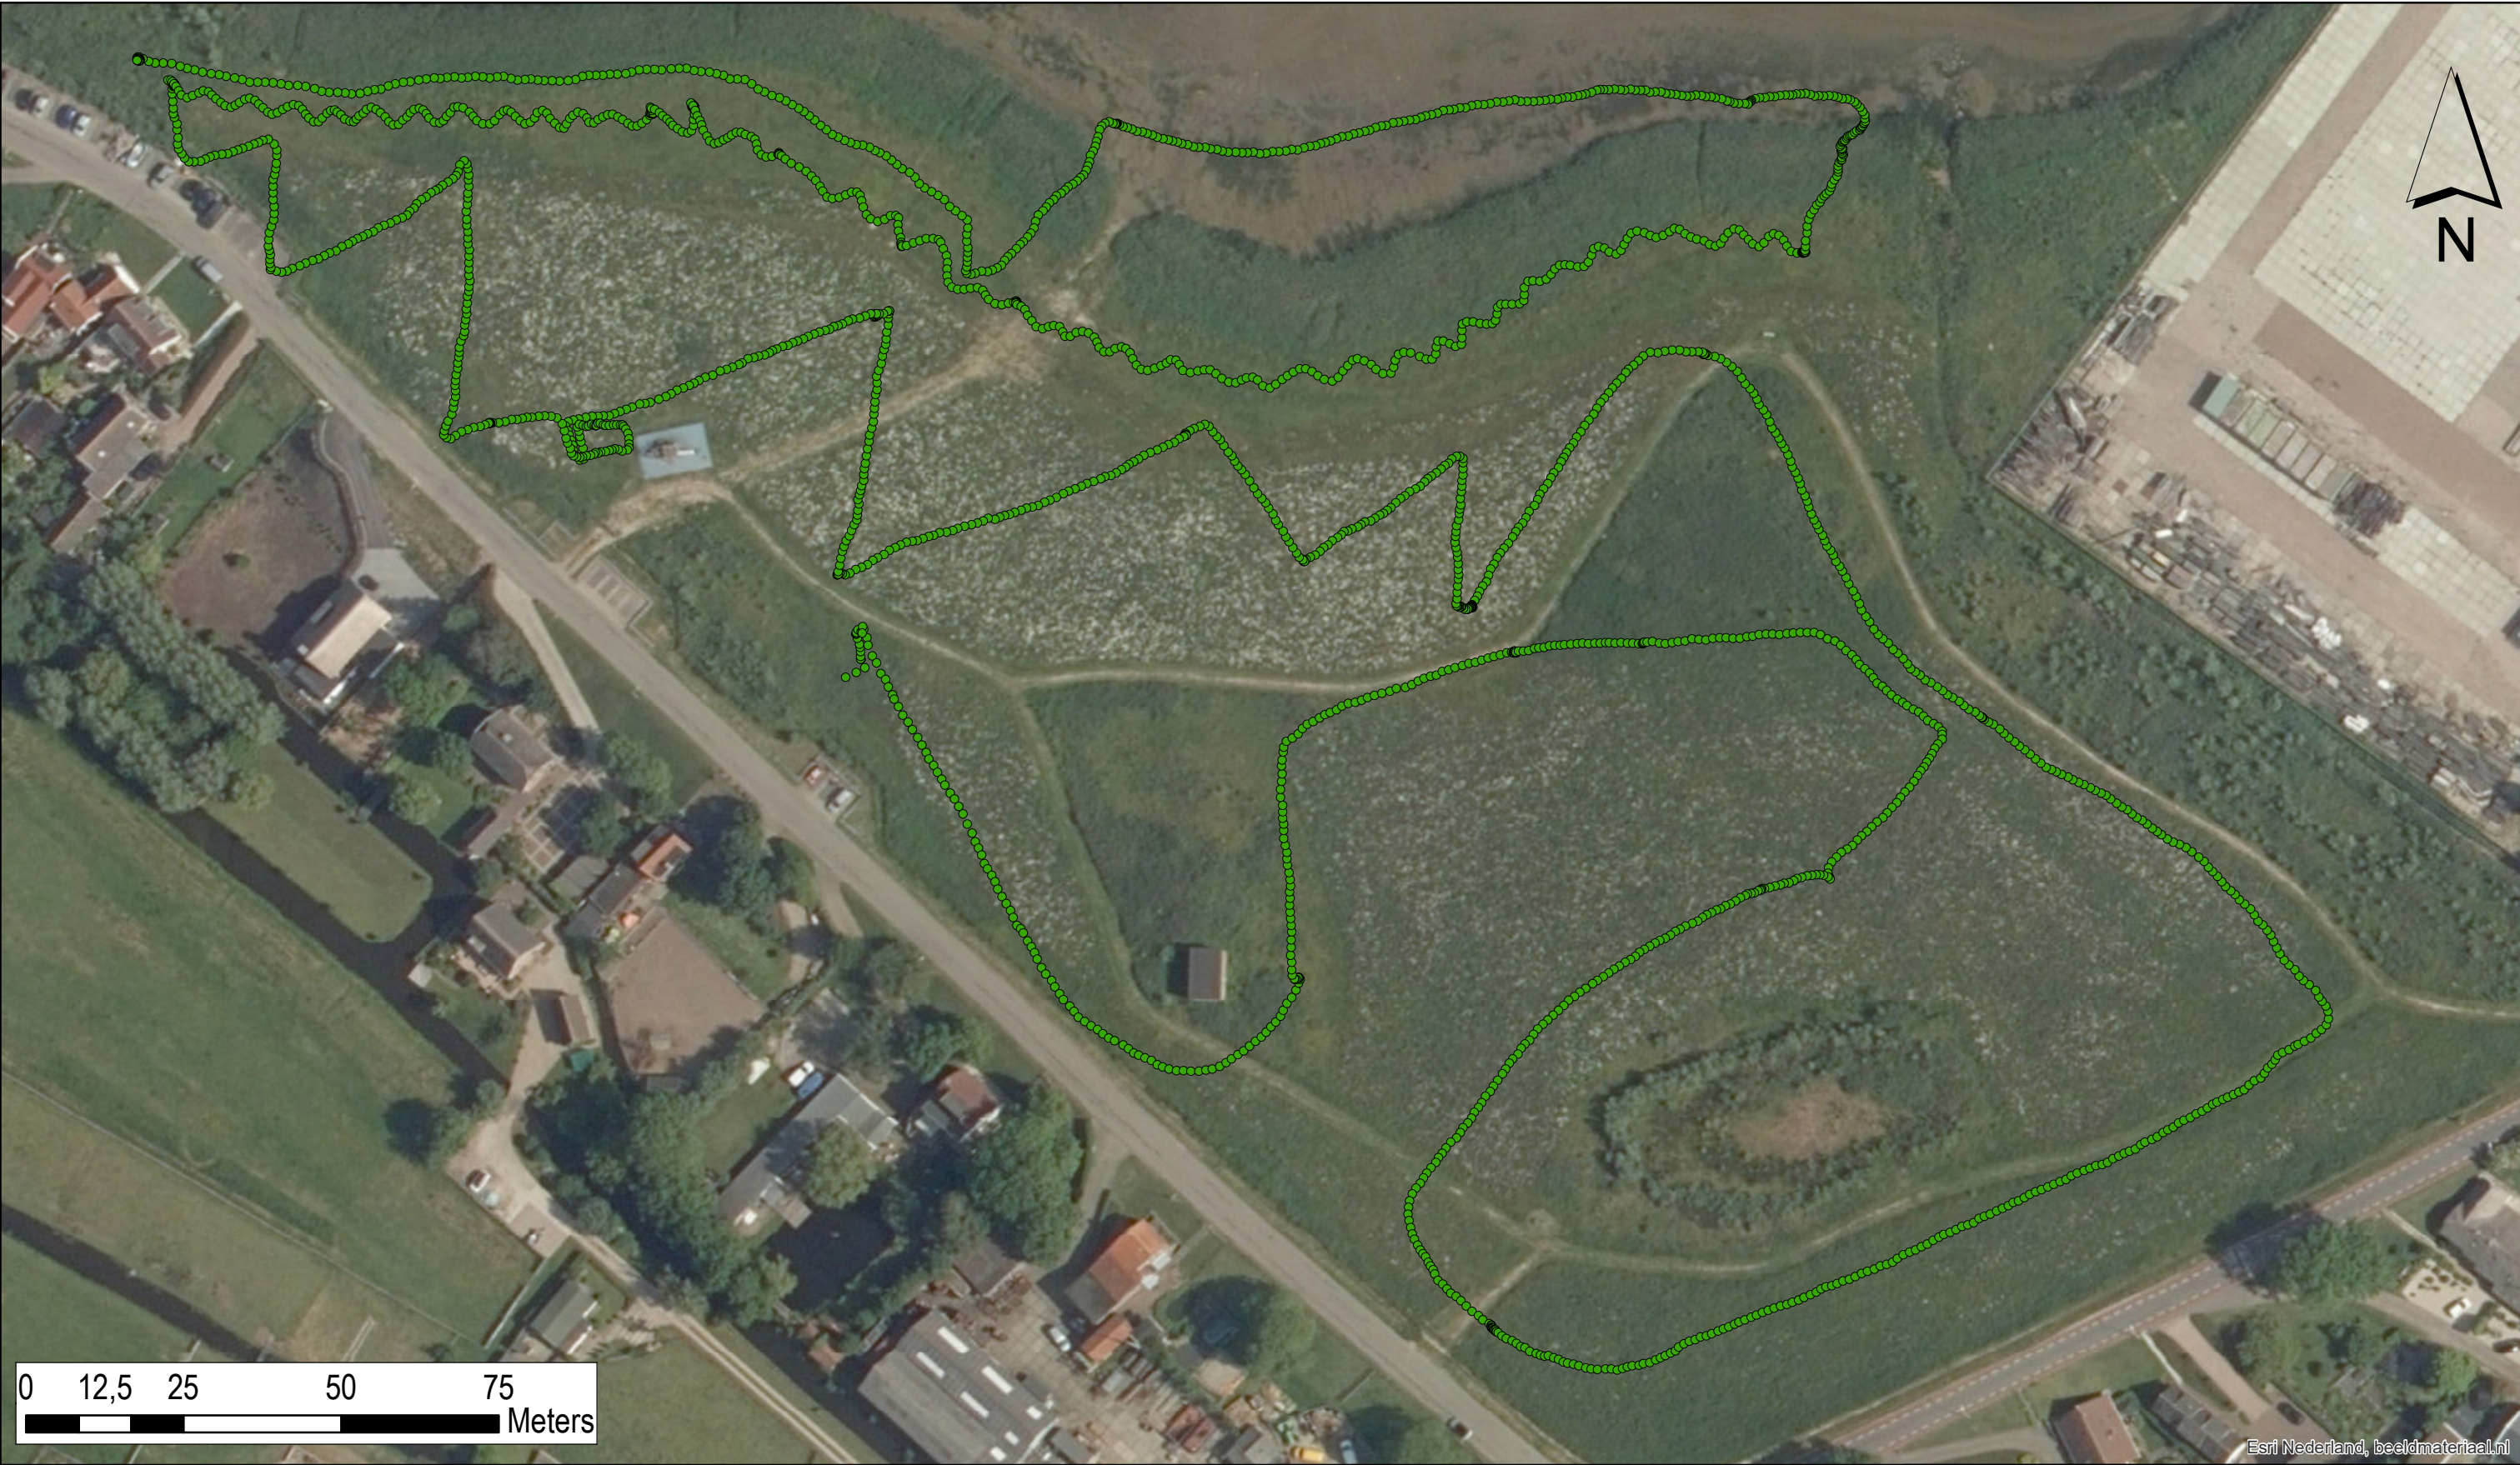
### **Methaan metingen**

- gasValueAb
- 0 ppm-100 ppm
  - 100 ppm - 500 ppm
  - > 500 ppm

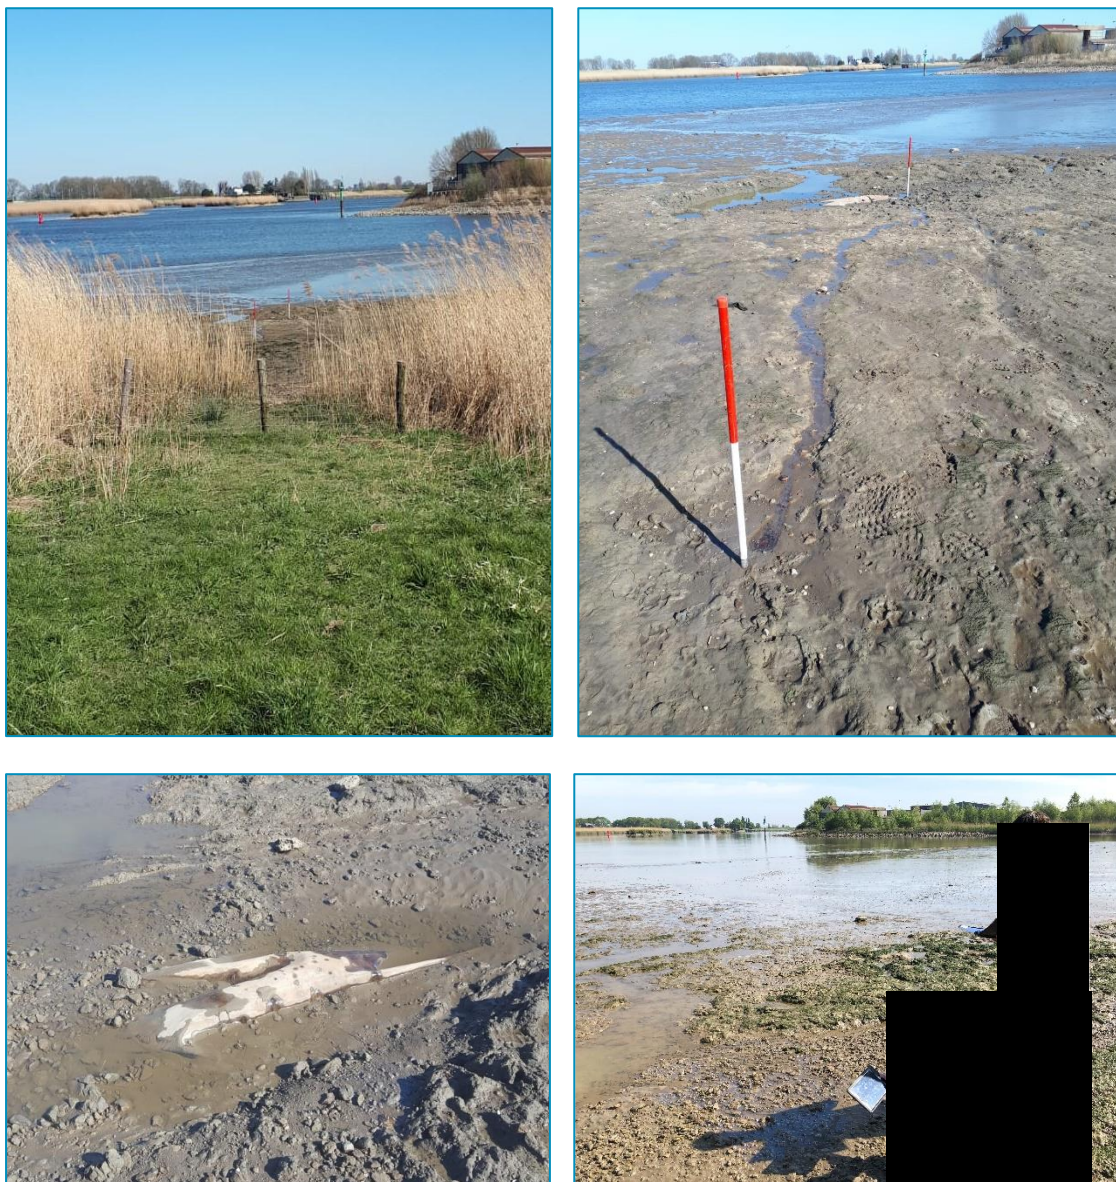
Op 23 maart 2020 is de gasopbolling nog geconstateerd en is bij een nabijgelegen locatie uitstromend gas waarneembaar, in de vorm van luchtbellen. De locaties van gasuittreding is in figuur 1 met chalonstokken gemarkeerd. Het betreft hierbij het gebied waar reeds eerder reparaties zijn uitgevoerd. Op 8 mei 2020 is in bijzijn van een toezichthouder van de ODMH en een aannemer geen folie meer geconstateerd, wel is op deze plaats uitstromend gas waarneembaar. In figuur 1 is de situatie voorafgaand aan de herstelwerkzaamheden weergegeven.

figuur 1 Locaties gasuittreding 23 maart 2020 en 8 mei 2020 (foto recht onderin)

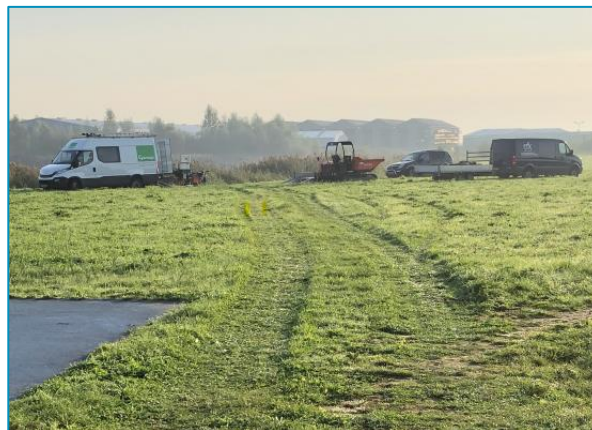
figuur 2 Toegang richting oever

Op 14 tot en met 16 september 2020 zijn er herstelwerkzaamheden aan de oeverfolie uitgevoerd door Aannemingsbedrijf C. de Kwaadsteniet uit Moordrecht (BRL SIKB 7000 gecertificeerd). Ter voorkoming van stagnatie is voorafgaand aan de werkzaamheden nog een extra blindplaat besteld bij Genap. De werkzaamheden zijn op 14 september 2020 opgestart met het aanbrengen van rijplaten bij de toegangspoort en daarna het vrijgraven van de repareren foliedelen. In figuur 2 is de toegang richting de oever aangegeven.

De reparaties zijn op 15 en 16 september uitgevoerd door een monteur van Genap. Voor reparatiewerkzaamheden zijn drie ontgravingen uitgevoerd, namelijk een ontgraving nabij het rietkraag, een ontgraving circa 10 meter verder richting de waterlijn en een ontgraving bij bestaande reparaties, circa 20 meter ten westen van de eerder genoemde ontgravingen. Bij de rietkraag bleek de folie gescheurd en nabij de waterlijn bevatte de folie veel kleine gaatjes. Door de grote oppervlakte aan kleine gaatjes is de folie geplakt en is geen gebruik gemaakt van een blindplaat. Het plakken van de folie was bij eerdere reparaties niet mogelijk. Nu het is sommige gevallen toch mogelijk blijkt om kleine gaatjes te plakken is dit als derde alternatief opgenomen in het nazorgprotocol t.b.v herstel folie. Aangezien geen gasopbolling is geconstateerd is hier geen ontluchting is aangebracht.

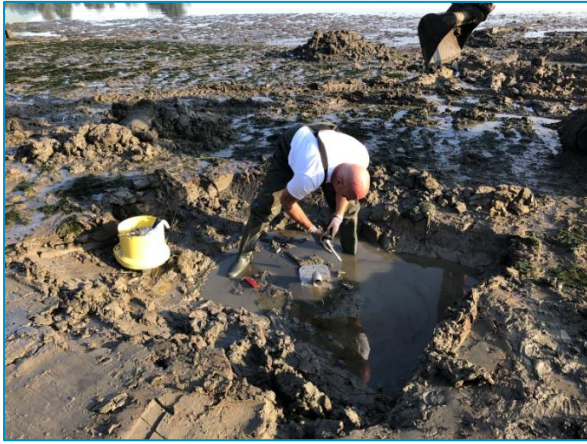
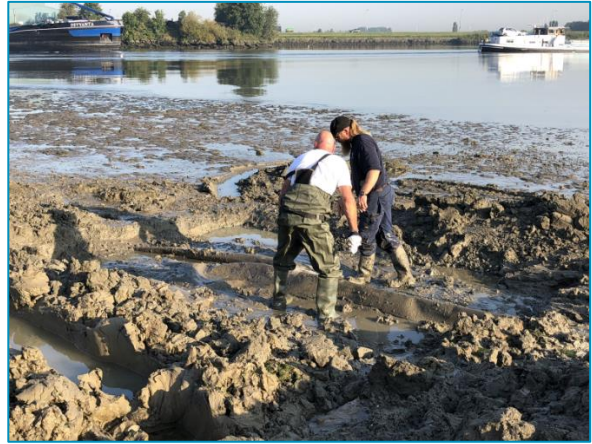
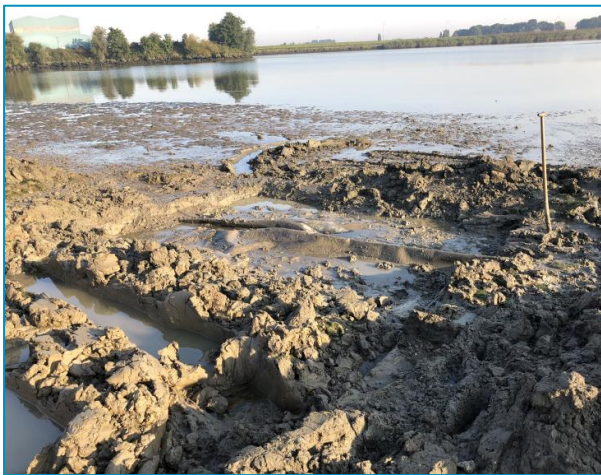
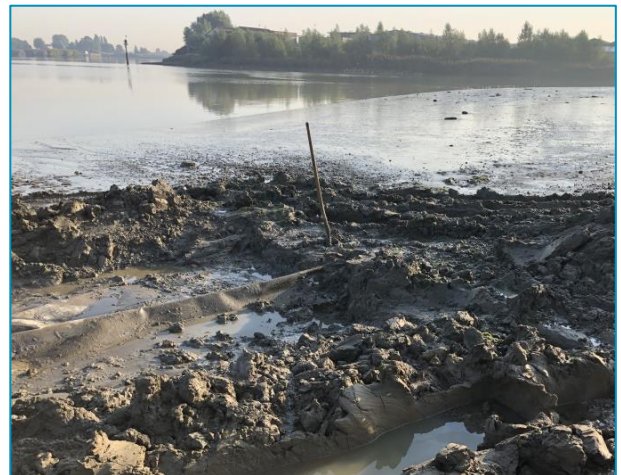
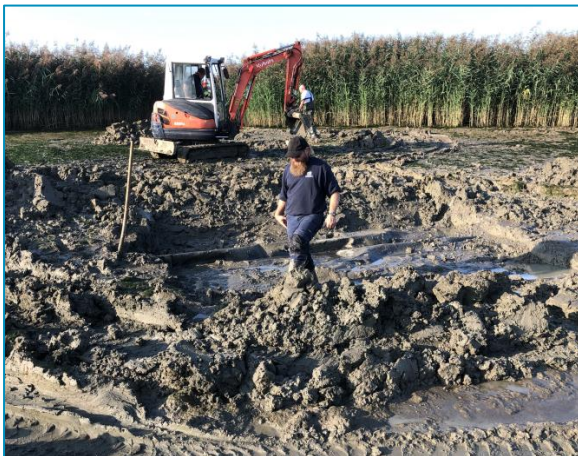
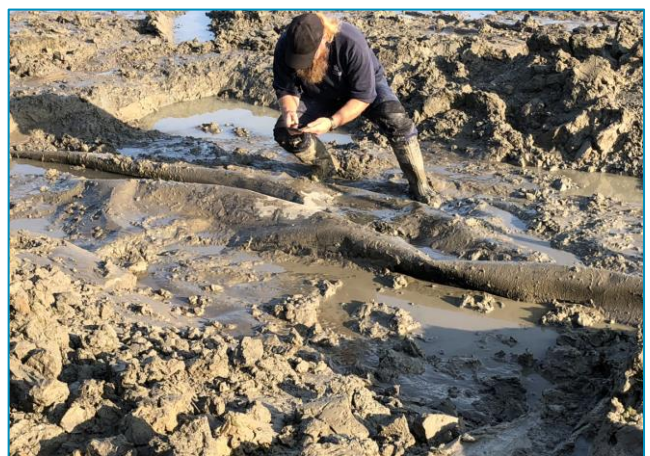
Ter plaatse van de gasopbolling was de folie gescheurd. Hier is een bindplaat en een ontluchtingsplaat gebruikt. Tevens was uitstroming van zintuigelijk met olie verontreinigd grondwater zichtbaar. De ontluchtingsplaat is via een leiding aangesloten op een bestaande ontgassingsleiding. Opgemerkt wordt dat het folie niet vlak ligt maar deels gevouwen in de bodem ligt. In figuur 3 en figuur 4 zijn de ontgravingen weergegeven. In figuur 3 is links de reparatie van de gescheurde folie met bindplaat en rechts en op de volgende bladzijde de folie met kleine gaatjes weergegeven die vervolgens wordt gerepareerd. In figuur 4 is de meest westelijke ontgraving weergegeven.

figuur 3 Oostelijke ontgravingen

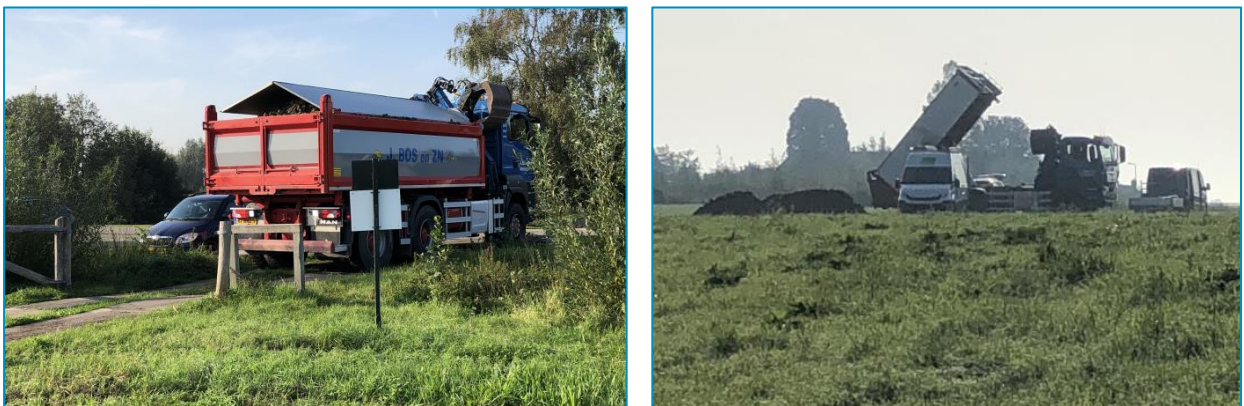
figuur 5 Levering klei

Ter aanvulling van voldoende overhoogte is verdeeld over drie vrachten in totaal 51 m<sup>3</sup> erosiebestendige klei geleverd door firma J. Bos en Zonen uit Moordrecht. Middels een partijkeuring is vastgesteld dat de geleverde partij voldoet aan de eisen voor erosiebestendigheid klasse 1. De partijkeuring is opgenomen in bijlage B. Middels een midikraan is de klei vervolgens verwerkt door Aannemingsbedrijf C. de Kwaadsteniet. In bijlage C is de leveringsbon opgenomen en in figuur 5 is de levering van klei weergegeven. Op 17 september is locatie verder afgewerkt en zijn de machines van de aannemer en de rijplaten van de locatie afgevoerd.

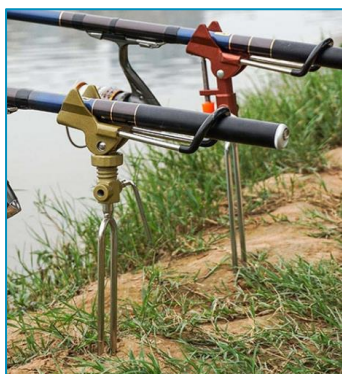
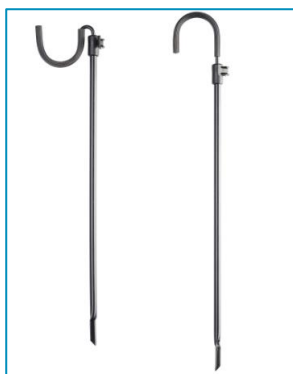
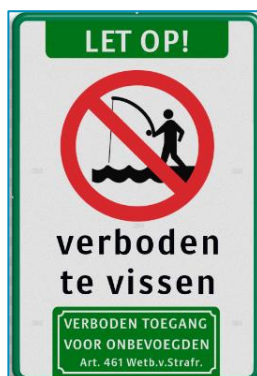
De kleine gaatjes op een deel van de locatie zijn hoogstwaarschijnlijk ontstaan door hengelsteunen, mede omdat de afdeklaag ter plaatse te dun is. In figuur 6 zijn voorbeelden van hengelsteunen weergegeven die in de bodem geprikt worden. Ter voorkoming van nieuwe gaatjes zou naast aanvullen tevens een visverbod achter de rietkraag wenselijk zijn. Voorgesteld wordt om bij het Zuid-Hollands Landschap na te gaan of een dergelijk visverbod kan worden ingesteld incl. bebording zoals bijvoorbeeld is opgenomen in figuur 6.

**figuur 6** Voorbeelden hengelsteunen en bord visverbod

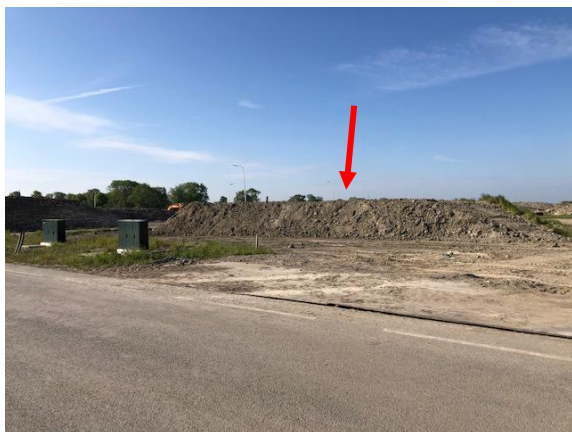
Foto 1: situering partij depot 2

Het bemonsterde materiaal bestaat uit klei. Er is in het depot klei geen bijmenging waargenomen. Zintuiglijk zijn aan het bemonsterde materiaal verder geen afwijkingen geconstateerd. Voor een nadere beschrijving van de werkzaamheden wordt verwezen naar het monsternemingsplan en het monsternemingsformulier in respectievelijk bijlage 3 en 4. De foto's geven een indruk van het depot.
