Meerjarenonderhoudsplan

GOR5400020 • Schepenenstraat 1-5 GORINCHEM

Bevindingen NEN 2767

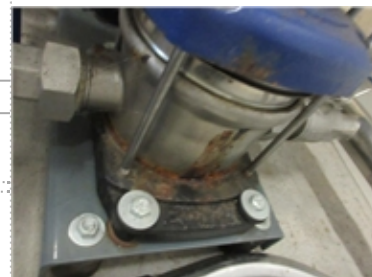
534601 Hydrofoorpompunit

K7SW01 Lekkage via pomphuis en/of as (niet corrosie)

| Ernst | Intensiteit | Omvang | Conditie | Risico/prioriteit |
|---|---|---|---|---|
| Serius | 2 | 5 | 4 | |

Activiteit: 2023 Hvh
 Herstellen 1,00 pst
 Sporen van lekkage aangetroffen, nagaan of lekkage aanwezig is en of herstel mogelijk is.

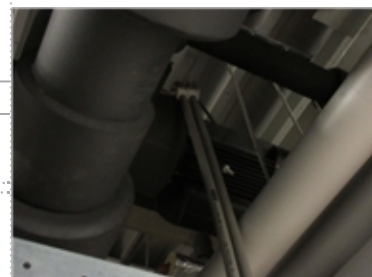
5621 Pompen

| Ernst | Intensiteit | Omvang | Conditie | Risico/prioriteit |
|---|---|---|---|---|
| Ernstig | 1 | 5 | 4 | |

Activiteit: 2023 Hvh
 Vervangen 1,00 pst
 Eén van de pompen die is weggewerkt tegen het plafond in de algemene technische ruimte maakt een overmatig piepend geluid. Nagaan of herstel mogelijk is of dat vervanging noodzakelijk is.

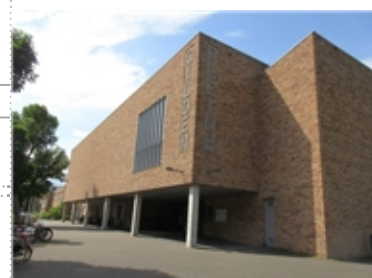
6843 CCTV-installatie

| Ernst | Intensiteit | Omvang | Conditie | Risico/prioriteit |
|---|---|---|---|---|
| Gering | 3 | 5 | 4 | |

Activiteit: 2025 Hvh
 Vervangen 1,00 pst
 Verval.

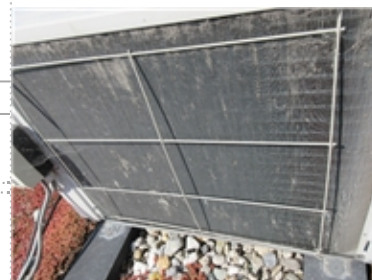
5767 Luchtgekoeld splitsysteem

| Ernst | Intensiteit | Omvang | Conditie | Risico/prioriteit |
|---|---|---|---|---|
| Gering | 2 | 2 | 1 | |

Activiteit: 2023 Hvh
 Reinigen tijdens onderhoud 1,00 pst
 Condensor is vervuild door stof.

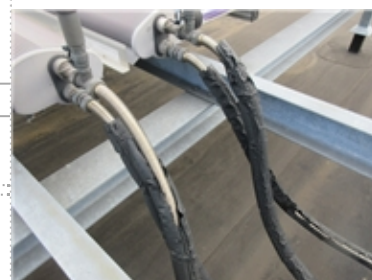
| Ernst | Intensiteit | Omvang | Conditie | Risico/prioriteit |
|---|---|---|---|---|
| Gering | 2 | 2 | 1 | |

Activiteit: 2023 Hvh
 Herstellen 1,00 pst
 Isolatie rondom de aansluitleidingen van de zonnecollectoren is los geraakt.

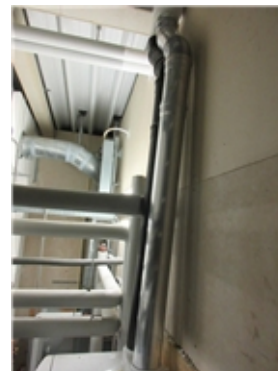
511014 Ketel gasgestookt HR 90 kW

| Ernst | Intensiteit | Omvang | Conditie | Risico/prioriteit |
|---|---|---|---|---|
| Gering | 2 | 1 | 1 | |

Activiteit: 2023 Hvh
 Herstellen 1,00 pst
 Rookgasafvoer is niet gebeugeld. Advies beugels aan te brengen zodat rookgasafvoer ook op langere termijn op de juiste plaats blijft zitten en geen lekkages ontstaan.
