Meerjarenonderhoudsplan

GOR5400030 • Stalkaarsen 17-17a-17b-17c-17d - Bredeschool Schuttersplein

Inspectiedatum 6-5-2022

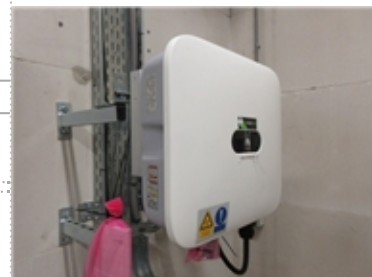
6305 Photovoltage panelen

E1EC01 Beschadiging (scheuren/gaten)

Nieuwe omvormer is wel op het net aangesloten, maar nog niet aan de zonnepanelen aangesloten.

Montage op het dak wordt op dit moment aangepast en is nog niet gereed: bekabeling en montage-onderdelen liggen los op het dak.

Daarnaast wordt de installatie nog verder uitgebreid, waarvoor op moment van inspectie al deels DC-bekabeling los op het dak ligt.

Wordt reeds opgepakt 1,00 pst

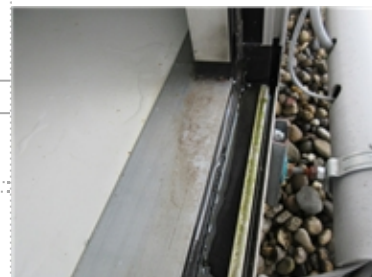
5750 Luchtbehandelingskast

K14SW01 Luchtzijdige lekkage van aansluiting en/of kast

Op enkele plaatsen dichten de deurrubbers niet volledig af waardoor luchtlekkages optreden en tevens (regen)water mee naar binnen wordt gezogen.
Advies om de afdichtingen te herstellen om de levensduur van de kast te verlengen.

Afdichting herstellen 1,00 pst

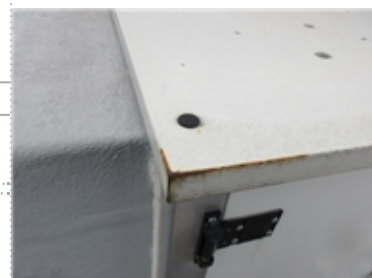
5750 Luchtbehandelingskast

K14EM01 Corrosie

Op enkele plaatsen uitwendige corrosie aangetroffen aan de buitenzijde van de kasten.
Advies dit te behandelen om de levensduur van de kast te verlengen.

Herstellen 1,00 pst

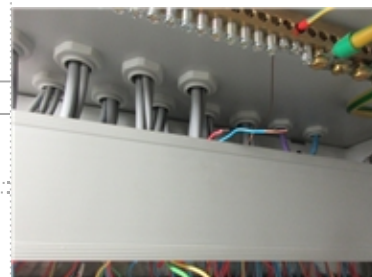
5638 C.V.-regelingen

K17EW01 Niet aangesloten veldapparatuur

Enkele draadjes zijn niet aangesloten in de regelkast, onduidelijk wat dit betreft of waarom dit zo is.

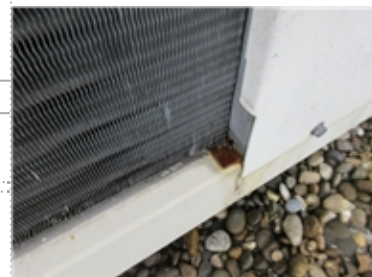
5761 Koeltoren

K11EM03 Corrosie

Op enkele plaatsen corrosie aangetroffen aan de buitenzijde van de koelmachine, advies dit op termijn te behandelen om de levensduur van de koelmachine te verlengen.

Behandelen 1,00 pst

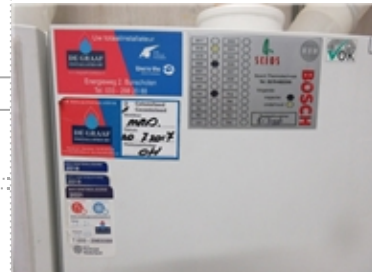
5628 Ketels, gasgestookt

K2GO01 Geen periodieke PI/EBI uitgevoerd

Onduidelijk of de scios-keuring nog actueel is, de sticker op de ketel geeft een verlopen keuring aan, geen logboek gezien.

Geldt tevens voor de gasleiding.

Advies om na te gaan of keuringsrapporten aanwezig zijn.

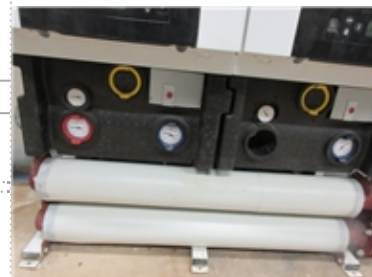
5628 Ketels, gasgestookt

K2GO04 Uitwendige vervuiling

Activiteit: 2022 Hvh
Geen actie 1,00 pst
Eén van de metertjes onder de rechter ketel lijkt te ontbreken.

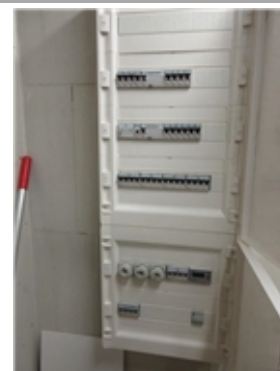
6304 Laagspanning, verdeelkast

E5GO01 Vervuiling

Tekeningen ontbreken ter plaatse van verdeelinrichtingen. Mogelijk zijn deze digitaal te achterhalen. Advies om na te gaan of tekeningen/groepenverklaringen digitaal aanwezig zijn en deze bij de verdeelkast te plaatsen.
Ter plaatse van de HVK is de tekening met pen aangepast.

Activiteit: 2022 Hvh
Herstellen 1,00 pst

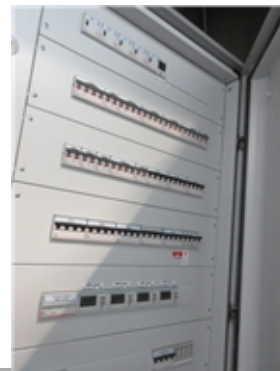
6304 Laagspanning, verdeelkast

E5GO01 Vervuiling

Onduidelijk of een NEN 3140 of gelijkwaardige keuring is uitgevoerd.

Activiteit: 2022 Hvh
Nagaan 1,00 pst
