Meerjarenonderhoudsplan

GOR6200030 • Merwededijk 5 Dalem

Merwededijk 5

Dalem

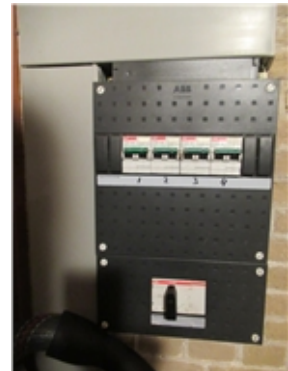
6300 Elektrische installatie, algemeen

E5GO01 Vervuiling

Ernst	Intensiteit	Omvang	Conditie	Risico/prioriteit
Gering	1	5	2

Geen groepenverklaring aanwezig en geen keuringen NEN-3140 uitgevoerd. Wij adviseren om dit op korte termijn te herstellen.

Herstellen 1,00 pst

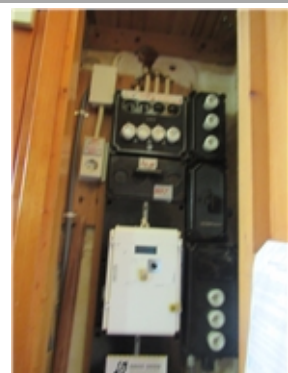
6300 Elektrische installatie, algemeen

E5GO01 Vervuiling

Ernst	Intensiteit	Omvang	Conditie	Risico/prioriteit
Gering	3	5	4

Momenteel wordt de zekeringskast gebruikt als schakeling. De zekeringsjasr is nooit ontworpen om op deze manier gebruikt te worden, wij adviseren dan ook om een adequate schakelaar/ werkschakelaar toe te passen om de verlichting te bedienen.

Herstellen 1,00 pst
