Meerjarenonderhoudsplan

GOR8700110 • Herman de Ruyterstraat 32

Gorinchem

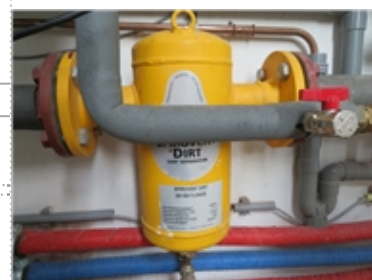
Conditie 4

565601 Ontluchter

K16GV03 Verval meer dan 87,5% van de levensduur

Ernst	Intensiteit	Omvang	Conditie	Risico/prioriteit
Gering	3	5	4

Spirovent ontluchter dateerd uit 1999. Advies om op termijn de ontluchter te vervangen.

Activiteit: 2025 Hvh
 Vervangen 1,00 st
