# RAPPORT

## **Milieuhygiënisch vooronderzoek persleidingtracés Westerkwartier**

gewijzigde tracés

Klant: Waterschap Noorderzijlvest

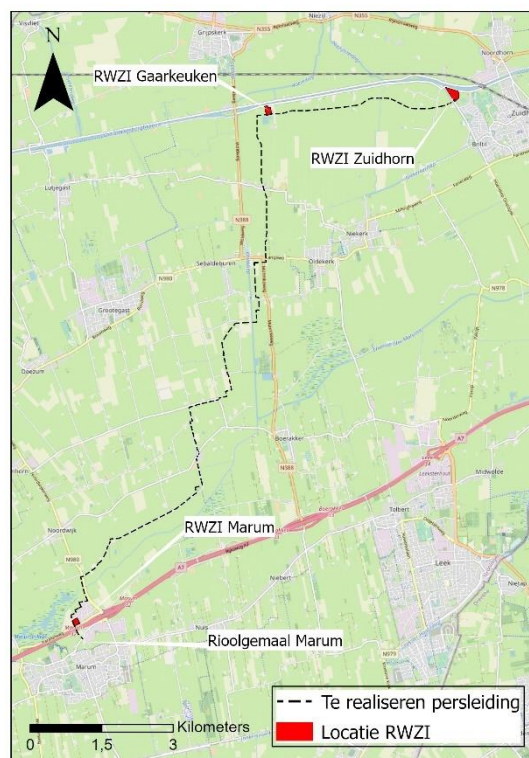
*Figuur 1: Regionale ligging persleidingen, rioolgemaal Marum en de RWZI locaties Westerkwartier*

Het onderzoeksgebied ligt in de gemeente Westerkwartier, aan de westzijde van de Provincie Groningen. Het onderzoeksgebied is afgebakend als de voorgenomen tracés en het rioolgemaal zoals deze zijn weergegeven in figuur 1 en bijlage 1:

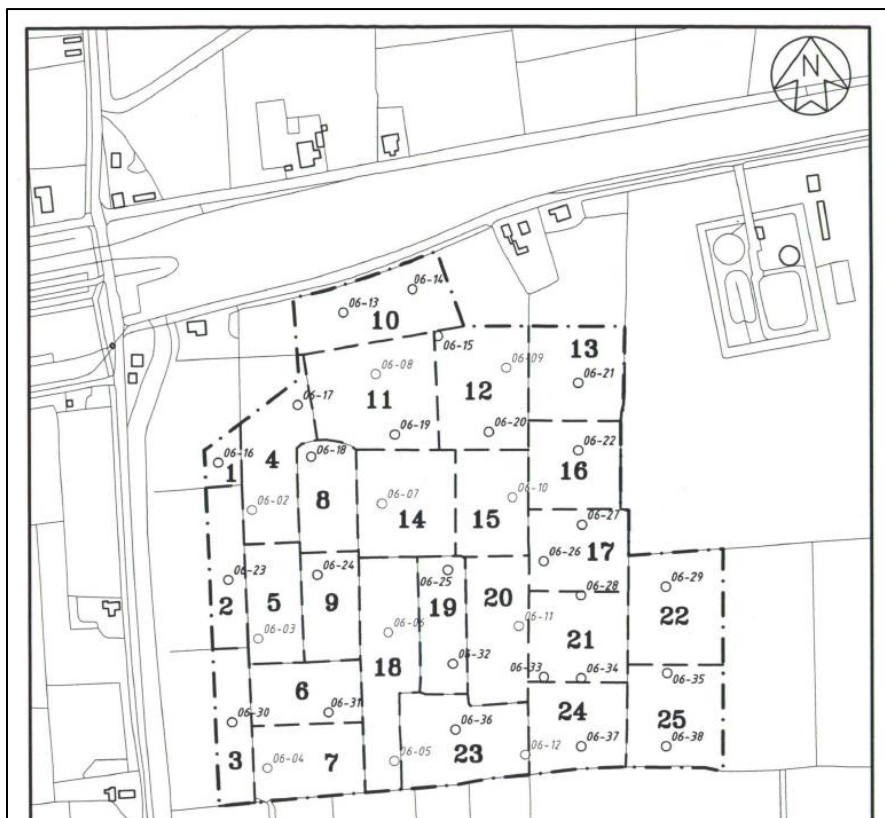
Figuur 2: Boorplan bodemonderzoek Grontmij 1999

In 1999 heeft de Grontmij in opdracht van de provincie Groningen een bodemonderzoek uitgevoerd ter plaatse van het perceel ten westen van de RWZI Gaarkeuken. De aanleiding van het onderzoek was het bepalen van de kwaliteit van de grond zodat het zou kunnen dienen als depot voor vrijkomende grond bij de verbreding van het Van Starckenborghkanaal. Tijdens de veldwerkzaamheden van dit onderzoek zijn er geen kenmerken waargenomen die duiden op een mogelijke verontreiniging. In de bovengrond zijn analytisch geen van de onderzochte parameters tot de streefwaarde en/of detectiegrens verhoogd aangetoond. In de ondergrond is in een aantal monsters een licht verhoogd olie en/of nikkelgehalte aangetoond. In één monster is naast nikkel ook kwik in een licht verhoogd gehalte aangetoond. Tevens is in een aantal grondmonsters het EOX-gehalte ten opzichte van de detectiegrens verhoogd aangetoond. Het onderzoeksgebied van dit onderzoek is weergegeven in figuur 2.

Het geplande trace loopt door de vakken 13, 16, 17, 21 en 24. In deze vakken is op basis van de huidige normering geen sprake van overschrijding van de achtergrondwaarden en wordt daarom als niet verdacht beschouwd in relatie tot de voorgenomen aanleg van de persleiding.

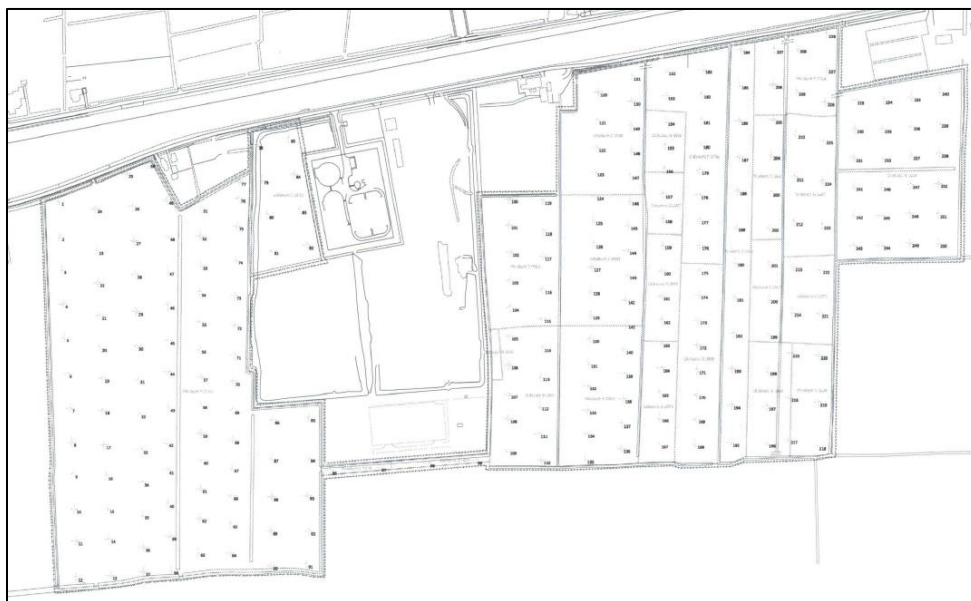
Figuur 3: Boorplan bodemonderzoek Terra 2011

In opdracht van een aannemingsbedrijf heeft Terra een verkennend bodemonderzoek uitgevoerd op verschillende percelen rondom de RWZI locatie te Gaarkeuken waardoor ook het leidingtracé loopt. Aanleiding voor het onderzoek vormen de uitgevoerde grondbewerkingen op de percelen. Tijdens het onderzoek zijn plaatselijk zeer lichte verontreinigingen aan lood en/of molybdeen aangetroffen. Plaatselijk bevat de onderzochte grond zeer weinig puin. Het onderzoek toont aan dat in milieuhygiënische zin de opgebrachte grond niet afwijkt t.o.v. de gebiedseigen grond. Op basis van de indicatieve toetsing aan de toetsingsregels van het Besluit bodemkwaliteit is eventuele vrijkomende grond vrij toepasbaar.

Gesteld wordt dat de aangetroffen concentraties geen aanleiding geven tot het instellen van een vervolgonderzoek en dat er uit milieuhygiënisch oogpunt geen bezwaar is tegen een eventuele eigendomsoverdracht. Het onderzoeksgebied van dit onderzoek is weergegeven in figuur 3.

De kwaliteit van de grond voldoet op basis van het Besluit bodemkwaliteit aan de achtergrondwaarden, zodat de locaties als niet verdacht worden beschouwd in relatie tot de voorgenomen aanleg van de persleiding.
