# Asfaltonderzoek wegen 2022 gemeente Baarle- Nassau

Asfaltonderzoek conform CROW-210  
Constructieonderzoek

**Titel:** Asfaltonderzoek wegen 2022 gemeente  
Baarle-Nassau  
**Onderwerp:** Asfaltonderzoek conform CROW-210  
Constructieonderzoek  
**Projectnummer:** 51009050  
**Klant:** Gemeente Baarle-Nassau  
**Referentienummer:** NL22-648800269-23987  
**Versie:** D1

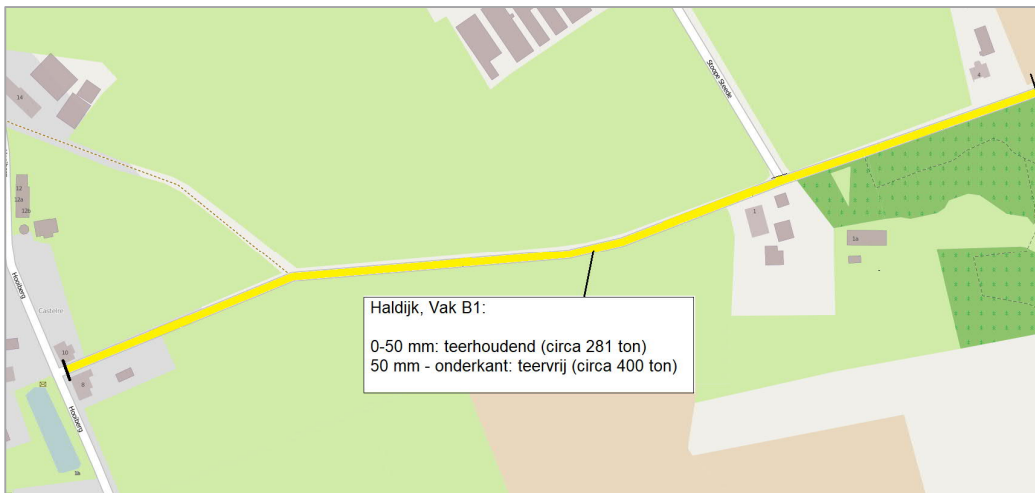
Afbeelding 3-1 Resultaten asfaltonderzoek Vak B1 (bron: Cyclomedia StreetSmart)

De constructie (boring 39 tot en met 44) bestaat uit 10 tot 14 cm asfalt (gemiddeld 12 cm) op zand. Bij de boringen 39 en 40C is een fundering van circa 25 cm ongebonden puingranulaat aangetroffen. Onder deze fundering is zand aangetroffen.

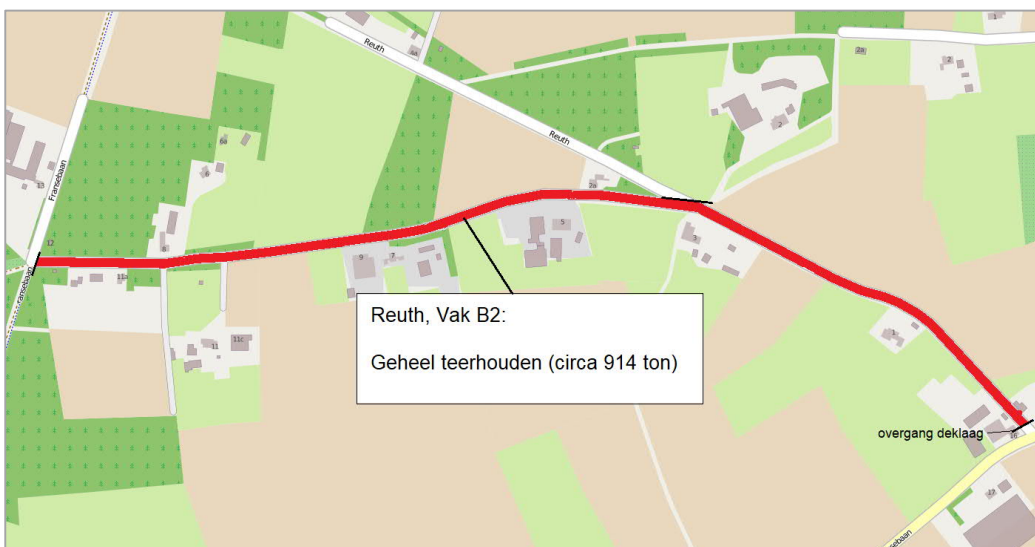
Afbeelding 3-2 Resultaten asfaltonderzoek Vak B2 (bron: Cyclomedia StreetSmart)

De constructie (boring 45C tot en met 54C) bestaat uit 5,5 tot 14 cm asfalt (gemiddeld 8,5 cm) op een fundering van 22 tot 33 cm (gemiddeld 25 cm) ongebonden puingranulaat. Onder deze fundering is zand aangetroffen.

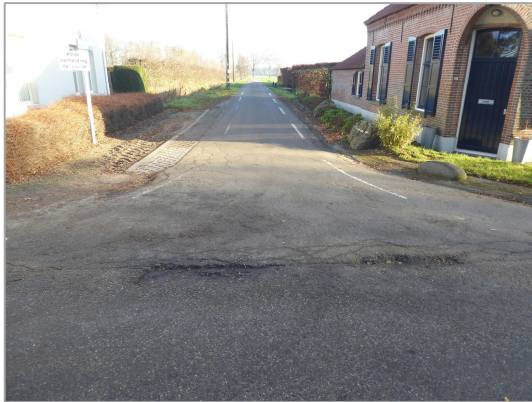
Foto 1: Haldijk, vanaf Hooiberg

Deze rustige weg met enkele woningen is onderdeel van een (knoop-punten)fietsroute en heeft als maatgevende schade craquelé over nagenoeg de gehele lengte, voornamelijk in beide rijsporen. Verder komen veel heel lichte oneffenheden voor. Op enkele locaties zijn reparatievakken zichtbaar, in de meeste daarvan is craquelé zichtbaar (geen extra boringen). Ten oosten van de weg Stoope Stede komen wat meer dwarsscheuren voor. De algehele vlakheid van de weg is redelijk tot goed. De bermen zijn goed.

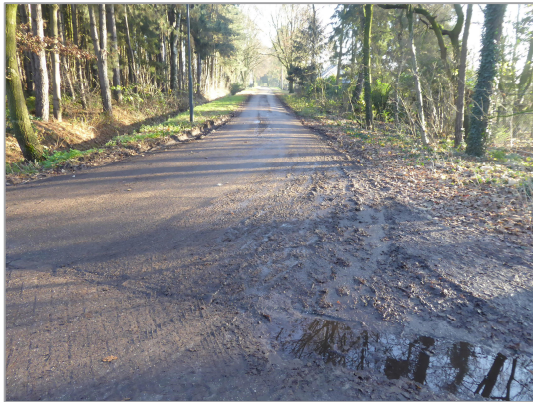
*Foto 5: Reuth, vanaf Fransebaan*

De rijbaan van deze rustige weg heeft veel hele lichte oneffenheden. Verder komen op diverse plaatsen bezwaken plekken voor (craquelé, in combinatie met lichte en soms matige spoorvorming). Op enkele plaatsen komen kleine ernstige verzakkingen dan wel gaten voor en plaatselijk wat lichte randschade. Af en toe liggen er grasbetonstenen langs de rijbaan.

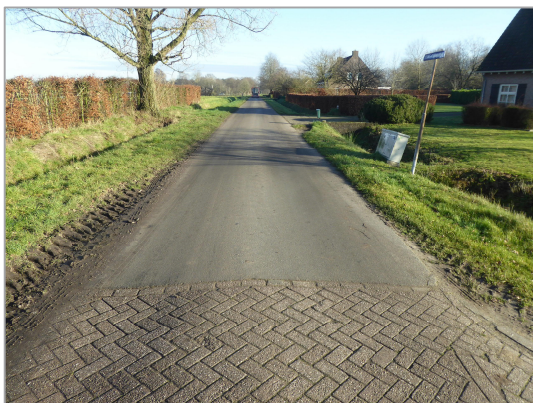
Foto 11: Oude Strumpt, vanaf Nieuwe Strumptsebaan

De maatgevende schade betreft craquelé over grote lengte, regelmatig in combinatie met lichte en af en toe matige spoorvorming. Verder komen regelmatig langsscheuren in de rijsporen voor. Daarnaast komen diverse lichte oneffenheden en lichte randschade voor. Er zijn zeven grotere, wegbrede reparaties zichtbaar (lengte respectievelijk 8, 82, 18, 40 (visueel wat ouder), 50, 22 en 140 m, totale lengte circa 360 m, oppervlakte circa 1.350 m<sup>2</sup>) en één kleine, recente reparatie. Heel soms is in deze reparaties wat lichte scheurvorming zichtbaar, in de oudere reparatie zijn meer scheuren aanwezig. In de grote recente reparatie (nabij Nieuwe Strumpt) is een overhakker van betonstraatstenen aanwezig.

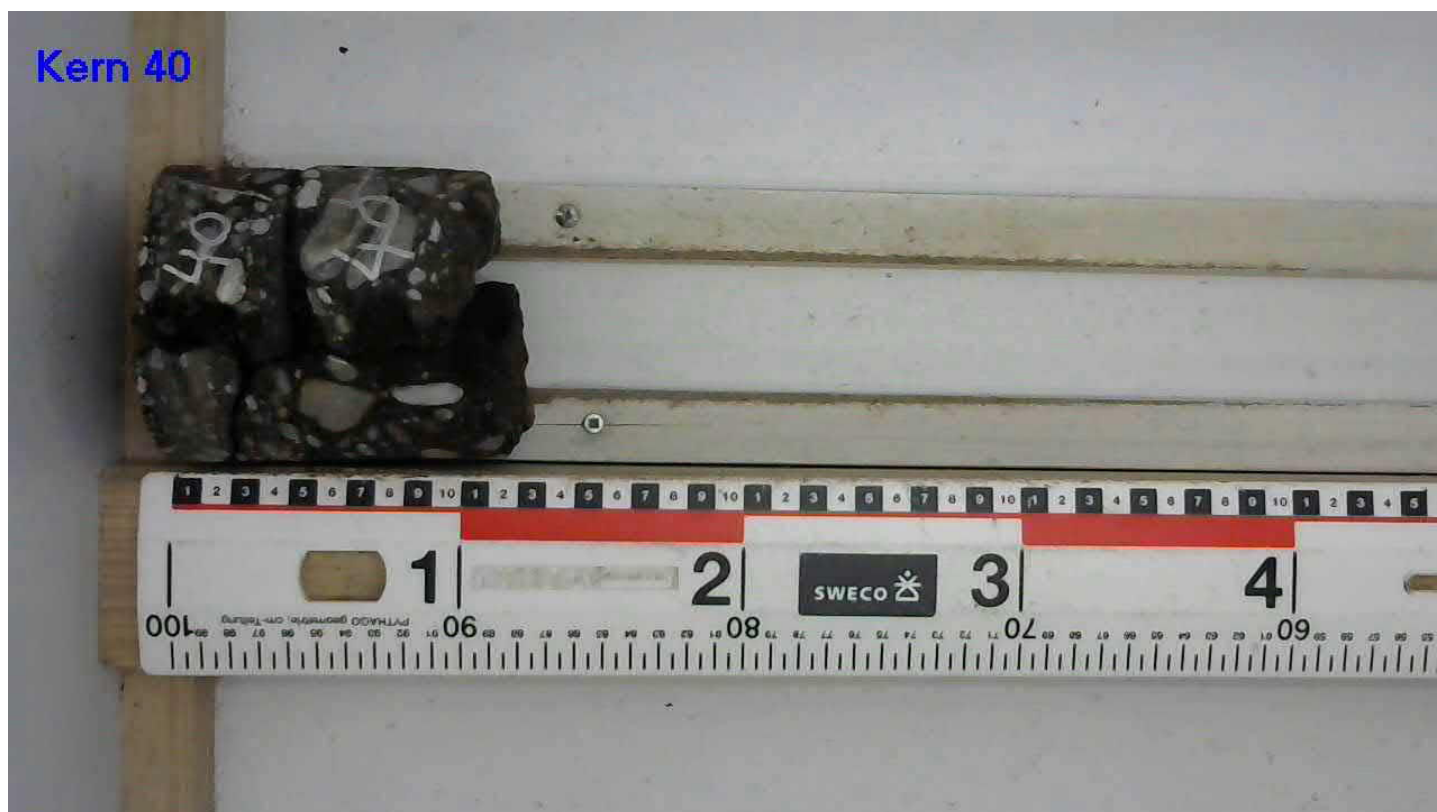
Kern 40

| RAW proef: | | 77.1 | | | 77.2 | 77.3 | | | Opmerking |
|---|---|---|---|---|---|---|---|---|---|
| 40C | 1 | 11 | 11 | Dubb.Opp.beh. | 0-15 | 1 | 50-123 | nee | * kern 'door en door' gescheurd<br>kern los tussen laag 2 en 3<br>dikte boorstaat 130 mm |

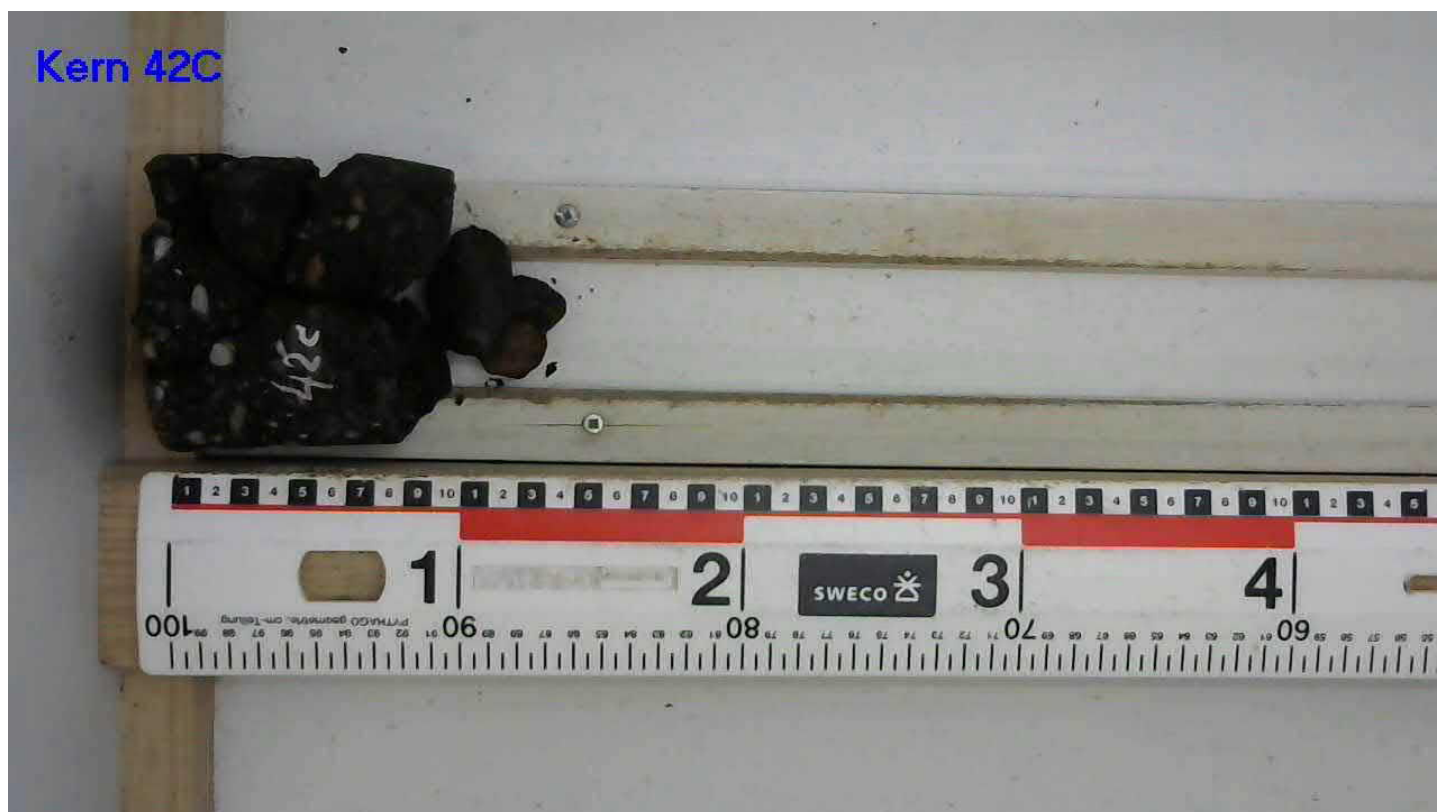
Kern 42C

| RAW proef: | | 77.1 | | | 77.2 | 77.3 | | | Opmerking |
|---|---|---|---|---|---|---|---|---|---|
| 42C | 1 | 10 | 10 | Dubb.Opp.beh. | 0-13 | 2 | 50-100 | nee | * kern 'door en door' gescheurd<br><br>dikte boorstaat 100 mm |

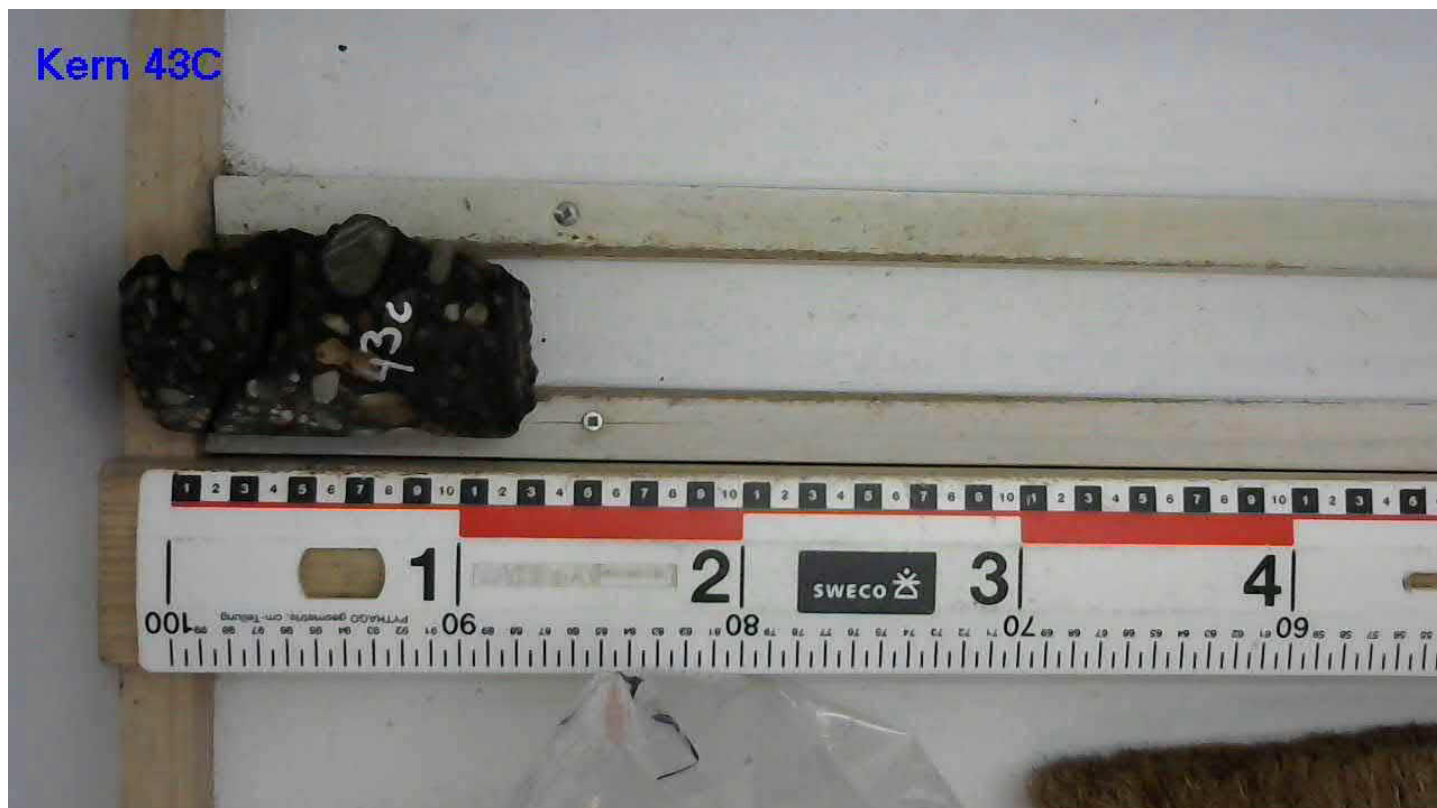
Kern 43C

| RAW proef: | | 77.1 | | | 77.2 | 77.3 | | | Opmerking |
|---|---|---|---|---|---|---|---|---|---|
| 43C | 1 | 8 | 8 | Dubb.Opp.beh. | 0-12 | 2 | 50-130 | nee | * kern 'door en door' gescheurd<br><br>dikte boorstaat 130 mm |

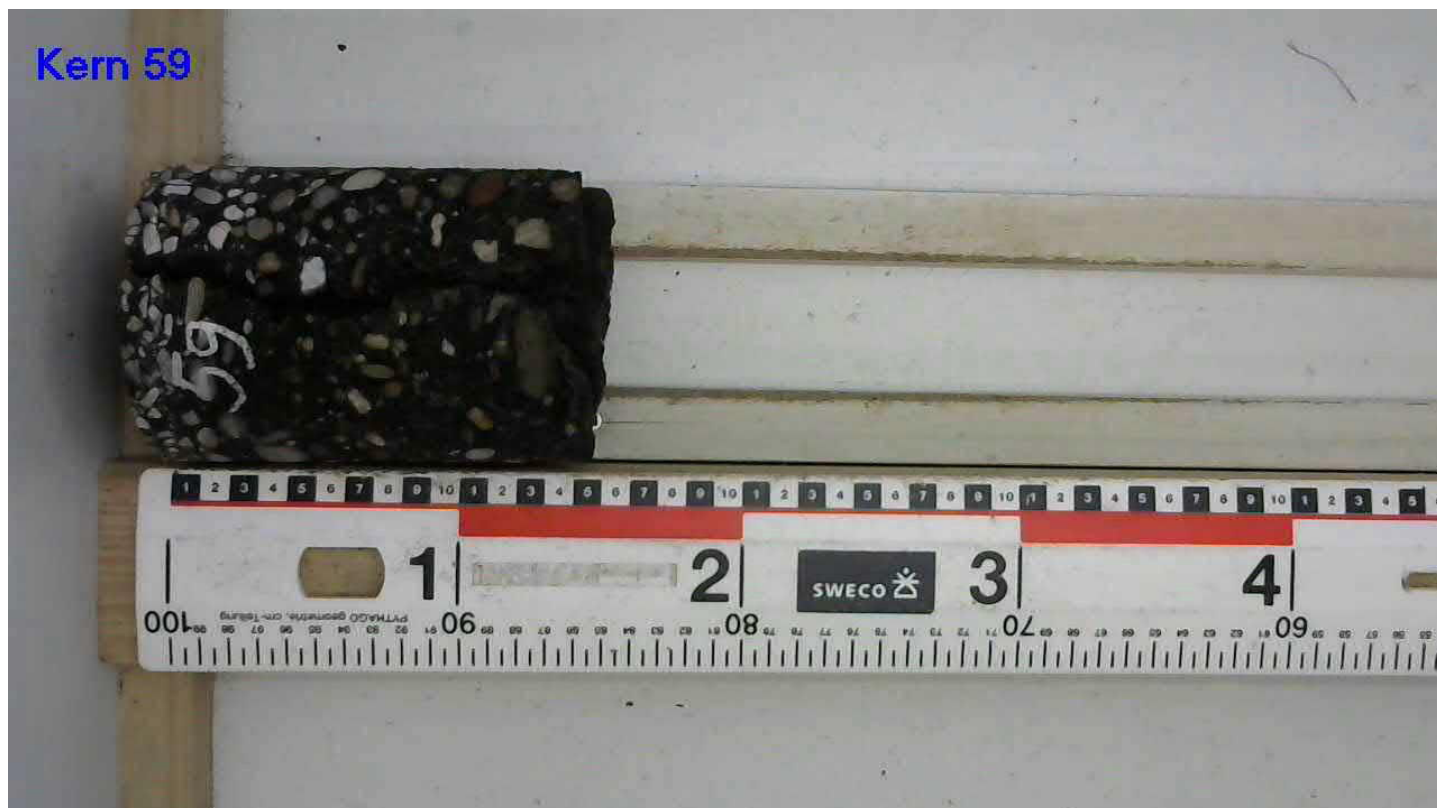
Kern 59

| RAW proef: | | 77.1 | | | 77.2 | 77.3 | | | Opmerking | |
|---|---|---|---|---|---|---|---|---|---|---|
| 59 | 1<br>2<br>3<br>4<br>5 | 6<br>19<br>53<br>87<br>160 | 6<br>13<br>34<br>34<br>73 | Opp.beh.<br>STAB 0/11<br>GAB 0/16<br>GAB 0/16<br>GAB 0/16 | 0-18 | 3 | 60-160 | nee | | * kern 'door en door' gescheurd<br><br>dikte boorstaat 160 mm |

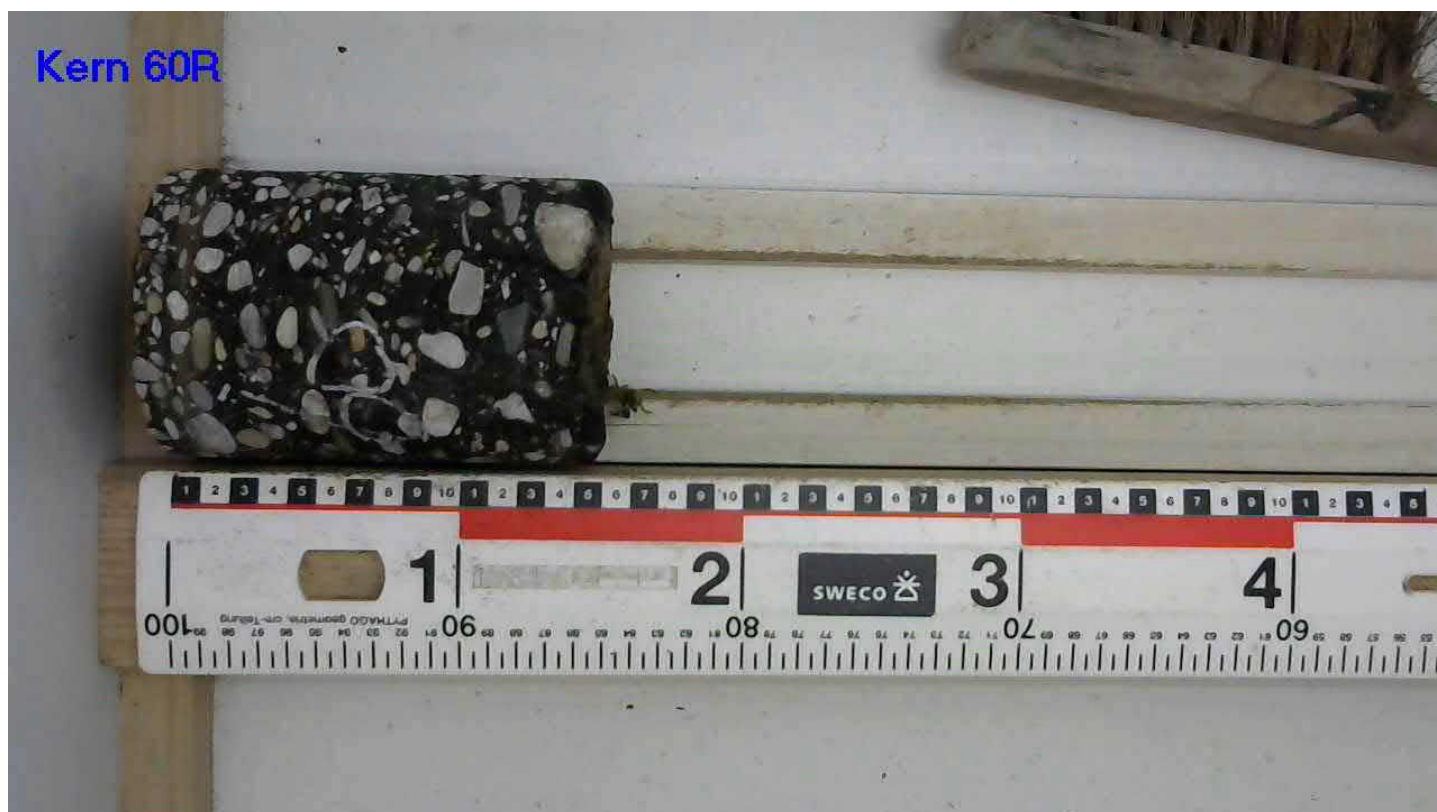
Kern 60R

| RAW proef: | | 77.1 | | | 77.2 | 77.3 | | | Opmerking | |
|---|---|---|---|---|---|---|---|---|---|---|
| 60R | 1<br>2<br>3<br>4<br>5 | 6<br>20<br>49<br>95<br>150 | 6<br>14<br>29<br>46<br>55 | Opp.beh.<br>STAB 0/11<br>GAB 0/16<br>GAB 0/16<br>GAB 0/16 | 0-12 | 4 | 60-150 | nee | | kern 'onderin 70 mm gescheurd' |

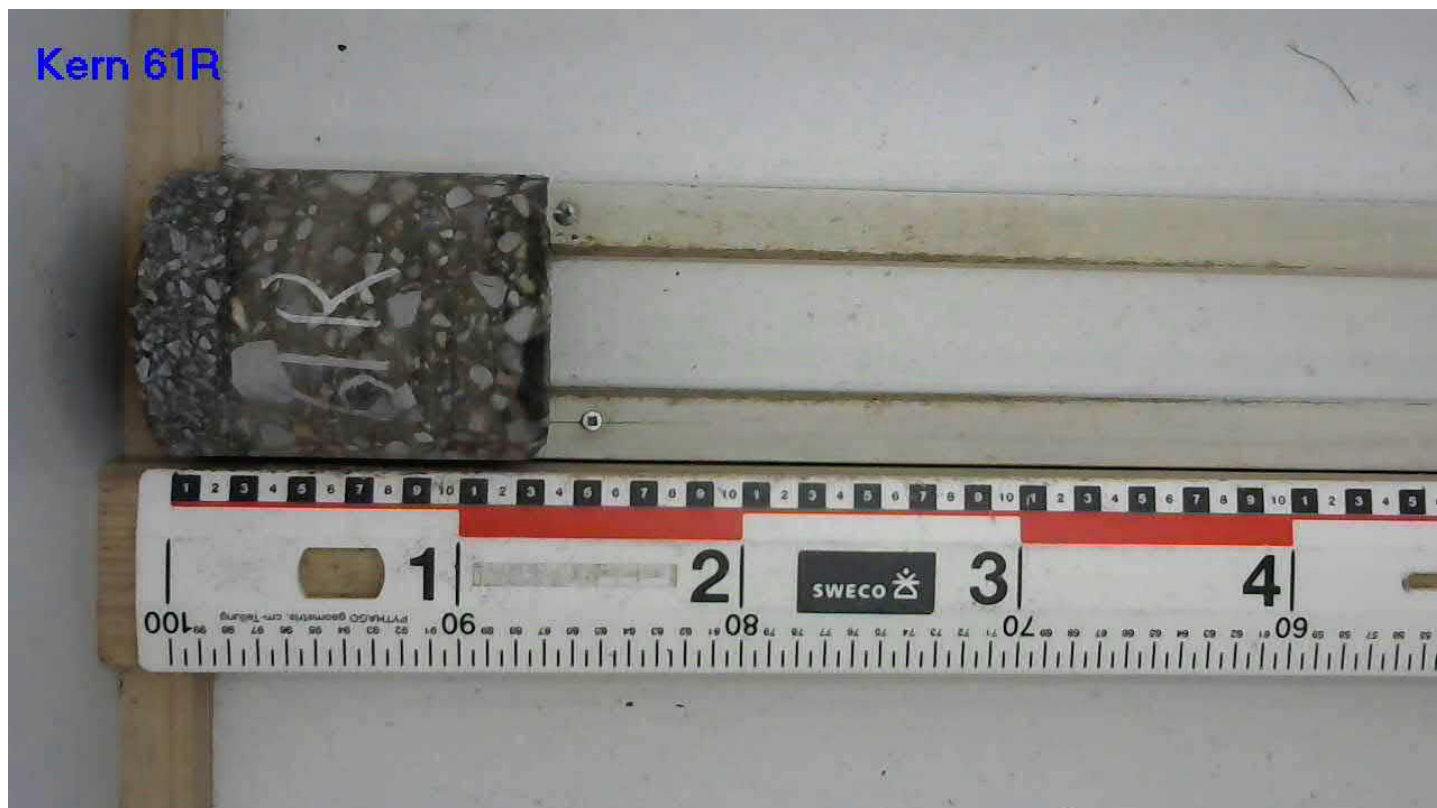
Kern 61R

| RAW proef: | | 77.1 | | | 77.2 | 77.3 | | | Opmerking |
|---|---|---|---|---|---|---|---|---|---|
| 61R | 1 | 29 | 29 | DAB 0/8 | Geen | 5 | 0-132 | nee | * kern 'door en door' gescheurd<br><br>laag 3 t/m 5 kapot<br><br>dikte boorstaat 160 mm |
