# Asfaltonderzoek wegen 2022 gemeente Alphen-Chaam

Asfaltonderzoek conform CROW-210  
Constructieonderzoek

**Titel:** Asfaltonderzoek wegen 2022 Gemeente Alphen-Chaam  
**Onderwerp:** Asfaltonderzoek conform CROW-210 Constructieonderzoek  
**Projectnummer:** 51009051  
**Klant:** Gemeente Alphen-Chaam  
**Referentienummer:** NL22-648800269-23988  
**Versie:** D1

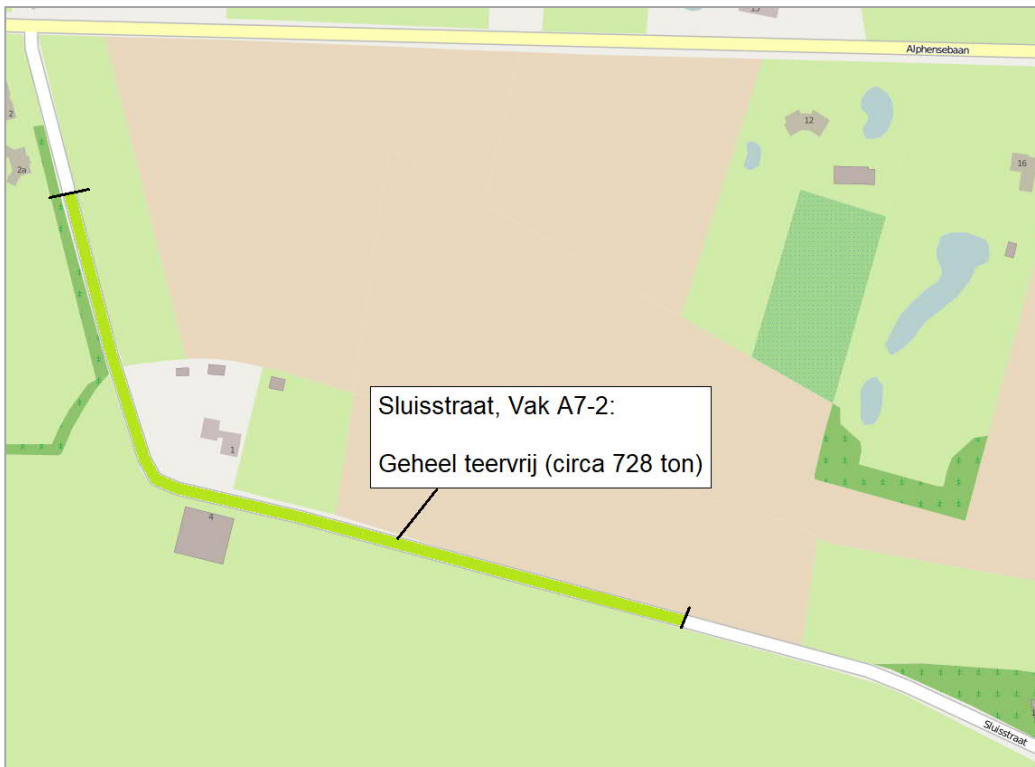
Afbeelding 3-3 Resultaten asfaltonderzoek Vak A7 (bron: Cyclomedia StreetSmart)

In totaal kan er uit de onderzochte wegvakken circa 1.311 ton teervrij en circa 1.037 ton teerhoudend asfalt vrijkomen. De resultaten van het teeronderzoek zijn per wegvak grafisch weergegeven in de afbeeldingen 3-1 tot en met 3-3.

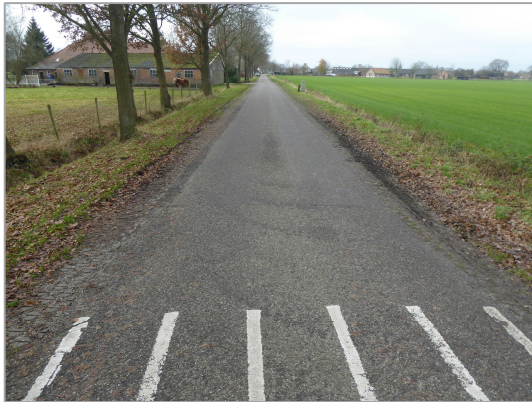
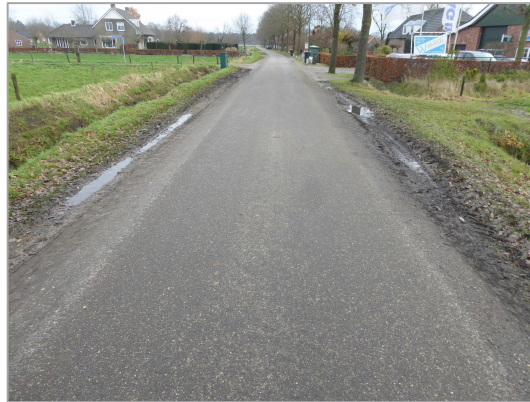
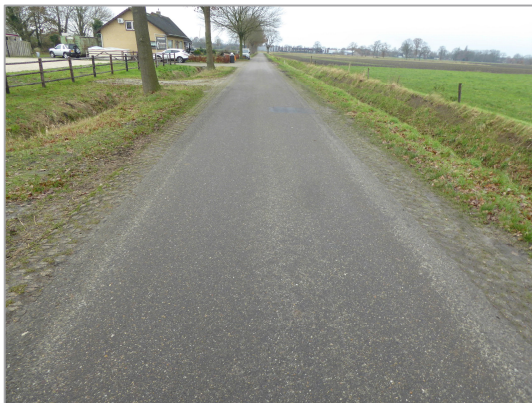
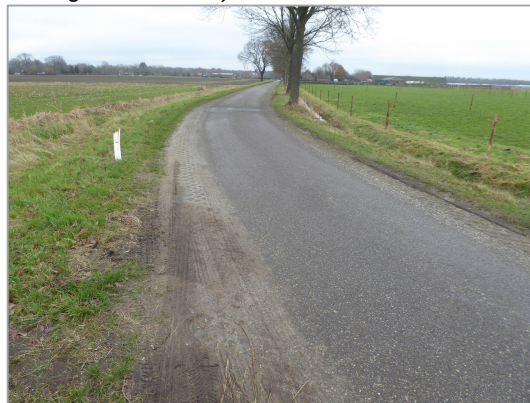
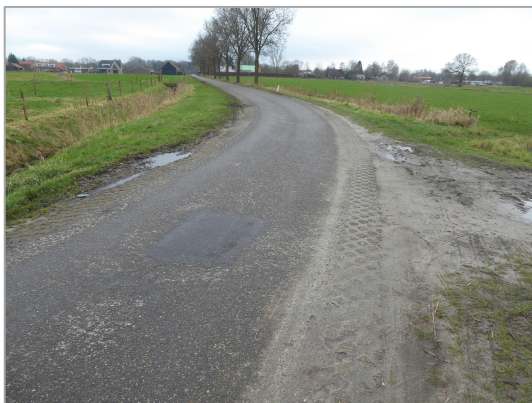
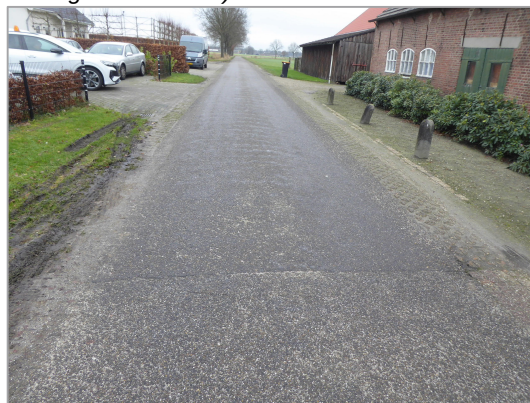
De maatgevende schade betreft randschade (in de vorm van langscheuren en soms craquelé) over nagenoeg de gehele lengte en aan beide zijden van de rijbaan. Met name nabij de Wildertstraat is de rand aan de zuidzijde van de rijbaan ernstig gerafeld. Over de gehele lengte liggen aan weerszijden grasbetonstenen, deze liggen er goed in. Verder komt incidenteel een dwarsscheur voor. Net ten westen van de bocht naar links is een reparatie zichtbaar (geen extra boring), net daarnaast zijn openstaande naden en een gat zichtbaar. De deklaag is heel plaatselijk heel licht en af en toe matig gerafeld. De vlakheid van de weg is goed.

Foto 1: Nieuweweg, vanaf Wildertstraat

Foto 2: Nieuweweg, 350 m¹ uit Wilderstraat (foto richting Wildertstraat)

Foto 3: Nieuweweg, 350 m¹ uit Wilderstraat

Foto 4: Nieuweweg, 750 m¹ uit Wilderstraat (foto richting Wildertstraat)

Foto 5: Nieuweweg, 750 m¹ uit Wilderstraat

Foto 6 Nieuweweg, vanaf Alphensebaan (foto richting Wildertstraat)

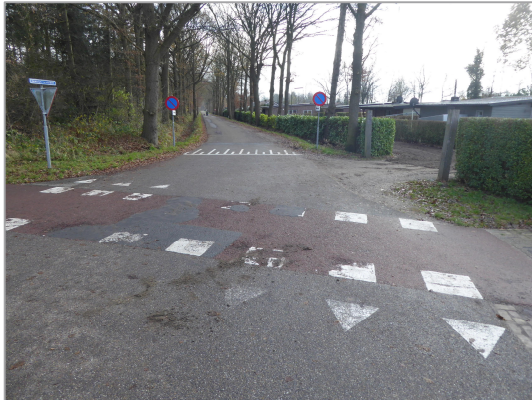
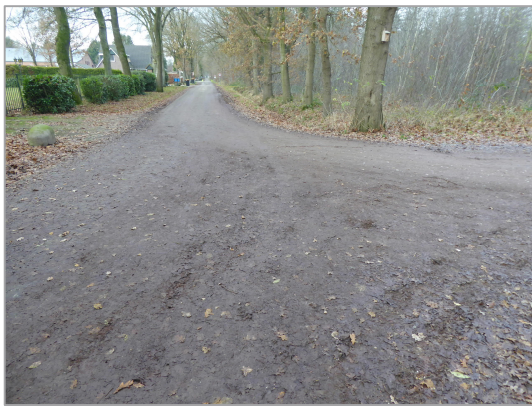
De weg begint met een plateau dat bij de Gilzeweg hoort. De oppervlakte bedraagt circa 60 m<sup>2</sup>. Het plateau heeft geen schade. Echter het plateau wordt doorkruist door een fietspad met rood asfalt. Dit asfalt is matig tot ernstige gerafeld en heeft een reparatievak met deklaagvervanging en met een slemlaagje. Hier is 1 boring genomen.

Vanaf de overgang deklaag (plateau nabij Gilzeweg tot een overgang oppervlakbehandeling-oppervlakbehandeling fijn) op 475 m uit de Gilzeweg is sprake van meer dan plaatselijk ernstige rafeling van de oppervlakbehandeling. Verder komen diverse dwarsscheuren voor en op twee locaties is het asfalt matig tot ernstig gecraqueleerd. Incidenteel is sprake van lichte randschade. De algehele vlakheid is goed. De lengte bedraagt circa 460 m, de oppervlakte circa 1.650 m<sup>2</sup>. Hiervoor zijn conform CROW-210 5 boringen nodig.

Op het gedeelte tussen 475 en 575 m uit de Gilzeweg ligt een visueel andere, visueel iets fijnkorreliger oppervlakbehandeling. Deze is plaatselijk ernstig gerafeld. Dit vak is goed vlak, maar er is sprake van grofmazige craquelé. De lengte bedraagt circa 100 m, de oppervlakte circa 360 m<sup>2</sup>. Hiervoor zijn conform CROW-210 2 boringen nodig.

Foto 7: Industriestraat, vanaf Gilzeweg

Foto 9: Industriestraat, 575 m¹ uit Gilzeweg (foto richting Gilzeweg)

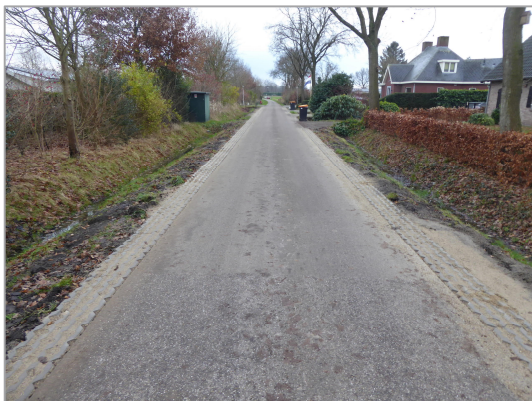
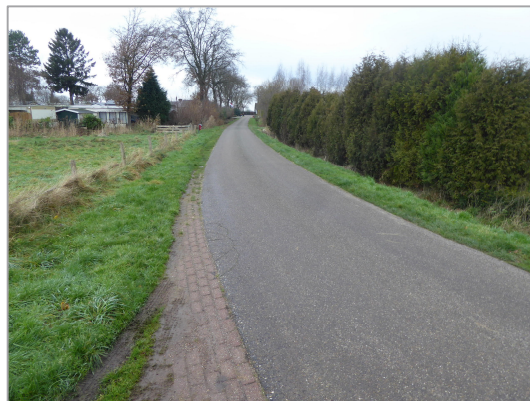
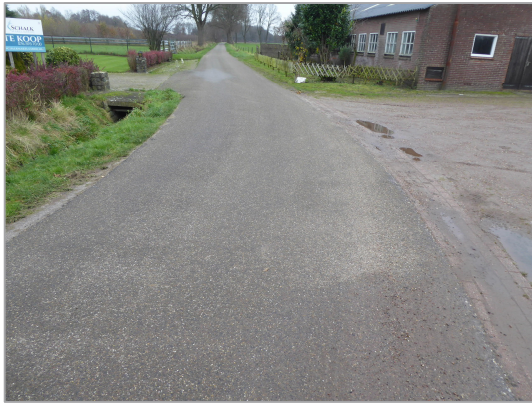
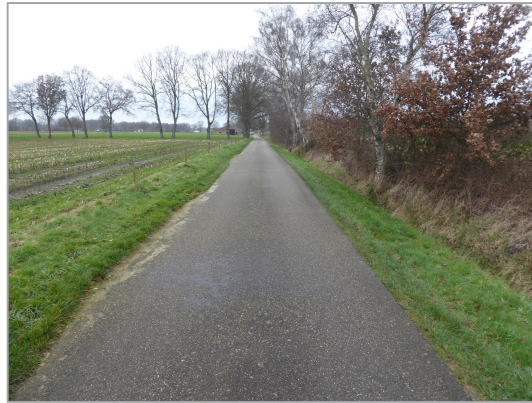
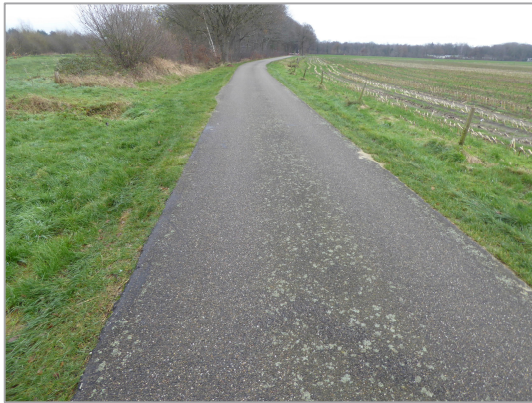
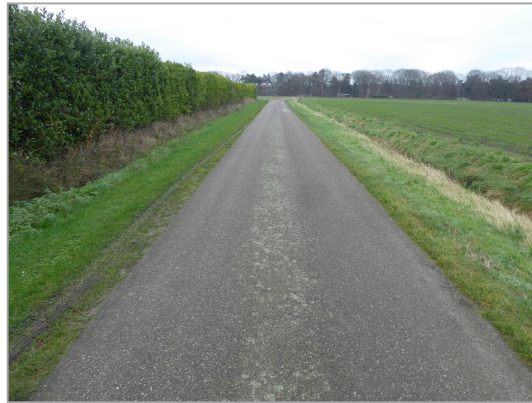
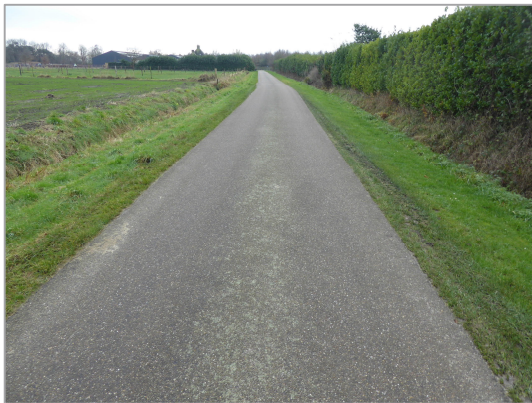
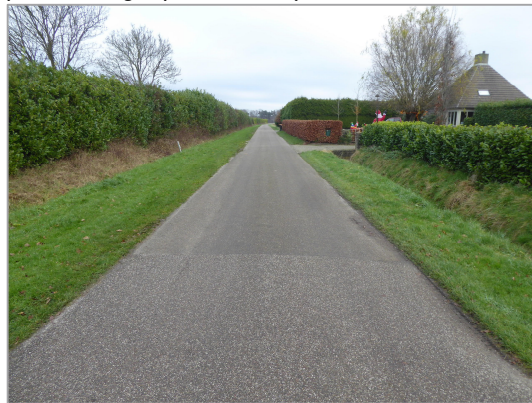
Vanaf de ingang caravanpark tot circa 450 m uit de Alphensebaan komt plaatselijk aan de linkerzijde van de weg matige randschade voor. Dit doet zich alleen voor, daar waar een bermsloot vrij dicht op de kant weg ligt (totale lengte circa 100 meter). De berm is daar ook over grotere lengte weggezakt, soms ernstig (> 30 centimeter). De berm aan de rechterkant ligt ook te laag (10 – 15 centimeter). Verder is er (tussen circa 350 en 420 m uit de Alphensebaan) over circa 70 m sprake van ernstige rafeling van de oppervlakbehandeling (daar waar bomen aan de zuidzijde langs de weg staan).

Foto 10: Sluisstraat, vanaf Alphensebaan

Foto 11: Sluisstraat, vanaf bocht (foto richting Alphensebaan)

Foto 12: Sluisstraat, vanaf bocht

Foto 13: Sluisstraat, 500 m¹ uit Alphensebaan (foto richting Alphensebaan)

Foto 14: Sluisstraat, 500 m¹ uit Alphensebaan

Foto 15: Sluisstraat, 1.000 m¹ uit Alphensebaan (foto richting Alphensebaan)

Foto 16: Sluisstraat, 1.000 m¹ uit Alphensebaan

Foto 17: Sluisstraat, vanaf Schaanstraat (foto richting Alphensebaan)

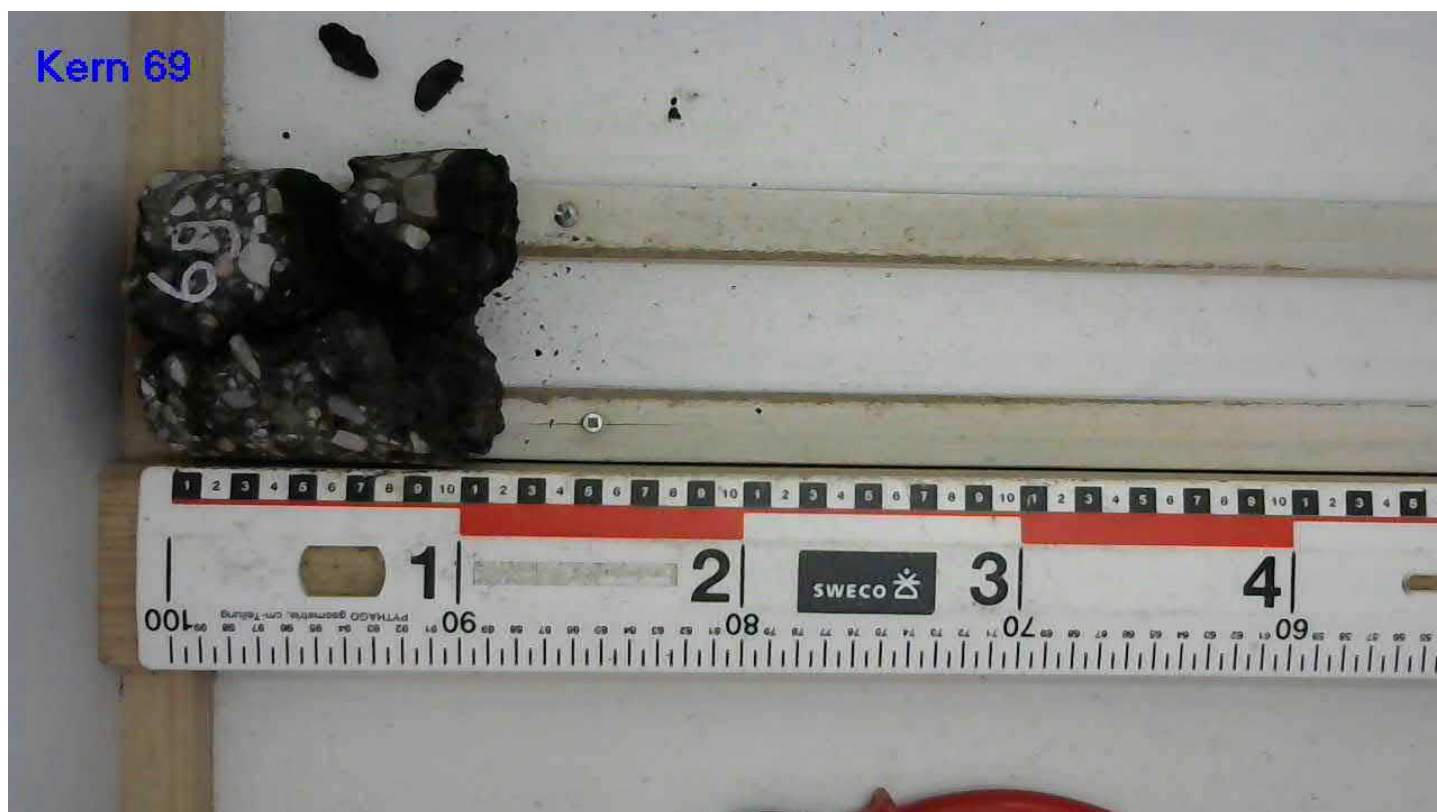
Kern 69

| RAW proef: | | 77.1 | | | 77.2 | 77.3 | | | | |
|---|---|---|---|---|---|---|---|---|---|---|
| 69 | 1 | 43 | 43 | DAB 0/16 | Geen | | | | | * kern 'door en door' gescheurd<br>dikte boorstaat 110 mm |

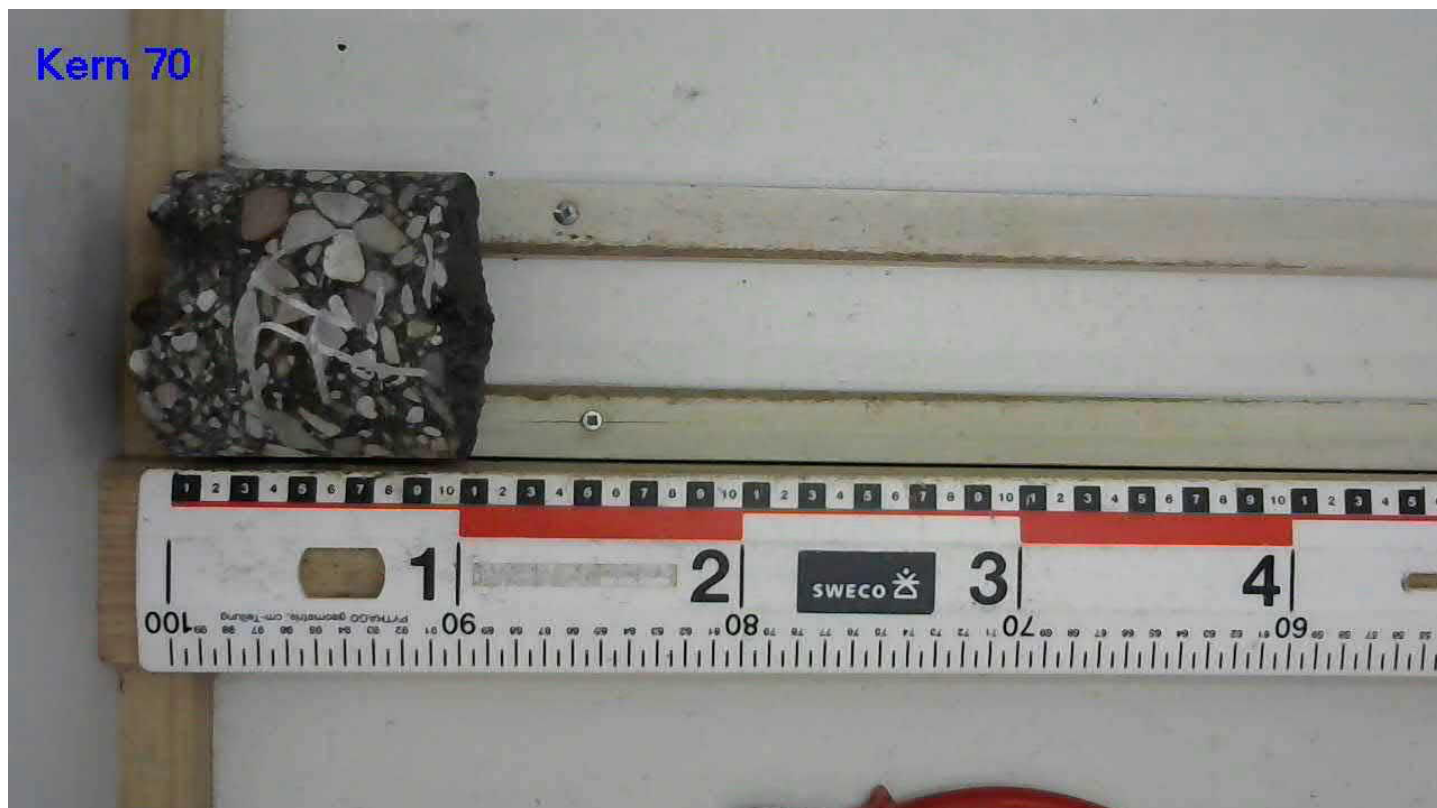
Kern 70

| RAW proef: | | 77.1 | | | 77.2 | 77.3 | | | | |
|---|---|---|---|---|---|---|---|---|---|---|
| 70 | 1 | 34 | 34 | DAB 0/16 | Geen | 2 | 0-45 | nee | | scheurdiepte 'bovenin' 60 mm |

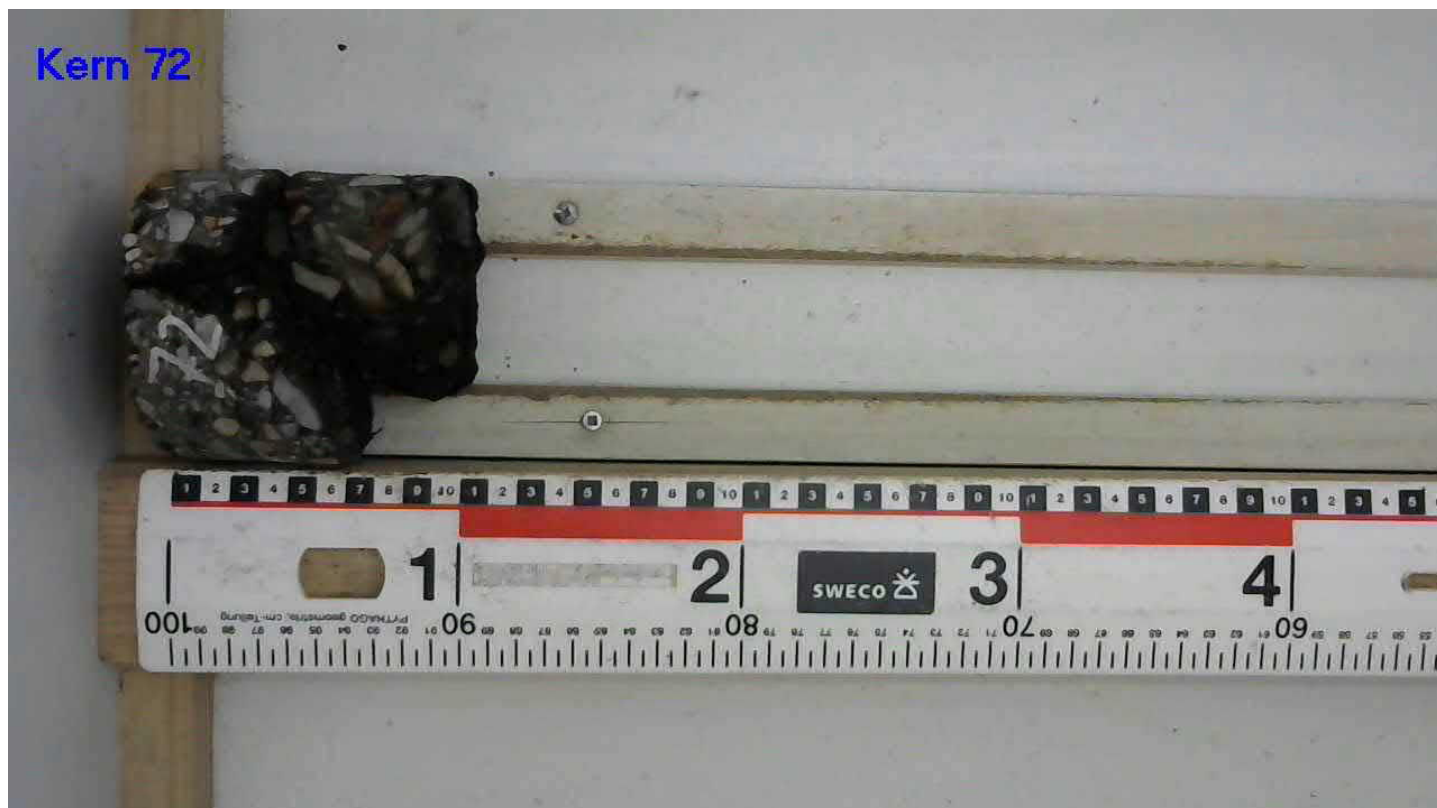
Kern 72

| RAW proef: | | 77.1 | | | 77.2 | 77.3 | | | | |
|---|---|---|---|---|---|---|---|---|---|---|
| 72 | 1 | 36 | 36 | DAB 0/16 | Geen | | | | * kern 'door en door' gescheurd<br>dikte boorstaat 120 mm | |

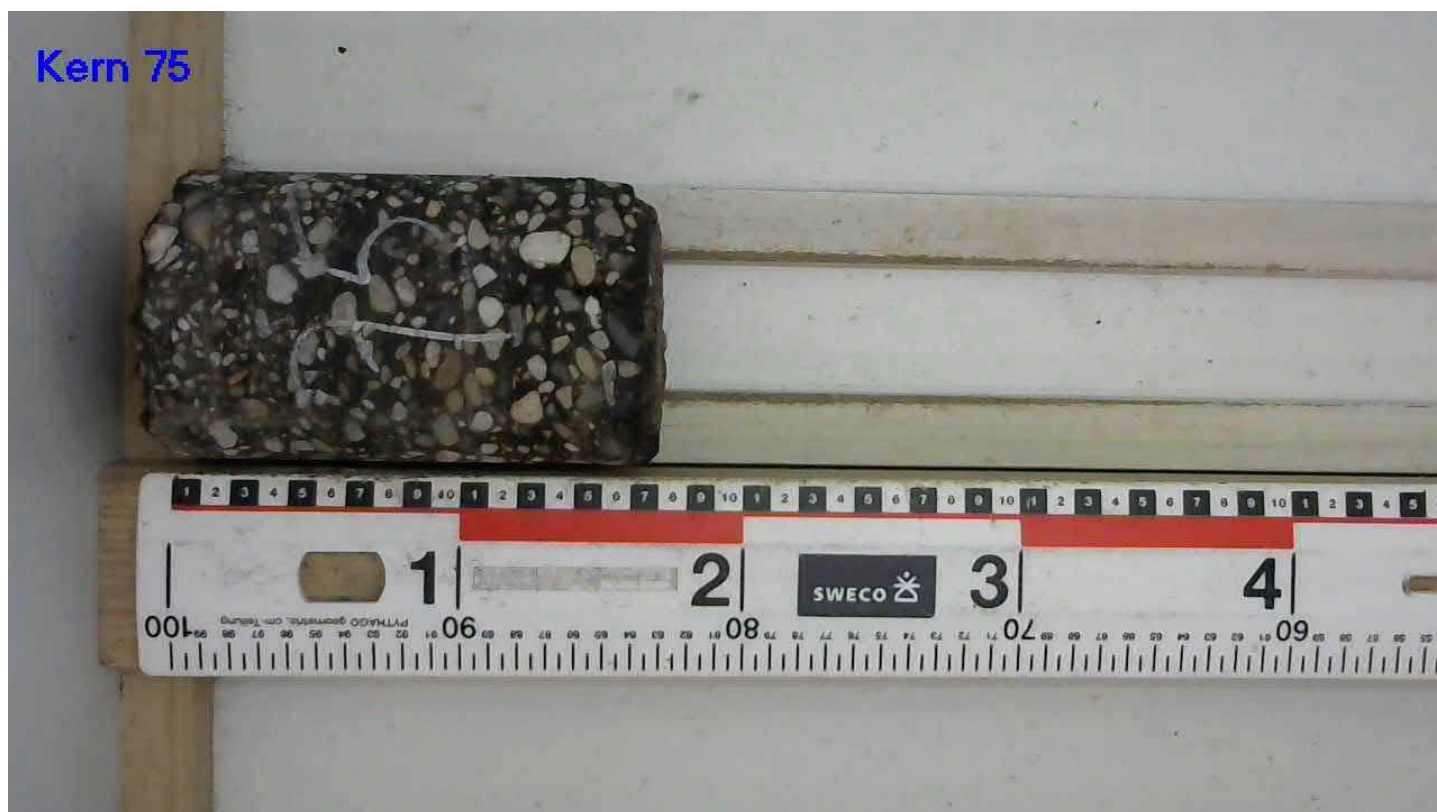
Kern 75

| RAW proef: | | 77.1 | | | 77.2 | 77.3 | | | | |
|---|---|---|---|---|---|---|---|---|---|---|
| 75 | 1 | 5 | 5 | Opp.Beh. | 65-72 | 4 | 98-170 | nee | kern 'onderin' gescheurd 70 mm | |
