| <b>Locatie: Arnhem</b> | | | | <b>Datum controle: 19-12-2019</b> | | | |
| <b>Gebouw: VL-post</b> | | | | | | | |
| <b>Adres: Nieuwe Stationsstraat 131</b> | | | | Uitgevoerd door: L. van Wijk | | | |

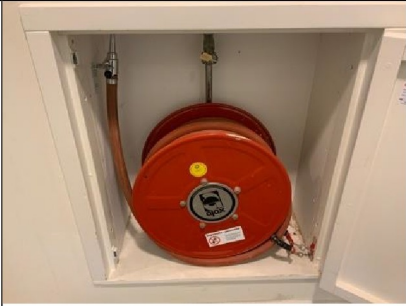
| ACTIEPUNT 1 | |

| ACTIEPUNT 1 | |
|---|---|
| Ruimte/ Locatie | 1 <sup>e</sup> verdieping, naast 1.03 |
| Controlepunt | Blusmiddelen |
| Omschrijving | Brandslanghaspel is niet jaarlijks gecontroleerd (geen sticker) |

| ACTIEPUNT 1 | |
|---|---|
| Advies / actie | Laat de BSH controleren. (NB alle andere blusmiddelen waren wel recent gecontroleerd) |

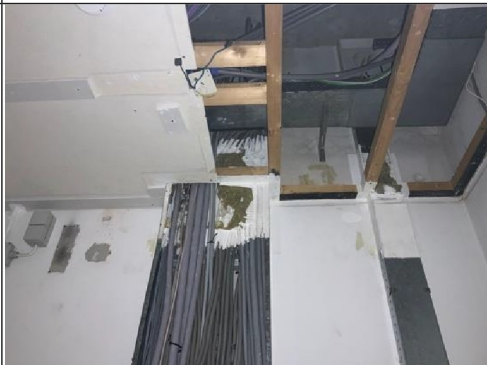
| ACTIEPUNT 2 | |

| ACTIEPUNT 2 | |
|---|---|
| Ruimte/ Locatie | Elektrakast 0.08 |
| Controlepunt | Compartmentering |
| Omschrijving | Plafond is deels weg, beschadiging brandwerende doorvoeringen |

| ACTIEPUNT 2 | |
|---|---|
| Advies/actie | Elektra aansluitingen deugdelijk afmonteren, herstel de brandwerende afscheiding |

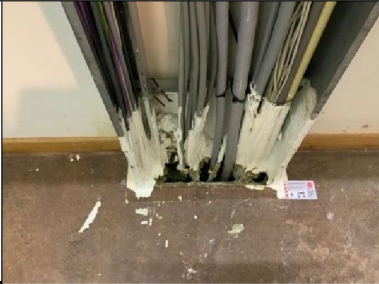
| <b>ACTIEPUNT 3</b> | |

| <b>ACTIEPUNT 3</b> | |
|---|---|
| Ruimte/ Locatie | 2.04 |
| Controlepunt | Brandcompartimentering |
| Omschrijving | Brandwerende doorvoering beschadigd |

| <b>ACTIEPUNT 3</b> | |
|---|---|
| Advies/actie | Herstel de brandwerende doorvoering |

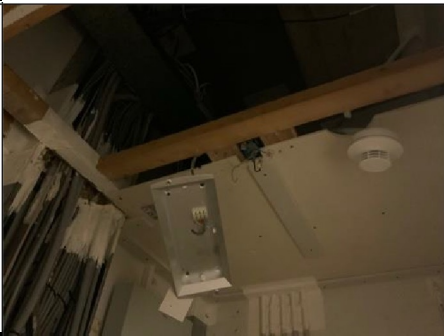
| <b>ACTIEPUNT 4</b> | |

| <b>ACTIEPUNT 4</b> | |
|---|---|
| Ruimte/ Locatie | 1.04 |
| Controlepunt | Elektra, brandcompartimentering |
| Omschrijving | Elektra en brandmelder hangen los, brandwerende afscheiding is defect |

| <b>ACTIEPUNT 4</b> | |
|---|---|
| Advies/actie | Herstel de elektra-aansluitingen en de brandwerende doorvoeringen |

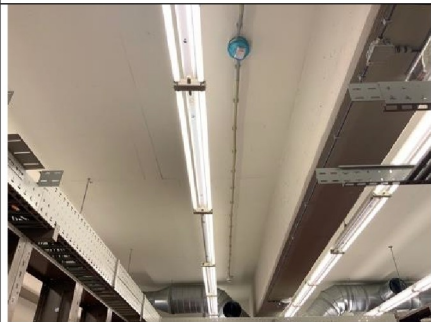
| <b>ACTIEPUNT 5</b> | |

| <b>ACTIEPUNT 5</b> | |
|---|---|
| Ruimte/Locatie | 7.15 |
| Controlepunt | Branddetectie |
| Omschrijving | Stofkap op rookmelder (niet verwijderd na werkzaamheden?) |

| <b>ACTIEPUNT 5</b> | |
|---|---|
| Advies/actie | Verwijder de stofkap zodat de branddetectie weer volledig is. |

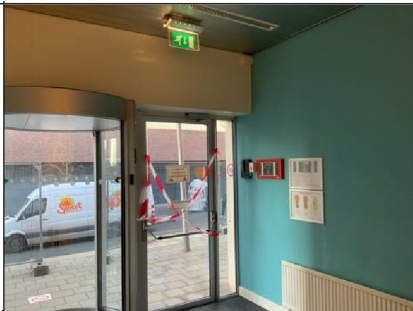
| <b>ACTIEPUNT6</b> | |

| <b>ACTIEPUNT6</b> | |
|---|---|
| Ruimte/ Locatie | Hoofdentree BG |
| Controlepunt | Vluchtwegen |
| Omschrijving | Nooduitgang niet bruikbaar |

| <b>ACTIEPUNT6</b> | |
|---|---|
| Advies/actie | Herstel de goede werking van de nooduitgang |

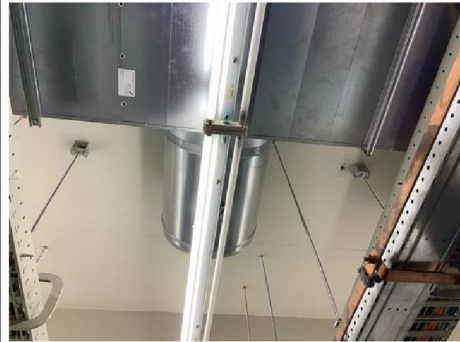
| <b>ACTIEPUNT7</b> | |

| <b>ACTIEPUNT7</b> | |
|---|---|
| Ruimte/ Locatie | 1.28 |
| Controlepunt | Elektra |
| Omschrijving | TL-buizen starten niet continue startstroom veroorzaakt warmteontwikkeling |

| <b>ACTIEPUNT7</b> | |
|---|---|
| Advies/actie | Vervang defecte TL-buizen direct indien niet voorradig, verwijder de defecte TL-buis |
