**Complex 3599 Maerelaan te Heemskerk;
bouwfysica, brandveiligheid, geluid/akoestiek**

Datum **3 januari 2022**
Referentie **08264-55499-03**

In opdracht van Hemubo Almere B.V. is een onderzoek uitgevoerd naar de bouwfysische staat, brandveiligheid en interne geluidwering voor complex 3599 Maerelaan te Heemskerk.

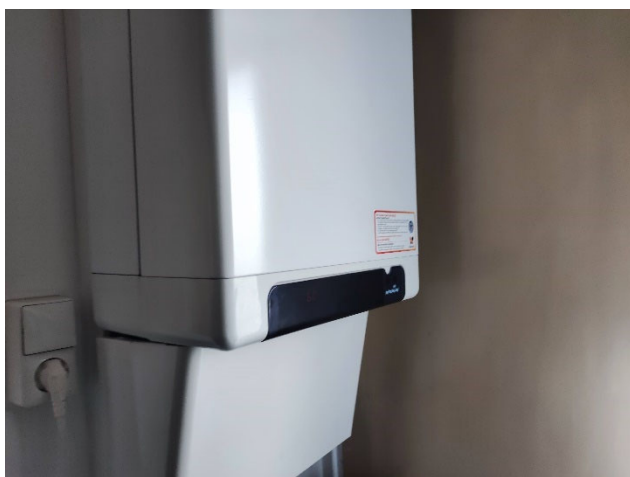
Afbeelding 2.1: Cv-ketels geplaatst in 2014

De woningen hebben individuele HR107-ketels voor ruimteverwarming en warm tapwater, welke in 2014 zijn aangebracht. In de verblijfsruimte zijn radiatoren aanwezig welke langs de gevel zijn gesitueerd.

De bewoners beschikken over een adequate nieuwe installatie voor het verwarmen en warm tapwater. Zowel de ketel, leidingwerk als radiatoren zijn vernieuwd en verkeren in een zeer goede staat.

De warmtevoorzieningen kunnen – in de toekomst – bijvoorbeeld verbeterd worden door het aanbrengen van een collectieve water-water warmtepomp die gevoed wordt door een lucht-water warmtepomp. De combinatie van de in serie geschakelde warmtepompen leveren een aanvoertemperatuur van circa 58°C. Het water van 58°C wordt vervolgens rondgepompt naar de individuele afleverset in de woning. De afleverset zet het warme water om in warmte voor het cv-systeem en verwarmt hiermee het tapwater. Om legionella te voorkomen dient na de afleverset een booster aangebracht te worden waarmee het tapwater verder wordt verwarmd.

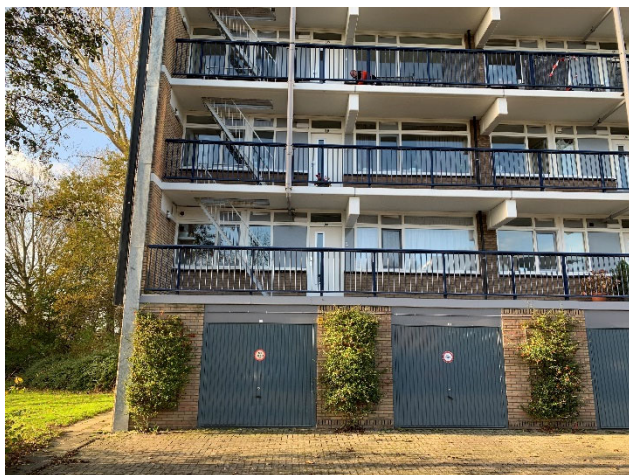
Afbeelding 5.1: Vluchtrap tot 1^e verdieping

Formeel voldoet de noodtrap niet aan de vereiste minimale afmetingen conform het Bouwbesluit, niveau bestaande bouw. Deze minimale breedte bedraagt 0,5 meter terwijl de noodtrap een breedte heeft van circa 0,4 meter.

Vanwege het ontbreken van een 2^e vluchtroute direct naar de begane grond dient de vluchtroute via het trappenhuis als veiligheidsroute (bestaande bouw / verbouw) of als veiligheidsvluchtroute (nieuwbouw) uitgevoerd te worden.

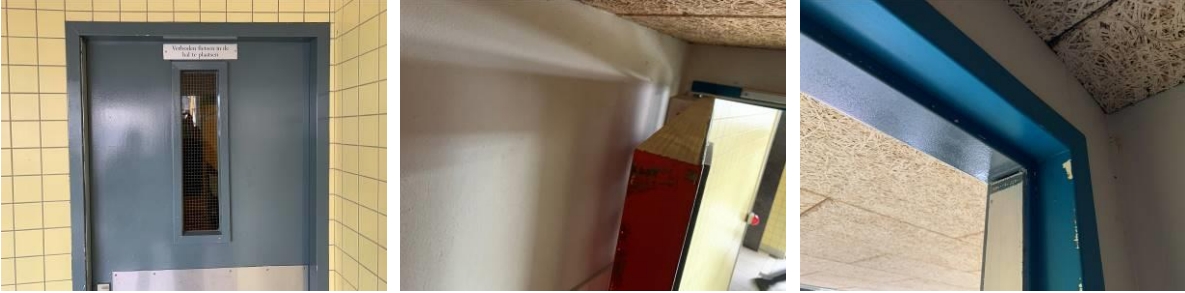
Gebrek / opmerking 02: Bergingstoegangsdeur
<ul style="list-style-type: none"> • Locatie(s): Bergingstoegangsdeur op de begane grond tussen trappenhuis en centrale bergingsgang
<ul style="list-style-type: none"> • Eis(en): Conform het toetsingskader is er een brandwerendheid van ten minste 20 minuten benodigd voor bestaande bouw. Bij het niet voldoen dient 30 minuten toegepast te worden. Streefniveau, niveau nieuwbouw = 60 minuten.
<ul style="list-style-type: none"> • Gebrek / opmerking: De deur is niet / onvoldoende brandwerend. Onderstaand een opsomming van o.a. de aangetroffen gebreken: <ul style="list-style-type: none"> - Stalen deurkozijn; - Geen bij verhitting opschuimende strips aanwezig;
<ul style="list-style-type: none"> • Foto('s):

<ul style="list-style-type: none"> • Principe maatregelen: De hierop volgende maatregel / maatregelen zijn ten minste benodigd: <ul style="list-style-type: none"> - Het kozijn dient vervangen te worden door een aantoonbaar tenminste 30 minuten brandwerend kozijn óf de gehele puiconstructie dient vervangen te worden door een aantoonbaar tenminste 30 minuten brandwerend kozijn. - De deur dient voorzien te worden van bij brand opschuimende strips. <p>In aanvulling op bovengenoemde maatregelen zijn hieronder nog enkele algemene richtlijnen opgenomen:</p> <ul style="list-style-type: none"> - Naden rondom het deurblad mogen ten hoogste 3 mm bedragen. - Aanslag van deurkozijn dient ten minste 25 mm te bedragen.

<ul style="list-style-type: none"> • Maatregel benodigd voor: De bergingstoegangsdeur op de begane grond tussen trappenhuis en centrale bergingsgang
<ul style="list-style-type: none"> • Opmerkingen: 60 minuten in plaats van 30 minuten in geval van nieuwbouw.

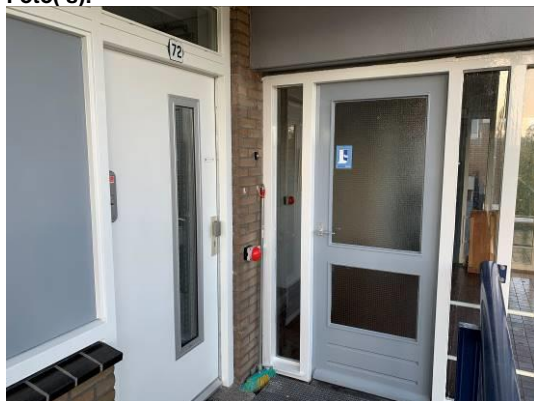
Conform het toetsingskader is er een brandwerendheid van ten minste 20 minuten benodigd voor bestaande bouw. Bij het niet voldoen dient 30 minuten toegepast te worden.

De deur is niet / onvoldoende brandwerend. Onderstaand een opsomming van o.a. de aangetroffen gebreken:

- Geen bij verhitting opschuimende strips aanwezig;
- Geen brandwerende beglazing zijlichten (het enkelglas draadglas is voldoende brandwerend)

De hierop volgende maatregel / maatregelen zijn ten minste benodigd:

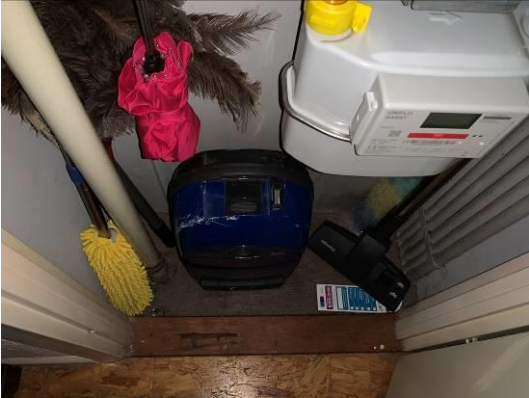
Gebrek / opmerking 04:	Meterkasten
<ul style="list-style-type: none"> Locatie(s): Meterkasten 	
<ul style="list-style-type: none"> Eis(en): Conform het toetsingskader is er een brandwerendheid van ten minste 20 minuten benodigd voor bestaande bouw. Bij het niet voldoen dient 30 minuten toegepast te worden. Streefniveau, niveau nieuwbouw = 60 minuten. 	
<ul style="list-style-type: none"> Gebrek / opmerking: Bij de in de woning aanwezige meterkasten dient aandacht uit te gaan naar: <ul style="list-style-type: none"> - Doorvoeringen metalen leidingen 	
<ul style="list-style-type: none"> Foto('s):

<ul style="list-style-type: none"> Principe maatregelen: De hierop volgende maatregel / maatregelen zijn ten minste benodigd: <ul style="list-style-type: none"> - Doorvoeringen brandwerend afdichten. Zie bijlage III voor de principe maatregelen voor de diverse typen doorvoeringen. 	
<ul style="list-style-type: none"> Maatregel benodigd voor: Alle meterkasten.

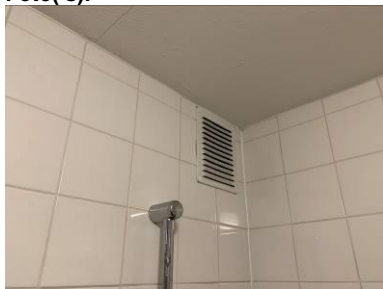
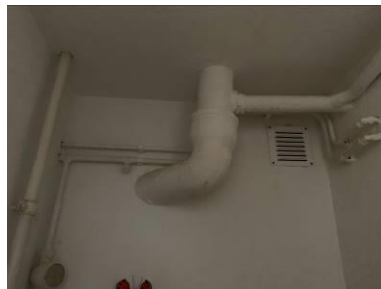
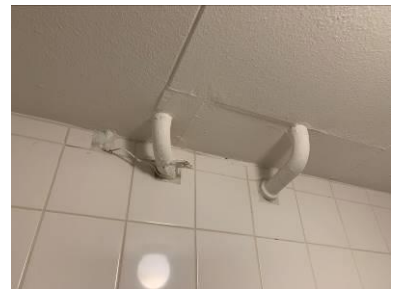
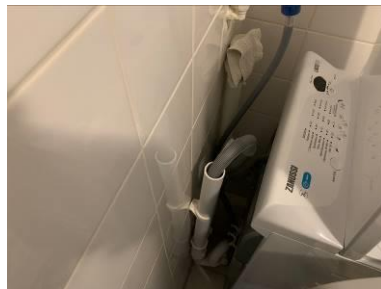
Conform het toetsingskader is er een brandwerendheid van ten minste 20 minuten benodigd voor bestaande bouw. Bij het niet voldoen dient 30 minuten toegepast te worden.

- Ventilatiekanalen en/of ventielen;
- Afvoer riolering t.p.v. toilet, douche, wastafel;
- Elektradoorvoeren.

De hierop volgende maatregel / maatregelen zijn ten minste benodigd:

Kunststof buizen (bijvoorbeeld elektrabuizen), beperkte diameter ($\varnothing \leq 50$ mm) en/of kabels.
<ul style="list-style-type: none">• Gebrek In geval van een brand zal het kunststof wegsmelten, waardoor er een gat ontstaat in de brandscheidende wand en/of vloer.
<ul style="list-style-type: none">• Principe maatregelen (opties) Voor kunststof buizen zijn de volgende opties mogelijk.<ul style="list-style-type: none">- Ruimte rondom buis in zijn geheel opvullen met een brandwerende kit of de ruimte opvullen met een rugvulling en aan beide zijde voorzien van brandwerende kit of,- Buis en/of buizen voorzien van een bij verhitting opschuimende coating, lengte over de buis ten minste 200 mm en lengte over de wand / vloer ten minste 100 mm. Eventuele sparingsruimte tussen de buis en de wand / vloer dient dichtgezet te worden door middel van een steenwol isolatie materiaal.
<ul style="list-style-type: none">• Opmerkingen<ul style="list-style-type: none">- Montage / applicatie dient uitgevoerd te worden op basis van een testrapport en/of randvoorwaarden van leverancier.

Kunststof buizen (bijvoorbeeld waterafvoer), $\geq \varnothing 50$ mm.
<ul style="list-style-type: none">• Gebrek In geval van een brand zal het kunststof wegsmelten, waardoor er een gat ontstaat in de brandscheidende wand en/of vloer.
<ul style="list-style-type: none">• Principe maatregelen (opties) Voor kunststof buizen ($\geq \varnothing 50$ mm) is de volgende optie mogelijk.<ul style="list-style-type: none">- De buis dient ter plaatse van de brandscheidende wand / vloer voorzien te worden van een brandwerend knelmanchet. Voor de bevestiging dient rekening gehouden te worden met het feit dat deze door middel van schroeven op een ondergrond (wand / vloer) bevestigd dient te worden. Indien de sparing rondom de buis te groot is (≥ 30 mm), dient de sparing opgevuld te worden met een speciemortel en/of dient de sparing afgewerkt te worden door middel van een brandwerende beplating, bijvoorbeeld Promatec beplating of een soortgelijk product.
