## Inspectierapport

XXXX LUCA praktijkschool

Javaplantsoen 24

7 december 2021

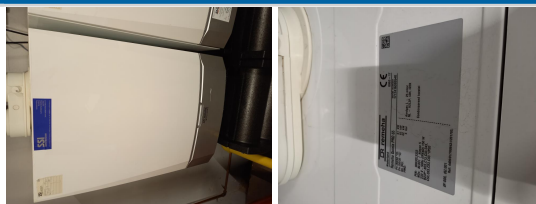
| <b>5121.143.00</b> | <b>Gasketel HR 50-80kW (wand)</b> | <b>Conditie: 1</b> |

| <b>Gebrek OW99XX99</b> | <b>Onderhoud - Waarneming geen gebreken</b> |
| Conditie | 1 Uitstekend |

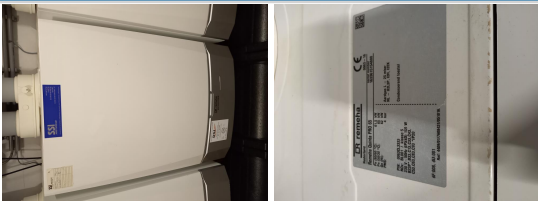
| <b>5121.143.00</b> | <b>Gasketel HR 50-80kW (wand)</b> | <b>Conditie: 1</b> |

| <b>Gebrekk OW99XX99</b> | <b>Onderhoud - Waarneming geen gebreken</b> |
| Conditie | 1 Uitstekend |

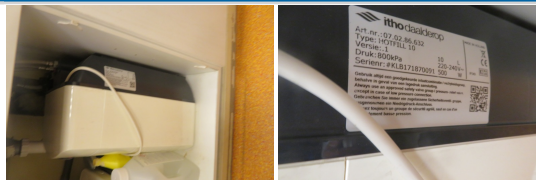
| 5321.201.00 | Voorraadboiler elektrisch <30 liter | Conditie: 1 |

| <b>Gebrek OW99XX99</b> | <b>Onderhoud - Waarneming geen gebreken</b> |
| Conditie | 1 Uitstekend |

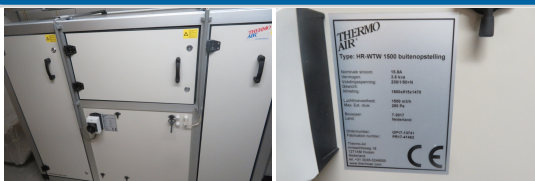
| <b>5771.881.00</b> | <b>Luchtbehandelingskast toevoer/afvoer VK + WTW &lt;0,6m3/s</b> | <b>Conditie: 1</b> |

| <b>Gebrek OW99XX99</b> | <b>Onderhoud - Waarneming geen gebreken</b> |
| Conditie | 1 Uitstekend |
