**Asbestinventarisatie type A  
t.b.v. renovatie /onderhoud  
Sluiscomplex en stuw  
Grave  
Waterdistrict Nijmegen-Maas**

Onderzocht bouwwerk      Sluiscomplex en stuw Grave - Nederasselt

Soort inventarisatie      Asbestinventarisatie (type A) ten behoeve van  
renovatie/onderhoud van de bouwwerken.

Opdrachtgever              Rijkswaterstaat Limburg  
Waterdistrict Roermond en Maas  
Postbus 152  
6040 AD Roermond

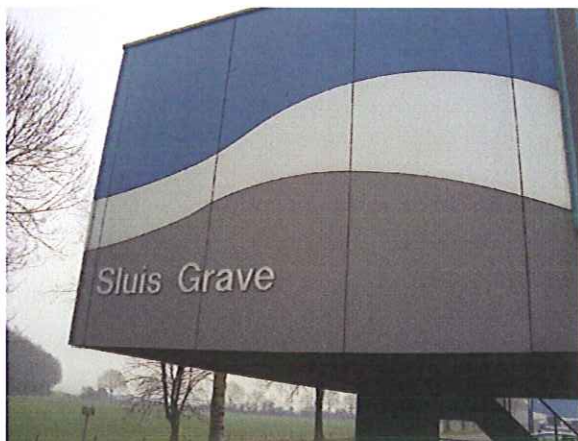
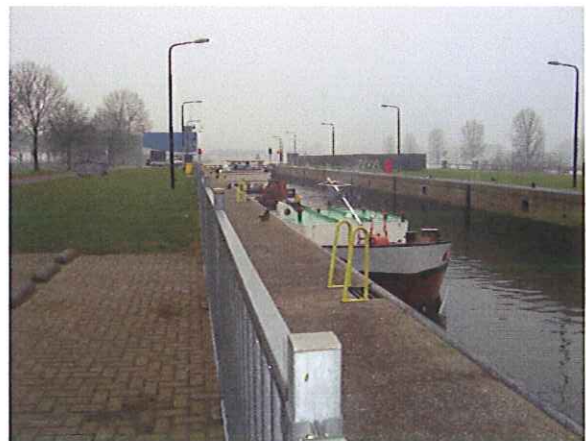
#### Foto 1 en 2, sluis Grave:

In, op en aan de sluis is geen asbestverdacht materiaal aangetroffen.

1 sluis Grave

2 sluis Grave

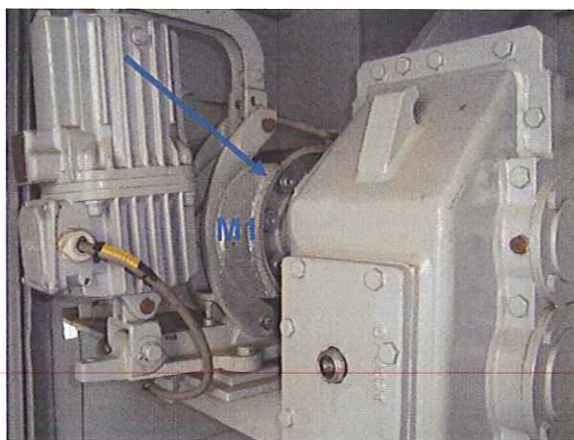
| Foto | Mon-ster | Locatie | Omschrijving | Oppervlakte (m <sup>2</sup> ) | Asbest soort | % Asbest | Vezel-verbinding ** | Bevestiging | Risico-klasse |
|---|---|---|---|---|---|---|---|---|---|
| 3 | M1 | motoren stuw | remschoenen | -- | asbestvrij | -- | -- | geklemd | -- |

#### Foto 3, remschoenen aan motoren stuw Grave:

Aan de motoren van de stuw zijn asbestverdachte remschoenen verwerkt. Van de remschoenen is een monster M1 genomen, welke bij analyse in het laboratorium geen asbest blijkt te bevatten.

3 remschoenen aan de motoren stuw Grave

Het aangeboden monster bevat geen asbest.

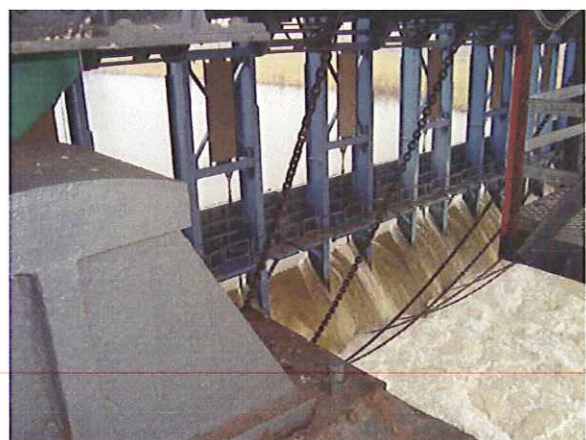
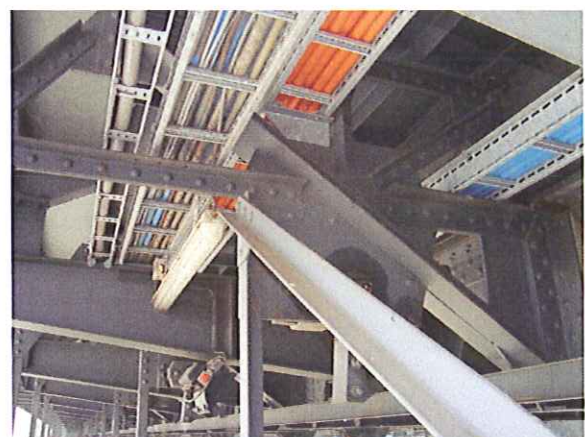
#### Foto 4, 5 en 6, stuw Grave:

In, op en aan de stuw is geen asbestverdacht materiaal aangetroffen.

4 stuw Grave

5 stuw schuiven Grave

6 onderzijde stuw met de kabelgoten
