## Rapportage Asbestinventarisatie TYPE A conform SC-540

141008.7I sluis en stuw Sambeek

Maasstraat 8 te Sambeek

Projectnummer : Z-44341  
Opdrachtgever : Rijkswaterstaat

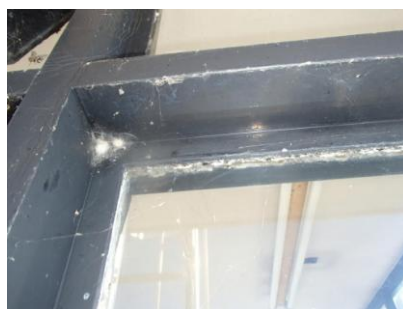
| Toepassing 1: afdichting, (kit) | | Toepassing ID (EVA): 253346 | |
| technische ruimte,<br>1e verdieping | 160 m <sup>1</sup> | | |
| conditie | : | licht beschadigd | |
| MM1 | MA145385 | conform analyse<br>laboratorium (PLM) | chrysotiel, 0,1-2% |

De bron betreft afdichtingskit rondom de ramen van de bedieningshuisjes.

*foto: afdichting*

| verwijderingsmethodiek | : | buitensanering | |
| opmerking sanering | : | de bron direct saneren of duurzaam afschermen | |

Geen direct risico, beheerplan opstellen aanbevolen.

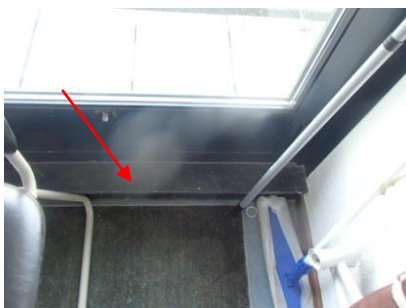
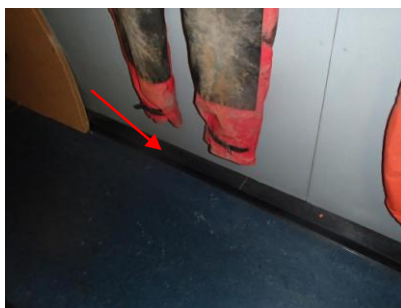
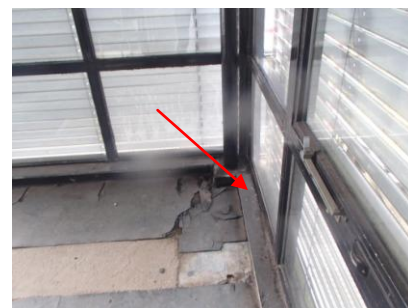
| Toepassing 2: vensterbank, (cement) | | Toepassing ID (EVA): 253352 | |
| machiniekamer en<br>controlekamer,<br>1e verdieping | 64 m <sup>1</sup> | | |
| conditie | : | onbeschadigd | |
| n.v.t. | n.v.t. | conform analyse<br>laboratorium (PLM) | chrysotiel |

De bron betreft vensterbanken in de bedieningshuisjes en in de controlekamer.

*foto: vensterbank*

| verwijderingsmethodiek | : | containment | |

Geen direct risico, beheerplan opstellen aanbevolen.

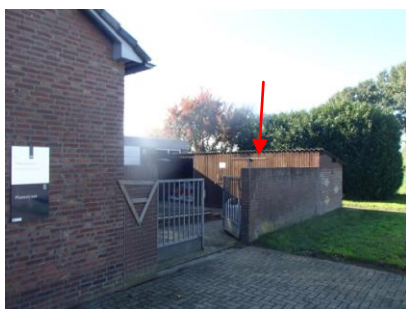
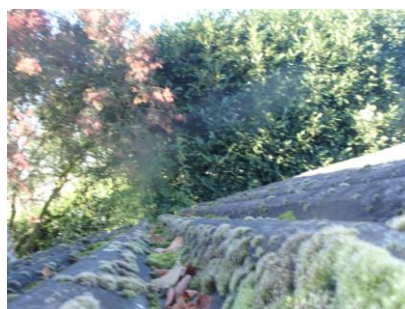
| Toepassing 3: golfplaat, (cement) | | Toepassing ID (EVA): 253354 | |
| berging,<br>dak | 30 m2 | | |
| conditie | : | licht beschadigd | |
| n.v.t. | n.v.t. | conform analyse<br>laboratorium (PLM) | chrysotiel |

De bron betreft golfplaten op het dak van een berging.

*foto: golfplaat*

| verwijderingsmethodiek | : | buitensanering | |

Geen direct risico, beheerplan opstellen aanbevolen.

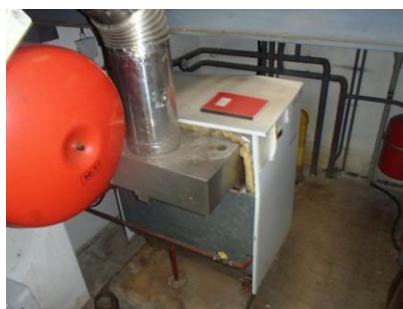
| Toepassing 4: cv-ketel, (onderdelen) | | Toepassing ID (EVA): 253356 | |
| cv-ruimte,<br>1e verdieping | 1 stuks | | |
| n.v.t. | n.v.t. | conform analyse<br>laboratorium (PLM) | asbesthoudend |

De bron betreft een c.v.-ketel van het merk Buderus Lolargas 140-10 V6 (bwj. 1984) in de controlekamer.

*foto: cv-ketel*

| verwijderingsmethodiek | : | direct verpakken | |

Geen direct risico, beheerplan opstellen aanbevolen.
