# Rapportage Asbestinventarisatie TYPE A

## Roggelsebeek

onder de Noordervaart te Nederweert-Beringen

RWS objectcode (58A-358-01)

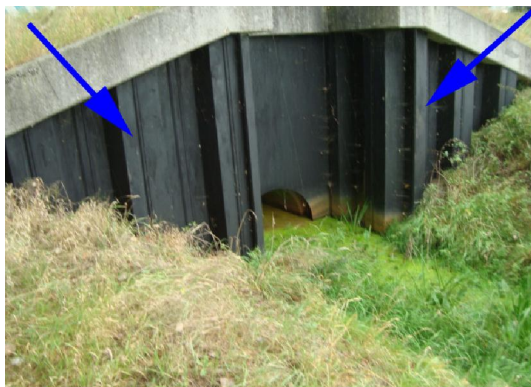
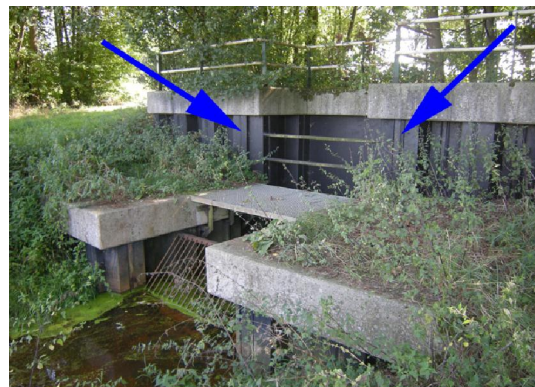
*foto: 1, verflaag (verf)*

| <b>Bron 1, verflaag (verf)</b> | <b>Bron ID (EVA): 103377</b> |

| locatie : | buitendamwand-profielen |
| conditie : | licht beschadigd |

| asbest | percentage |
|---|---|
| geen asbest | < 0,1% (geen) |

Het betreft een niet-asbesthoudende verflaag op de damwand-profielen als bescherm laag van het staal.

| aanbeveling : | niet van toepassing |

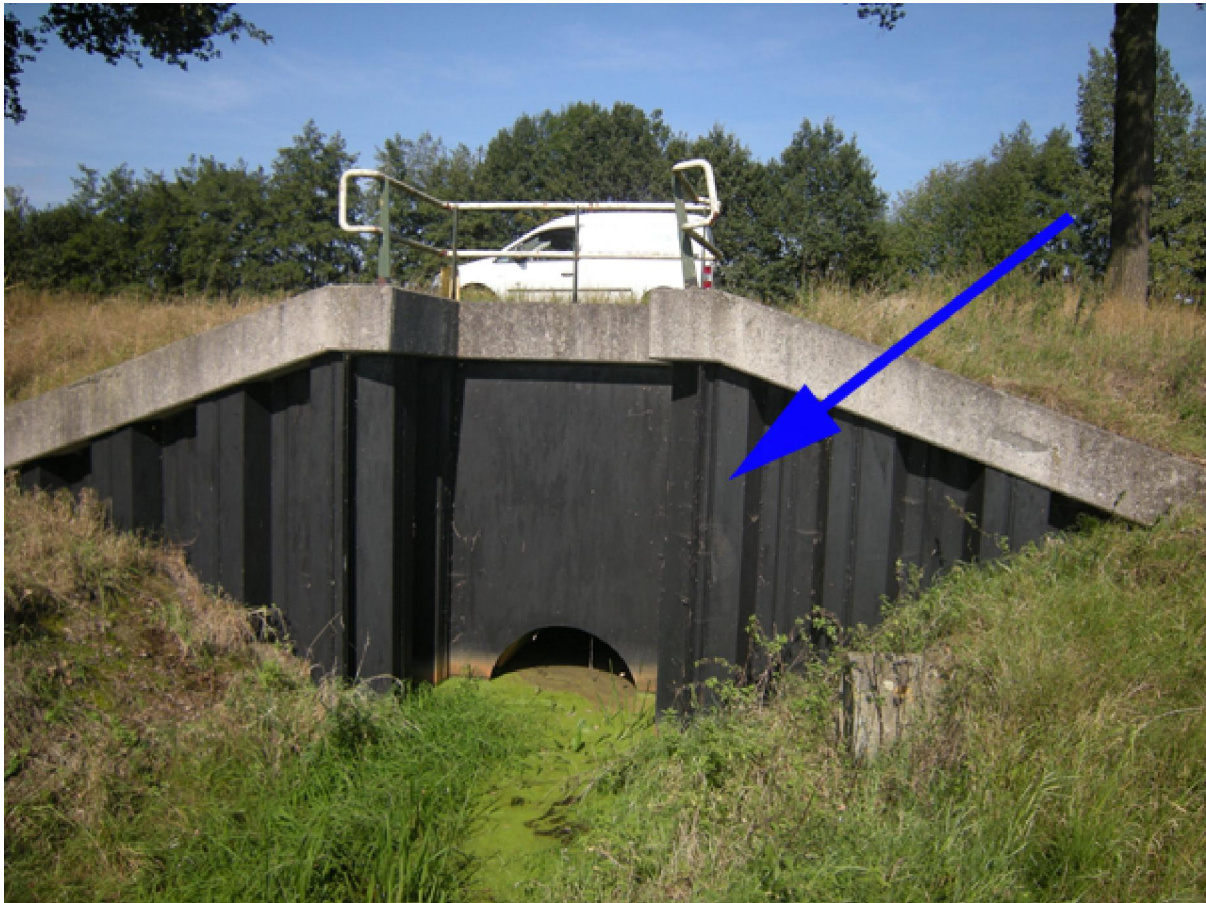
## Bijlage A. Overzicht projectlocatie

In deze bijlage zijn de plattegronden met daarin de bemonsterde toepassingen weergegeven. Indien geen originele plattegronden ter beschikking gesteld zijn, is een schematische weergave van de onderzochte locatie gemaakt. Deze schematische weergave is niet op schaal.
