# Saneringsplan bedrijventerrein Flevokust- haven te Lelystad

Hoofdrapport

220623\_150209

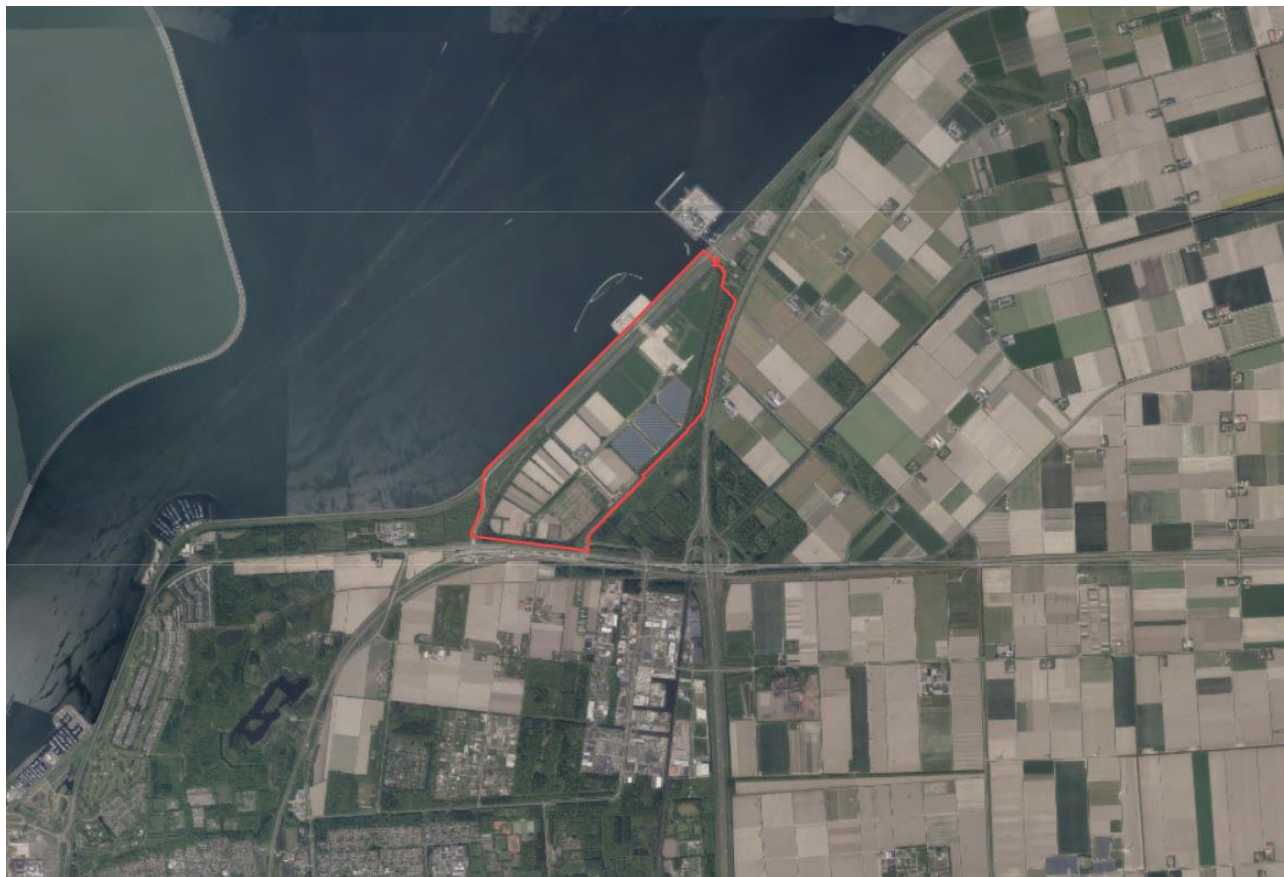
Afbeelding 1.1 Gebiedsontwikkeling Flevohaven bedrijventerrein Lelystad

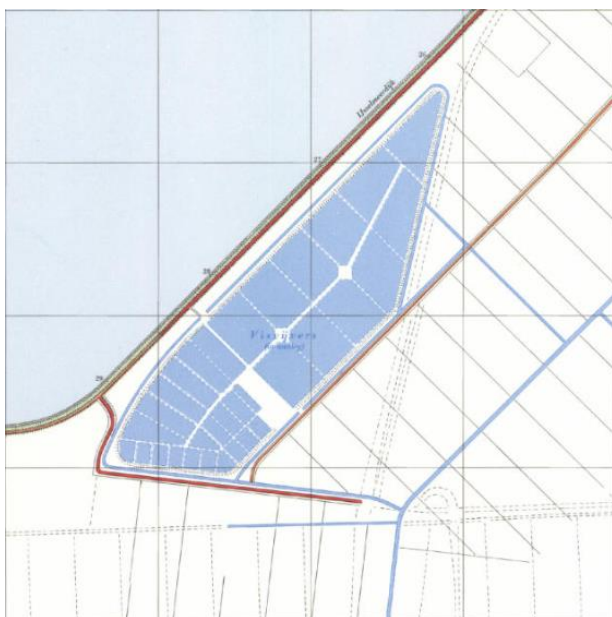
Afbeelding 2.1 Bodemgebruik 1962

Tussen circa 1962 en 1994 is de gehele projectlocatie in gebruik geweest als viskwekerij (karper). Tussen 1994 en 2004 is deze activiteit vanuit de oostzijde naar de westzijde afgebouwd.

Vanwege het voormalig bodemgebruik werd het gebied gekenmerkt door bassins die omsloten waren door kades. De kades waren in de regel opgebouwd uit een kern van zand en/of klei met een talud- en kruinbekleding van puin. Deze puinbekleding vormde een bescherming van de dijk kern tegen erosie van de taluds als gevolg van opwaaiend bassinwater.

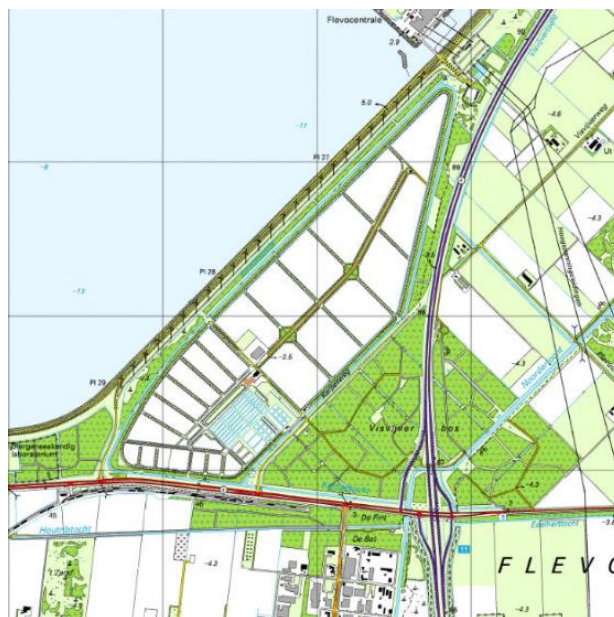
Afbeelding 2.2 Bodemgebruik 2004

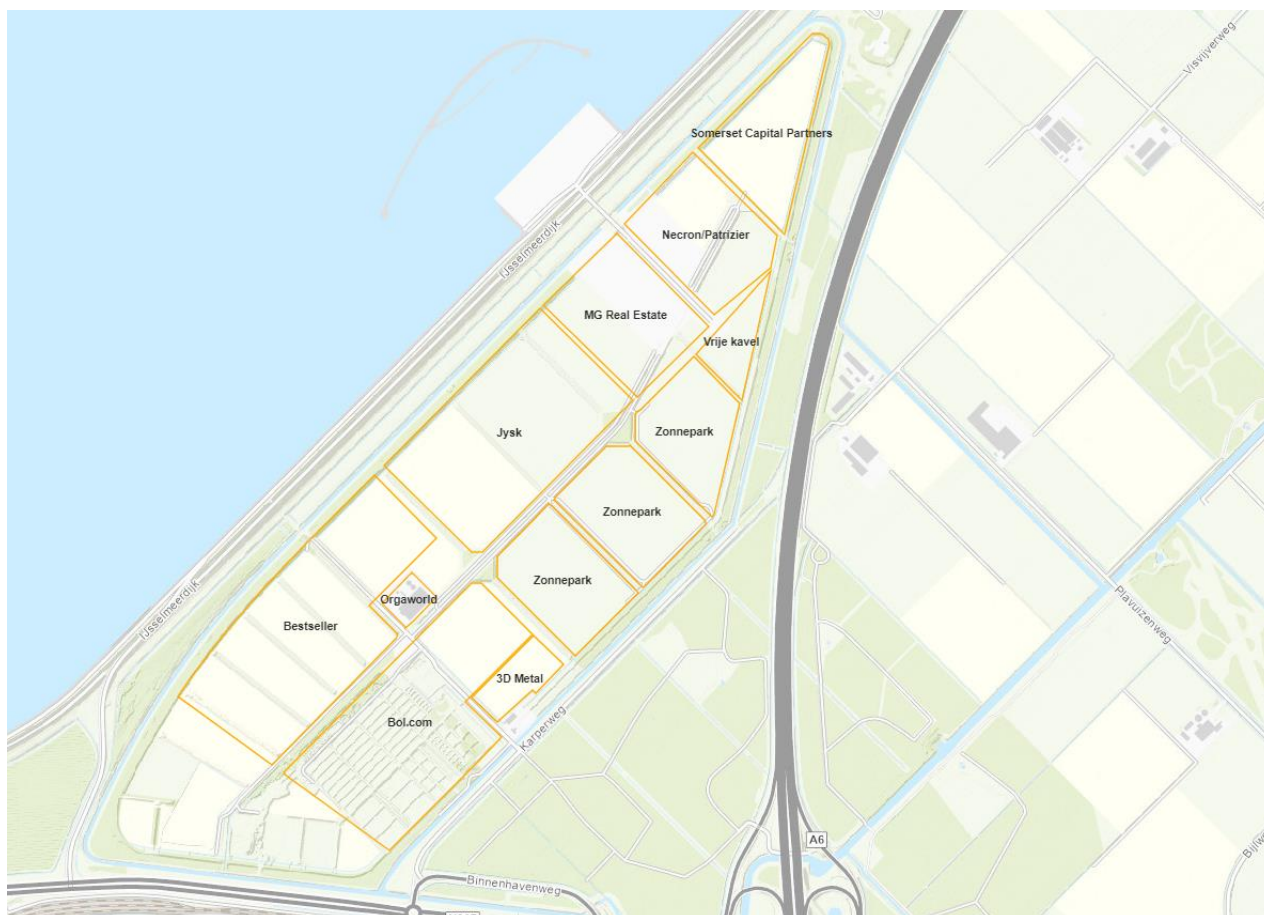
In de toekomstige situatie wordt er een bedrijventerrein gerealiseerd. De ontwikkelaars van de afzonderlijke deellocaties zijn weergegeven in onderstaande afbeelding.

Afbeelding 2.3 Ontwikkelingslocaties

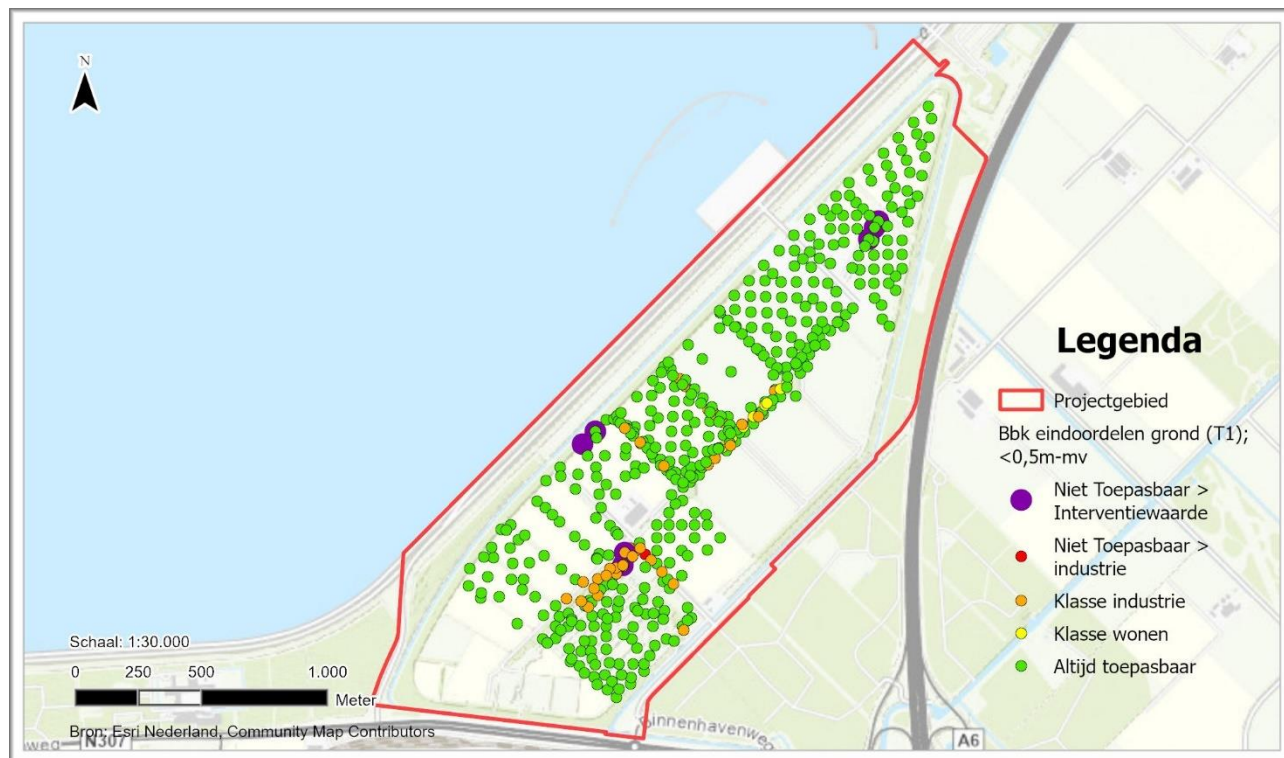
Afbeelding 3.5 Eindoordelen toetsing Bbk, toepassing op landbodembodem (T1), bovengrond

In de onderstaande afbeelding zijn de toetsingsresultaten weergegeven van de bovengrond aan het toepassingsspoor "toepassen op landbodembodem (T1)".

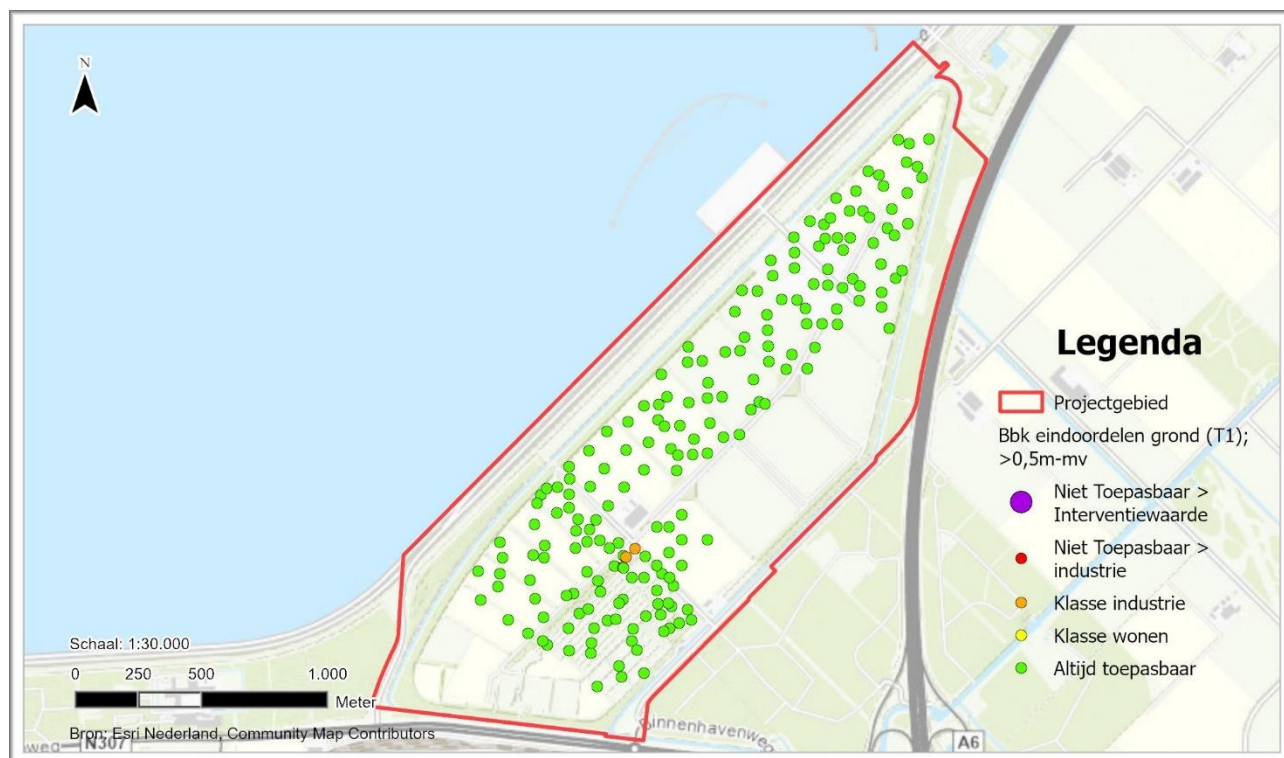
Afbeelding 3.6 Eindoordelen toetsing Bbk, toepassing op landbodembodem (T1), ondergrond

In de onderstaande afbeelding zijn de toetsingsresultaten weergegeven van de ondergrond aan het toepassingsspoor "toepassen op landbodembodem (T1)".

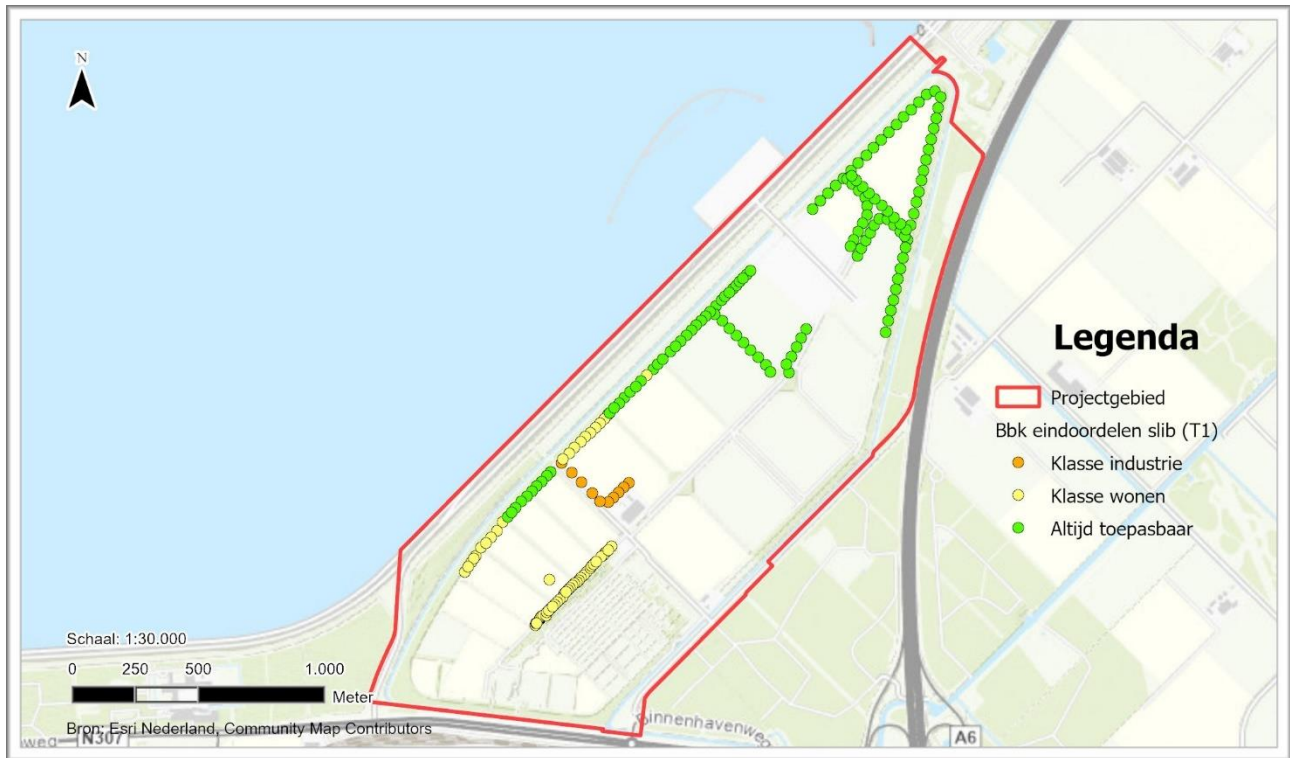
Afbeelding 3.7 Eindoordelen toetsing Bbk, slib toepassen op landbodem (T1)

In onderstaande afbeeldingen zijn de toetsingsresultaten van het slib in watergangen en natte bermen weergegeven. De analyseresultaten zijn getoetst aan de toetsingskaders:

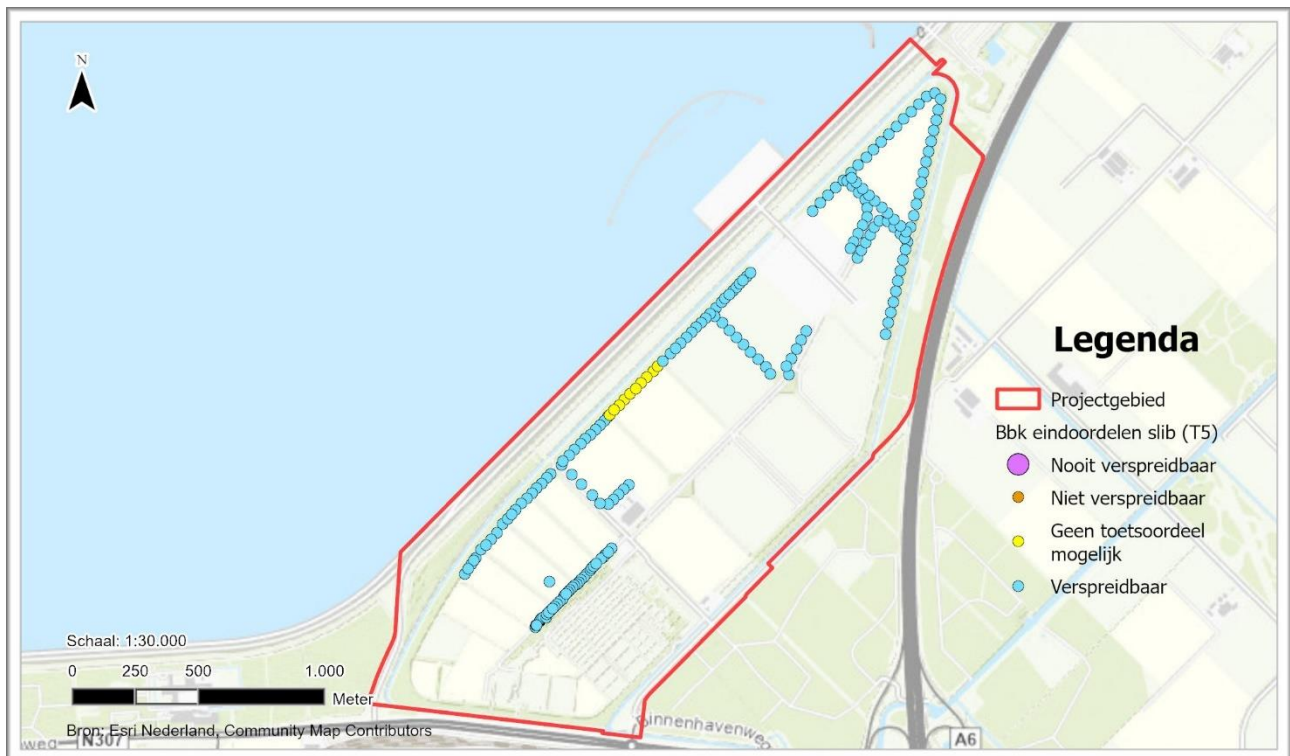
Afbeelding 3.8 Eindoordelen toetsing Bbk, slib verspreiden over aangrenzend perceel (T5)

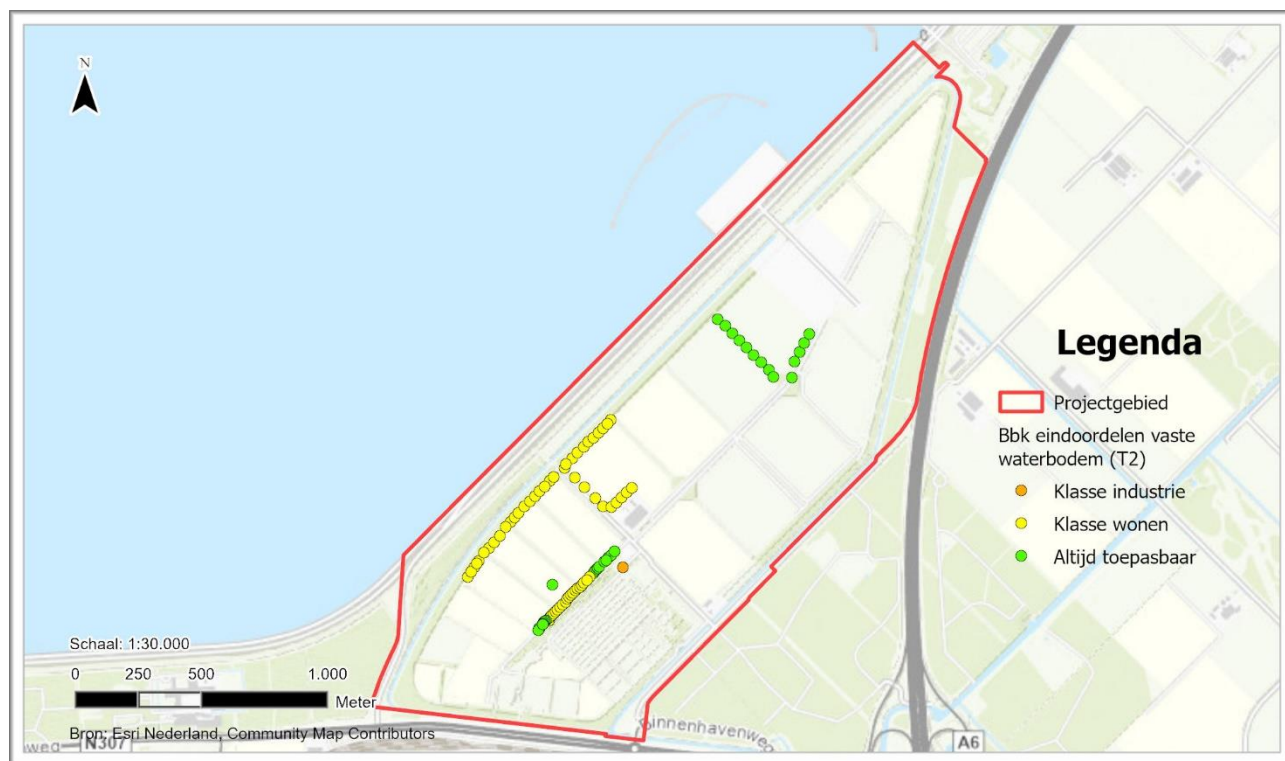
Afbeelding 3.9 Eindoordelen toetsing Bbk, vaste (ontvangende) waterbodembodem (T2)

In onderstaande afbeelding zijn de toetsingsresultaten van de vaste (ontvangende) waterbodembodem weergegeven. De analyseresultaten zijn getoetst aan het toetsingskader:

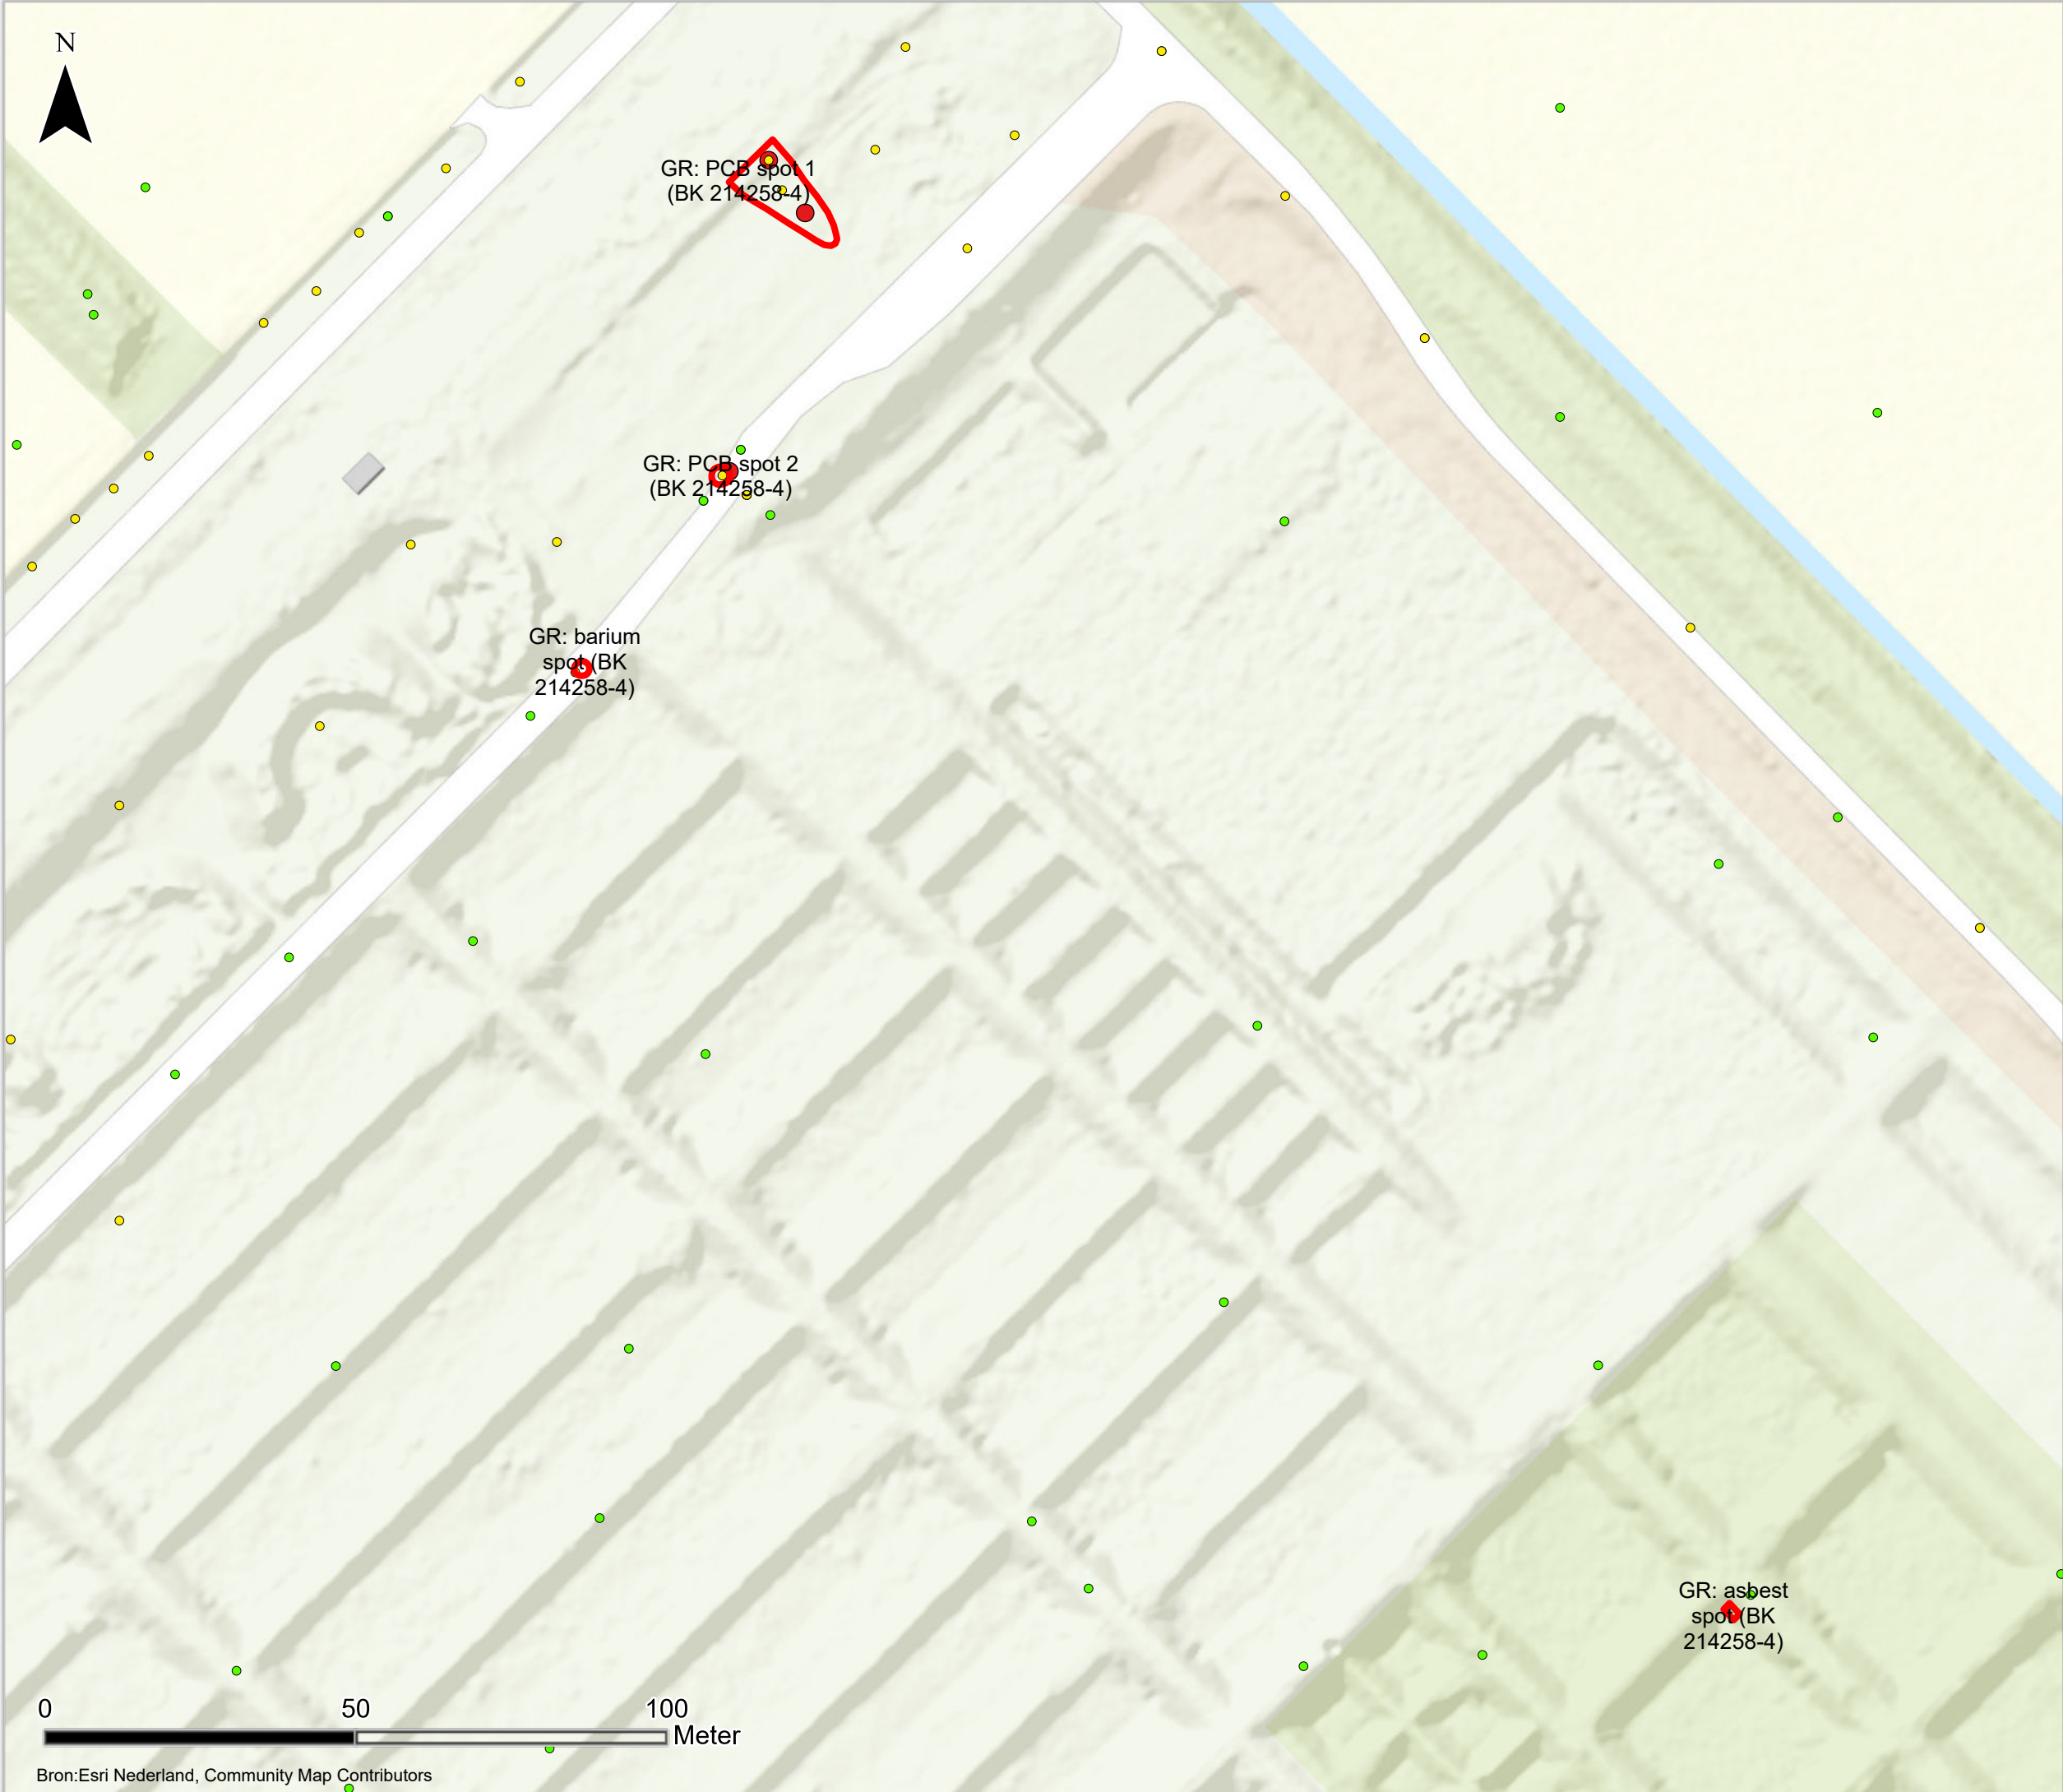
## Bijlage 4 Wbb: Verontreinigingscontouren bodem (< 0,5 m-mv)

- Legenda**
- Overschrijding Interventiewaarde
  - Overschrijding Achtergrondwaarde
  - Voldoet aan Achtergrondwaarde
  - Bodemverontreiniging
