Rapportage:
Inspectie van
zonnestroominstallatie conform
SCIOS Scope 12

Avans Hogeschool
Lovensdijk 63
4818 AJ Breda
Afmeldcode: CTO-AAA-82
Rapportcode: 2207TvR12-4818AJ-63

Projectnr 04073.22.0024.0060
Datum Rapportage 10-aug-22

SPIE Nederland BV
Inspecties en Keuringen
Vestiging Elsloo
Sanderboutlaan 8a, 6181 DN Elsloo
Postbus 85, 6200 AB Maastricht
Tel: +31 (0)88 1192300
Fax: +31 (0)88 1192301

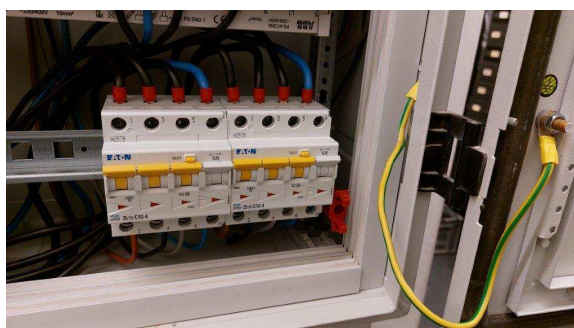
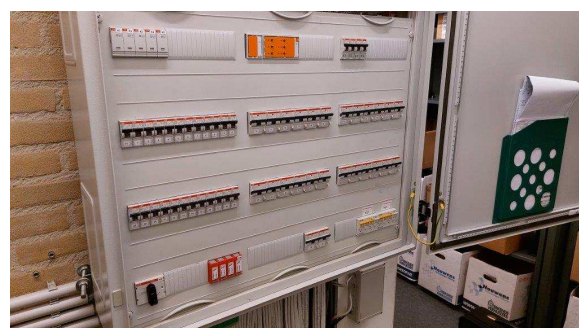
Nr. opm.: 1

Constatering(en): De aardlekautomaat van groep 53 is defect.

Classificatie: **B** *Belangrijke fout, melding via rapportage, herstel op korte termijn, verantwoording opdrachtgever / eigenaar*

Bepaling: Volgens de NEN 3140+A3: 2019, bepaling 5.101.5.1.e, moet het elektrisch materieel ten minste in overeenstemming is met de installatie-eisen, zoals bijvoorbeeld vastgelegd in de productnormen, installatienormen en leveranciersvoorschriften.

Groep	Riso (MΩ)		Beoordeling		Opmerking		
53	500		Goed				
Groep	Aardlek		Ia meting in mA	ΔT meting in ms	Testknop	Beoordeling	Opmerking
	InmA	Type					
53	300	A	-	-	NOK	Fout	Weigert dus defect

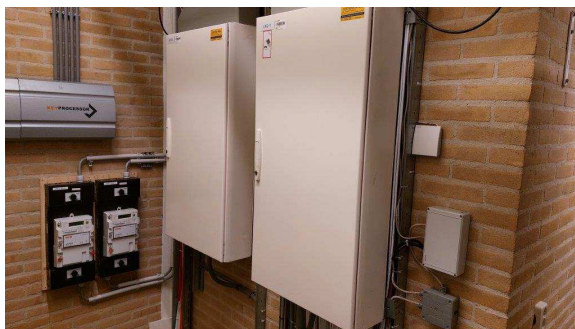
Nr. opm.: 2

Constatering(en): De voedende verdeler (hoofdverdeler) is niet voorzien van een sticker dat een terugvoeding mogelijk is.

Classificatie: **B** *Belangrijke fout, melding via rapportage, herstel op korte termijn, verantwoording opdrachtgever / eigenaar*

Bepaling: Volgens de NEN1010:2015/C2:2016 bepaling 712.514.6 is het om veiligheidsredenen voor de verschillende betrokkenen (onderhoudspersoneel, inspecteurs, personeel van netbeheerders, hulpdiensten enz.) noodzakelijk dat de aanwezigheid van een PV-installatie wordt aangegeven. Een markering moet worden aangebracht:

- bij het voedingspunt (van het openbare net) van de elektrische installatie;
- bij de elektriciteitsmeter, indien deze zich niet bij het voedingspunt bevindt;
- bij de verbruikende eenheid of de schakel- en verdeelinrichting waarop het voedingspunt van de omvormer is aangesloten.

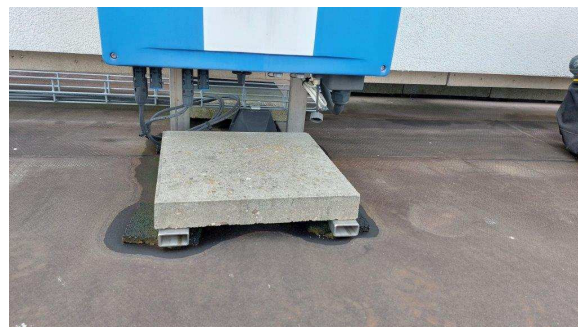
Nr. opm.: 4

Constatering(en): Volgens de installatiehandleiding van de omvormer zou de vrije ruimte aan de boven en onderzijde van de omvormer 50cm moeten zijn. Deze is, door de plaatsing van de omvormer vlak boven het dak en het dakje boven de omvormer, beduidend minder. Tevens zegt de fabrikant dat de tussenruimte minimaal 30cm moet zijn.
 Hierbij dient wel vermeld te worden dat de fabrikant uitgaat van het plaatsen van de omvormer tegen een wand.
 De plaatsing van van de omvormer in de vrije ruimte zou de koeling positief kunnen beïnvloeden.

Classificatie: **B** *Belangrijke fout, melding via rapportage, herstel op korte termijn, verantwoording opdrachtgever / eigenaar*

Bepaling: Zie installatiehandleiding.
 De huidige plaatsing laten beoordelen door de fabrikant.

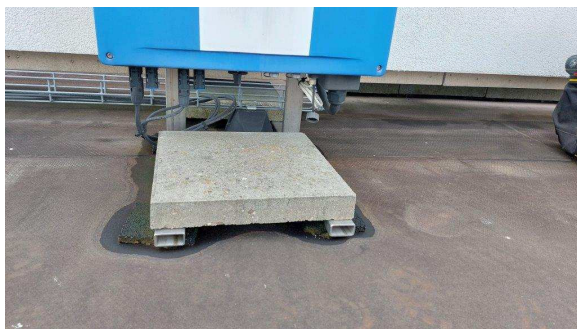
Nr. opm.: 5

Constatering(en): De strengcodering ontbreekt.

Classificatie: **C** *Schoonheidsfout waarbij letsel of schade gering is, herstel verantwoordig opdrachtgever / eigenaar*

Bepaling: Het verdient de aanbeveling om kabels blijvend, onuitwisbaar te markeren. Bijvoorbeeld door het aanbrengen van labels met het strengnummer direct te bevestigen aan de kabels of op buizen of kabelgoten die dienen voor bescherming tegen mechanische beschadiging.
NPR5310 bepaling 712.6.4

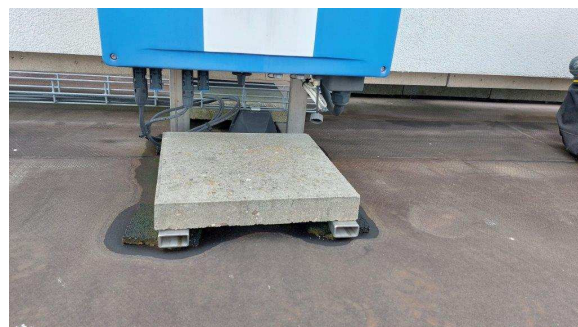
Nr. opm.: 6

Constatering(en): Doordat de omvormer zo laag gemonteerd is, wordt de inspectie alsmede het onderhoud bemoeilijkt.

Classificatie: **C** *Schoonheidsfout waarbij letsel of schade gering is, herstel verantwoordig opdrachtgever / eigenaar*

Bepaling: Elektrisch materieel moet zo zijn opgesteld dat:
— er voldoende ruimte is voor de eerste aanleg en latere vervanging van afzonderlijke onderdelen van de installatie;
— het voldoende toegankelijk is voor bediening, inspectie en het opsporen van fouten, beproeving, reparatie en onderhoud.
Bepaling 132.12 NEN1010:2015

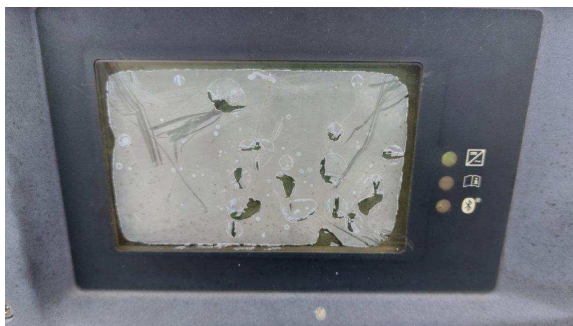
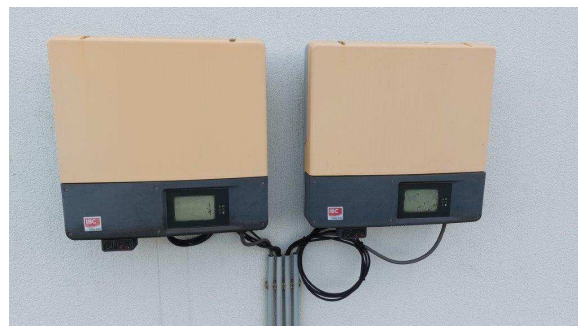
Nr. opm.: 7

Constatering(en): De omvormer hangt vol in de zon. Het scherm is dusdanig verweerd dat deze niet meer leesbaar is en de kappen van de omvormers zijn verkleurd.

Classificatie: **B** *Belangrijke fout, melding via rapportage, herstel op korte termijn, verantwoording opdrachtgever / eigenaar*

Bepaling: Volgens de NEN1010:2015 bepaling 134.1.1 moet de installatie worden aangelegd volgens goed vakmanschap, geleverd door vakkundig personeel, en met het gebruik van de juiste materialen. Elektrisch materieel moet worden geïnstalleerd volgens de instructies van de fabrikant van het materieel.

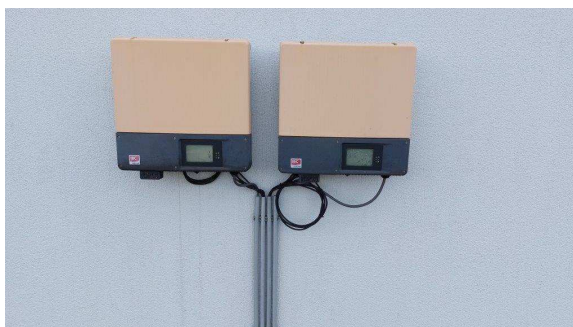
Nr. opm.: 8

Constatering(en): Er is bij de omvormer geen werkschakelaar aanwezig.

Classificatie: **B** *Belangrijke fout, melding via rapportage, herstel op korte termijn, verantwoording opdrachtgever / eigenaar*

Bepaling: Volgens de NEN1010:2015 bepaling 536.3.2, moeten werkschakelaars zijn toegepast voor uitschakeling bij niet-elektrotechnisch onderhoud.

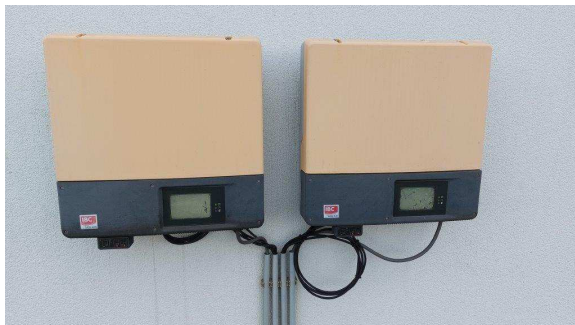
Nr. opm.: 9

Constatering(en): Op de omvormer ontbreekt de sticker dat deze aan zowel AC als DC zijde gescheiden dient te worden.

Classificatie: **C** *Schoonheidsfout waarbij letsel of schade gering is, herstel verantwoording opdrachtgever / eigenaar*

Bepaling: Volgens de NPR5310 bepaling 712.6.4c, moeten alle omvormers zijn voorzien van een aanduiding dat voorafgaand aan het uitvoeren van onderhoud de omvormer zowel aan DC-zijde als aan AC-zijde moet worden gescheiden.

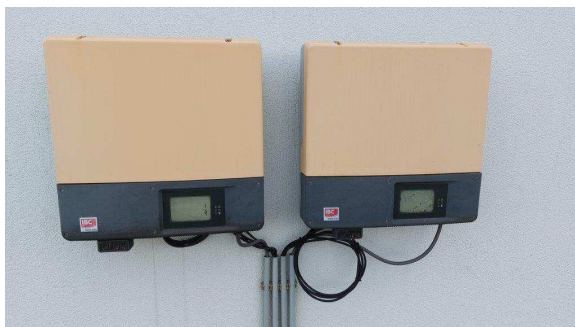
Nr. opm.: 10

Constatering(en): De onderlinge ruimte tussen de omvormers is te klein. Deze zou minimaal 30cm moeten zijn.

Classificatie: **B** *Belangrijke fout, melding via rapportage, herstel op korte termijn, verantwoording opdrachtgever / eigenaar*

Bepaling: Zie gebruikershandleiding

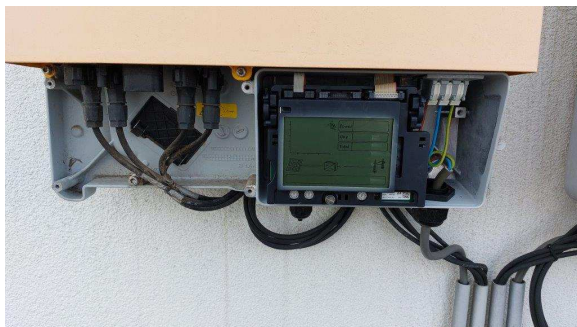
Nr. opm.: 11

Constatering(en): Doordat de vaste klemmen in de omvormer geen mogelijkheid hebben voor metingen en er geen werkschakelaar aanwezig is, zijn er geen circuitimpedantiemetingen uitgevoerd.

Classificatie: **C** *Schoonheidsfout waarbij letsel of schade gering is, herstel verantwoording opdrachtgever / eigenaar*

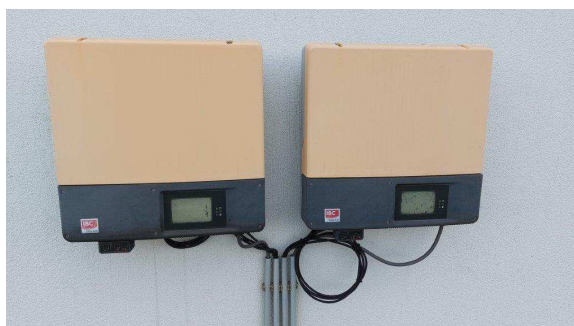
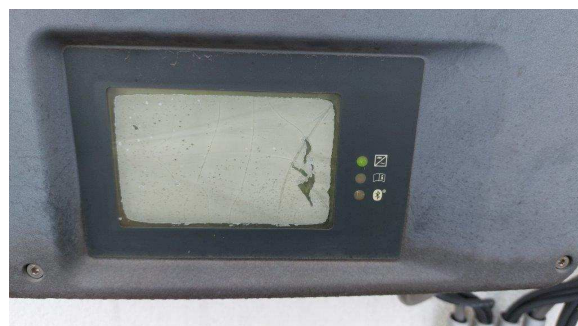
Nr. opm.: 12

Constatering(en): De omvormer hangt vol in de zon. Het scherm is dusdanig verweerd dat deze niet meer leesbaar is en de kappen van de omvormers zijn verkleurd.

Classificatie: **B** *Belangrijke fout, melding via rapportage, herstel op korte termijn, verantwoording opdrachtgever / eigenaar*

Bepaling: Volgens de NEN1010:2015 bepaling 134.1.1 moet de installatie worden aangelegd volgens goed vakmanschap, geleverd door vakkundig personeel, en met het gebruik van de juiste materialen. Elektrisch materieel moet worden geïnstalleerd volgens de instructies van de fabrikant van het materieel.

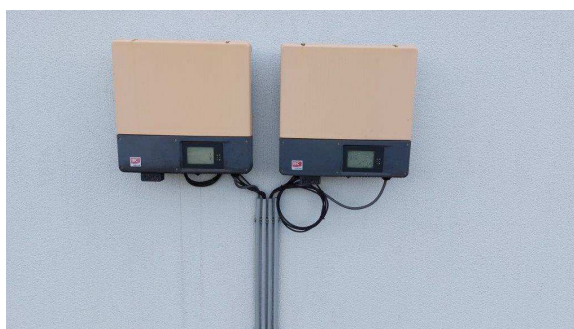
Nr. opm.: 13

Constatering(en): Er is bij de omvormer geen werkschakelaar aanwezig.

Classificatie: **B** *Belangrijke fout, melding via rapportage, herstel op korte termijn, verantwoording opdrachtgever / eigenaar*

Bepaling: Volgens de NEN1010:2015 bepaling 536.3.2, moeten werkschakelaars zijn toegepast voor uitschakeling bij niet-elektrotechnisch onderhoud.

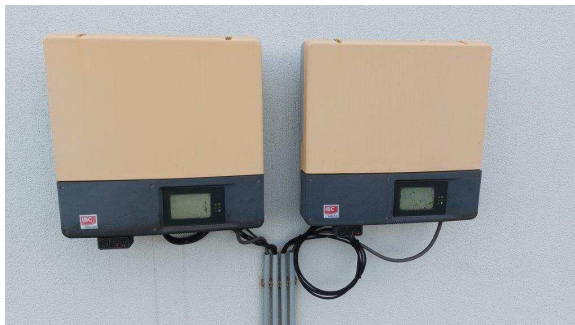
Nr. opm.: 14

Constatering(en): Op de omvormer ontbreekt de sticker dat deze aan zowel AC als DC zijde gescheiden dient te worden.

Classificatie: **C** *Schoonheidsfout waarbij letsel of schade gering is, herstel verantwoording opdrachtgever / eigenaar*

Bepaling: Volgens de NPR5310 bepaling 712.6.4c, moeten alle omvormers zijn voorzien van een aanduiding dat voorafgaand aan het uitvoeren van onderhoud de omvormer zowel aan DC-zijde als aan AC-zijde moet worden gescheiden.

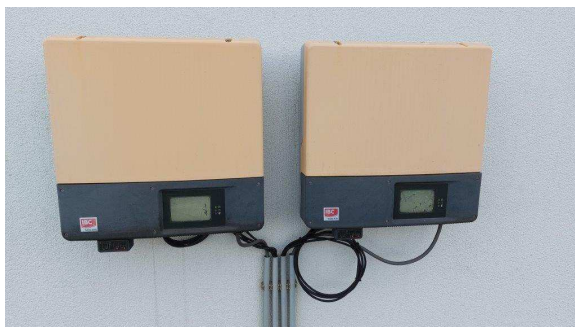
Nr. opm.: 15

Constatering(en): De onderlinge ruimte is te klein. Deze zou minimaal 30cm moeten zijn.

Classificatie: **B** *Belangrijke fout, melding via rapportage, herstel op korte termijn, verantwoording opdrachtgever / eigenaar*

Bepaling: Zie gebruikershandleiding.

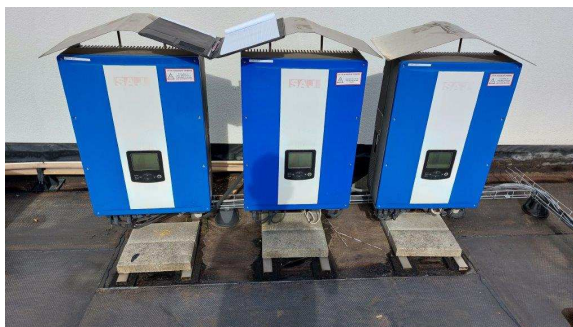
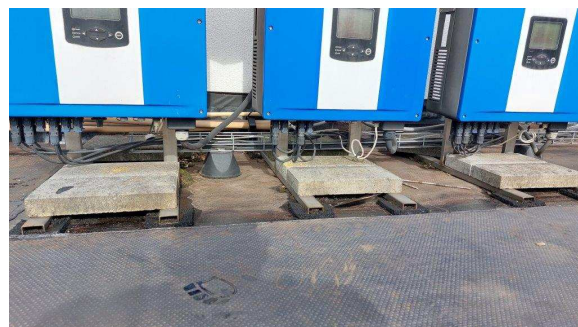
Nr. opm.: 17

Constatering(en): Volgens de installatiehandleiding van de omvormer zou de vrije ruimte aan de boven en onderzijde van de omvormer 50cm moeten zijn en tussen de omvormers onderling 30cm.. Deze is, door de plaatsing van de omvormer vlak boven het dak en het dakje boven de omvormer, beduidend minder. Hierbij dient wel vermeld te worden dat de fabrikant uitgaat van het plaatsen van de omvormer tegen een wand.

De plaatsing van van de omvormer in de vrije ruimte zou de koeling positief kunnen beïnvloeden.

Classificatie: **B** *Belangrijke fout, melding via rapportage, herstel op korte termijn, verantwoording opdrachtgever / eigenaar*

Bepaling: Zie installatiehandleiding.
De huidige plaatsing laten beoordelen door de fabrikant.

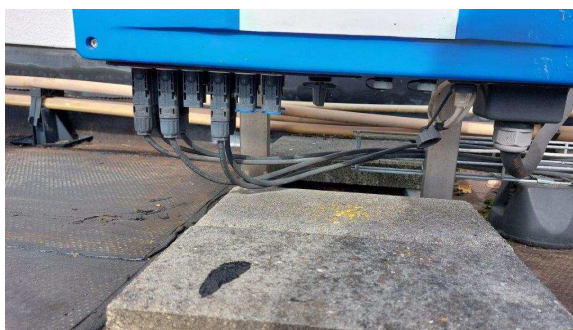
Nr. opm.: 18

Constatering(en): De strengcodering ontbreekt

Classificatie: **C** *Schoonheidsfout waarbij letsel of schade gering is, herstel verantwoording opdrachtgever / eigenaar*

Bepaling: Het verdient de aanbeveling om kabels blijvend, onuitwisbaar te markeren. Bijvoorbeeld door het aanbrengen van labels met het strengnummer direct te bevestigen aan de kabels of op buizen of kabelgoten die dienen voor bescherming tegen mechanische beschadiging.
NPR5310 bepaling 712.6.4

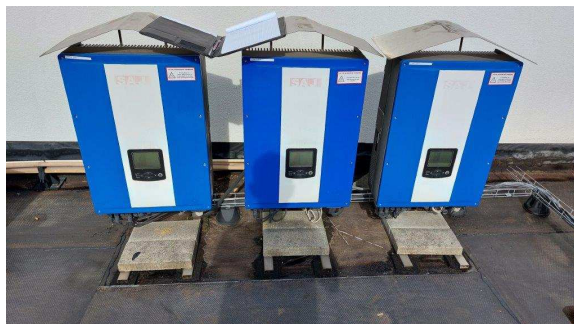
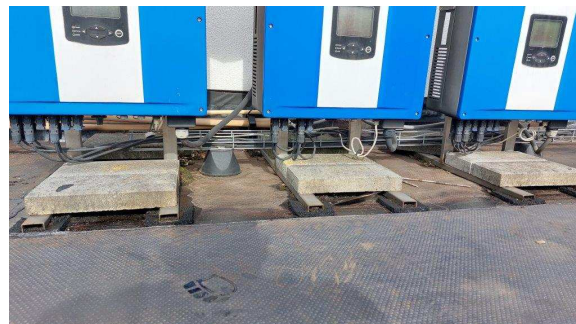
Nr. opm.: 19

Constatering(en): Doordat de omvormer zo laag gemonteerd is, wordt de inspectie alsmede het onderhoud bemoeilijkt

Classificatie: **C** *Schoonheidsfout waarbij letsel of schade gering is, herstel verantwoording opdrachtgever / eigenaar*

Bepaling: Elektrisch materieel moet zo zijn opgesteld dat:
— er voldoende ruimte is voor de eerste aanleg en latere vervanging van afzonderlijke onderdelen van de installatie;
— het voldoende toegankelijk is voor bediening, inspectie en het opsporen van fouten, beproeving, reparatie en onderhoud.
Bepaling 132.12 NEN1010:2015

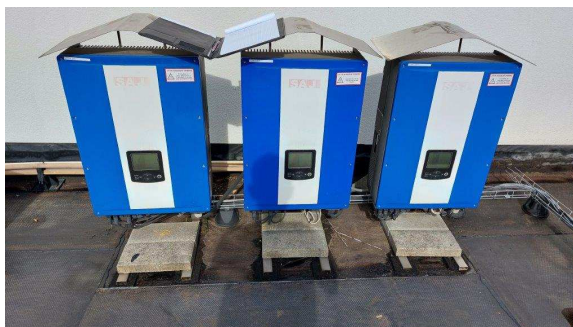
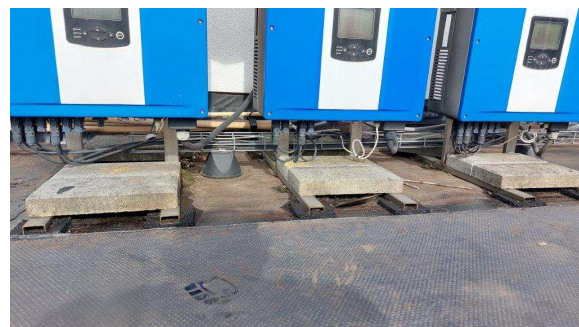
Nr. opm.: 20

Constatering(en): Volgens de installatiehandleiding van de omvormer zou de vrije ruimte aan de boven en onderzijde van de omvormer 50cm moeten zijn en tussen de omvormers onderling 30cm.. Deze is, door de plaatsing van de omvormer vlak boven het dak en het dakje boven de omvormer, beduidend minder. Hierbij dient wel vermeld te worden dat de fabrikant uitgaat van het plaatsen van de omvormer tegen een wand.

De plaatsing van van de omvormer in de vrije ruimte zou de koeling positief kunnen beïnvloeden.

Classificatie: **B** *Belangrijke fout, melding via rapportage, herstel op korte termijn, verantwoording opdrachtgever / eigenaar*

Bepaling: Zie installatiehandleiding.
De huidige plaatsing laten beoordelen door de fabrikant.

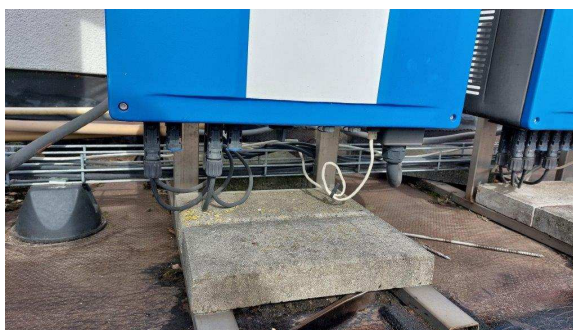
Nr. opm.: 21

Constatering(en): De strengcodering ontbreekt

Classificatie: **C** *Schoonheidsfout waarbij letsel of schade gering is, herstel verantwoording opdrachtgever / eigenaar*

Bepaling: Het verdient de aanbeveling om kabels blijvend, onuitwisbaar te markeren. Bijvoorbeeld door het aanbrengen van labels met het strengnummer direct te bevestigen aan de kabels of op buizen of kabelgoten die dienen voor bescherming tegen mechanische beschadiging.
NPR5310 bepaling 712.6.4

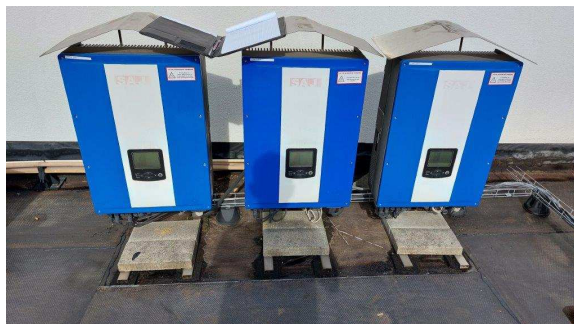
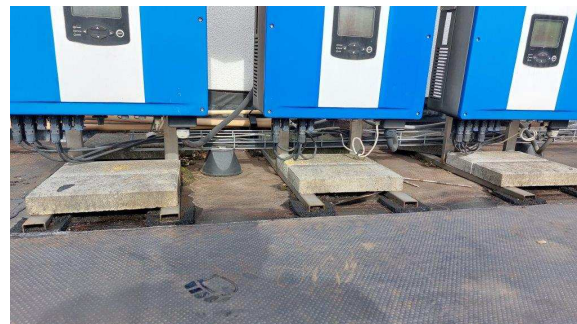
Nr. opm.: 22

Constatering(en): Doordat de omvormer zo laag gemonteerd is, wordt de inspectie alsmede het onderhoud bemoeilijkt

Classificatie: **C** *Schoonheidsfout waarbij letsel of schade gering is, herstel verantwoording opdrachtgever / eigenaar*

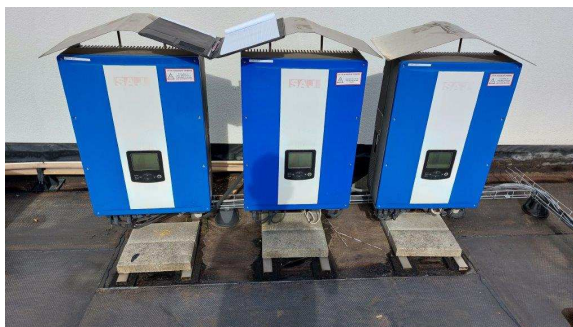
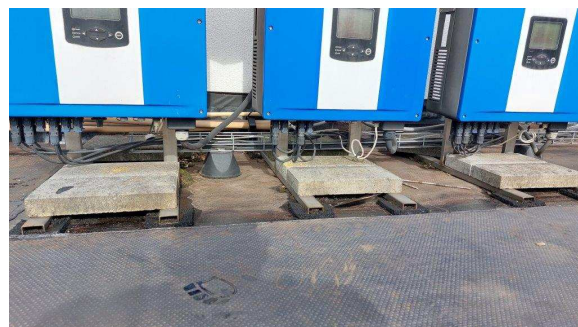
Nr. opm.: 23

De plaatsing van van de omvormer in de vrije ruimte zou de koeling positief kunnen beïnvloeden.

Classificatie: **B** *Belangrijke fout, melding via rapportage, herstel op korte termijn, verantwoording opdrachtgever / eigenaar*

Bepaling: Zie installatiehandleiding.
De huidige plaatsing laten beoordelen door de fabrikant.

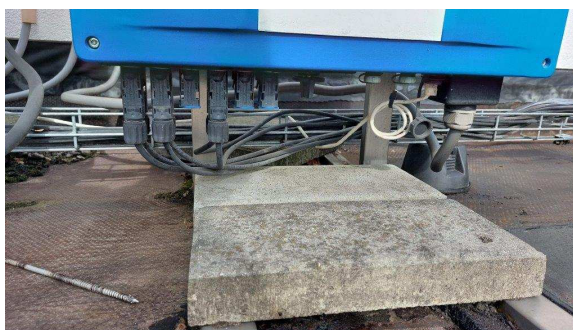
Nr. opm.: 24

Constatering(en): De strengcodering ontbreekt.

Classificatie: **C** *Schoonheidsfout waarbij letsel of schade gering is, herstel verantwoording opdrachtgever / eigenaar*

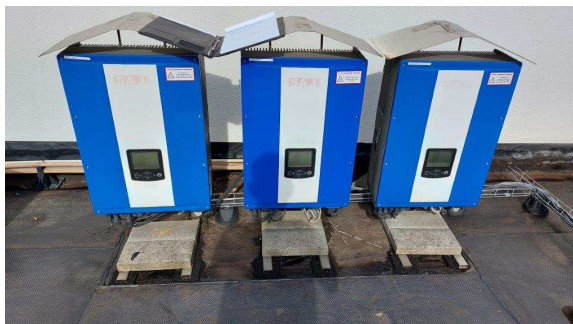
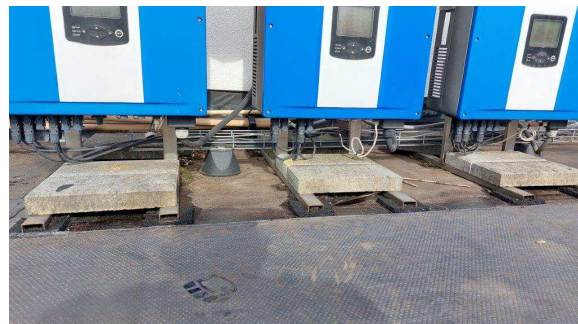
Nr. opm.: 25

Constatering(en): Doordat de omvormer zo laag gemonteerd is, wordt de inspectie alsmede het onderhoud bemoeilijkt

Classificatie: **C** *Schoonheidsfout waarbij letsel of schade gering is, herstel verantwoordig opdrachtgever / eigenaar*

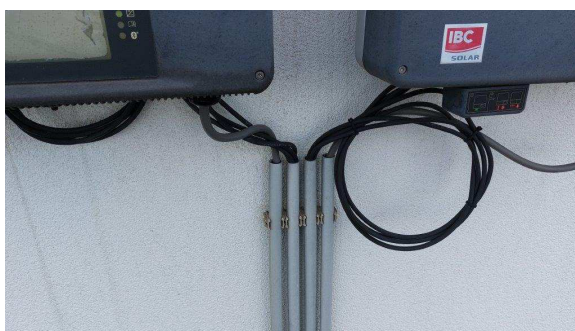
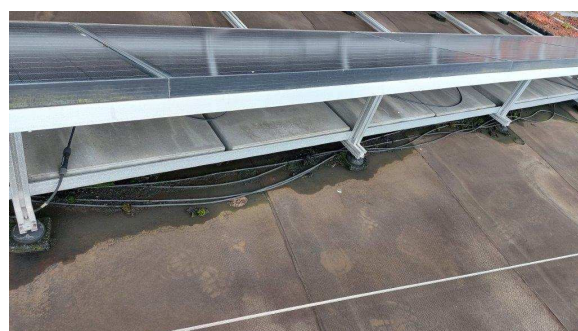
Nr. opm.: 27

Classificatie: **C** *Schoonheidsfout waarbij letsel of schade gering is, herstel verantwoording opdrachtgever / eigenaar*

Bepaling: Volgens de NPR5310 bepaling 712.5.2.3 is het om voortplanting van parallelle vlambogen tegen te gaan, het verstandig om enige afstand tussen plus- en minkabels binnen de goot aanwezig te zijn, liefst met een middenschot ertussen. Bij bundels kabels is dit extra belangrijk omdat vonkoverslag tussen een plus- en minpaar de isolatie van alle kabels zal aantasten en de volle array-energie in de vlamboog grote schade kan veroorzaken

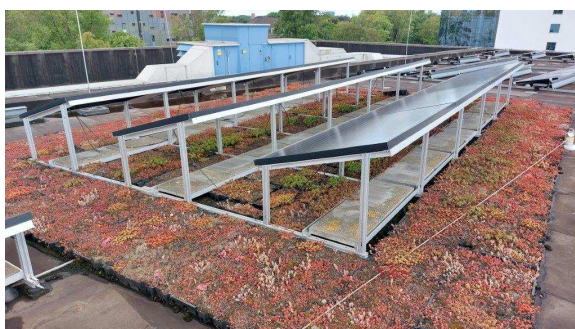
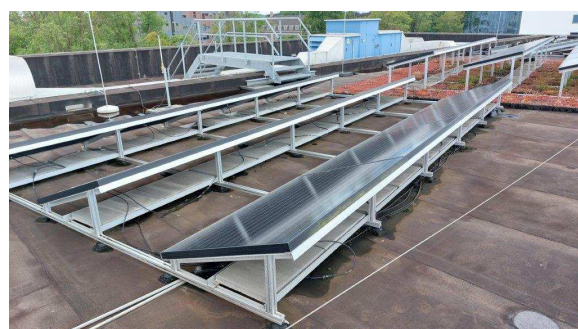
Nr. opm.: 30

Constatering(en): De frames van de panelen die op beide SMA omvormers zijn aangesloten, zijn niet vereffend. Hierdoor is een meetbare spanning op de frames komen te staan.

Classificatie: **B** *Belangrijke fout, melding via rapportage, herstel op korte termijn, verantwoording opdrachtgever / eigenaar*

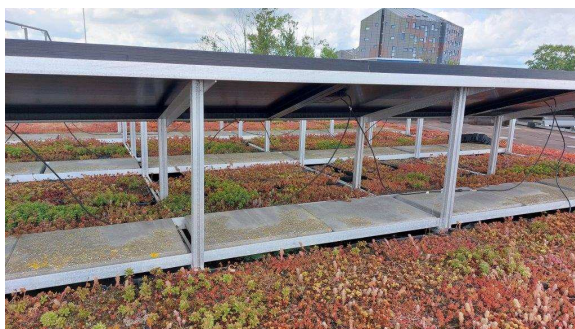
Nr. opm.: 31

Constatering(en): De buizen van de SMA omvormers liggen los op het dak.

Classificatie: **B** *Belangrijke fout, melding via rapportage, herstel op korte termijn, verantwoording opdrachtgever / eigenaar*

Bepaling: Leidingsystemen moeten zo zijn gekozen en geïnstalleerd dat schade aan kabels en geïsoleerde geleiders en hun aansluitingen tijdens installatie, gebruik of onderhoud wordt voorkomen.
Bep. 522.8.1 NEN1010: 2015

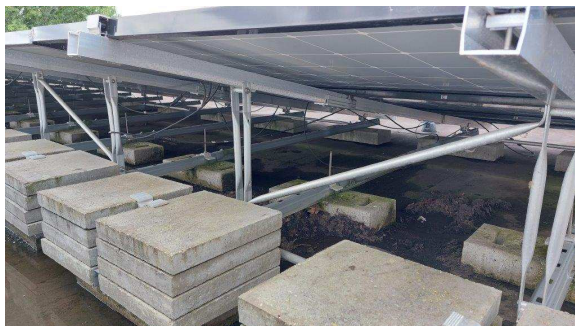
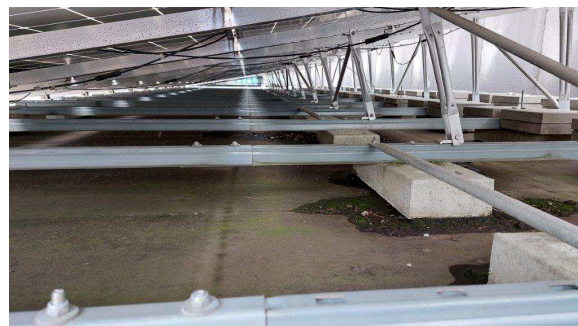
Nr. opm.: 36

Constatering(en): Bij nagenoeg alle strengen zijn zogenaamde inductielussen aanwezig.

Classificatie: **B** *Belangrijke fout, melding via rapportage, herstel op korte termijn, verantwoording opdrachtgever / eigenaar*

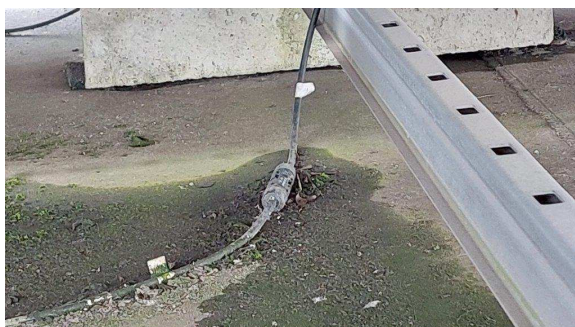
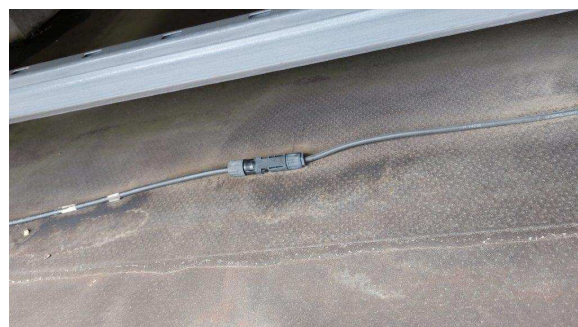
Nr. opm.: 37

Constatering(en): Op diverse plaatsen liggen er connectors op het dak.

Classificatie: **B** *Belangrijke fout, melding via rapportage, herstel op korte termijn, verantwoording opdrachtgever / eigenaar*

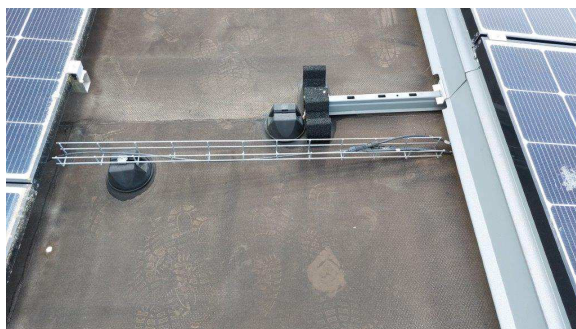
Nr. opm.: 40

Constatering(en): De draadgoot is niet overal vereffend.

Classificatie: **B** *Belangrijke fout, melding via rapportage, herstel op korte termijn, verantwoording opdrachtgever / eigenaar*

De vereffeningsleiding moet worden aangesloten op een geschikt aardingsaansluitpunt.
