# **Verbeteren ventilatie Accent VSO op Noord**

Erasmussingel 120  
Rotterdam

Projectnummer: 21119  
Datum: 4 oktober 2021  
Versie: 1.0

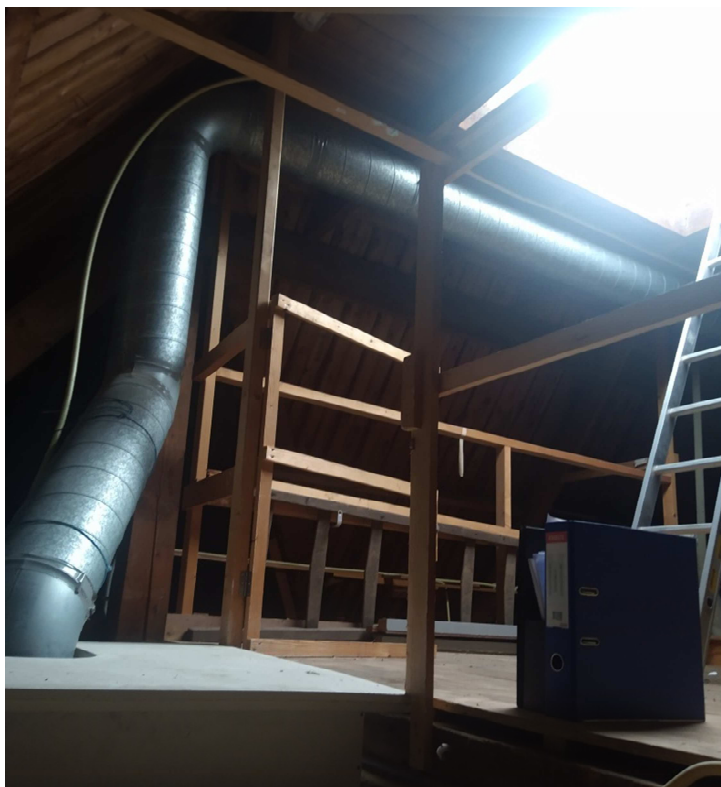
In dit bouwdeel bevinden zich 8 lokalen en 4 kantoren of kantoorachtige ruimtes. Deze zijn allemaal enkel natuurlijk geventileerd. In alle lokalen is een keukenblokje met een afzuigkapje aanwezig. Deze afzuigkapjes doen het niet. Als we op de vliering kijken, zien we een vrij groot luchtkanaal wat naar een dakventilatoren van serieuze afmetingen gaat. Het is waarschijnlijk dat de afzuigkapjes hier op aangesloten zijn en dat deze ventilator uit staat. Van het aanwezige personeel wist niemand hoe deze aan te zetten, zelfs het bestaan ervan leek vergeten.

Zorg dat de ventilator van de afzuigkappen onder schooltijd altijd draait en regel dit afzuigstelsel in. Dat zal weliswaar niet genoeg afzuiging zijn, maar gezien het gebruik en bouwwijze (kieren) van het gebouw i.c.m. de te openen delen kan dat een praktische oplossing zijn.
