# Jaarverslag 2018

## Exploitatie Baggerspecie Depot Hollandsch Diep

**Rijkswaterstaat Programma's, Projecten en Onderhoud,  
West – Nederland Zuid**

*Jaarverslag 2018 van Baggerspeciedepots Hollandsch Diep*

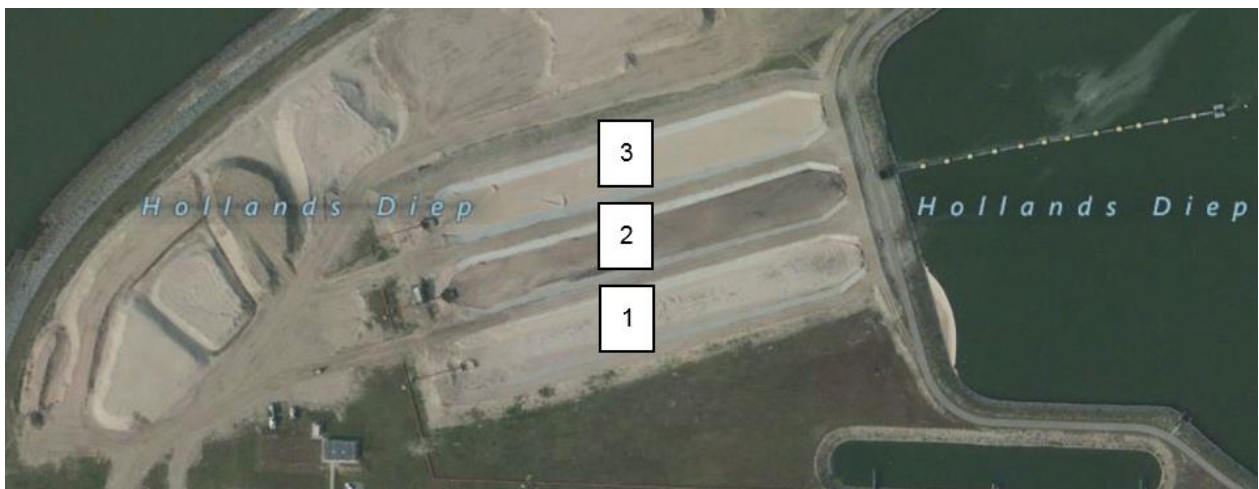
**Figuur 6 Zandscheidingsbekkens**

Depot Hollandsch Diep beschikt sinds de aanleg over drie zandscheidingsbekkens, waarover separaat kan worden geloosd. In figuur 6 is de ligging van de verschillende zandscheidingsbekkens weergegeven.

In 2018 is door de inwerkingtreding op 28 december 2017 van het Landelijk Afvalbeheer plan 3 (LAP 3) geen zandscheiding meer toegepast. Vanaf 2018 zijn de bekken niet meer opgenomen in het procescertificaat BRL 7500 Bewerken van verontreinigde grond en baggerspecie (BVG-058) van baggerbedrijf de Boer. Ook zijn geen audits meer uitgevoerd in het kader van de BRL 7500.

In week 41 tot en met 43 van 2018 is 5.500 m<sup>3</sup> zand uit de zandbekkens 1 en 2 in schip geladen en afgevoerd. Ongeveer 3.000 m<sup>3</sup> is het depot gestort. Een klein deel van het zand is gebruikt bij het herstel van de ringdijk voor het herstel van de stormschade. Zandbekken 1 is leeg behoudens een kleine inrit, zandbekken 2 is leeg op 400 m<sup>3</sup> na, zandbekken 3 is al leeg sinds 2016.

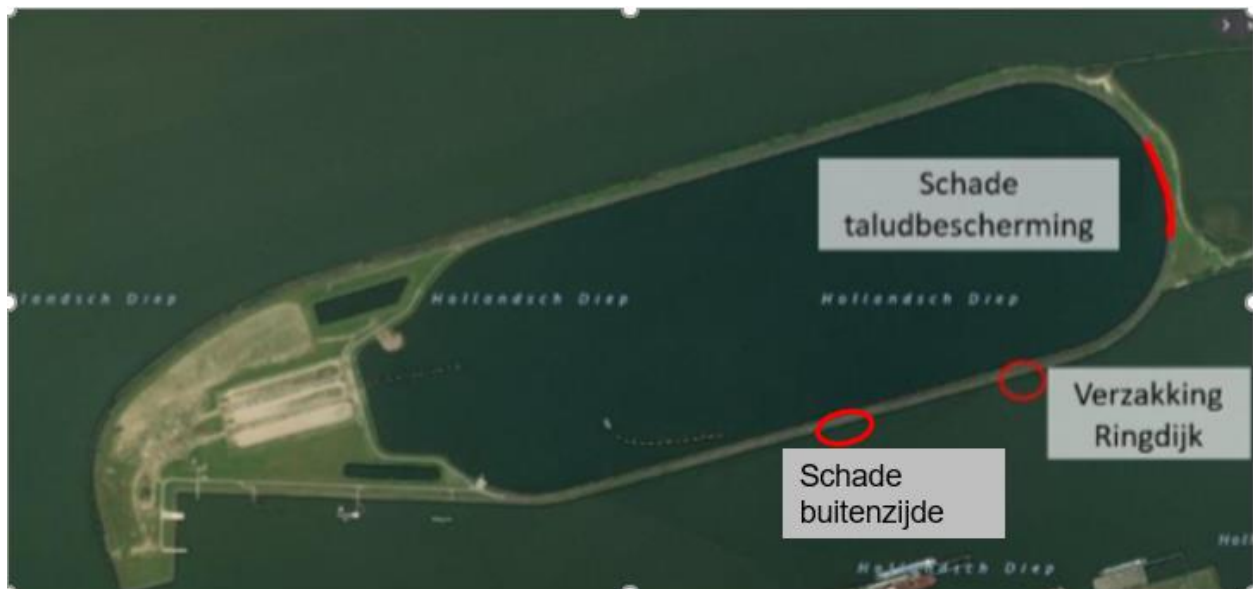
Afbeelding 10 Situatie depot na stormschade januari 2018

Tijdens de twee januaristormen op 3 en 18 januari 2018 is er schade opgetreden aan de bekleding van de binnenzijde oostelijke ringdijk van het Baggerdepot Hollandsch Diep (zie Afbeelding 10). Vermoed wordt dat de schade is veroorzaakt doordat de golfbelasting de sterkte van de bestaande taludbekleding heeft overschreden. Op 16 januari 2018 zijn ter bescherming van de oever zijn 500 zandzakken aangebracht. Twee dagen later met de storm van 18 januari 2018 waren deze alweer weg geslagen. Maar door het omlaag gebrachte waterpeil in het depot is de schade niet verder uitgebreid.

Daarnaast is een kleinere schade geconstateerd aan de buitenzijde van het zuidwestelijke talud en een verzakking aan de zuidelijke ringdijk tegenover de lossteiger van Shell. De schade hebben niet geleid tot een grotere verspreiding van verontreinigingen vanuit het depot.

- Tijdens de twee januaristormen op 3 en 18 januari 2018 is er schade opgetreden aan de bekleding van de binnenzijde oostelijke ringdijk van het Baggerdepot Hollandsch Diep (zie Afbeelding 10). Vermoed wordt dat de schade is veroorzaakt doordat de golfbelasting de sterkte van de bestaande taludbekleding heeft overschreden.
- Een kleinere schade is geconstateerd aan de buitenzijde van het zuidwestelijke talud.
- Een verzakking is geconstateerd aan de zuidelijke ringdijk tegenover de lossteiger van Shell.

Na het opstellen van een adviesrapport voor schadeherstel is het herstel aanbesteed. In oktober 2018 is de schade hersteld en opgeleverd door Van den Biggelaar aan Rijkswaterstaat.

Na het opstellen van een adviesrapport voor schadeherstel is het herstel aanbesteed. In oktober 2018 is de schade hersteld en opgeleverd door Van den Biggelaar aan Rijkswaterstaat. De schades zijn direct na constateren gemeld bij Rijkswaterstaat als beheerder van het depot en later in 2018 ook bij OMWB als vergunningverlener, maar onvolledig in de vorige versie van het jaarverslag verwoord. De schades hebben niet geleid tot een grotere verspreiding van verontreinigingen vanuit het depot.
