## Inspectierapport 2021

### NEN 3140 Scios Scope 8 inspectie elektrische installatie Sport- en Gymnastieklokaal De Meent - Hilversum

Plaats van de inspectie: Sport- en Gymnastieklokaal De Meent  
De Meent 6  
1218 CB Hilversum

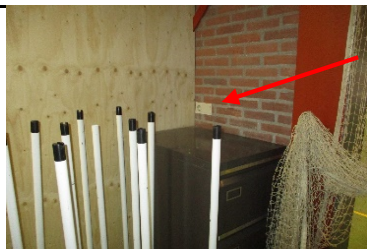
Foto 2.

### Gymzaal, toestellenberging achter

Op de wandcontactdoos is geen beschermingsleiding aanwezig of deze is onderbroken. Hierdoor zal bij een aardsluiting de beveiliging niet tijdig uitschakelen.

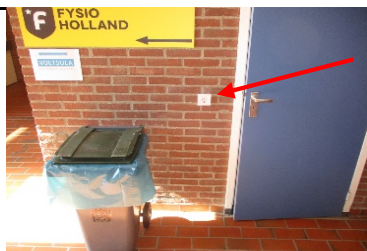
Foto 4.

### Centrale gang links, voor de heren toilet

Op de wandcontactdoos is geen beschermingsleiding aanwezig of deze is onderbroken. Hierdoor zal bij een aardsluiting de beveiliging niet tijdig uitschakelen.

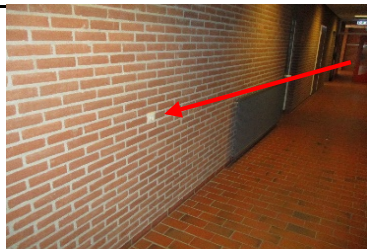
Foto 5.

### Centrale gang links, voor de heren kleedruimte

Op de wandcontactdoos is geen beschermingsleiding aanwezig of deze is onderbroken. Hierdoor zal bij een aardsluiting de beveiliging niet tijdig uitschakelen.

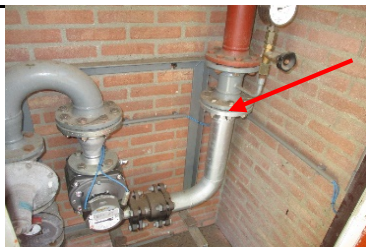
Foto 6.

Gasruimte buiten

De gasleiding, is daar waar deze het gebouw binnenkomt, niet zichtbaar vereffend.
