### *Inspectierapport*

*Inspectie volgens NEN3140 en inventarisatie  
brandrisico van elektrisch materieel, volgens  
certificatie schema SCIOS scope 10*

*Rapportnummer : 13127*

Brandweer Nederhorst de Berg

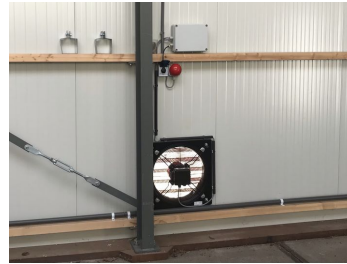
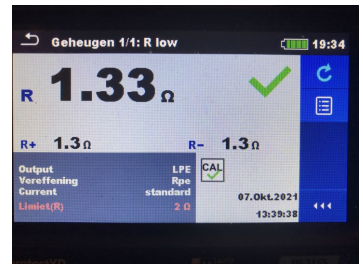
Locatie: Hoofdgebouw - 0 (begane grond) - Buitenloods  
De metalen afzuigventilator is niet vereffend.

*Toelichting : Gemeten is tussen het contactdoos en metalen behuizing van de ventilator.*

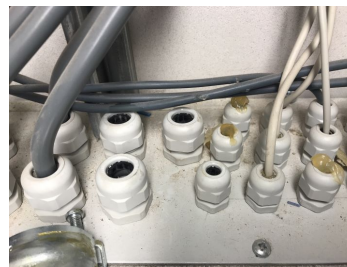
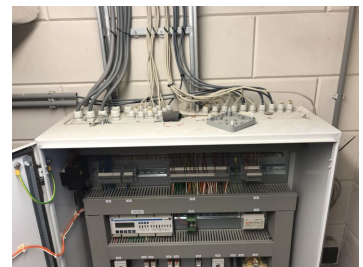
2

Kwalificatie 4

Locatie: Hoofdgebouw - 0 (begane grond) - CV-ruimte, Verdelers: RK-CV  
Er zijn niet afgedichte wartels in de behuizing aanwezig.

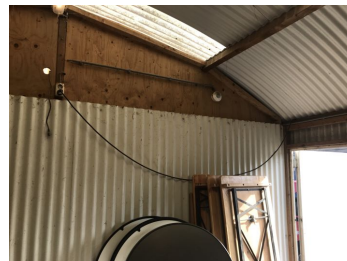
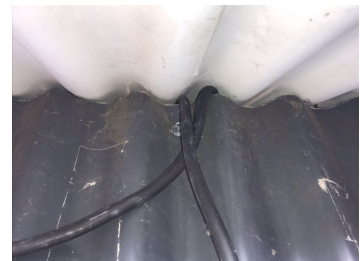
3

Kwalificatie 2

Locatie: Hoofdgebouw - 0 (begane grond) - Geitenhok  
Arbeidsmiddel (kabel) staat onder mechanische belasting.

*Toelichting : De kabel hangt en is naar buiten gevoerd over een scherpe metalen golfplaat.*

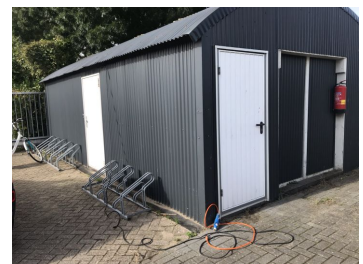
4

Kwalificatie 3

Locatie: Hoofdgebouw - 0 (begane grond) - Geitenhok  
In de vaste installatie zijn onvoldoende aansluitpunten aanwezig om eindgebruikers aan te sluiten.

*Toelichting : Een verlengsnoer is naar buiten gevoerd voor vast gebruik. Deze is niet afgeschermd en ligt los. Advies om een vast contactdoos aan de buitenzijde aan te brengen.*

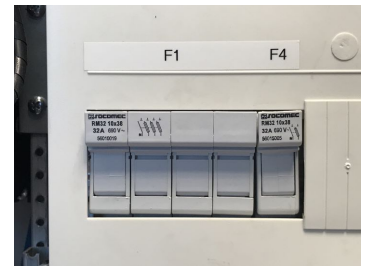
*Toelichting : o.a.: - Groepen K5 en K6 zijn in werkelijkheid reserve.*

*- Groepen F1 t/m F6 ontbreken of staan niet duidelijk vermeld op het schema.*

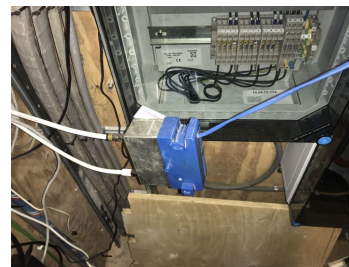
6

Kwalificatie 2

Locatie: Hoofdgebouw - 0 (begane grond) - Meterkast  
Arbeidsmiddel of snoer staat onder mechanische belasting.

*Toelichting : Het snoer van de coax-versterker staat onder mechanische spanning. De versterker 'hangt' aan het snoer.*

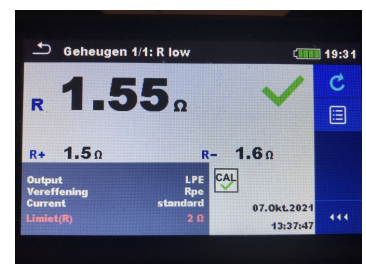
7

Kwalificatie 3

Locatie: Hoofdgebouw - 0 (begane grond) - NSA ruimte  
De metalen brandstoftank is niet onderling vereffend met het noodstroomaggregaat.

*Toelichting : Gemeten is tussen de metalen behuizingen.*

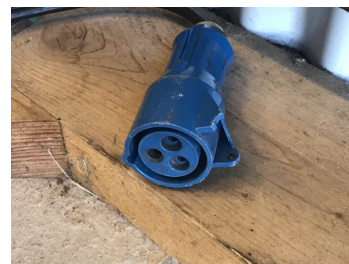
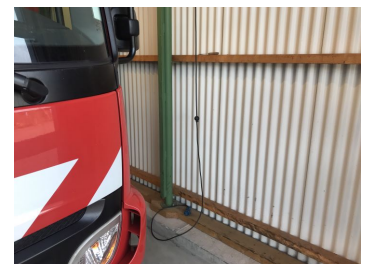
8

Kwalificatie 3

Locatie: Hoofdgebouw - 0 (begane grond) - Uitruk garage  
Arbeidsmiddel aanwezig met zichtbare schade.

*Toelichting : Van een auto laadstekker ontbreekt de afschermkap.*

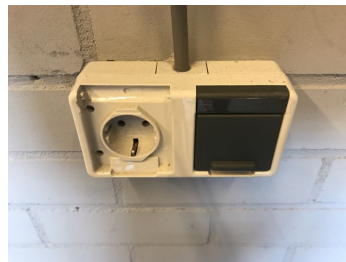
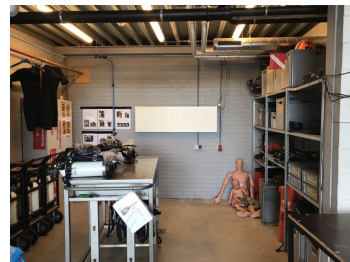
Kwalificatie 3

Locatie: Hoofdgebouw - 0 (begane grond) - Uitruk garage magazijn  
Het (spat)klepje van een contactdoos ontbreekt.

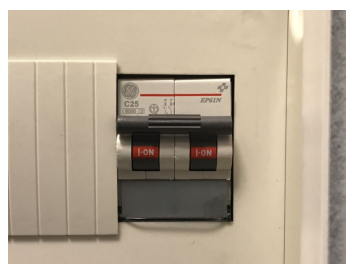
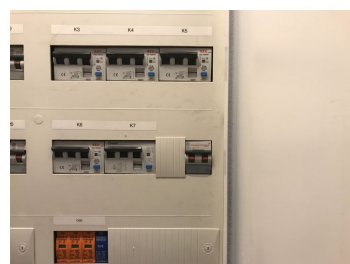
11

Kwalificatie 4

Een groep in de behuizing is niet voorzien van een identificatie.

*Toelichting : Van groep 23 (RK-CV) ontbreekt de groepecodering.*

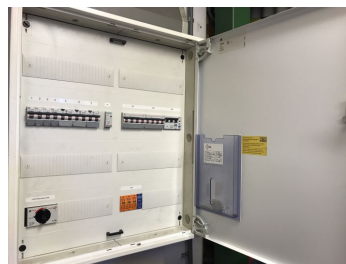
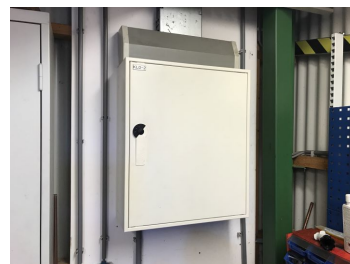
Locatie: Hoofdgebouw - 0 (begane grond) - Werkplaats uitruk garage, Verdeler: KLO-2

Er is geen groepenverklaring bij de schakel- en verdeelinrichting aangetroffen.

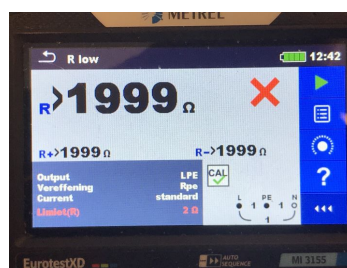
14

Kwalificatie 3

De metalen wandgoot is niet vereffend.

*Toelichting : Gemeten is  $>1999 \Omega$  tussen de metalen wandgoot en het beschermingscontact van het hierin aanwezige contactdoos.*

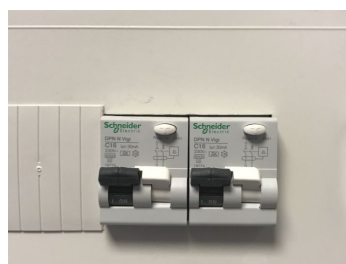
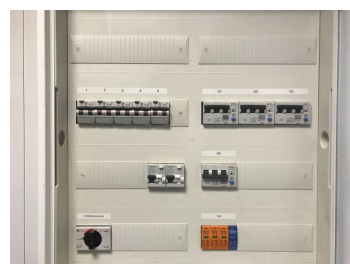
15

Kwalificatie 4

De groepen in de behuizing zijn niet voorzien van een identificatie.

*Toelichting : Van groepen 6 en 7 ontbreken de groepencoderingen.*

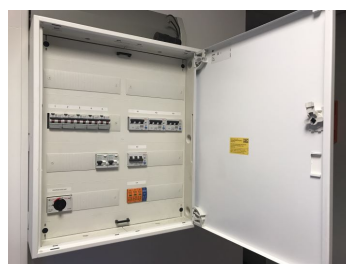
16

Kwalificatie 4

Locatie: Hoofdgebouw - 1e Verdieping - Keuken, Verdeler: KK1-1

Er is geen groepenverklaring bij de schakel- en verdeelinrichting aangetroffen.

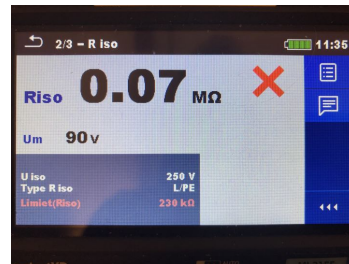
De isolatieweerstand is lager dan de minimaal vereiste grenswaarde van 0,23 MΩ.

*Toelichting : Gemeten is 0,07 MΩ op groep 6. (wcd's algemeen)*

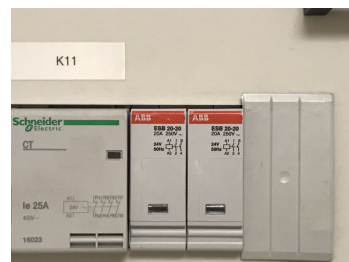
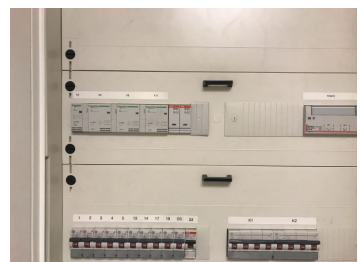
19

Kwalificatie 4

Meerdere relais in de behuizing zijn niet voorzien van een identificatie.

*Toelichting : De coderingen ontbreken.*

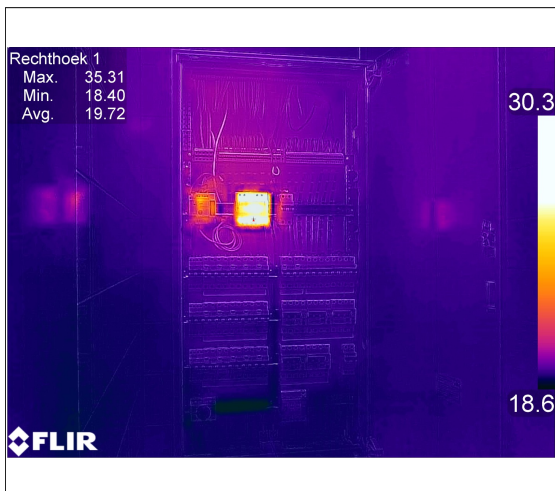
2

Locatie: Hoofdgebouw - 0 (begane grond) - Werkkast, Verdeler: KL0-1

**Emissiecoëfficiënt** = 0.95 Tomg [°C] = 20,  
**Component:** Ir A

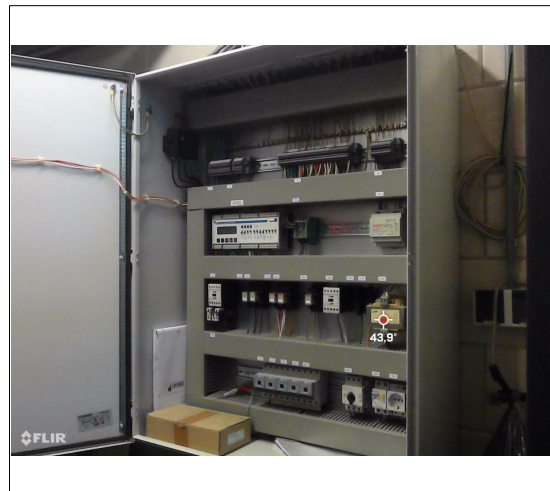
4

Locatie: Hoofdgebouw - 0 (begane grond) - CV-ruimte, Verdeler: RK-CV

**Emissiecoëfficiënt** = 0.95 Tomg [°C] = 20,  
**Component:** Ir A

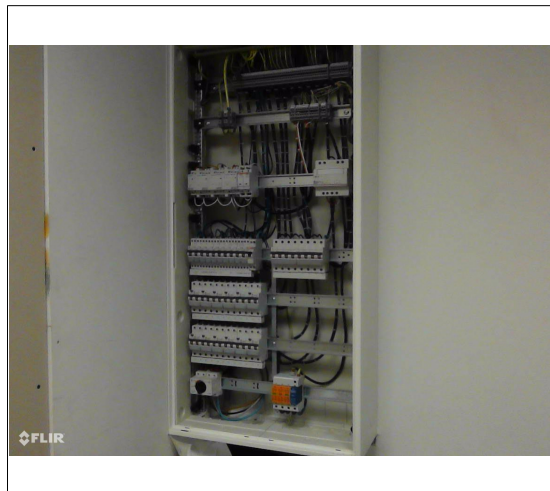
5

Locatie: Hoofdgebouw - 1e Verdieping - Postkamer, Verdeler: KL1-1

**Emissiecoëfficiënt** = 0.95 Tomg [°C] = 20,  
**Component:** Ir A

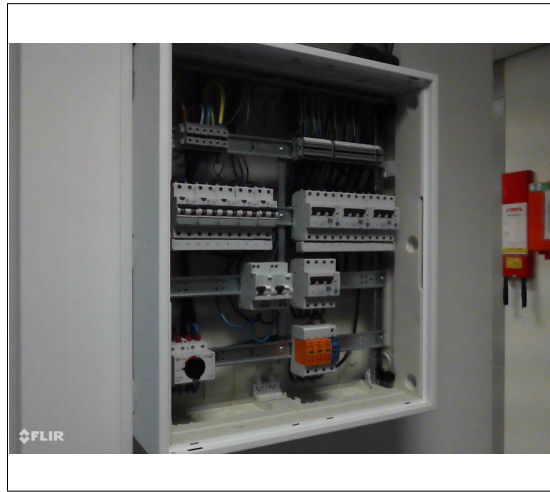
6

Locatie: Hoofdgebouw - 1e Verdieping - Keuken, Verdeler: KK1-1

**Emissiecoëfficiënt** = 0.95 Tomg [°C] = 20,  
**Component:** Ir A
